# 鉄道事故調査報告書

I 日本貨物鉄道株式会社 常磐線 隅田川駅構内  
列車脱線事故

令和4年7月28日

事故種類：列車脱線事故

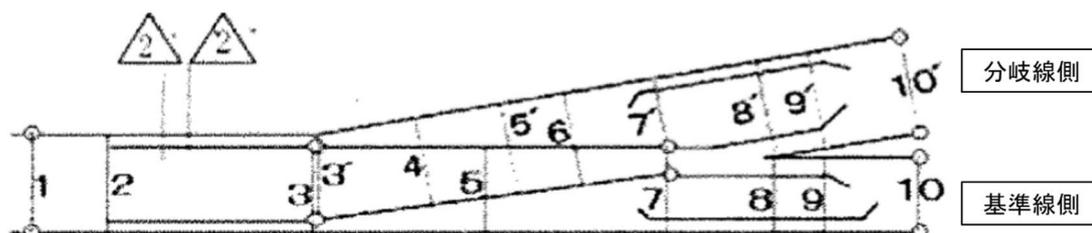
図1 分岐器軌道変位の測定位置（JR貨物の線路検査手引きから抜粋して作成）

192口号分岐器の本事故発生前直近の検査は、令和3年6月4日に実施されていた。分岐器の軌道変位の測定位置は、図1のとおりであり、分岐線側のバックゲージ（8'）及び軌間（10'）の値に整備基準値超過が確認されており、令和3年7月23日に軌道変位の整正が行われていた。分岐器の軌道変位の検査記録表には上述の箇所以外に整備基準値を超過する軌道変位の記録は見られなかった。

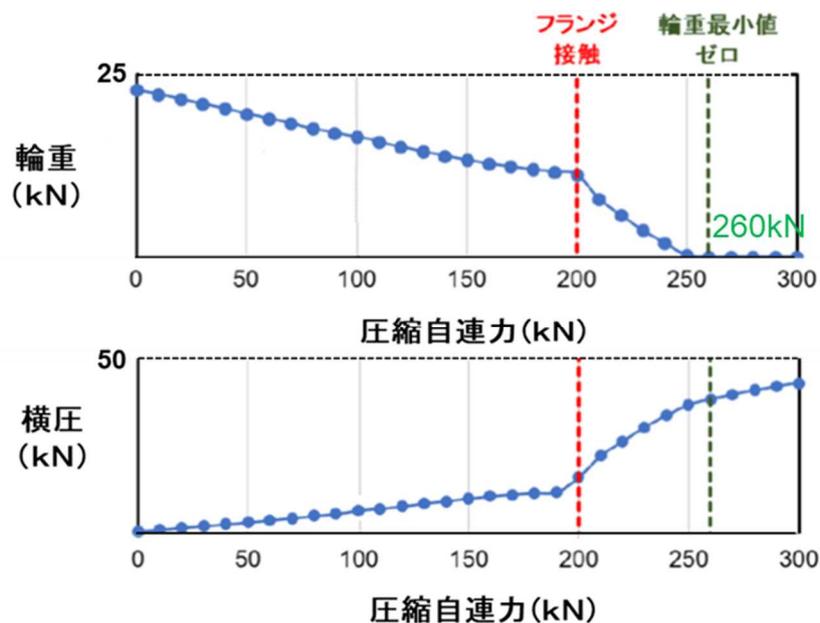
図6 輪重及び横圧の解析結果

図6に圧縮自連力を0～300 kNの範囲で変化させた場合の右車輪の輪重値及び左車輪の横圧値の解析結果を示す。圧縮自連力の増大に伴い車体ロール角<sup>\*21</sup>が増加して輪重が減少し、輪重値がゼロになる圧縮自連力は260 kNであった。

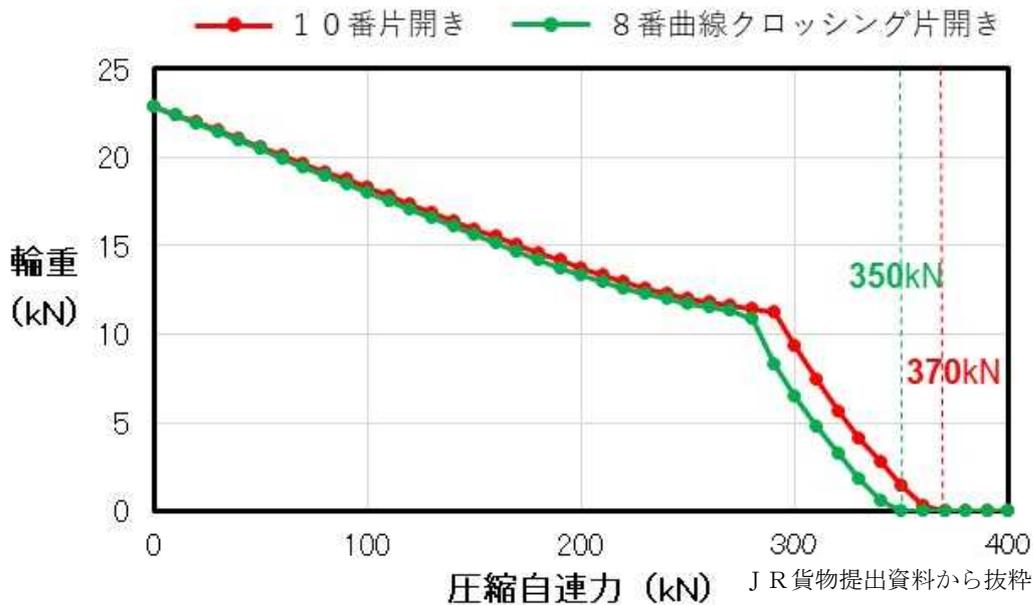
図7 圧縮自連力と輪重の関係

の圧縮自連力と輪重の関係について表8に示す2つの条件で検討を行った。その結果、図7に示すように分岐器番数（リード部の曲線半径）が大きくなるほど、輪重が最小値（ゼロ）となる圧縮自連力の値が大きくなる傾向となった。

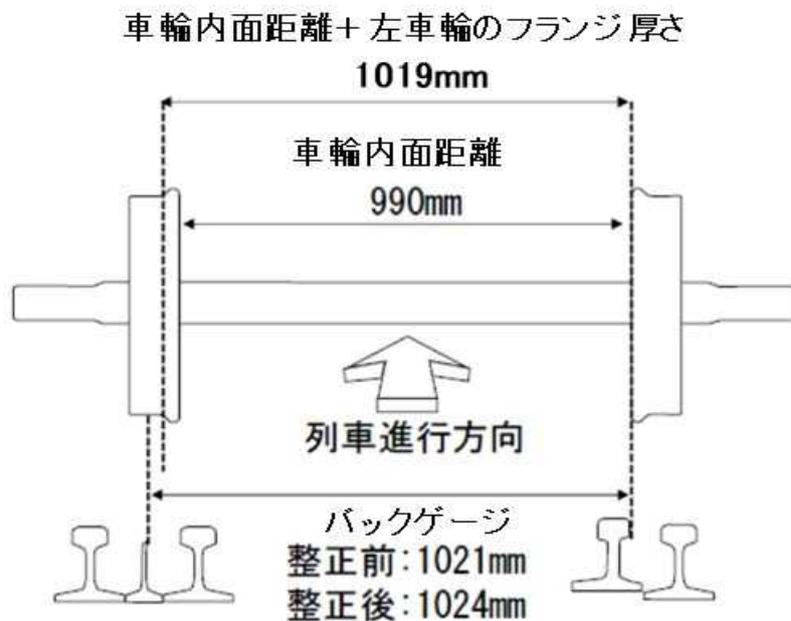
図8 輪軸とレールの位置関係

計値は、分岐器のバックゲージより小さく、左車輪が異線側に進入する原因となるような異常はなく、右車輪背面が分岐線側のガードレールによって分岐線側に誘導されていれば、左車輪のフランジはノーズレールに接触することなく走行可能で、左車輪が先に異線側に進入する状況ではないこと、

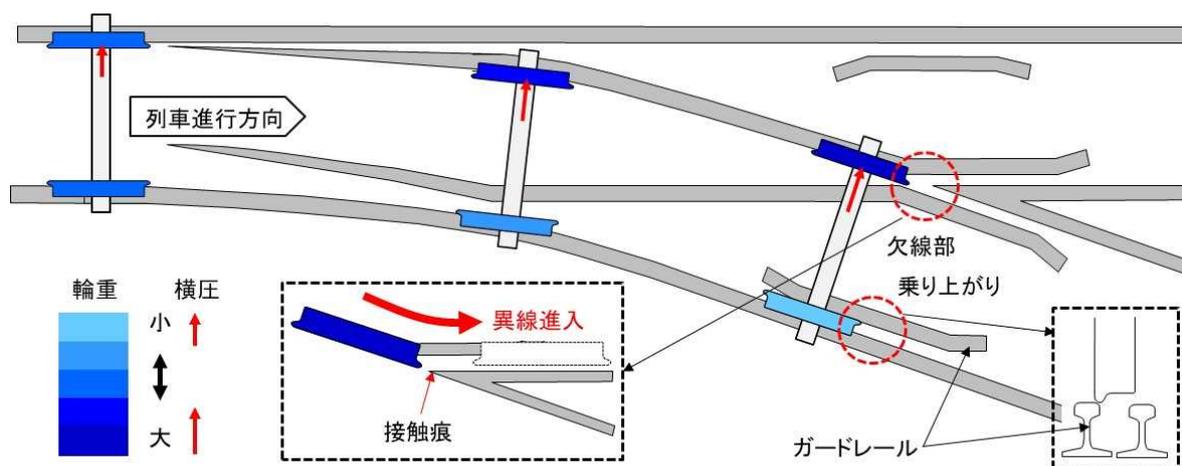
図9 圧縮自連力の増大による輪重の減少及び横圧の増加

これらのことから、積車の貨車と比較して輪重が小さい空車状態の本件貨車が192号分岐器付近を走行した際に、車体が水平方向に変位し、貨車の連結器首振

り角が拡大した状態で過大な圧縮自連力が生じたことによって、前台車前軸の横圧が増加するとともに同右車輪の輪重が減少したことから、クロッシングの欠線部で本件貨車の前台車前軸右車輪背面が分岐線側のガードレールに乗り上がったと考えられる。本件貨車の前台車前軸の右車輪が192号分岐器のクロッシング部で分岐線側ガードレールに乗り上がり、左車輪が異線進入した際には、列車が水平座屈の影響を受けた可能性も考えられる。(図9 参照)。

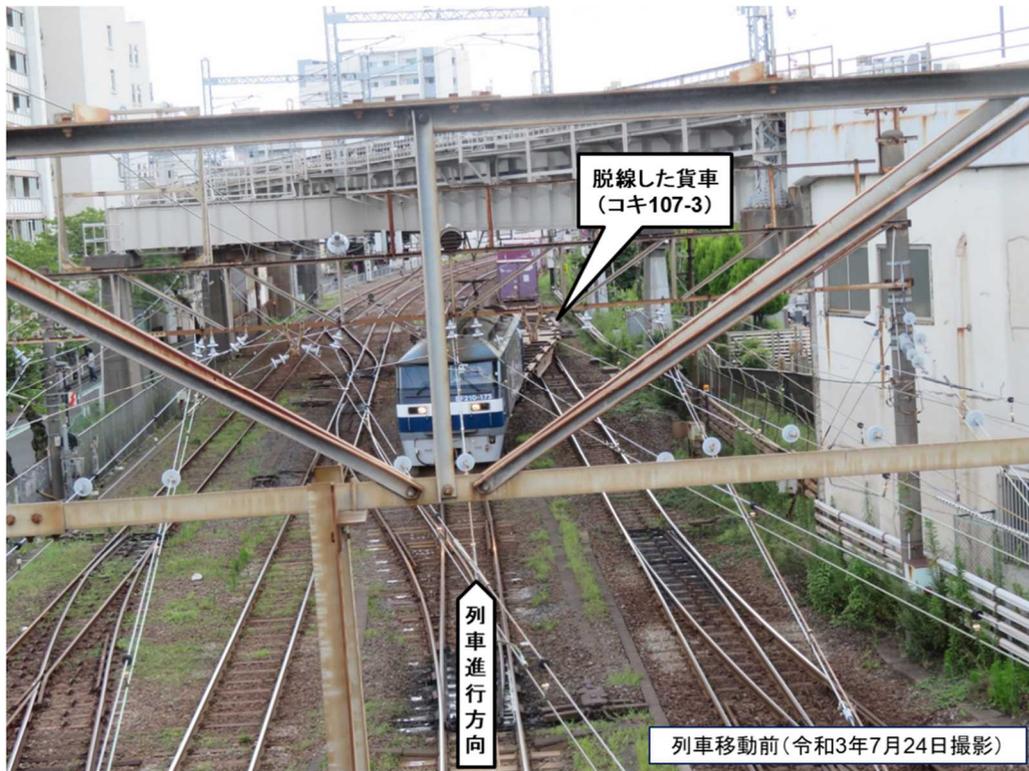
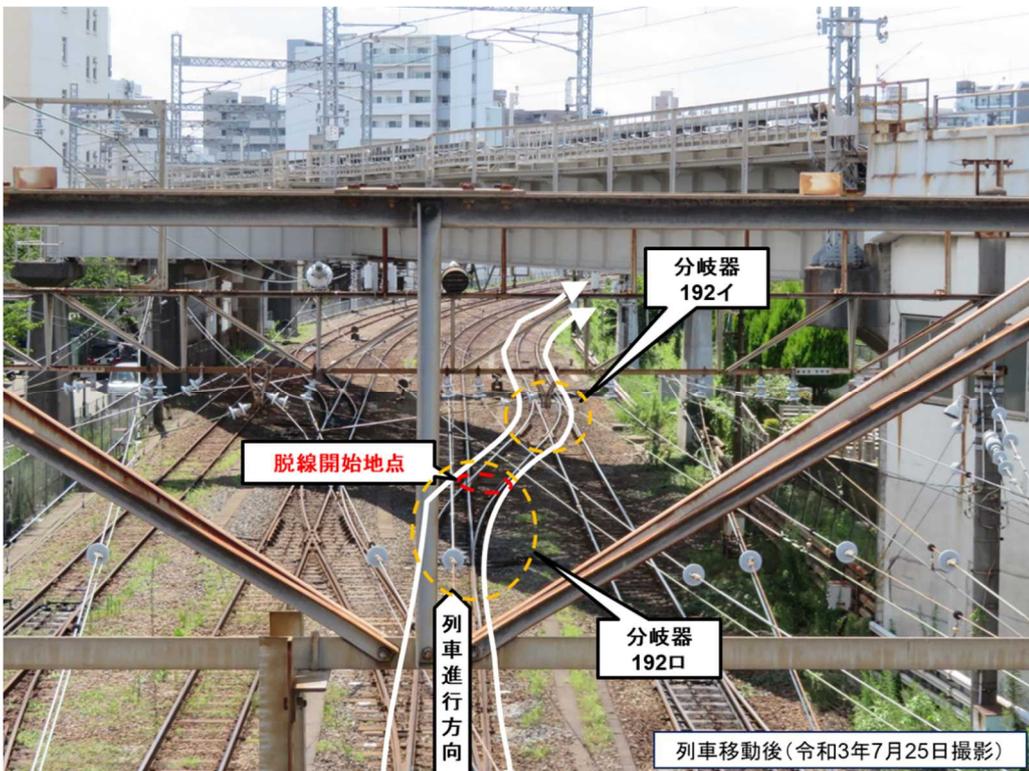
付図4 事故現場付近の状況

- (1) 本件機関車は、先頭が隅田川駅構内の下り本線と折返線間を結ぶ1920号分岐器(前端3k423m、後端3k398m)上の3k400m付近に停止していた。
- (2) 脱線した3両目の貨車(以下「本件貨車」という。)は、隅田川駅構内の折返線の3k355m付近に前台車の前軸が、3k357m付近に前台車の後軸がいずれも左側に脱線し停止していた。また、2両目の貨車と本件貨車の間は、連結器が上下方向にずれ、ブレーキ管が外れた状態であった。
- (3) 隅田川駅構内の192イ号分岐器及び1920号分岐器に車輪及び台車と接触したことによるものと見られる痕跡があった。また、1920号分岐器の分岐線側のガードレール(3k400m)の側面及び上面には、車輪と接触したことによるものと見られる痕跡があった。
- (4) 隅田川駅構内の3k400m付近から(2)に記述した本件貨車の前台車前軸と後軸が停止した位置までの間のレール、締結装置、まくらぎ及び分岐器等には、車輪及び台車と接触したことによるものと見られる線状の痕跡があった。

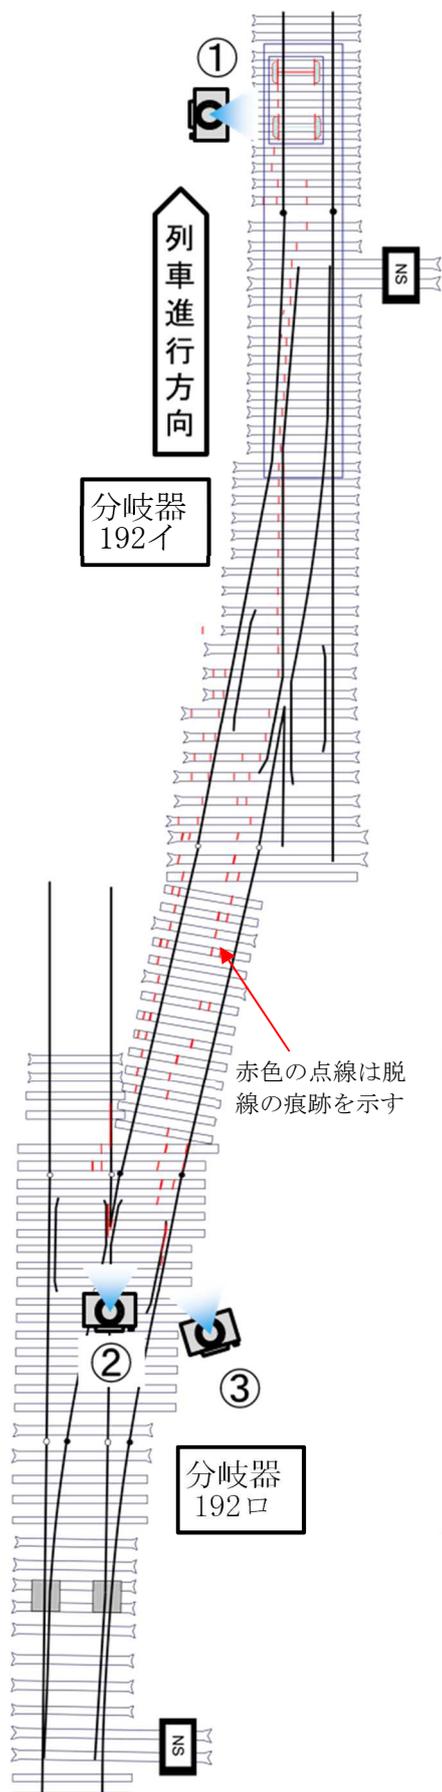
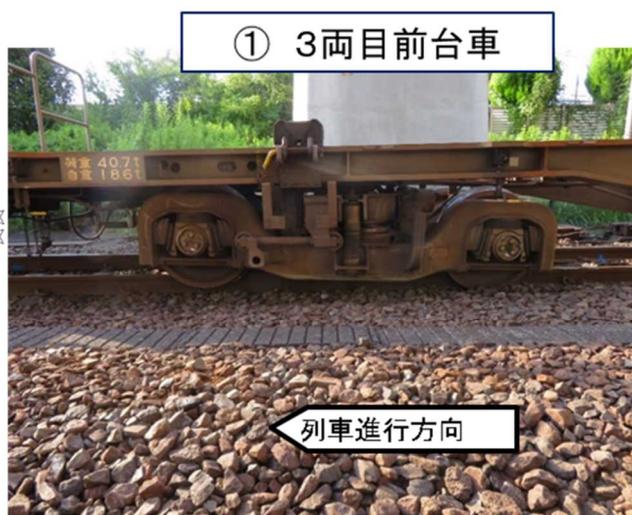
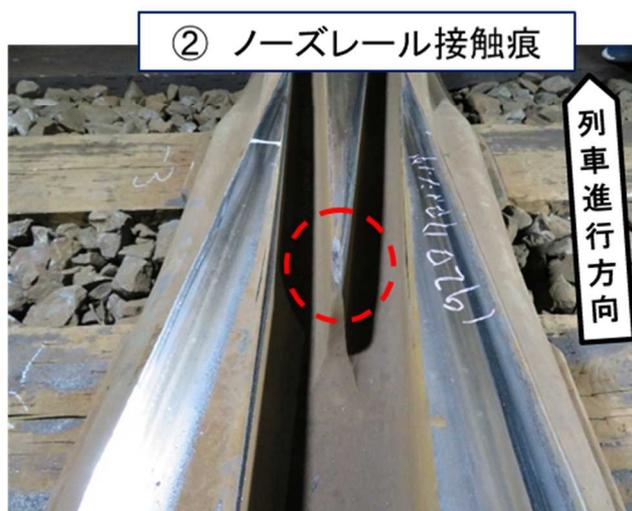
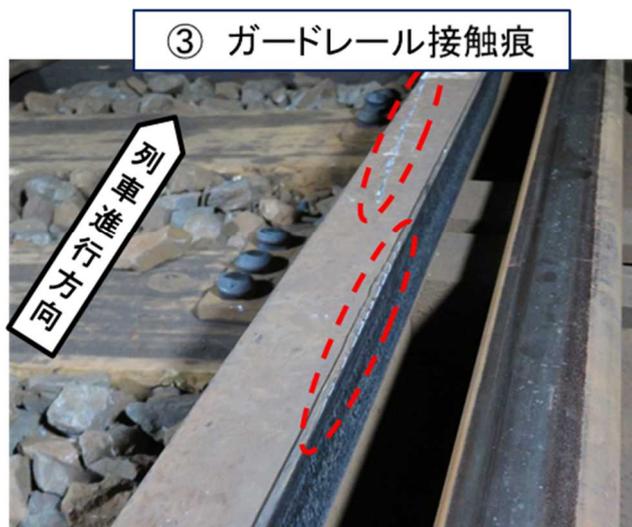
# 付図5 脱線の痕跡

- (1) 192号分岐器のクロッシング部において、分岐線側のガードレールの右側面上部に車輪フランジが接触したと見られる痕跡があり、そこから前方のガードレール上面にも車輪フランジが接触したと見られる痕跡が認められた。
- (2) 192号分岐器のノーズレールの先端部において、車輪が接触したと見られる痕跡が認められた。なお、当該痕跡の位置は、(1)に記述した痕跡より前方であった。
- (3) (2)に記述した痕跡の前方の基準線側（異線側）に、左車輪がまくらぎ上を走行したことによるものと見られる痕跡があり、そこから本件貨車の前台車の全軸が脱線して停止していた箇所までの間のまくらぎ、レール及び分岐器に、車輪が走行したことによるものと見られる連続的な痕跡が多数認められた。

置された分岐線側のガードレールの右側面上部に、車輪のフランジが接触したと見られる痕跡が確認されたこと、続いて、同ガードレール上面に車輪のフランジが接触したと見られる痕跡が確認されたこと、そこから更に前方のノーズレールの先端に左車輪が接触したと見られる痕跡に続いて、左車輪がまくらぎ上を走行したことによるものと見られる痕跡があり、本件貨車の前台車の全軸が脱線して停止していた箇所までの間のまくらぎ、レール及び分岐器に車輪が走行したことによるものと見られる連続的な痕跡が確認されたことから、本件貨車の前台車の右車輪が、1920号分岐器のクロッシング部（3k400m）で分岐線側のガードレールに乗り上がり、その後、左車輪が基準線側（異線側）に進入し、3k399m付近で脱線したものと考えられる。

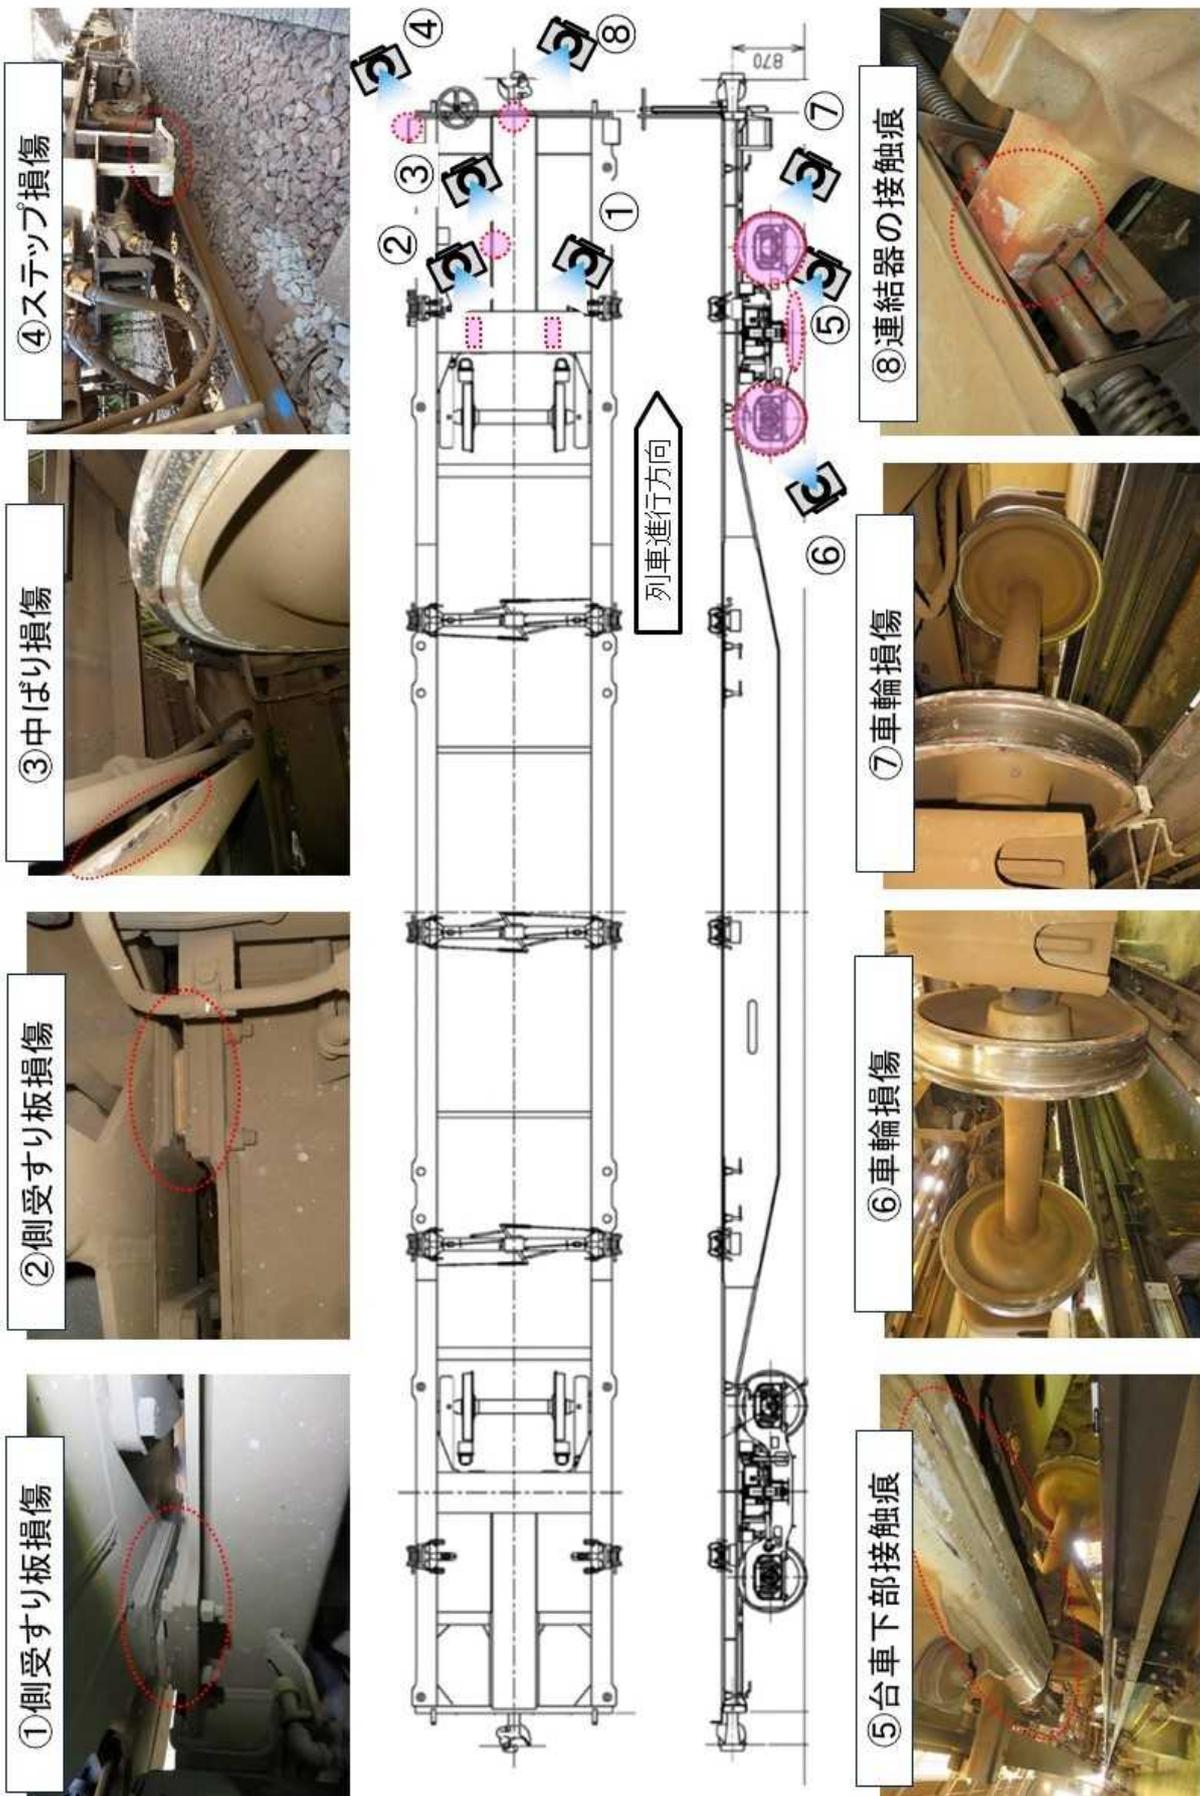
付図7 車両の主な損傷

- (1) 前台車の左右の側受のすり板に損傷及びずれが認められた。
- (2) 前台車上の台枠中ばりに車輪のフランジが接触したと見られる痕跡が認められた。
- (3) 左側前方のステップに曲損が認められた。
- (4) 前台車の側ばり下面に擦過痕が認められた。
- (5) 前台車の前軸及び後軸の左右の車輪のフランジ部には多数の擦過痕が認められた。なお、本件貨車の前台車の前軸及び後軸以外の輪軸には、同様の痕跡は確認されなかった。
- (6) 前側の連結器の右側面及び上面に、首振り角が右方向に拡大及び上下方向に動いた際についたと見られる痕跡が認められた。

本件貨車については、2.4.3.1に記述したように、JR貨物が貨車整備実施基準に基づいて定期検査を実施しており、定期検査の記録には異常を示す記録が見られなかったこと、及び2.4.3.2に記述したように、本事故発生後に測定した本件貨車の輪軸各部の測定結果についても限度値内であったことから、脱線の要因となるような異常はなかったものと考えられる。なお、2.5.2に記述した損傷については、脱線時及び脱線後の走行の際に生じたものと考えられる。
