鉄 道 事 故 調 査 報 告 書

I 長良川鉄道株式会社 越美南線 万場駅～上万場駅間
踏切障害事故

鉄道事故調査報告書

事故種類：踏切障害事故

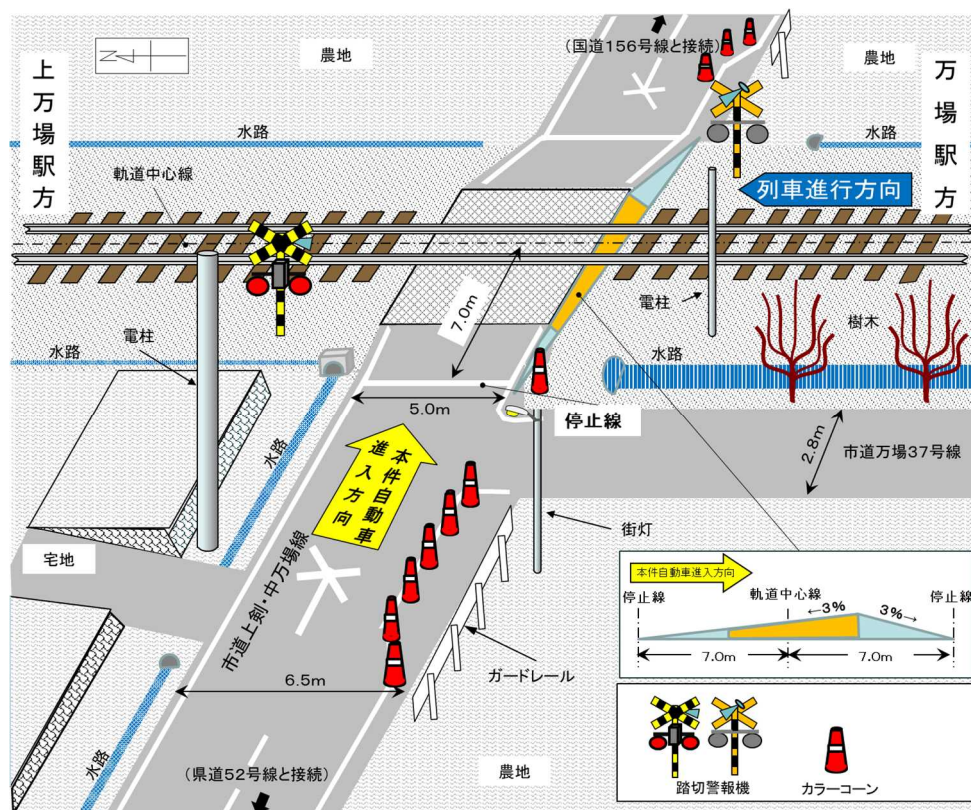
図1 本件踏切略図

<table><tr> <td>① 踏切長</td> <td>6.0m</td> </tr><tr> <td>② 踏切幅員</td> <td>5.0m</td> </tr><tr> <td>③ 踏切交角</td> <td>86°</td> </tr><tr> <td>④ 道路勾配(本件自動車進入側)</td> <td>上り3%</td> </tr><tr> <td>⑤ 踏切見通距離*1</td> <td></td> </tr><tr> <td> 列車から踏切</td> <td>213m</td> </tr><tr> <td>⑥ 列車見通距離*2</td> <td></td> </tr><tr> <td> 自動車進入側から下り列車</td> <td>200m</td> </tr></table>

二輪	0台/日
軽車両	5台/日
歩行者	21人/日
⑨ 交通規制	なし
⑩ 事故歴	なし

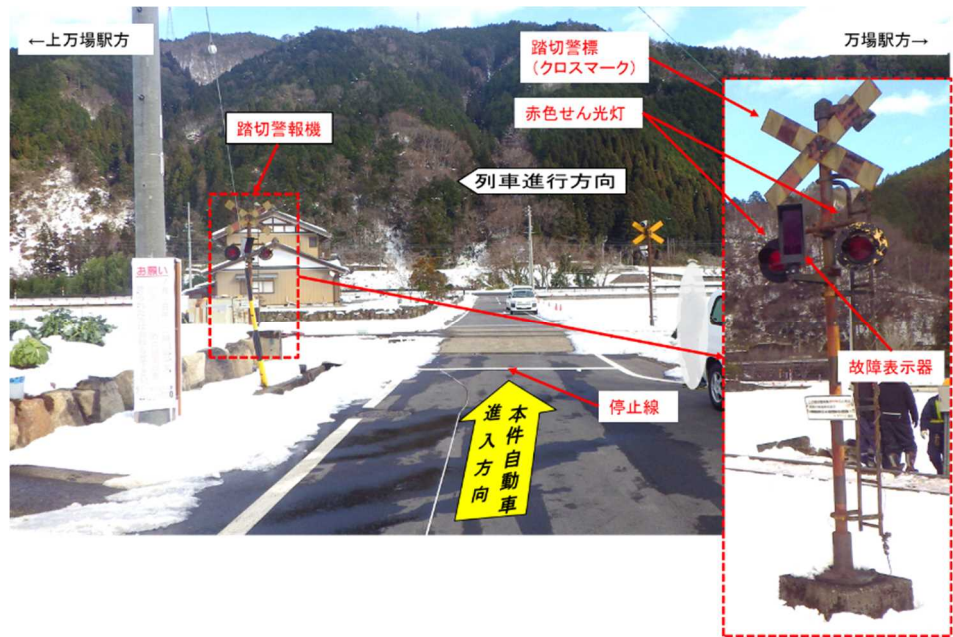
図3 本件自動車進入側の本件踏切の状況

- ① 踏切警標及び故障表示器を備えた踏切警報機が設置されていた。なお、踏切警標、警報機柱等の塗装は色あせていた。（図3参照）
- ② 軌道中心線の手前7.0mの位置に停止線が設けられていた。他の自動車を用いて踏切警報機の動作を確認したところ、赤色せん光灯は、2灯のうち右1灯がやや右を向いているが、交互に点滅することを確認できた。
また、警報音は、踏切警報機から1m離れた位置で測定したところ、83～90dBであり、同社の信号保安設備整備心得に定められた基準値を満たしていた。

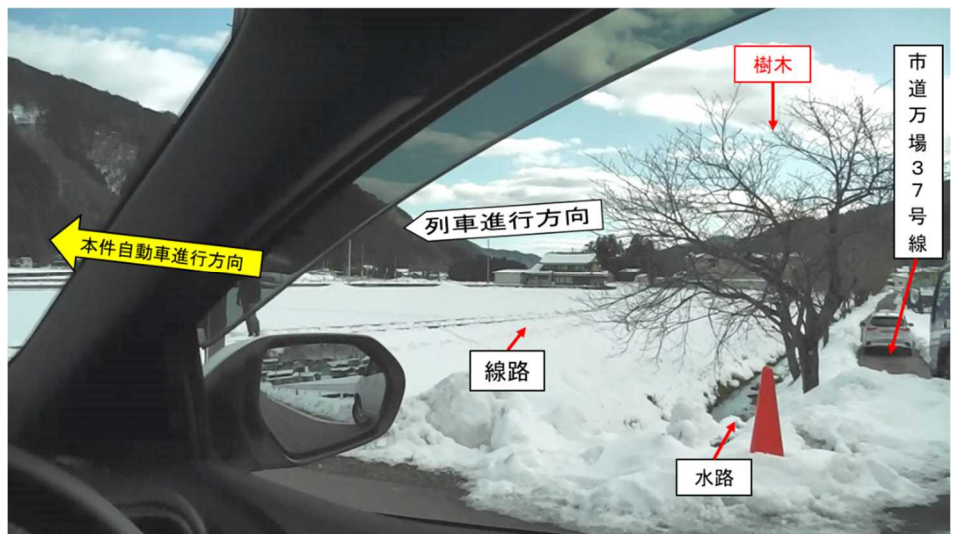
図4 本件自動車進入側から下り列車の見通し状況

- (4) 本件自動車進入側の一時停止位置から見た下り列車の見通し状況
 他の自動車を停止線の直前に停止させ、車内から列車の見通しを確認したところ、線路と並行する市道万場37号線と線路間に樹木があるため、本件踏切に接近してくる列車は樹木越しに見える状況であった。(図4参照)

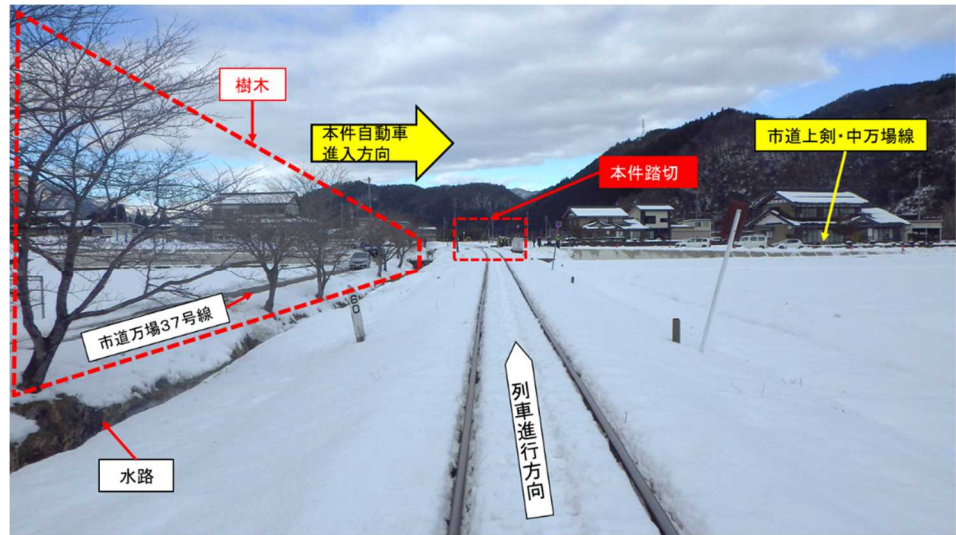
図5 下り列車側から本件踏切の見通し状況

- (5) 下り列車側から見た本件踏切の見通し状況
 本件踏切の100m手前の下り列車側からの見通しを遮るものではなく、本件踏切を視認することができたものの、線路左側に並行する市道万場37号線と線路間に樹木があり、市道上剣・中万場線を走行して左側から本件踏切に接近してくる自動車は樹木越しに見える状況であった。(図5参照)

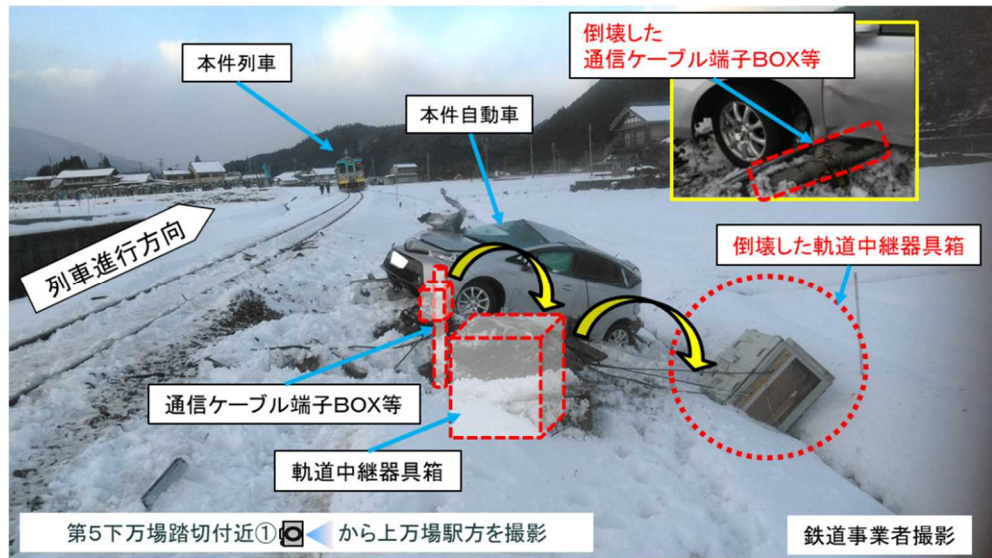
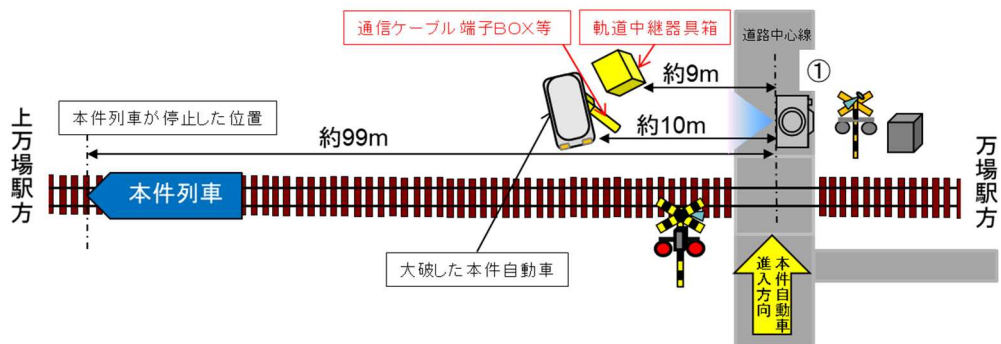
図6 鉄道施設の主な損傷状況

本件踏切の上万場駅方約9mの右側に設置された軌道中継器具箱及び通信ケーブル端子BOX等が倒壊していた。(図6参照)

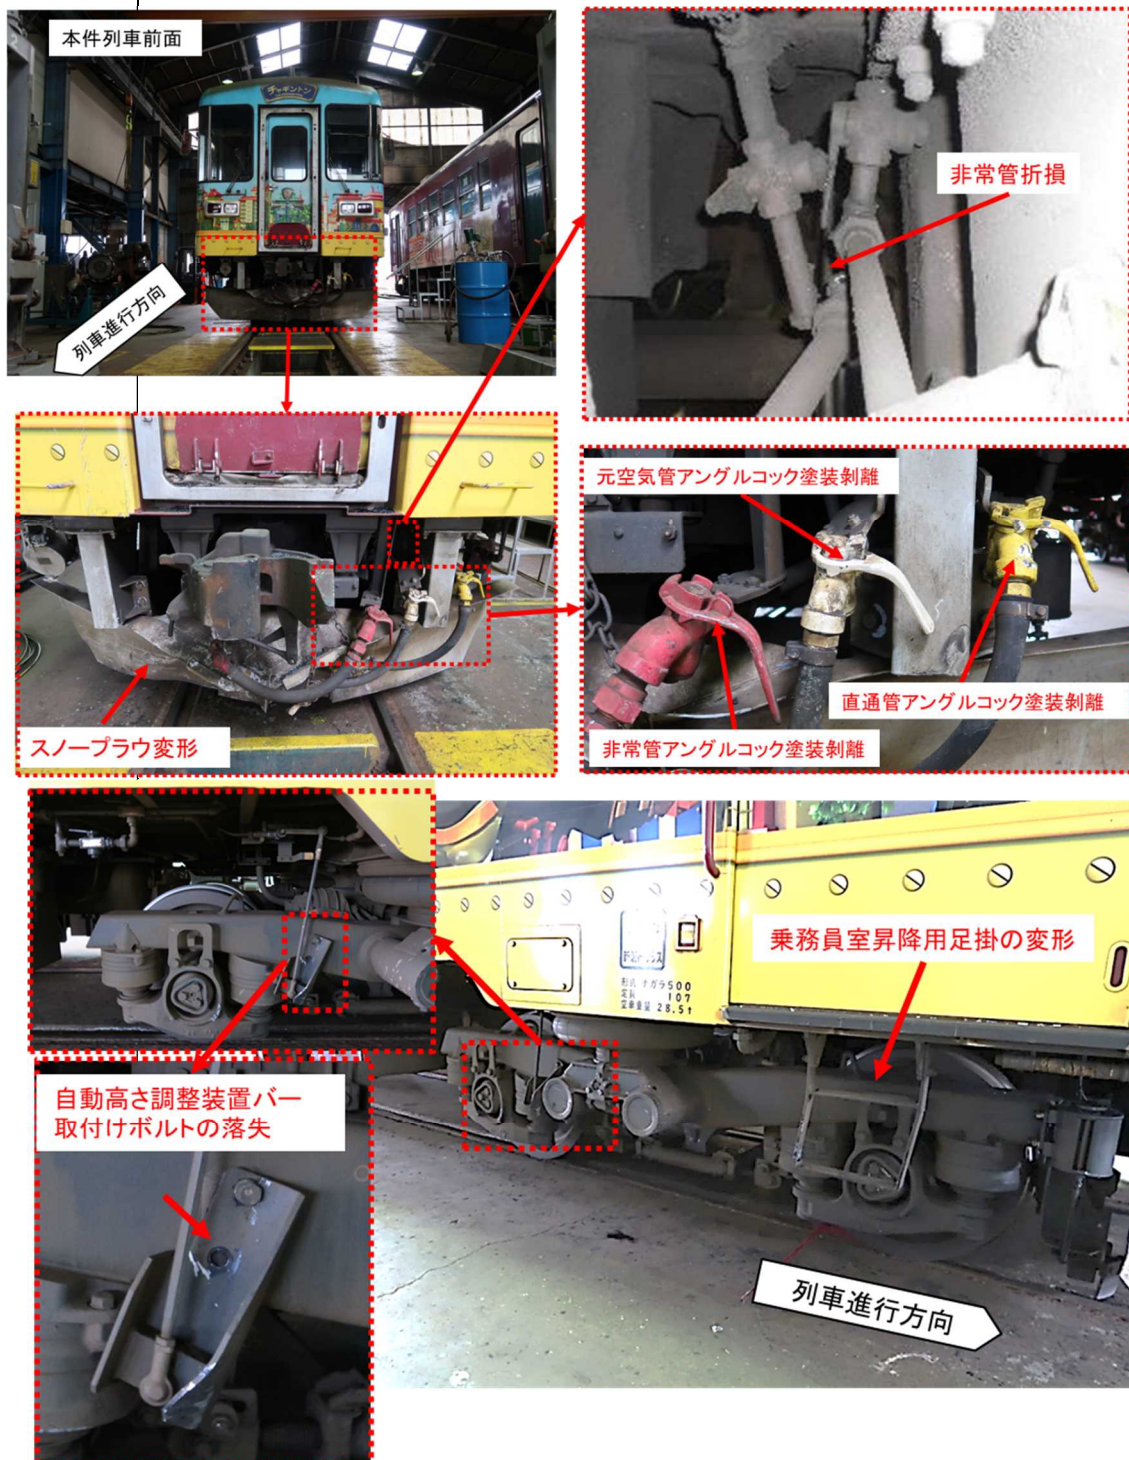
図7 鉄道車両の主な損傷状況

本件列車前面のスノープラウの変形が認められた。また、非常管、元空気管、直通管の各アングルコックの塗装が剥離し、床下の非常管が折損していた。

この他、右側乗務員室昇降用足掛が変形し、先頭台車の自動高さ調整装置バー取付けボルトが落失していた。(図7参照)

② 2.4(2)に記述したように、本件列車の前面のスノーブラウの変形やアングルコックの塗装剥離などの損傷が認められること、

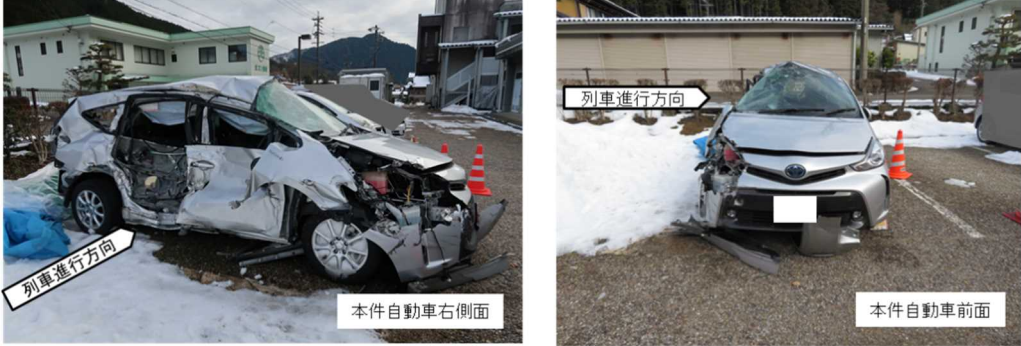
<p>(3) 本件自動車の損傷状況</p> <p>本件自動車は、車体右側面中央部が押し潰されたように大きく凹み大破していた。さらに、運転席ドアの窓上枠に砕けた窓ガラス片が残存しており、外板が剥がれた後部ドアの窓ガラスを支える部品は、窓ガラスを押し上げた位置にあった。なお、車体左側面の窓は全て閉まっていた。(図8参照)</p> <div style="display: flex; justify-content: space-around;">

③ 2.4(3)に記述したように、本件自動車の車体右側面が押し潰された状態で損傷していることから、本件列車は、左側から本件踏切に進入した本件自動車の右側面に衝突したものと推定される。
