RA2022-6

鉄 道 事 故 調 査 報 告 書

II 東日本旅客鉄道株式会社 大船渡線 真滝駅～陸中門崎駅間
列車脱線事故

事故種類：列車脱線事故

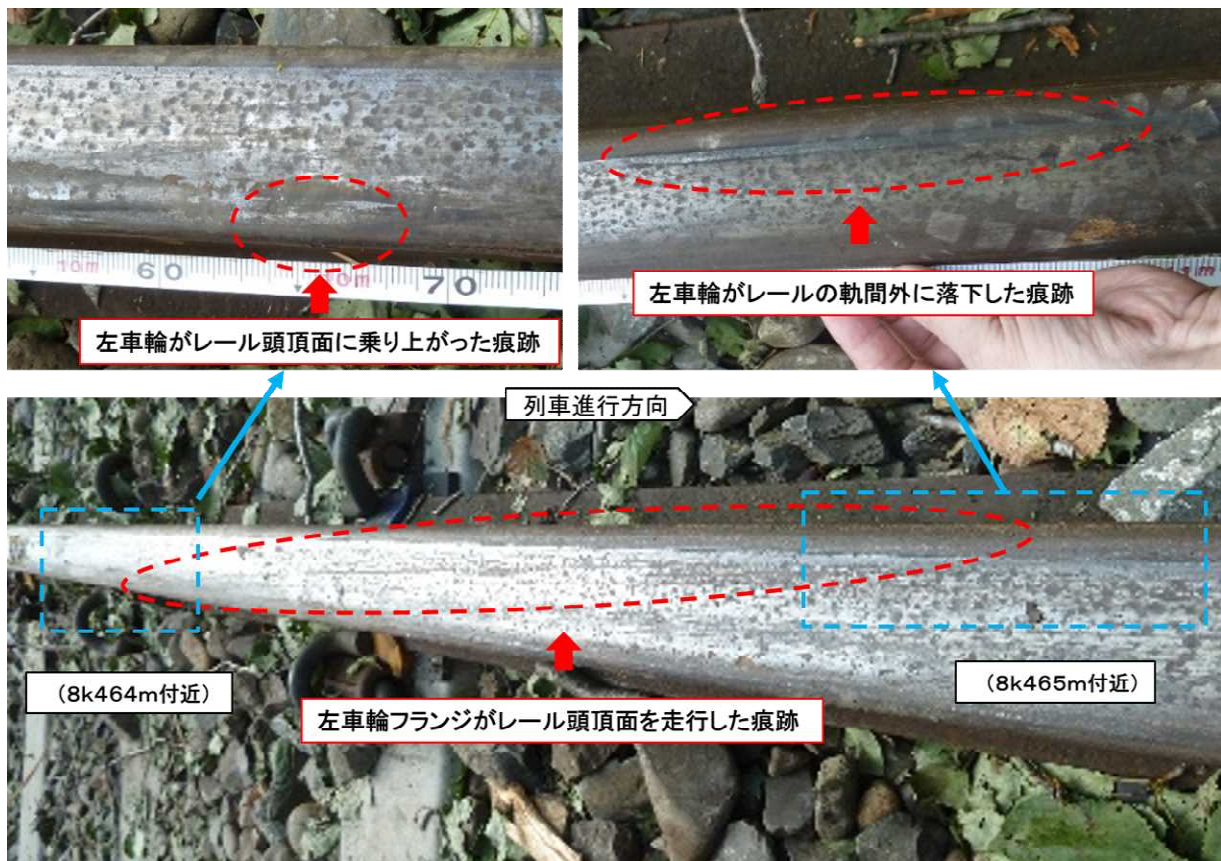
図2 8k464m～8k465m付近の左レールにあった痕跡

- (1) 図2に示すように、8k464m付近（本件列車停止位置の約59m手前）の左レールの頭頂面には、左車輪が乗り上がって車輪フランジがレール頭頂面を走行し、8k465m付近で軌間外に落下した痕跡があった。
 - (2) 8k466m付近のまくらぎの左レールの軌間外に設置されたレール締結装置と右レールの軌間内に設置されたレール締結装置には、脱線した車輪がぶつかって損傷したとみられる痕跡があった。
 - (3) 8k467m付近のまくらぎには、左レールの軌間外及び右レールの軌間内に車輪が走行したとみられる損傷があり、そこからほぼ連続してまくらぎや締結装置に損傷があった。なお、軌間内のまくらぎ等の損傷については、本件列車停止位置まで続いていた。
 - (4) 8k453m付近から8k466m付近までの左右レールの頭頂面上には、樹木を押し潰した痕跡（圧潰痕）が断続的にあった。
- (付図5 軌道周辺に散乱する樹木の枝葉の状況、付図7 軌道上の脱線の痕跡参照)

- ① 8 k 4 6 4 m付近の左レールの頭頂面には、左車輪が乗り上がって車輪フランジがレール頭頂面を走行し、8 k 4 6 5 m付近で軌間外に落下した痕跡があったこと
- ② 8 k 4 6 6 m付近のまくらぎの左レールの軌間外に設置されたレール締結装置と右レールの軌間内に設置されたレール締結装置には、脱線した車輪がぶつかって損傷したとみられる痕跡があったこと
- ③ 8 k 4 6 7 m付近のまくらぎには、左レールの軌間外及び右レールの軌間内に車輪が走行したとみられる損傷があり、そこからほぼ連続してまくらぎや締結装置が損傷しており、軌間内のまくらぎ等の損傷については、本件列車停止位置まで続いていたこと

これらのことから、脱線開始地点は8 k 4 6 5 m付近であったと推定される。

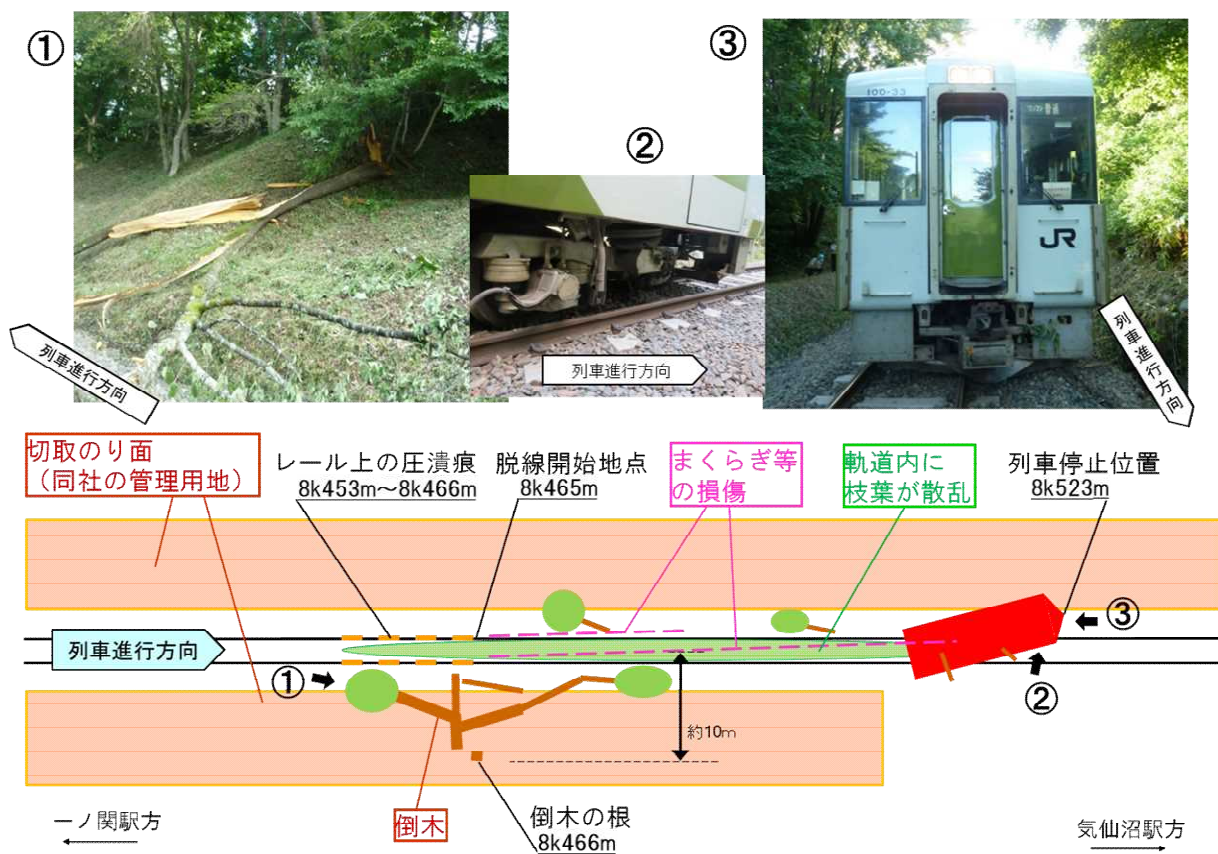
付図3 現場周辺の概況

本件列車停止位置手前の右側切取りり面（以下「本件のり面」という。）上には倒木が横たわっており、倒木の枝は軌道右側のバラスト上まで達していた。また、軌道内や軌道の左側にも倒木のものとみられる枝葉が散在していた。

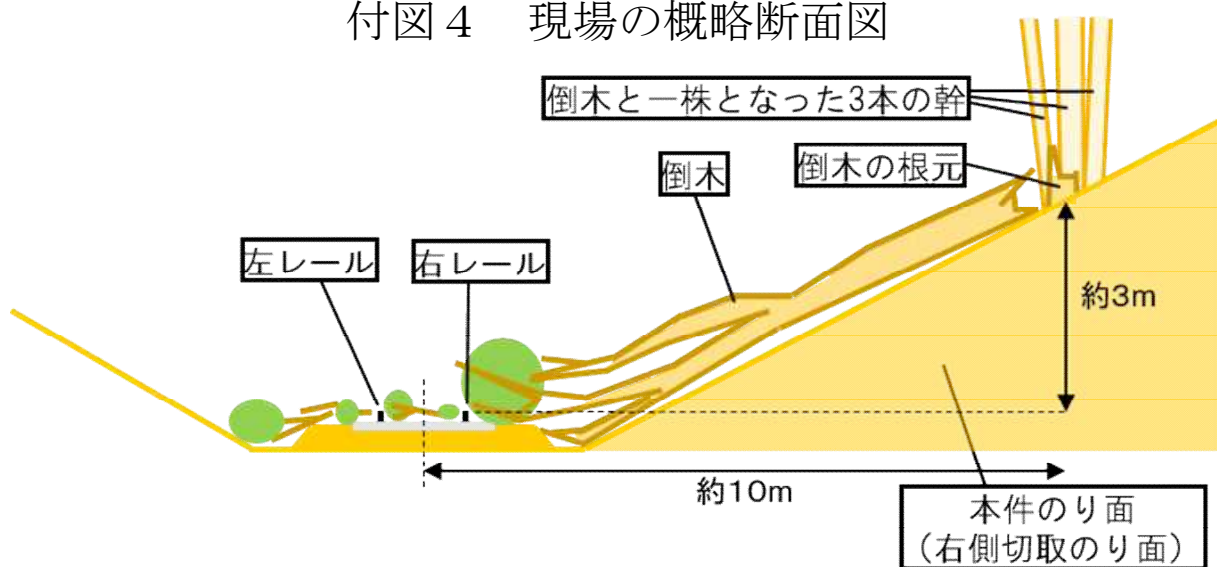
付図4 現場の概略断面図

- ① 倒木の根元は、8 k 4 6 6 m付近の本件のり面上の線路中心から右に約10 m、レール面上から高さ約3 mの位置にあった。
- ② 倒木は4本の幹が一株となって生育している樹木の1本の幹であった。また、倒木の幹は直径約50 cmであり、他の3本の幹の直径は、それぞれ約50 cm、約40 cm、約25 cmであった。
- ③ 倒木は根元付近で幹が折れ、折れた箇所付近は腐朽が進行し、一部空洞化していた。また、腐朽箇所は他の幹との間であった。
- ④ 倒木は線路方向に向かって倒壊し、その枝の一部は軌道右側のバラスト上まで達していた。
- ⑤ 倒木のものとみられる枝葉は軌道内の8 k 4 5 3 m付近から本件列車

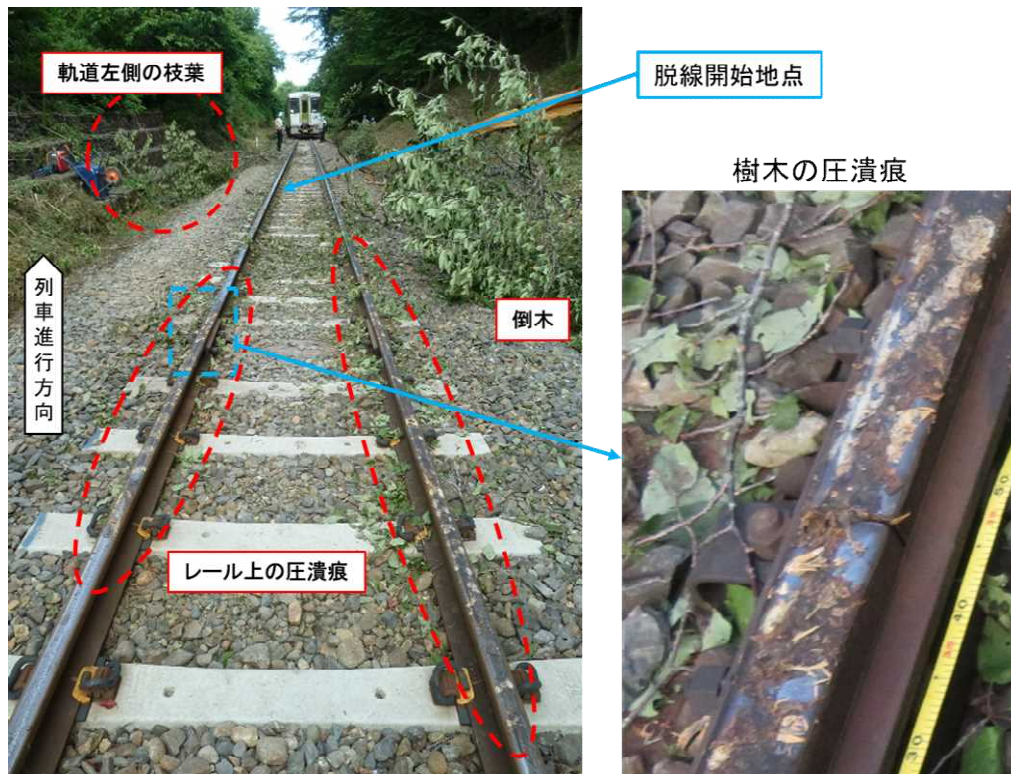
付図5 軌道周辺に散乱する樹木の枝葉の状況

の後部付近まで断続的に散乱しており、軌道左側にも点在していた。

- ③ 2.3.6(2)⑤に記述したように、倒木のものとみられる枝葉が軌道左側にも点在し、軌道内には枝葉が散乱していたこと
- ④ 2.4.1(4)に記述したように、8 k 4 5 3 m付近から8 k 4 6 6 m付近までの左右レールの頭頂面上には、樹木の圧潰痕が断続的にあったこと
- ⑤ 2.4.2に記述したように、車両前部や車両床下には樹木の枝葉が多数介在・付着していたこと

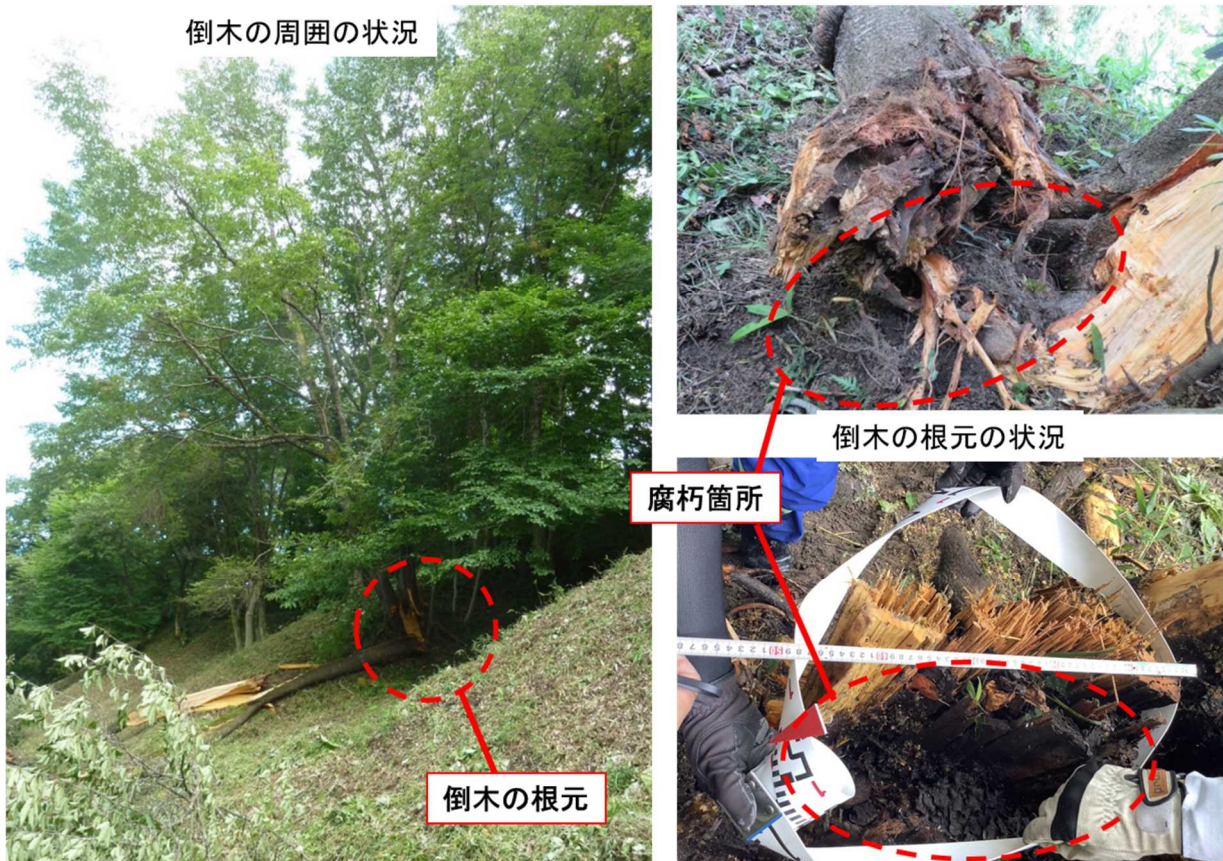
付図6 倒木の根元とその周囲の状況

- ① 倒木の根元は本件のり面上にあったこと
- ② 倒木は根元付近で幹が折れ、折れた箇所付近は腐朽が進行し、一部空洞化していたこと
- ③ 倒木は線路方向に向かって倒壊し、その枝の一部は軌道右側のバラスト上に達していたこと
- ④ 倒木のものとみられる枝葉は軌道左側にも点在し、軌道内にも散乱していたこと

これらのことから、線路右側の本件のり面上に生育していた本件樹木が腐朽の進行により一部空洞化した根元付近で幹が折れて線路方向に倒壊して建築限界内に入り、左右のレールを跨いだ^{また}状態であったものと推定される。

このことについて、2.3.6(2)③に記述したように、本件樹木の腐朽箇所は他の幹との間であったことから、死角となって確認しづらい箇所であったためと考えられる。しかし、こういった確認しづらい箇所については、定期検査等の際に特に注意して検査することにより、樹木の腐朽を発見できた可能性が考えられる。よって、複数の幹が一株となって生育する樹木の場合は、幹の間等をより詳細に調査することが必要であり、本件樹木の事例を追記するなど、近接木マニュアルの見直しを行って周知を図る必要があると考えられる。

本事故における再発防止策として、同社は複数の幹が一株となって生育する樹木の場合は、幹の間等をより詳細に調査することが必要であり、本件樹木の事例を追記するなど、近接木マニュアルの見直しを行って周知を図る必要があると考えられる。

また、樹木管理においては、樹木の専門家を活用し、目視による観察に加え、必要により木槌打診や鋼棒貫入等による詳細な調査を実施することが望ましい。

さらに、のり面上に樹木が存在しなければ、倒壊することはないため、樹木の状態や措置後の環境等への影響等を考慮し、可能なものについては伐採等の措置を行い、沿線近接木を除去又は削減することが望ましい。

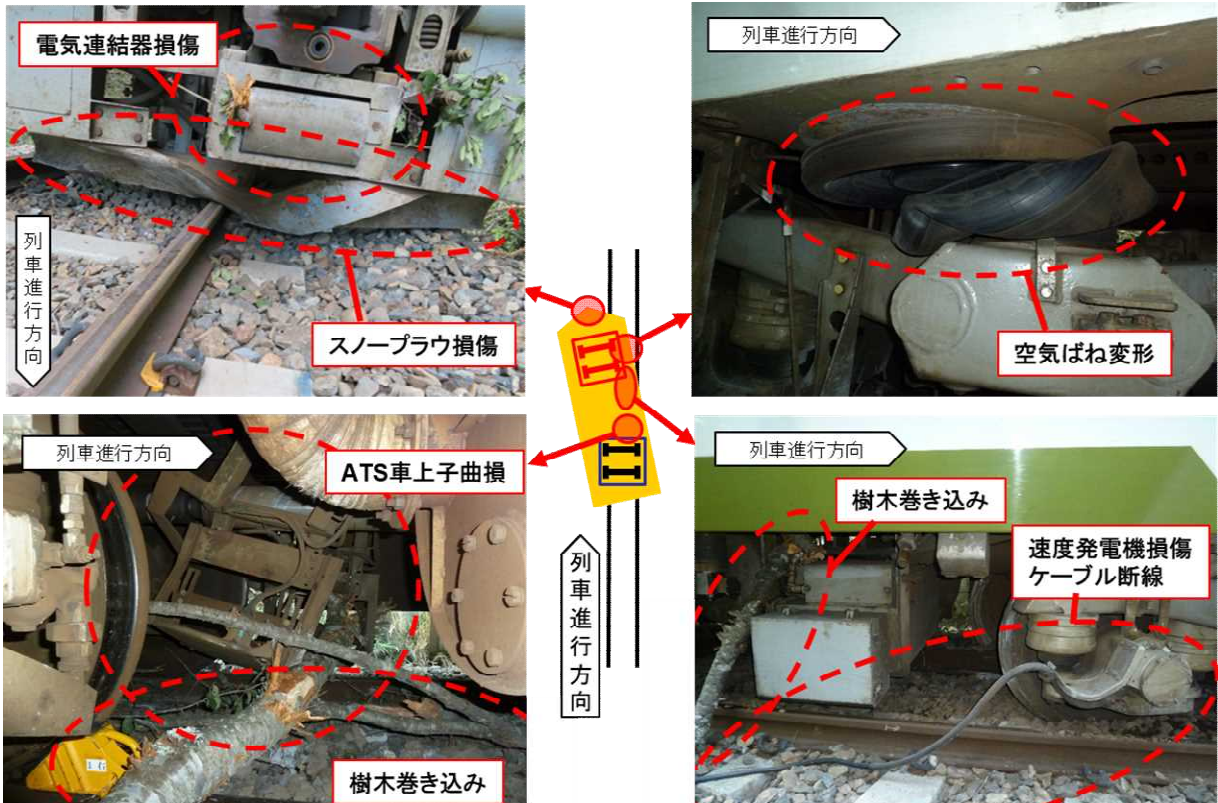
付図8 車両の主な損傷等の状況

車両には、以下の箇所に損傷がみられた。また、車両前部や車両床下には樹木の枝葉が多数介在・付着していた。

- ① 車体前面の電気連結器
- ② 車体前面のスノープラウ
- ③ 前台車の左右の空気ばね
- ④ 速度発電機
- ⑤ A T S 車上子
- ⑥ 供給空気タンクの配管
