# 鉄 道 事 故 調 査 報 告 書

I 近江鉄道株式会社 多賀線 高宮駅構内  
列車脱線事故

事故種類：列車脱線事故

発生日時：令和4年2月7日 21時17分ごろ

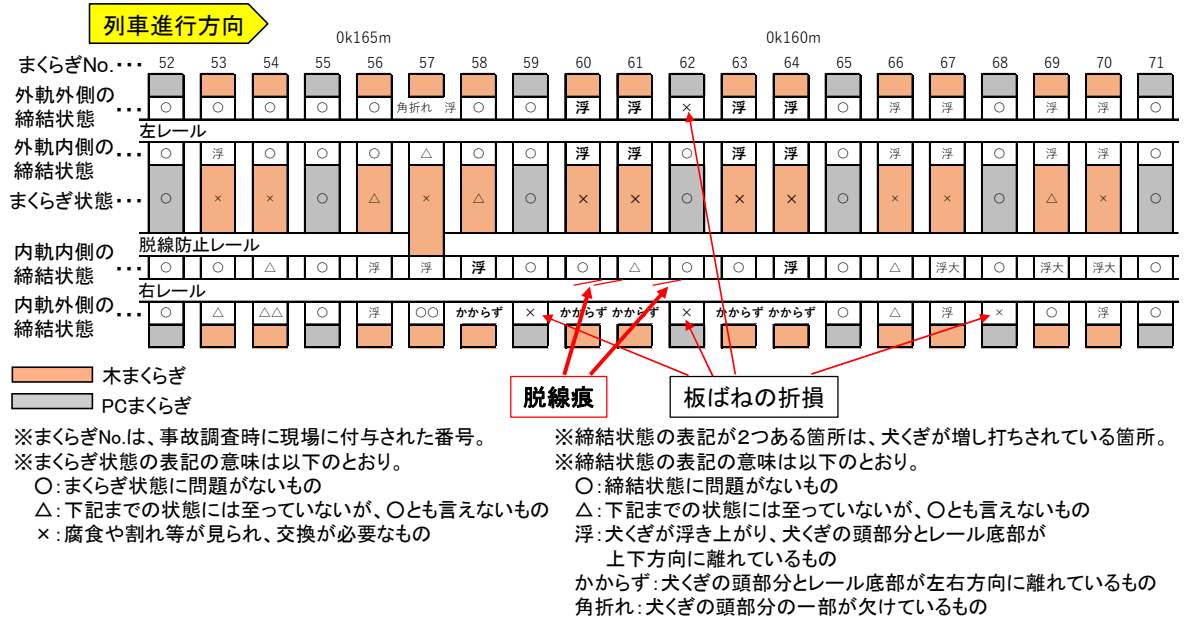
図6 まくらぎ状態及びレール締結状態

- ① レールの摩耗量は0k162m付近の左レール（外軌）の側面で9mmであった。これは同社の「土木施設実施基準」に定めるレール摩耗量の整備基準値である15mm以内であった。
- ② 図6に、事故現場付近のまくらぎ状態及びレール締結状態の調査結果を示す。同図のまくらぎNo.は、事故調査時に現場のまくらぎに付与されたものである。同図に示したとおり、PCまくらぎの締結装置は、No.62は左レール外側と右レール外側の板ばねが、No.59とNo.68は右レール外側の板ばねが折れている状態であった。

また、図6に示したとおり、特に脱線痕が見られた箇所付近では、木まくらぎにおいて不良まくらぎ及び犬くぎ浮きが多数見られ、近接するPCまくらぎの締結不良と合わせて連続的にまくらぎが不良の状態であった。図7に、犬くぎの浮き・押し出し状況及び板ばねの折損状況を示す。また、

したがって、同社は、まくらぎ検査等の軌道部材の検査時や線路巡視時等において、木まくらぎの腐食や犬くぎ浮き、PCまくらぎのひび割れや締結装置の折損等を確認し、判定基準を定めて、状況に応じて犬くぎの打ち替えや増し打ち、締結トルク調整や板ばね交換、まくらぎ交換、ゲージタイの設置等を実施する必要がある。特に、まくらぎ3本に1本の割合でPCまくらぎが敷設されている区間であっても、板ばねの折損等、レール締結装置の不良があれば、軌間拡大による列車脱線が起きることを改めて認識し、木まくらぎを優先することなくPCまくらぎのレール締結装置についてもその状態を正確に把握する必要がある。

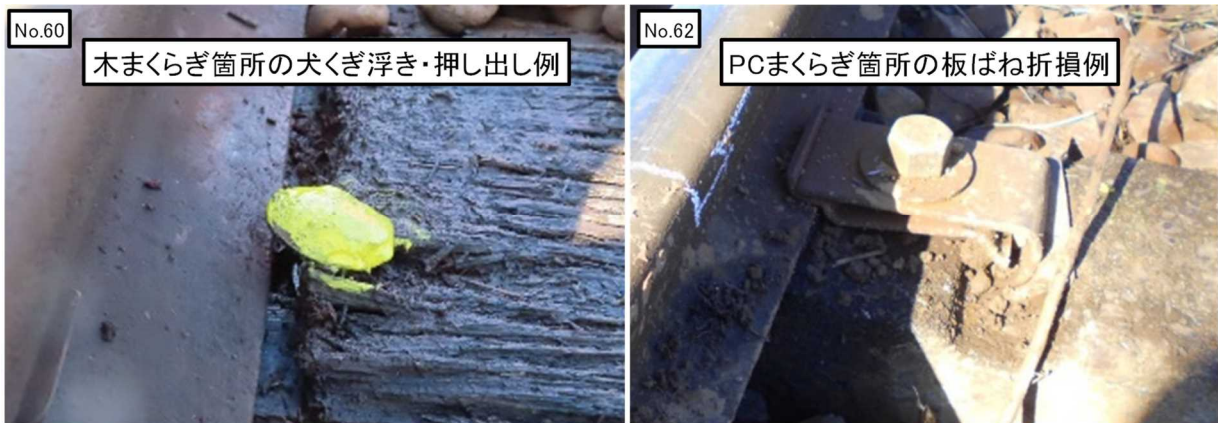
図7 犬くぎ及び板ばねの状況

図8に、板ばねの切断面を示す。図8のように、No.59において板ばねの切断面にはさびが見られた。一方、No.62においては切断して間もないと考えられる切断面が見られた。

が多数見られた。また、板ばねの切断面に見られたさびより、本事故発生前から板ばねが折損していた可能性が考えられる。同社によると、徒歩巡視においては様々な検査項目がある中で、一つ一つの締結装置の状態を確認できず、板ばねの折損を見逃した可能性があるとのことであった。また、2.3.3.3(2)①に記述したように、レール締結装置に関して点検方法や判定基準が定められておらず、レール締結装置の状態を正確に判定できていなかったとのことであった。

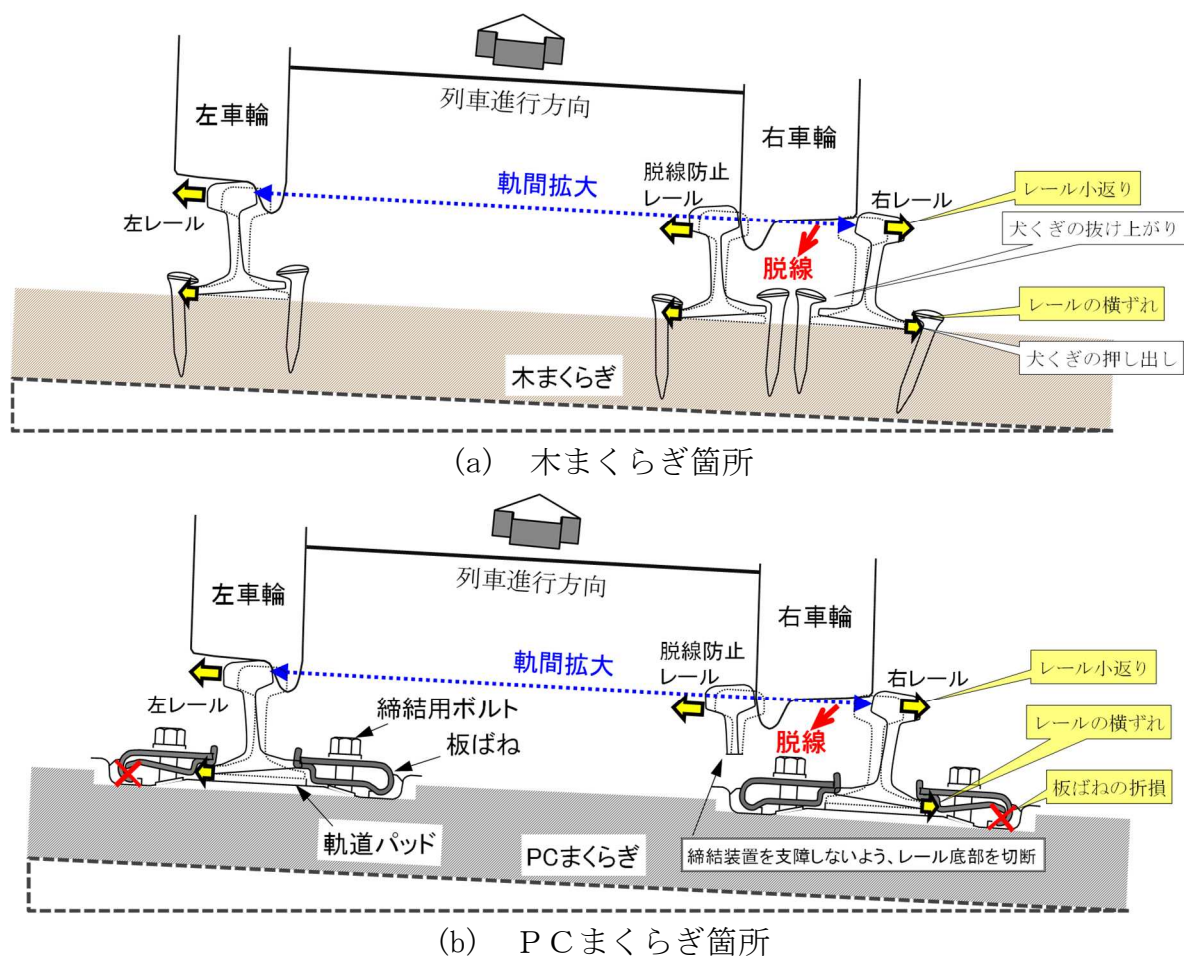
図11 本事故における軌間内脱線のイメージ

3.1.2～3.1.4に記述した本件列車の右車輪が0 k 1 6 2 m付近で、右レールの軌間内に落下した事象（以下「軌間内脱線」という）は、3.3.3(1)に後述するように、列車走行時の横圧による‘レール小返り<sup>\*18</sup>及びレールの横移動’（以下「レール小返り等」という。）で動的な軌間拡大が発生したことによるものと考えられる。本事故における軌間内脱線のイメージは図11のとおりである。なお、軌間拡大についての詳細は3.3.4で後述する。

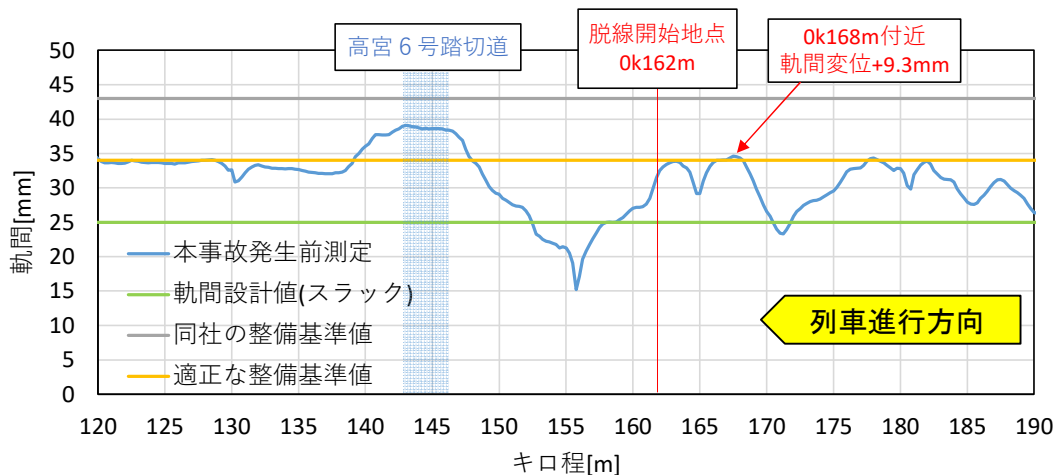
図 1 2 本件曲線の軌間変位

ただし、軌間拡大側の軌間変位については、3.3.1(1)に記述した適正な整備基準値を適用すると、0k168m付近のスラックを除く軌間変位が+9.3mmであり、整備基準値に達していた（図12 参照）。

一方、附属資料2に示すように軌間変位の限度値は、スラックを合わせて40mmであり、これより同社の軌間変位の整備基準値は9mm大きく、本件曲線における適正な軌間変位の整備基準値（以下「適正な整備基準値」という。）は9mmであるといえる。本事故発生前に適正な整備基準値を適用していれば、本事故の発生を未然に防ぐことができたと考えられることから、軌間変位の整備基準値について適正な整備基準値に改正することが望ましい。

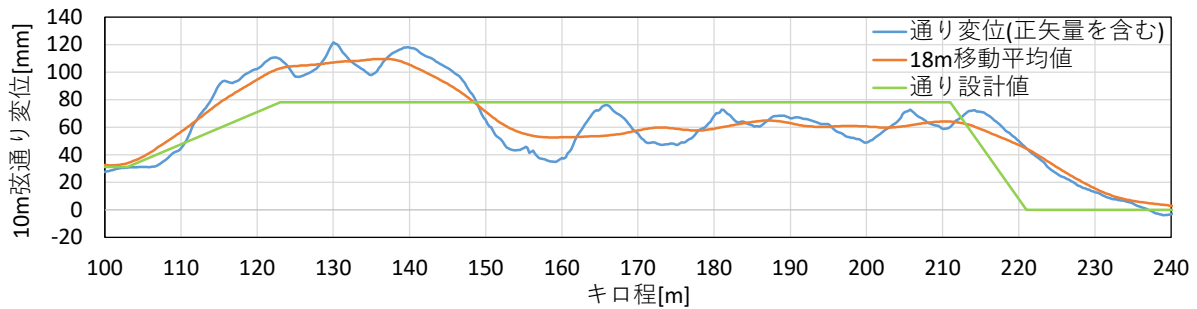
図 1.3 通り変位に対する 18m 移動平均値と設計値

また、図13に、軌道変位測定装置により測定された、曲線半径による正矢量を含む通り変位を示す。同図には、正矢量を含む通り変位に対する18m移動平均値（移動平均法による基準線）と、曲線諸元に基づく設計値を併記している。同図より、設計値と比較して、現状の線形は異なっていることが分かる。具体的には、18m移動平均値の波形より、0k120m～0k140m付近の曲線正矢量は約105mmで、半径約120mの曲線と同等の線形になっている。また、0k150m～0k210m付近の曲線正矢量は約60mmで、半径約200mの曲線と同等の線形になっている。このように、移動平均法による軌道変位に基づいて適正な曲線管理を行うために、曲線半径やカントの設計値と実測値を比較して差が大きい場合は曲線諸元を変更し、その曲線諸元に応じた管理を行うことが望ましい。

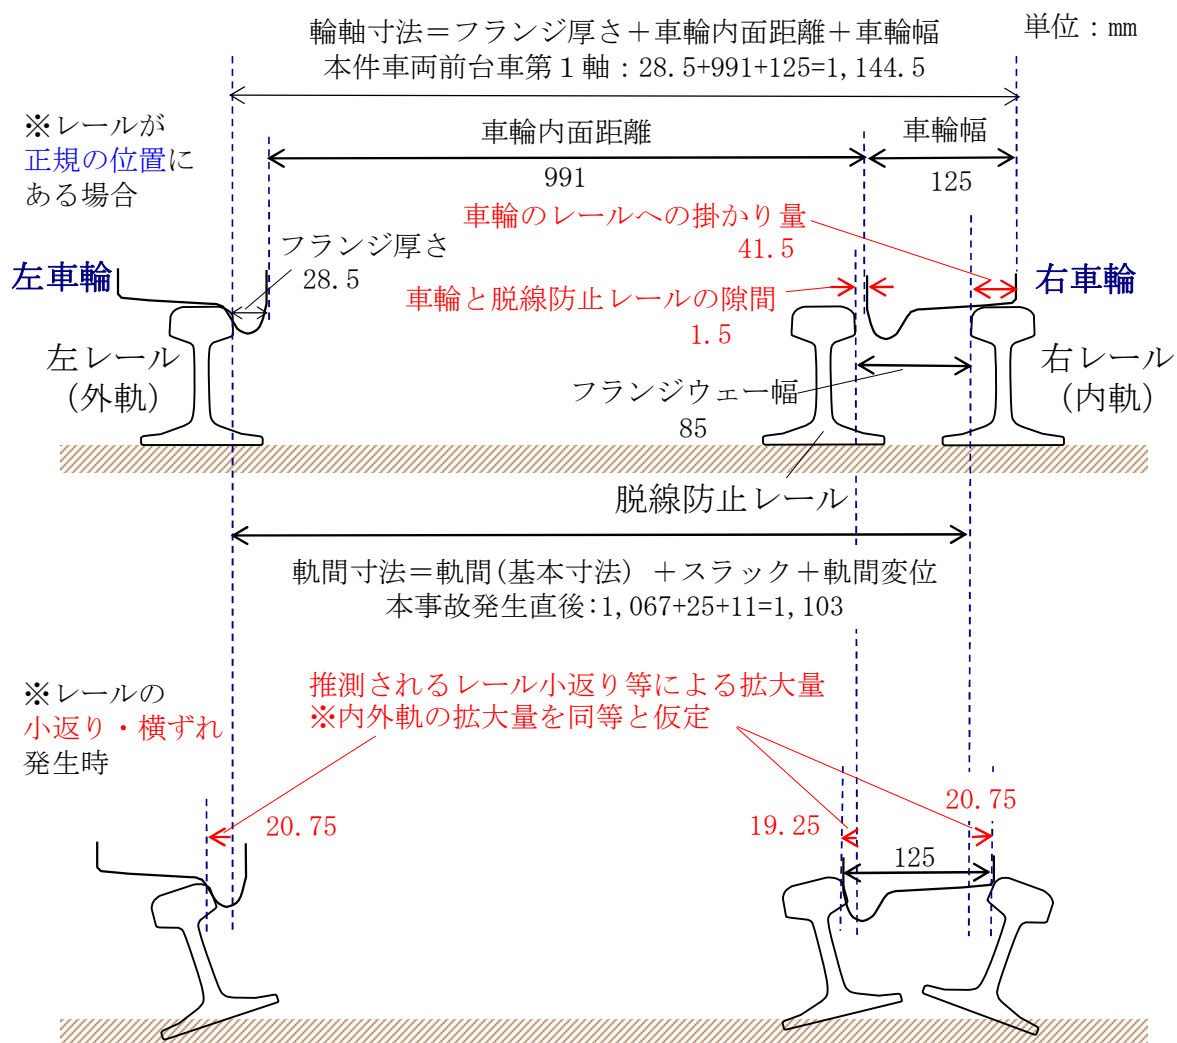
図14 推測される軌間拡大の状態

なお、内外軌それぞれの拡大量は不明であるが、2.3.3.4(2)②に記述したように本事故発生直後の脱線開始地点付近のレール締結状態に内外軌の明確な差異がなかったこと等から、ほぼ同等の拡大量であったと仮定すると、内外軌の拡大量はそれぞれ約20.75mm（=41.5/2）であった可能性があると考えられる。

これらより、右側（内軌側）の脱線防止レールのレール小返り等によるフランジウェー幅の拡大量は19.25mmであった可能性があると考えられる。（附属資料2 軌間変位の限度値の考え方 参照）

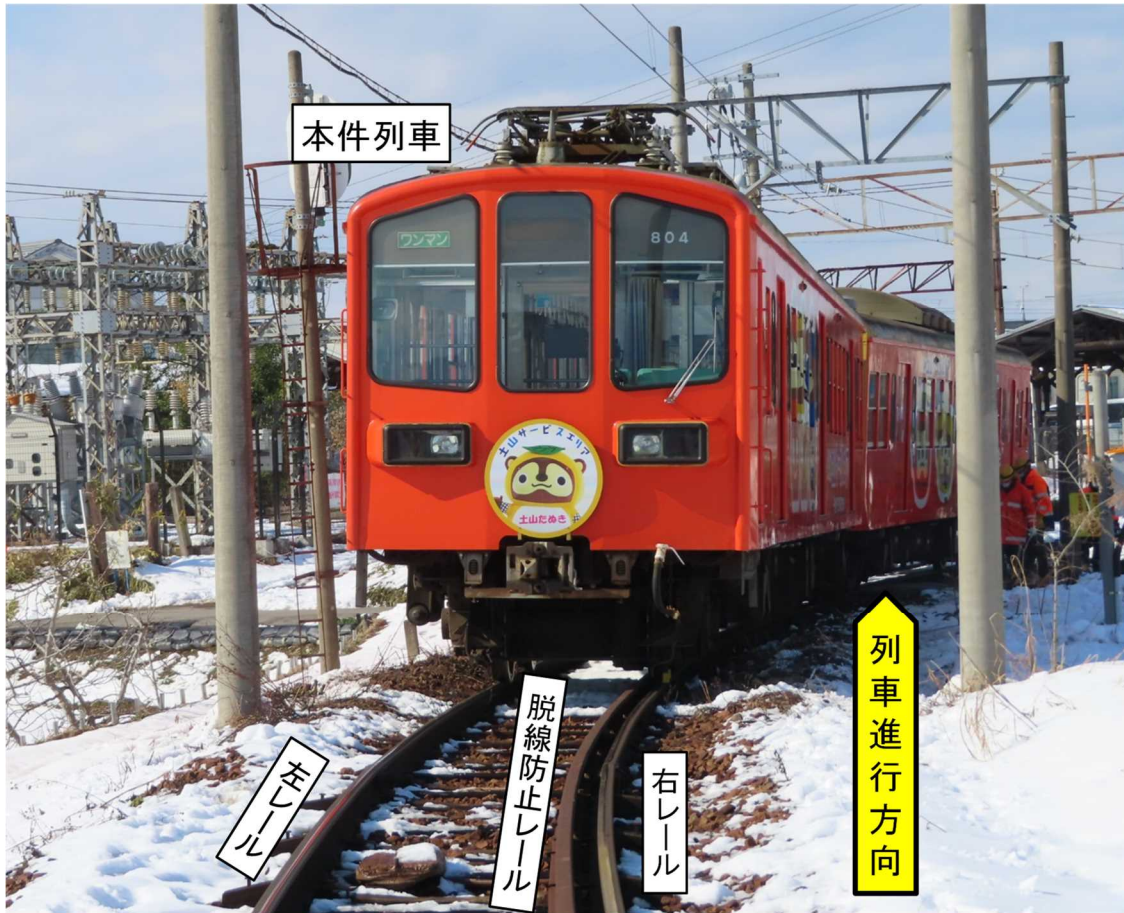
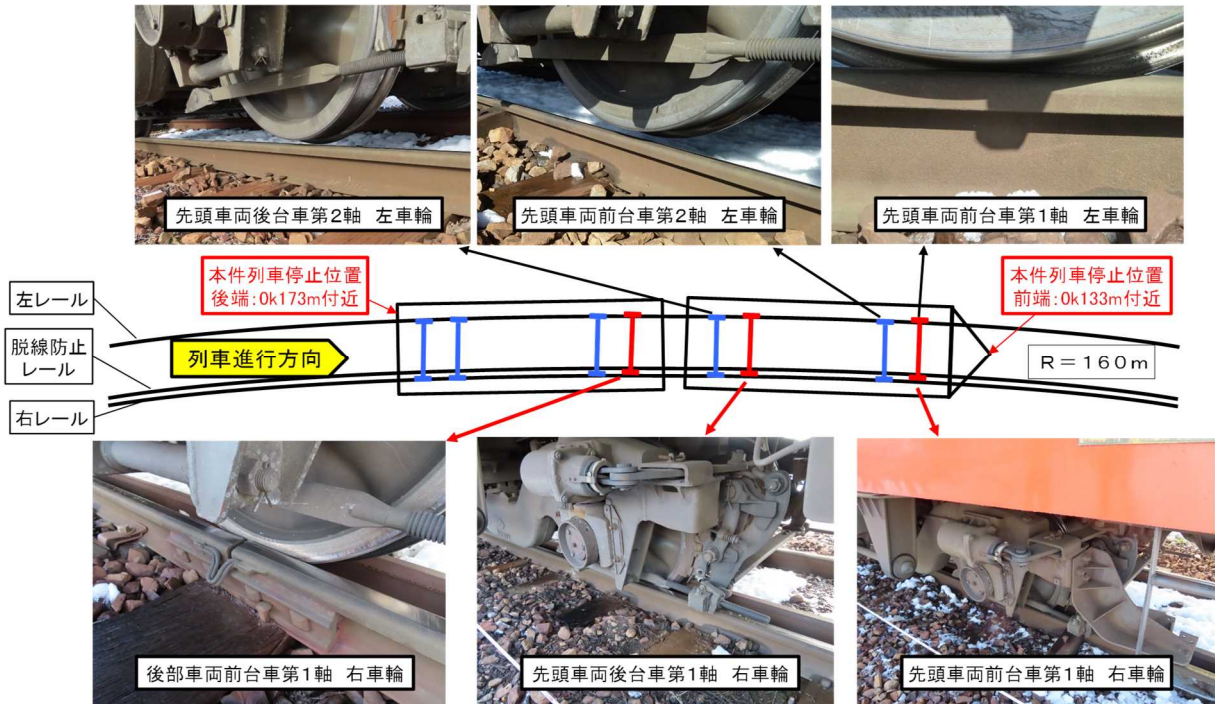
付図3 事故現場の略図と脱線の状況

本件列車は、先頭位置が本件曲線の0k133m付近で停止しており、脱線していた先頭車両の前台車前軸の位置は0k135m付近、後台車前軸の位置は0k149m付近、後部車両の前台車前軸の位置は0k155m付近であった。

先頭車両の脱線状態は、前台車前軸及び後台車前軸の右車輪が、右レールと脱線防止レールの間に脱線していた。また、前台車全2軸及び後台車後軸の左車輪は、左レールの頭頂面から数mm～数cm浮いている状態であった。

後部車両の脱線状態は、前台車前軸の右車輪が、右レールと脱線防止レールの間に脱線していた。

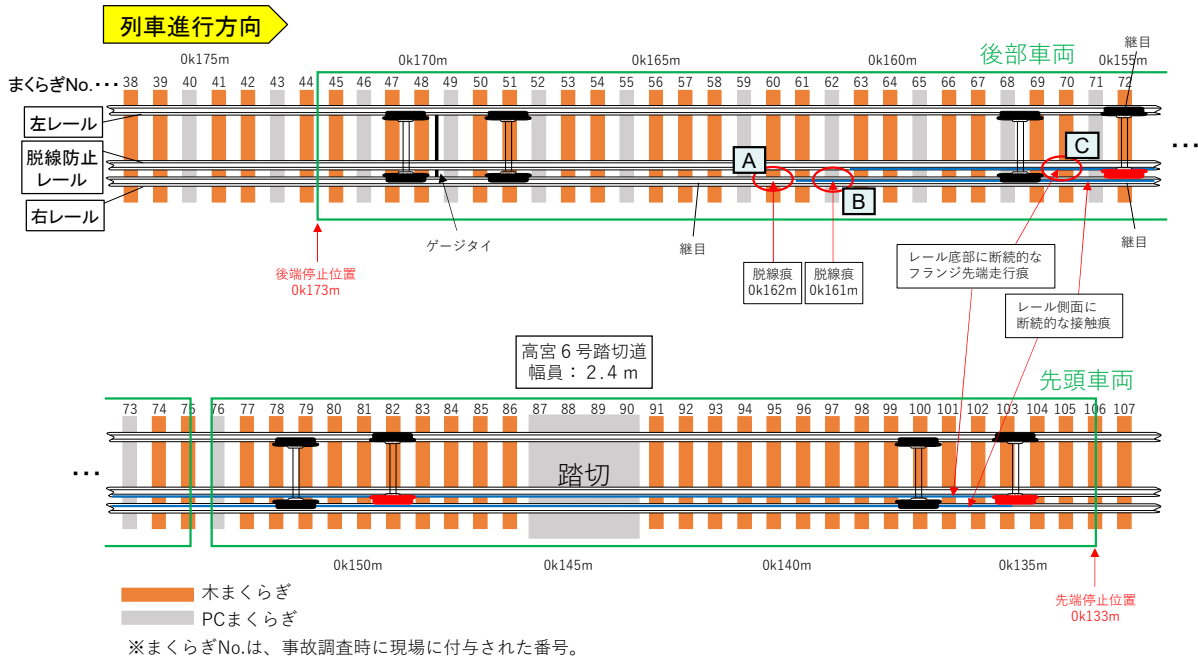
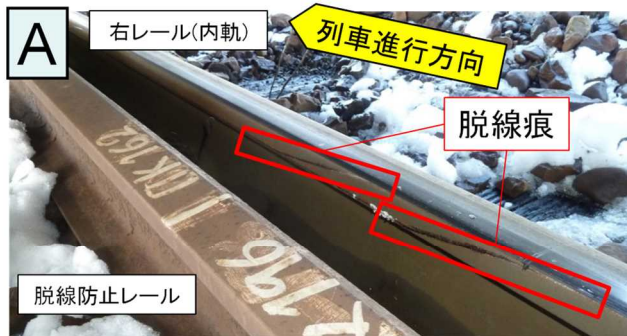
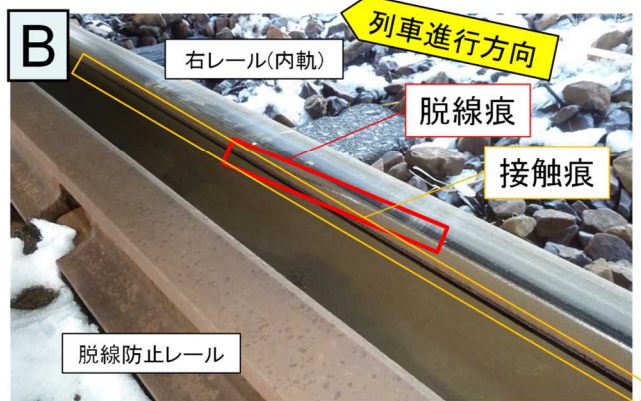
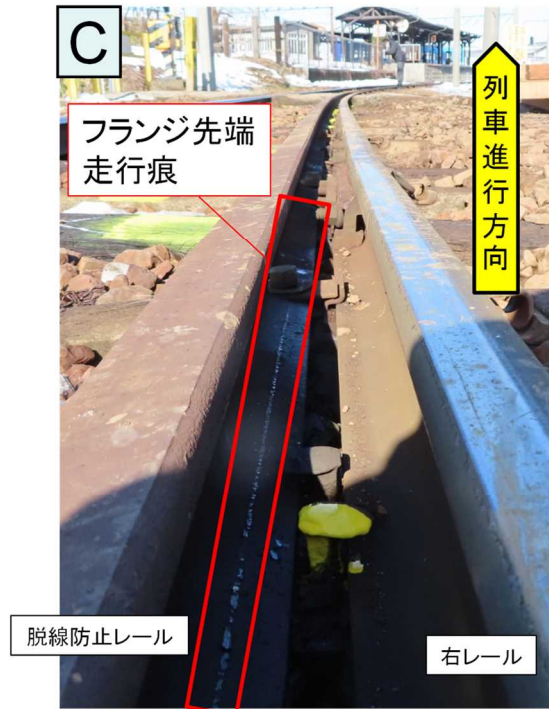
# 付図4 事故現場の略図と脱線の痕跡

- (1) 0 k 1 6 2 m付近の右レール（内軌）のゲージコーナー<sup>\*3</sup>側の頭部側面には、右車輪が軌間内に落下して車輪の表リム面が擦ったと見られる痕跡（以下「脱線痕」という。）が3か所あった。なお、これより手前及び同地点の左レール（外軌）には、脱線の痕跡は確認されなかった。
- (2) 0 k 1 6 2 m付近から本件列車の前台車前軸が停止していた0 k 1 3 5 m付近の間で、連続して右レール（内軌）の頭部側面に右車輪と接触したと見られる痕跡があった。また、同区間において、連続して脱線防止レールの右レール側の底部にフランジ先端が走行したと見られる痕跡があった。

2.3.2(1)に記述したように、0 k 1 6 2 m付近の右レール（内軌）のゲージコーナー側の頭部側面に先頭車両の前台車前軸、先頭車両の後台車前軸及び後部車両の前台車前軸の右車輪が軌間内に落下して右車輪の表リム面が擦ったと見られる痕跡があり、これより手前及び同地点の左レール（外軌）に脱線の痕跡は確認されなかった。このことから、最初に脱線した地点は、0 k 1 6 2 m付近（以下「脱線開始地点」という。）であり、右車輪が右レールの軌間内に脱線したと考えられる。
