鉄 道 事 故 調 査 報 告 書

I 東京都交通局 日暮里・舎人ライナー 舎人公園駅構内
列車脱線事故

発生日時：令和3年10月7日 22時41分ごろ

発生場所：東京都足立区

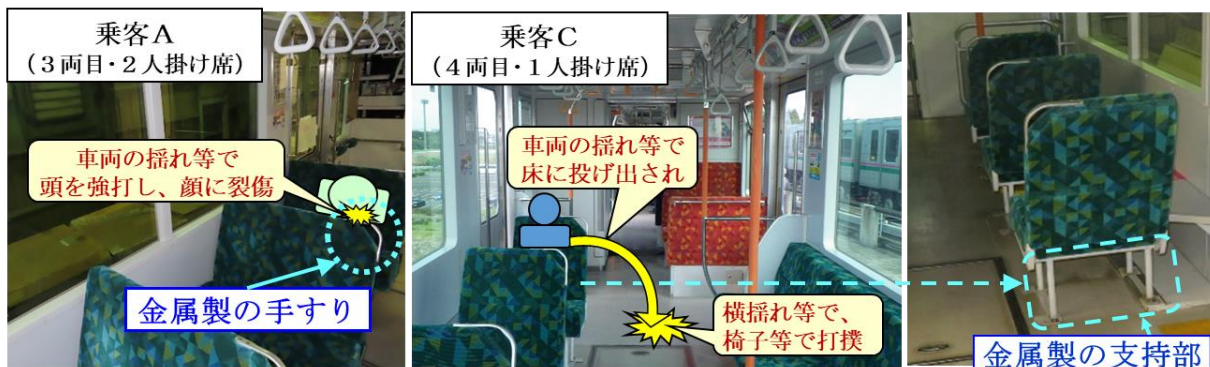
図3 本件列車の乗客の負傷例と車内設備の状況

次に、本件列車の乗客の負傷例と車内設備の状況を図3に示す。2.1.2に記述したように、乗客Aは、事故当時は3両目の2人掛け席に1人で座っていたが、車両からの衝撃を受けて、椅子の金属製の手すりに頭を強打し、さらに左まぶたを裂傷している。また、乗客Cは、事故当時は4両目の1人掛け席に座っており、車両からの衝撃で、椅子から床に身体が投げ出され、さらにその後の揺れで椅子や扉に全身を打ちつけて、胸、腰、首等に打撲を負っている。なお、1人掛け席の支持部は金属製の丸パイプで床へ取り付けるねじの頭が露出している（図3 参照）。

車内乗客の負傷時の状況については、2.1.2(2)に記述した乗客の口述や2.2.2の乗客の負傷に関する情報に記述したように、事故発生時、負傷者のほとんどが車両の大きな揺れや車両からの衝撃によって、身体が椅子から床に投げ出されたと考えられる。また、投げ出される際に、椅子の手すりに頭を強打し、顔に裂傷を負う等の被害や、投げ出された後に、椅子やドア等に身体が打ちつけられて負傷する被害があったと考えられる。

- ① 椅子の手すりに身体を打ちつけた際に、裂傷等を負うリスクを軽減するための対策
- ② 身体が床に投げ出された後に、車内設備下部の金属部や鋭利な箇所を打ちつけて負傷する可能性もあることから、金属部や鋭利な箇所の露出を減らす等の対策

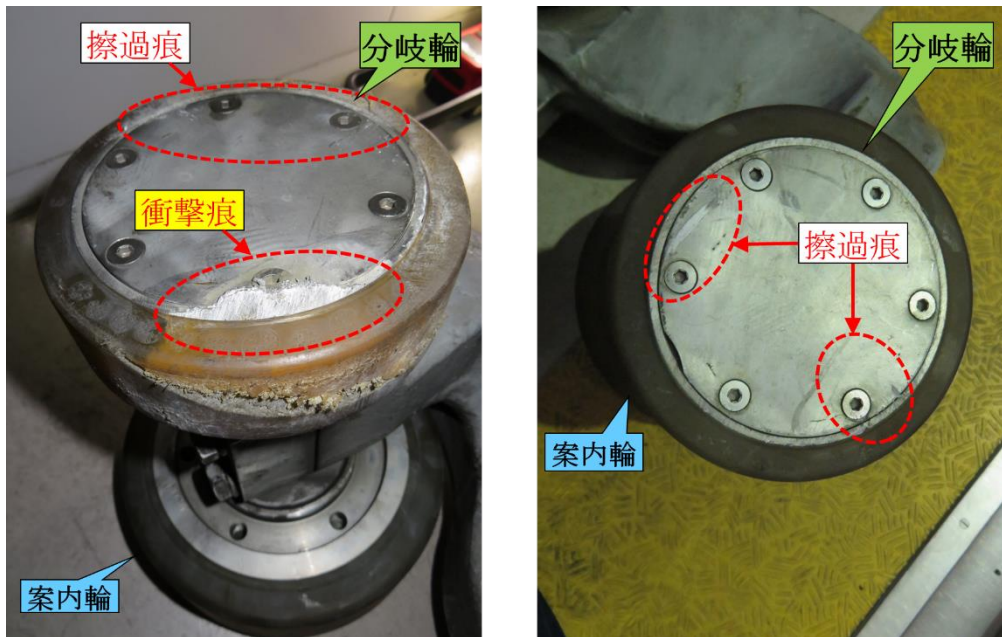
(a) 前側 (b) 後側
 図10 1両目前台車・右側の分岐輪下面の損傷状況

本件列車の損傷、痕跡の状況は表10のとおりであった。特に1両目の車体前部の部品や脱線した前台車に大きな損傷が認められ、同台車の右側の分岐輪2基の下面には、それぞれ衝撃痕又は太い筋状の擦過痕が認められた(図10 参照)。なお、その他の案内輪、分岐輪には擦過痕が認められたものはあったが、衝撃痕の認めら

案内輪・分岐輪に見られた損傷は、2.7.3(1)に記述した案内軌条の損傷状況及び2.7.3(2)に記述した走行路の損傷状況から、案内軌条又は走行路と衝撃した又は擦ったことで生じたものと考えられる。ただし、1両目前台車・右側の前側分岐輪に認められた衝撃痕は、案内軌条（H形鋼）の走行路側の変形が7 k 8 9 2 m以外には認められないことから、7 k 8 9 2 mの位置で案内軌条と衝撃したことで生じたものと考えられる。また、同台車右側の後側分岐輪に認められた太い筋状の擦過痕も、同台車前側の分岐輪とほぼ同じようなタイミングで案内軌条と擦ったことで

案内輪・分岐輪に見られた損傷は、案内軌条又は走行路と衝撃した又は擦ったことで生じたものと考えられる。ただし、1両目前台車・右側の前側分岐輪に認められた衝撃痕は、7 k 8 9 2 mの位置で案内軌条と衝撃したことで生じ、同台車右側の後側分岐輪に認められた太い筋状の擦過痕も、同台車前側の分岐輪とほぼ同じようなタイミングで案内軌条と擦ったことで生じたものと考えられる。(3.3.6)

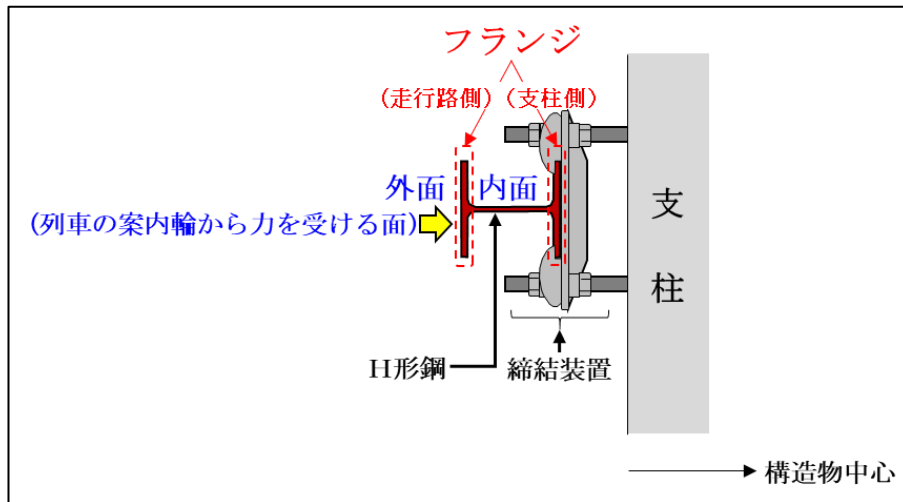
図11 案内軌条（右側）の断面

損傷した案内軌条のH形鋼は、支柱⑬と支柱⑫の間で湾曲が始まり、支柱⑪から支柱①の間では締結装置から外れて脱落していた。また、図11に示すように、H形鋼は、本来、走行路側のフランジの外面で列車の案内輪と接触するが、支柱⑫付近(7k871m)ではフランジの内面の走行路側に、支柱⑪付近(7k873m)では左右のフランジの内面に、支柱④付近(7k894m)ではフランジの内面の走行路側に案内輪又は分岐輪が接触したことで生じたと考えられる擦過痕が認められた(図12(a) 参照)。さらに、支柱⑪付近(7k874m)では、H形鋼の支柱側のフランジの上部に幅30mm、長さ500mm程度の変形が認められ、支柱⑤付近(7k892m)では走行路側のフランジの上部に幅15mm、長さ200mm程度の変形が認められた(図12(b) 参照)(付図6 参照)。

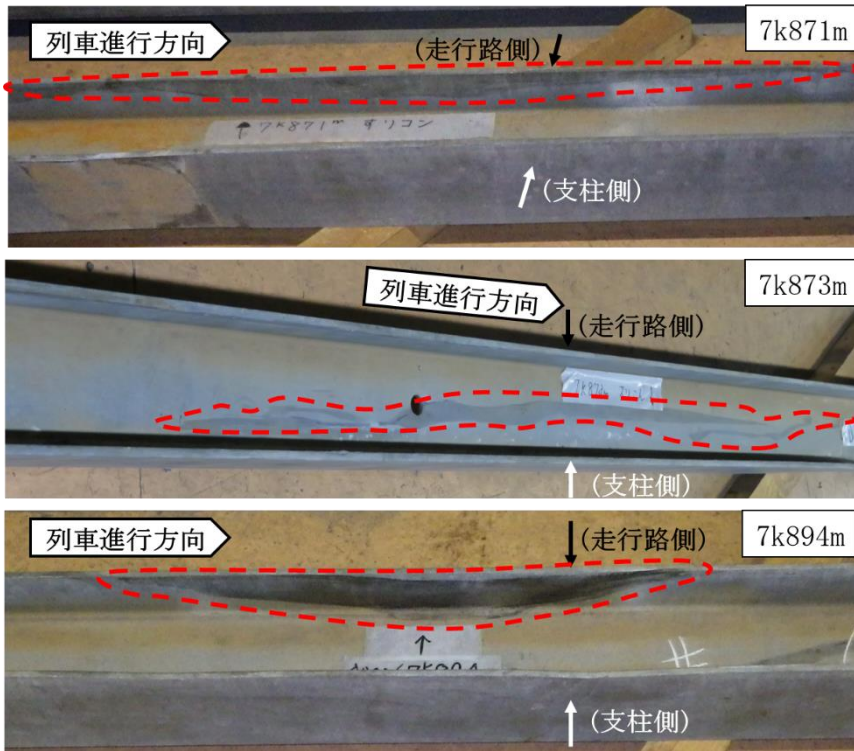
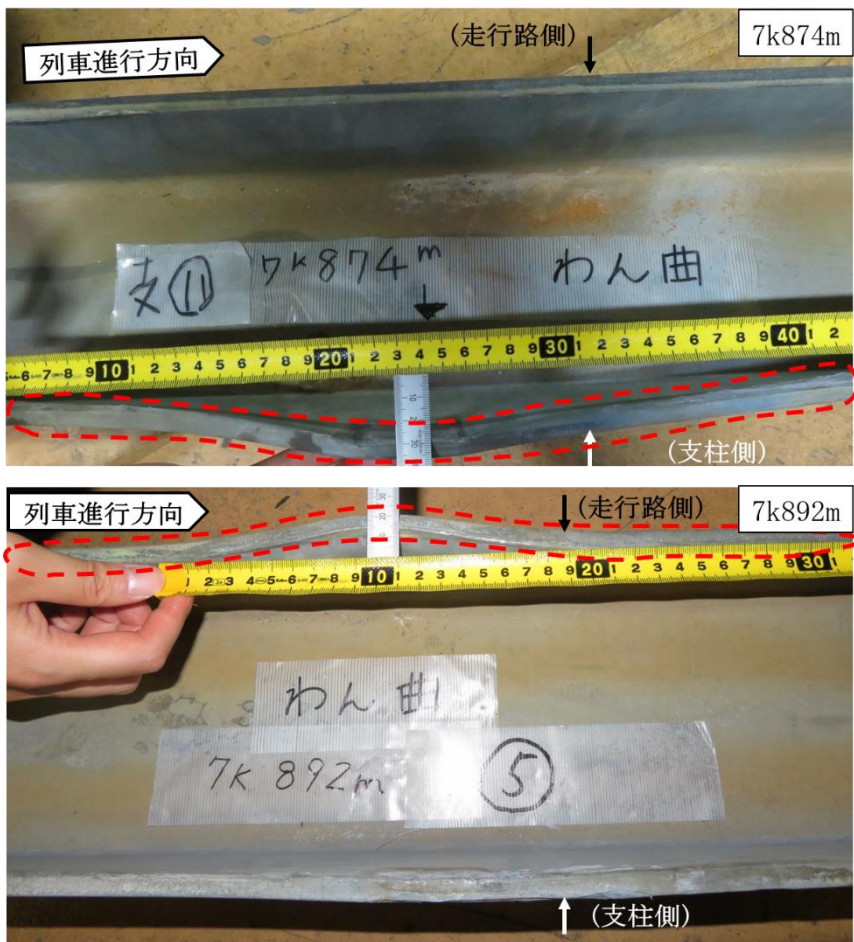
図 1 2 案内軌条（右側）の損傷状況

本件列車の右側の案内輪又は分岐輪が案内軌条に乗り上げ、案内軌条に対し鉛直下向きに衝撃的な力が加わった。その力の大部分は、支柱取付け部の下側アンカーボルトに負荷された。下側アンカーボルトは下向きに変形し、締結板の左下の孔縁端部に変形や破断が生じ、さらに下向きに折れ曲がった。案内軌条は下側アンカーボルトが貫通するクリップから外れて脱落した。なお、車両の1両目前台車右側分岐輪2基が案内軌条に乗り上げた位置は、7k892m(支柱⑤付近)と考えられる。(3.3.1)

付図1 事故現場付近の概要図

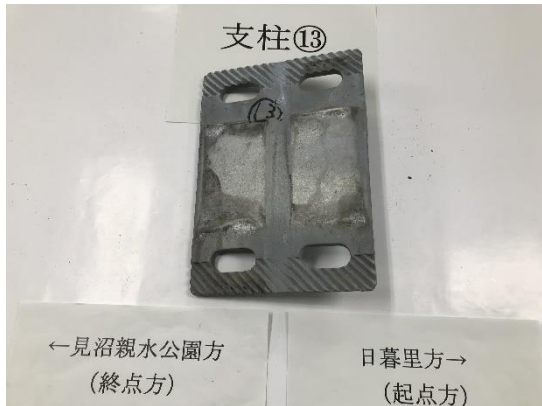
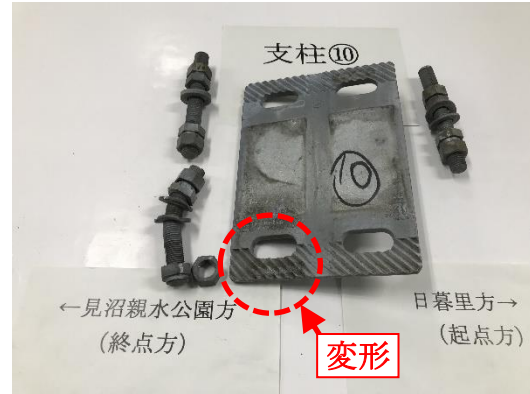
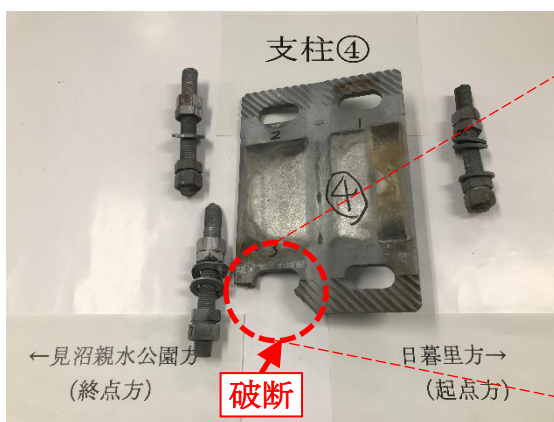
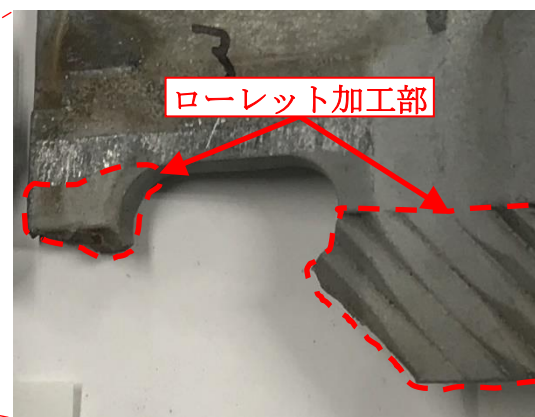
図 1 3 案内軌条 (右側) の締結板の損傷状況の例

損傷した案内軌条の締結装置は、いずれも締結板のローレット加工が施されている孔縁端部で変形(図13(b) 参照)や破断(図13(c) 参照)が認められた。また、締結装置のアンカーボルトにも損傷が認められ、上側

また、締結装置の下側アンカーボルトに認められた下向きの折れ曲がり、本件列車の案内輪又は分岐輪が案内軌条に乗り上げた際、H形鋼に対し鉛直下向きに衝撃的な力が加わり、その力の大部分が下側アンカーボルトに負荷されたことで生じたと考えられる。損傷を受けた下側アンカーボルトが締結板の孔縁端部の破断部以降に大きく変形していることについては、上記の力が下側アンカーボルトに負荷されて下向きに変形し、その時に締結板の孔縁端部に破断等が生じ、その後、さらに下向きに折れ曲がったためと考えられる。

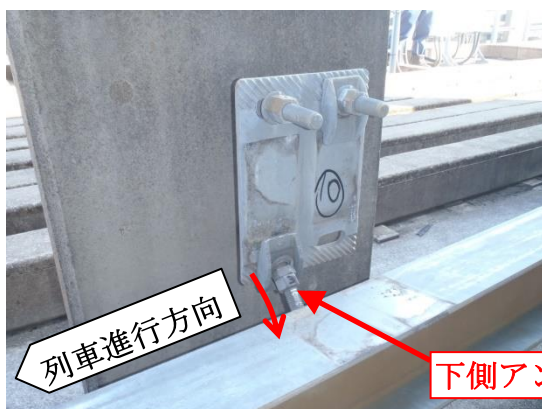
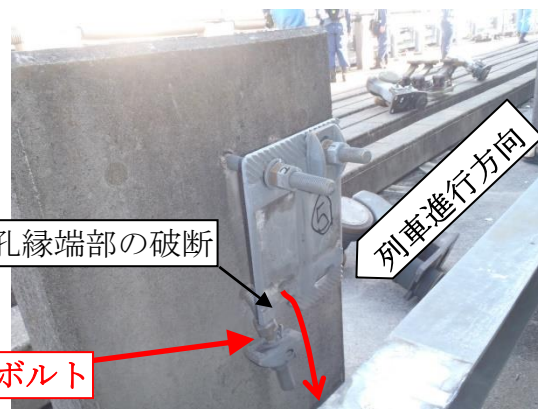
図 1 4 案内軌条 (右側) の締結装置の下側アンカーボルトの損傷状況の例

アンカーボルトのほとんどは列車進行方向に変形しており、下側アンカーボルトは下向きに変形や折れ曲がりが生じていた（図14 参照）。下側アンカーボルトに認められた下向きの変形は、支柱埋込部の根元から始まり、締結板の孔縁端部の破断部以降に大きくなっていた。なお、締結装置の下側アンカーボルトのクリップやH形鋼のフランジ下部には変形は認められなかった。

- ① 本件列車の右側の案内輪又は分岐輪が案内軌条に乗り上げ、案内軌条に対し鉛直下向きに衝撃的な力が加わった。
- ② その力の大部分は、支柱取付け部の下側アンカーボルトに負荷された。
- ③ 下側アンカーボルトは下向きに変形し、締結板の左下の孔縁端部に変形や破断が生じ、さらに下向きに折れ曲がった。
- ④ 案内軌条は下側アンカーボルトが貫通するクリップから外れて脱落した。

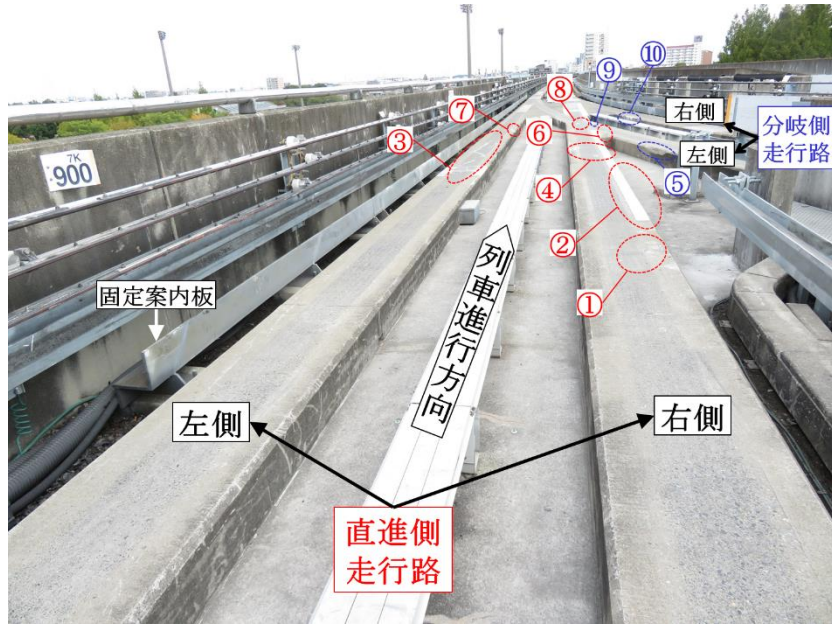
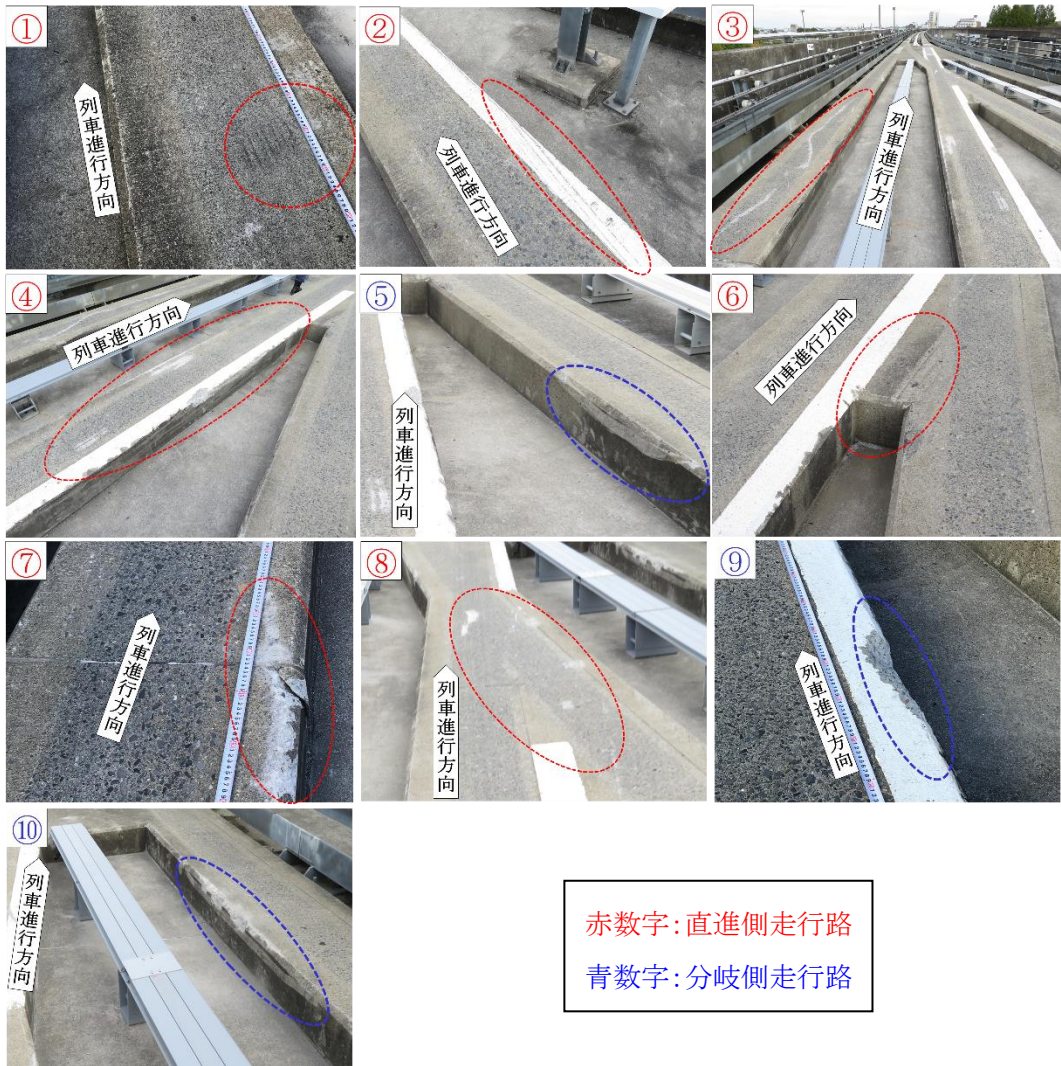
図 1 5 事故現場付近の走行路の損傷状況

る擦過痕(図15①)が認められ、7k907m付近の直進側走行路(右側)の右端部に走行輪が走行し、直進側走行路(右側)と分岐側走行路(左側)の間にある段差部に脱落したことにより生じたと考えられる痕跡(図15②)が認められた。その先の7k911m付近の同走行路の分岐部終端に、同走行輪が再び走行路に乗り上げたと考えられる痕跡(図15⑥)が認められ、さらに7k914m付近の分岐側走行路(左側)の右端部に、再び、同走行輪が脱落したことにより生じたと考えられる欠損(図15⑨)が認められた。本件列車の停車位置である7k917m付近の分岐側走行路(右側)の左端部には、案内輪や分岐輪が接触したことにより生じたと考えられる欠損(図15⑩)が認められた。なお、列車進行方向に対し、7k904m付近よりも手前の走行路には特に損傷は認められなかった。

7k904m～7k917m付近に認められた走行路の擦過痕は、2.7.2に記述した車両の損傷状況及び2.7.3(2)に記述した走行路の損傷状況から、右側の案内軌条が脱落してから本件列車の1両目前台車が脱線して停止するまでの間に、1両目の前台車や分岐輪の底面などが擦ったほか、走行輪が通常走行しない経路を走行した

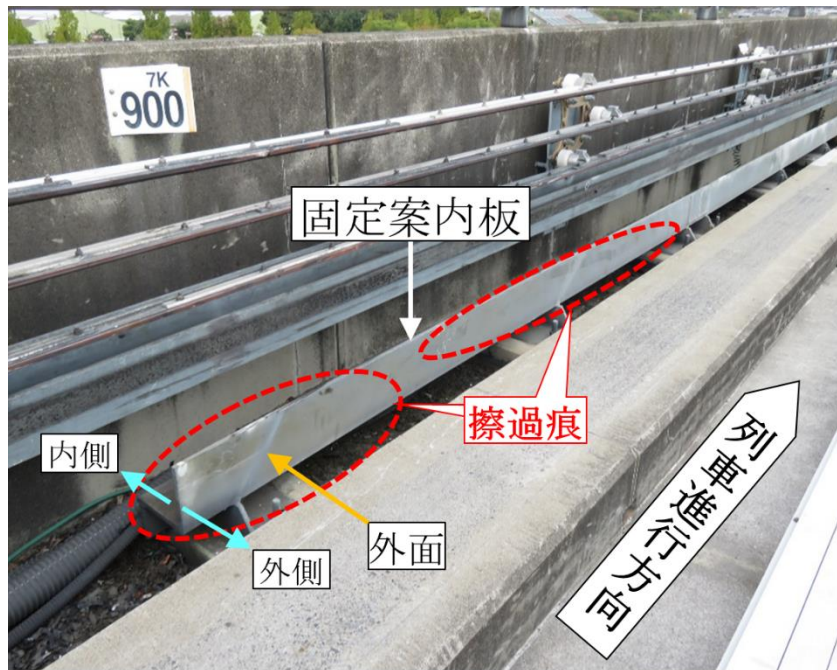
図16 固定案内板の損傷状況

7 k 9 0 0 mの位置から走行路の左側に設置されている固定案内板の7 k 9 0 0 m付近及び7 k 9 0 3 m付近の外側に、分岐輪が接触したことで生じたと見られる擦過痕が認められた（図16 参照）。

7 k 9 0 0 m付近及び7 k 9 0 3 m付近の分岐部の固定案内板の外面に認められた擦過痕は、2.7.3(1)に記述した案内軌条の損傷状況、2.7.3(2)に記述した走行路の損傷状況、2.7.3(3)に記述した固定案内板の損傷状況及び付図5(c)に示した案内輪・分岐輪の損傷状況から、以下のように生じたものと考えられる。

また、表11に示したように7 k 9 0 0 m付近の案内軌条（H形鋼）には損傷が認められないこと及び車両の左右の案内輪幅と左右の案内軌条間の寸法の関係から、同分岐輪が逸脱した時には、既に右側の案内軌条は脱落していたものと考えられる。

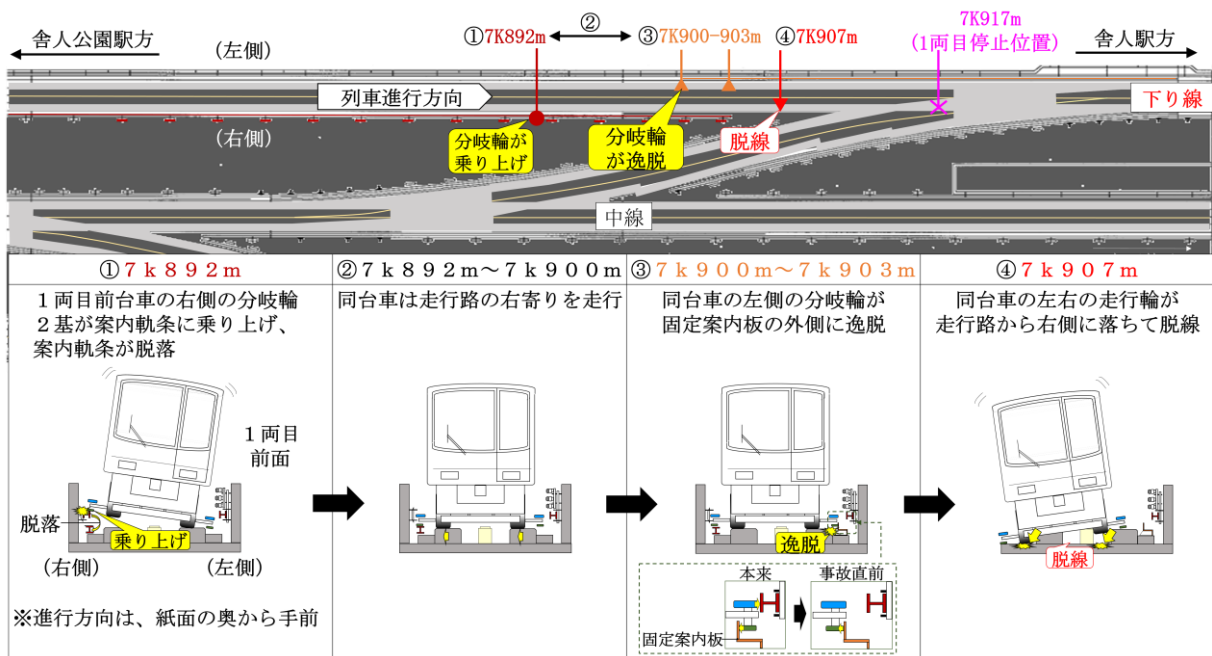
図30 本件列車の脱線の過程

- (1) 千葉県北西部地震の地震動の影響を受けて、本件列車はロール方向に揺すられながら走行していた。
- (2) 1両目前台車の右側の分岐輪が浮き上がり、7k892mの位置において案内軌条に乗り上げた衝撃力で、案内軌条が脱落した（図30①）。
- (3) 本件列車は右側の案内軌条を失った影響で走行路の右側に寄って、その先の分岐部に向かって走り続けた（図30②）。
- (4) 当該分岐部では、本来、7k900mの位置から走行路左側に設置されている固定案内板の内側に列車左側の分岐輪が誘導されるべきところが、1両目の前車は右寄りを走行していたため、同案内板の外側に逸脱して分岐部に進入した（図30③）。
- (5) 7k907mの位置で、1両目前台車の左右の走行輪が走行路から右側に落ちて脱線し、その後、1両目の先頭部が7k917mの位置で停車した（図30④）。

3.3.1に後述する案内軌条の損傷に関する分析及び3.3.6に後述する案内輪及び分岐輪の損傷に関する分析から、案内軌条の脱落は、1両目前台車の右側の分岐輪2基が案内軌条に乗り上げたことで生じたものと考えられる。案内軌条の脱落により、本件列車は走行路の右側に寄り、同台車の左側の分岐輪が固定案内板の外側に逸脱して脱線したと考えられる。

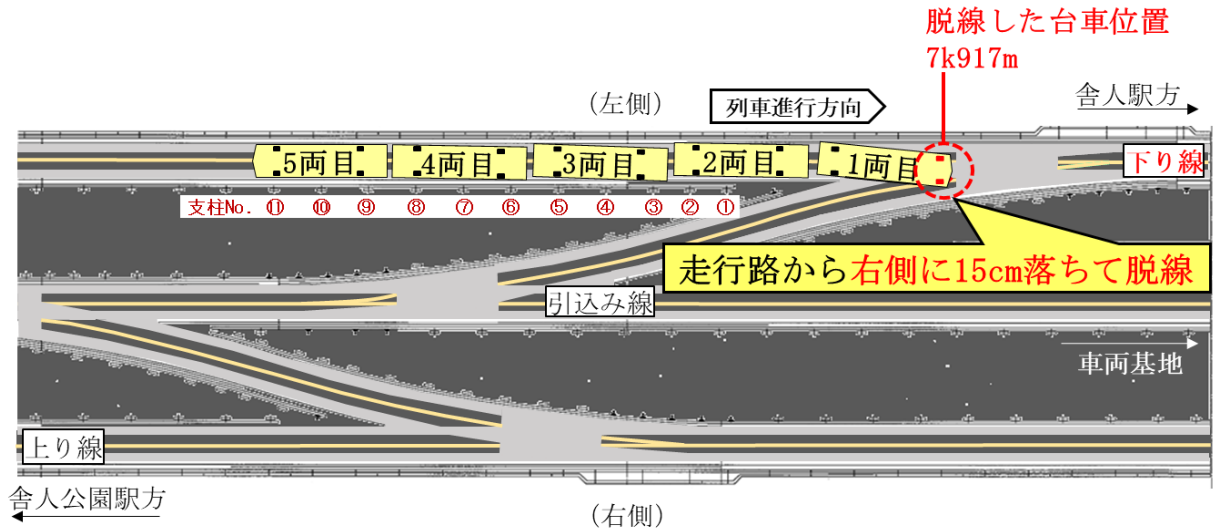
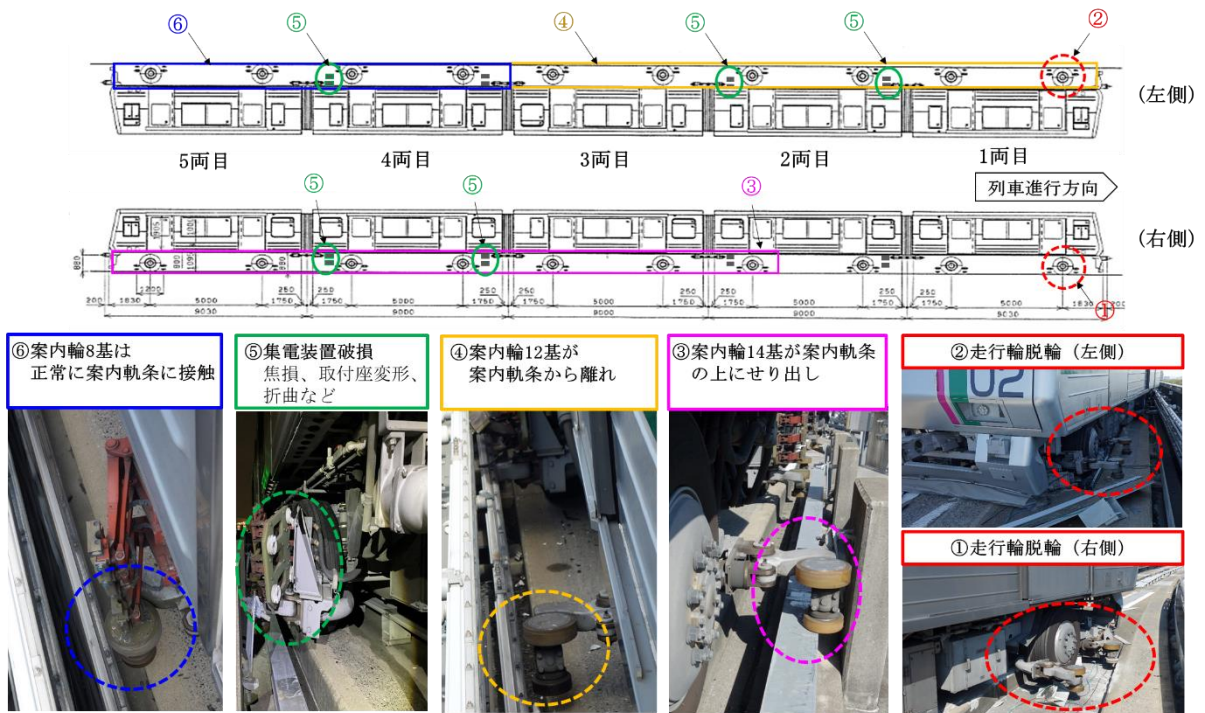
付図3 本事故発生後の本件列車の状態

東京都交通局の日暮里・舎人ライナー日暮里駅発見沼代親水公園駅行き下り第2265A列車は、令和3年10月7日、舎人公園駅を定刻（22時41分）に出発した。その後間もなく、指令区にいた指令員は地震の揺れを感知し、一斉に列車の出発抑止を行うボタンを扱い、各駅に停車中の全列車の出発を抑止した。さらにその直後、千葉県北西部を震源とする地震の発生を知らせる早期地震警報システム^{*1}の鳴動を確認し、列車の一斉非常停止を行うボタンを扱い、走行中の全列車を非常停止させた。この操作によって、第2265A列車は舎人公園駅構内の分岐部で停止した。その後、現場に到着した係員が同列車を確認したところ、1両目（以下、車両は前から数え、前後左右は列車の進行方向を基準とする。）前台車の左右の走行輪が走行路から右側に落ちて脱線していた。
