# 鉄道事故調査報告書

鉄道事業者名：土佐くろしお鉄道株式会社

事故種類：列車脱線事故

発生日時：令和5年6月2日 08時58分ごろ

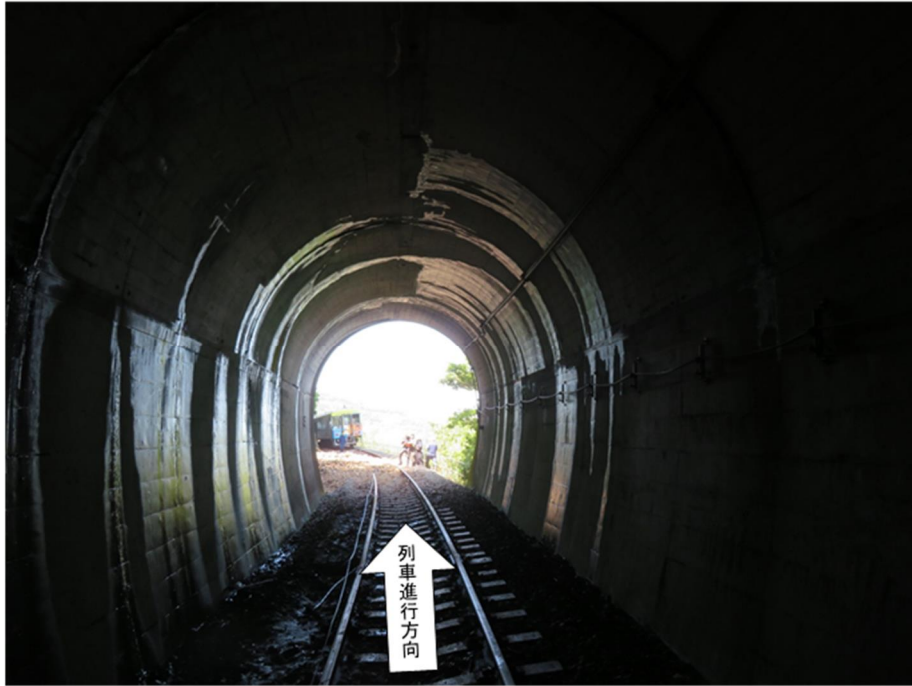
図3 本件トンネル内から見た列車進行方向の見通し状況  
(土砂等から約30m手前)(事故翌日)

本件トンネル内は半径300mの左曲線になっており、前方の見通しが悪く、トンネルの出口付近に土砂が堆積していることを確認できたのは、土砂の約30m手前であった。

本件運転士が土砂等を認めたと口述した、土砂等が流入した箇所（以下「流入箇所」という。）から約30m手前からの見通し状況を図3に示す。本事故後の現地調査時において、本件トンネル内から流入箇所の土砂等を確認できたのは、本件運転士が口述した位置（土砂等の約30m手前）からであった。

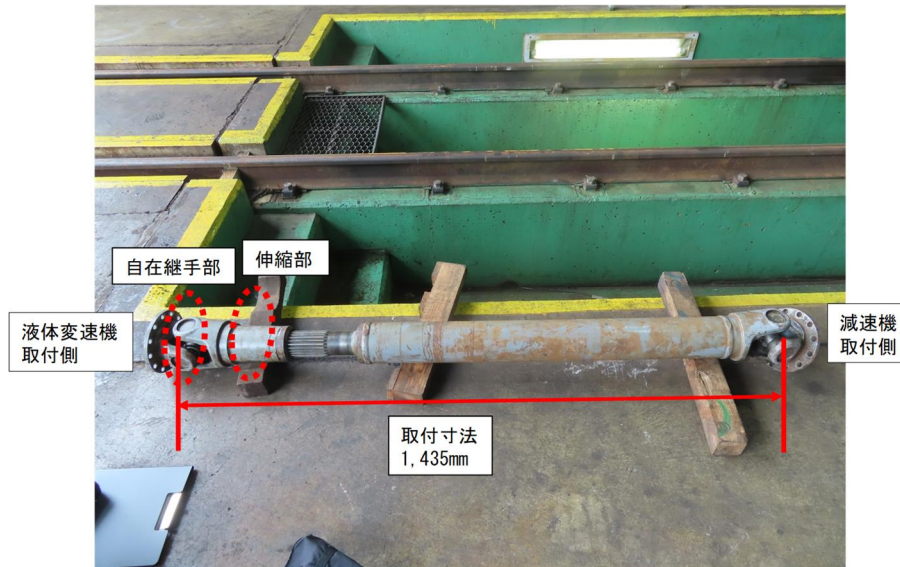
図5 推進軸（車両から取り外した状態）

また、2.4.2 に記述したように、脱線後に推進軸が抜けている状態であったことについては、2.3.3(1)に記述したように、通常の走行中に推進軸が抜けることはない構造になっていること、及び2.4.1 に記述した軌道の損傷及び痕跡の状況、並びに2.3.1(3)に記述した脱線の状況から、第1軸が左側に脱線した後に推進軸が抜けたものと推定され、推進軸が抜けた状態であったことは、脱線の原因に関与するものではないと推定される。

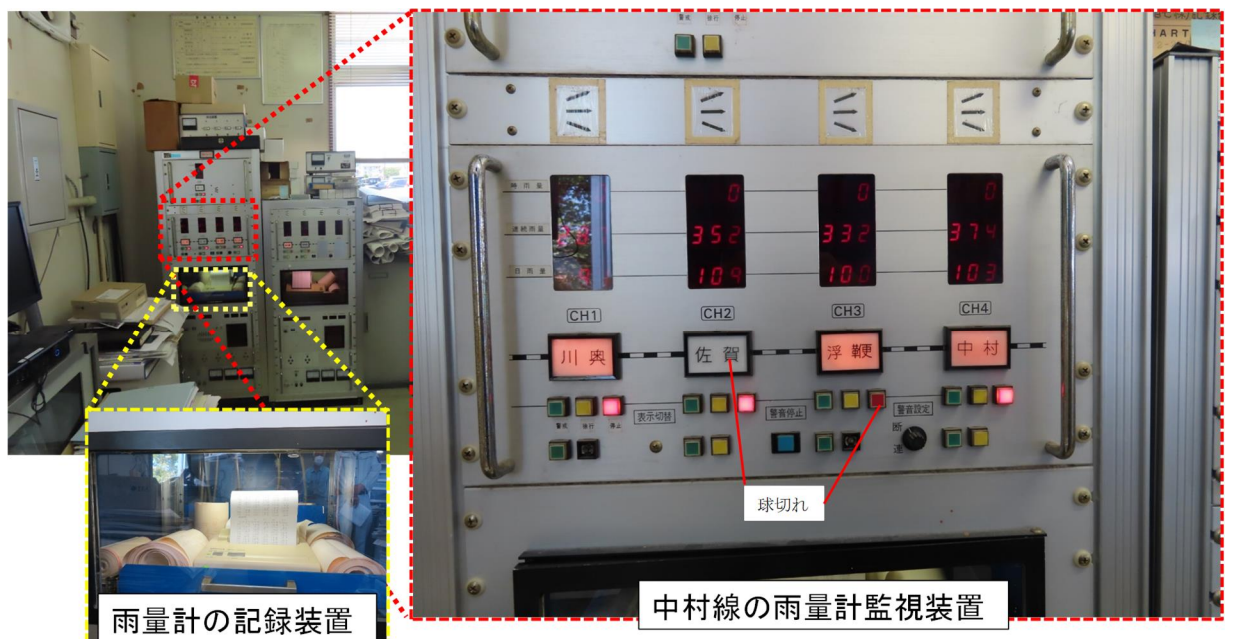
図12 雨量計監視装置

量の値と警報音により対応していたため、フィラメント式の小型電球を使用している雨量表示のランプの球切れの発生時期については不明であるとのことであった。

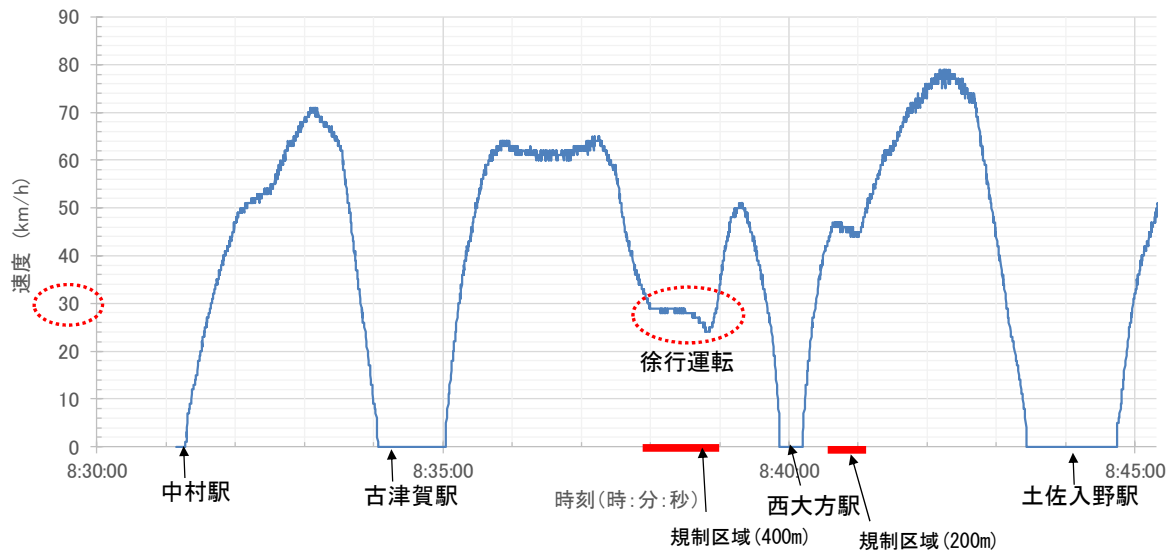
図 1 5 本件列車の時刻と速度の関係（図 2 の拡大図）

2.6.1の図8に示すように、西大方駅～土佐入野駅間に200mの徐行を行う区域である規制区域が設定されているが、本件列車が事故現場付近を走行する約17分前の08時41分ごろ、図15に示すように、西大方駅～土佐入野駅間では30km/h以下の徐行速度で走行したことが認められない。このことについて、同社が本件運転士に聴き取りしたところ、以下のとおりであった。

西大方駅発車時、大量の雨が降っており、規制区域に対する速度制限をすることは理解していて、力行中に一旦ノッチオフし低速（徐行運転）の意識はあったと思うが、周りの状況を観察中に側溝などに雨水がオーバーフローしていたことは記憶しているが、速度調整したかは記憶していない。

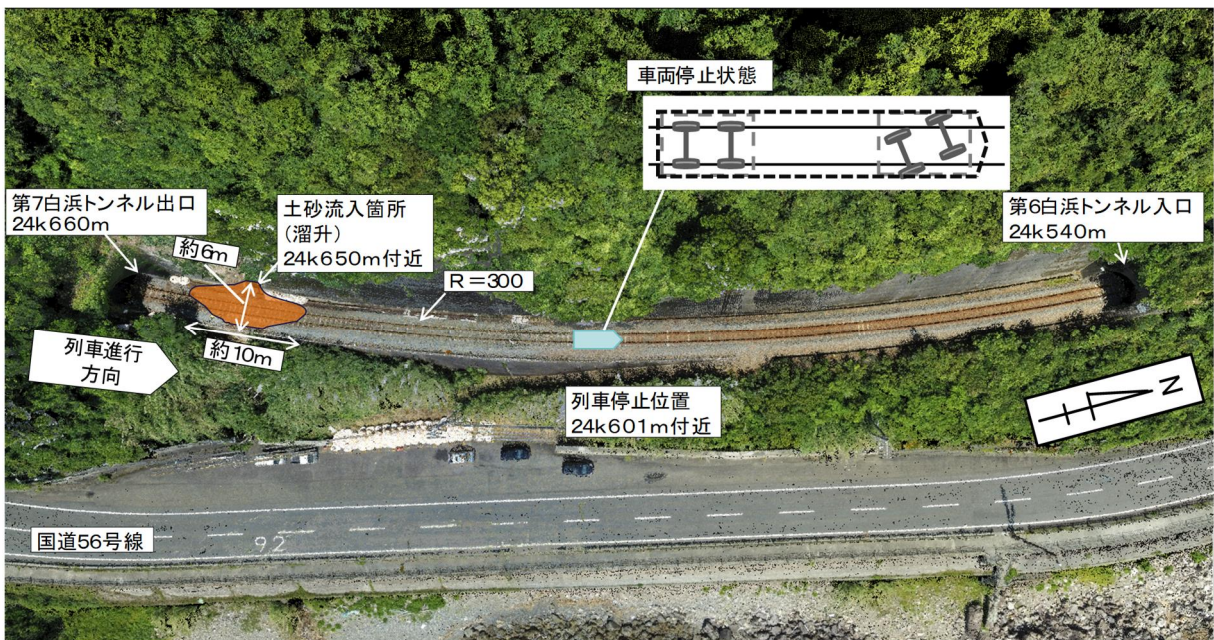
付図4 脱線事故現場の概況

本件列車は、その先頭が24k601m付近に停止し、車両は前台車が左に旋回し、第1軸が左側に、第2軸が右側に脱線していた。

本件斜面には、幅約2.5m、高さ約3mの崩壊した箇所(以下「崩壊箇所」という。)があった。崩壊した土砂等が、24k650m付近を中心に、レール長手方向に約10mの範囲にわたって流入していた。流入箇所は、まくらぎ方向に最大で約6mの範囲に広がっており、レール頭頂面を覆っている状態であった。また、事故現場付近の線路脇には排水設備として溜升ためますと暗渠あんきょがあり、降雨時に沢に集まった雨水を線路に流入させない構造になっているが、転石及び土砂等が溜升に流れ込み、暗渠への流路が塞がれた状態となっていた。同社によると、溜升に流れ込んだ土砂等を含めて、鉄道用地内に流入した土砂等の堆積は約78m<sup>3</sup>とのことであった。

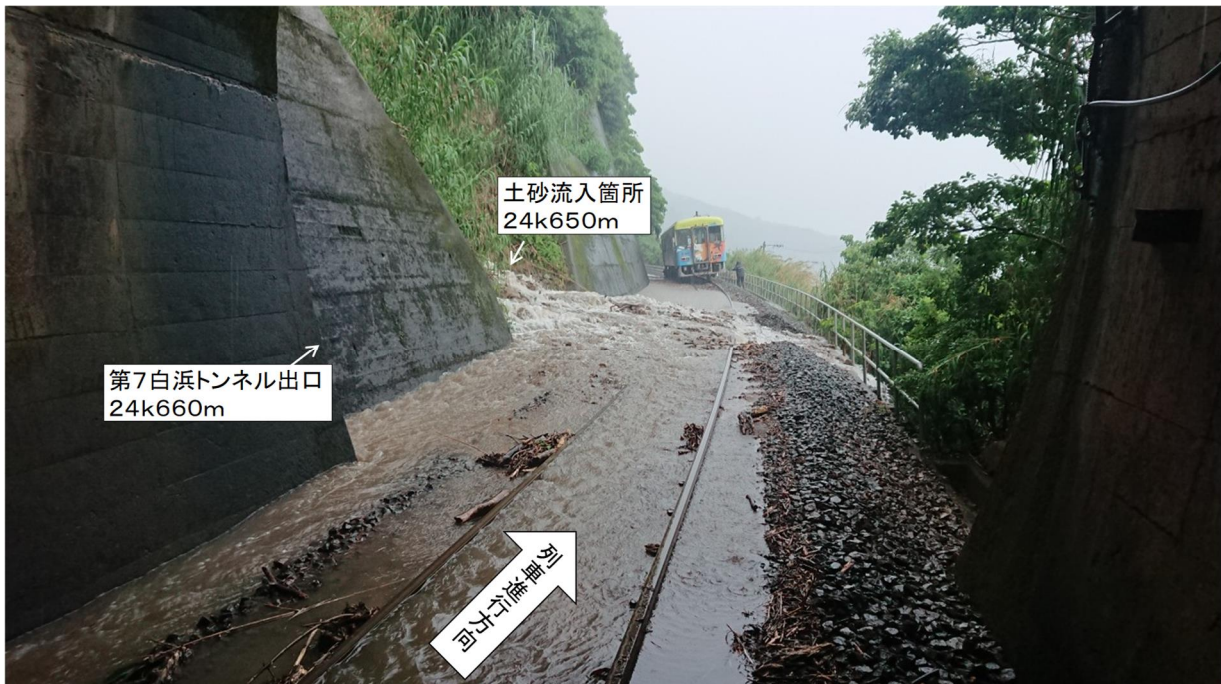
## 付図8 土砂の流入状況 (事故当日)

土砂は、線路を横断するようにほぼ線路全体を覆っており、高さはレールの高さの2倍くらいで、列車進行方向に10m程度広がっているように見えた。土砂を認めた瞬間に非常ブレーキを扱ったが、突き上げと左右に振られる衝撃が大きく、体が宙に浮いた。あまりにも大きな衝撃であったので、脱線したことはすぐに分かった。最初に衝撃があつてからしばらく走行して列車が停止した。

土砂は線路全体を覆っており、左側から流れてきていた。高さは、左レール側が高く、30～50cmぐらいであった。

その後、現場の土砂流入の状況を確認したところ、流れてきた水は、だいぶ濁っており、濁流のような状態であった。土砂に加えて樹木の太い幹があった。木の直径は太ももぐらいの太い木もあったが、元々斜面にあったものが水で押し流されたという印象であった。

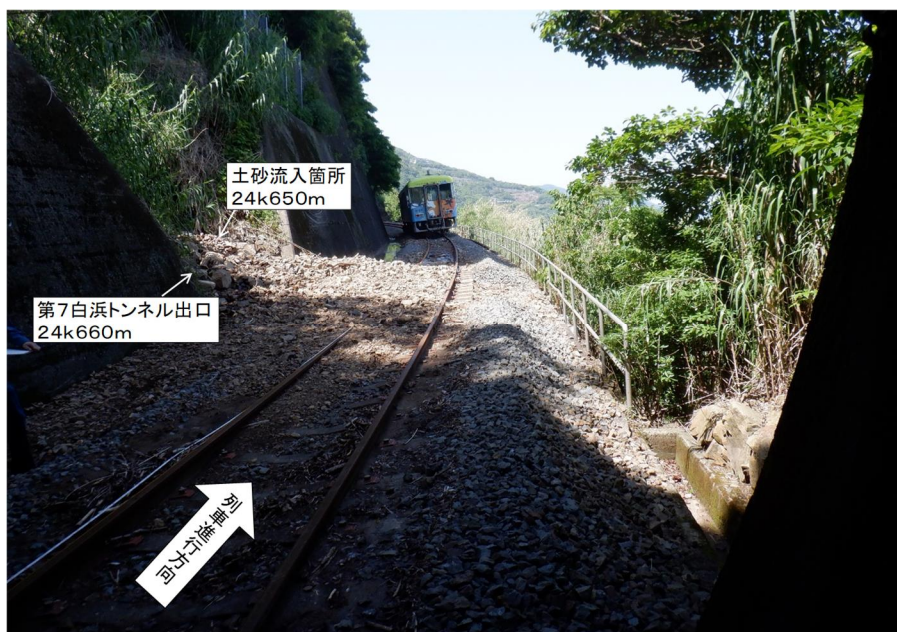
付図9 土砂の流入状況（事故翌日）

さらに、流入箇所から列車停止位置までの間の軌道内外において、降雨による多量の水が供給されたことによって、まくらぎ下の粘土が泥水となって道床表面に浮き上がっていた。
