鉄道重大インシデント調査報告書

伊賀鉄道株式会社伊賀線上林駅構内における鉄道重大インシデント
(「車両の走行装置、ブレーキ装置、電気装置、連結装置、運転保安設備等に
列車の運転の安全に支障を及ぼす故障、損傷、破壊等が生じた事態」に係る
鉄道重大インシデント)

平成22年 6 月 25 日

運輸安全委員会

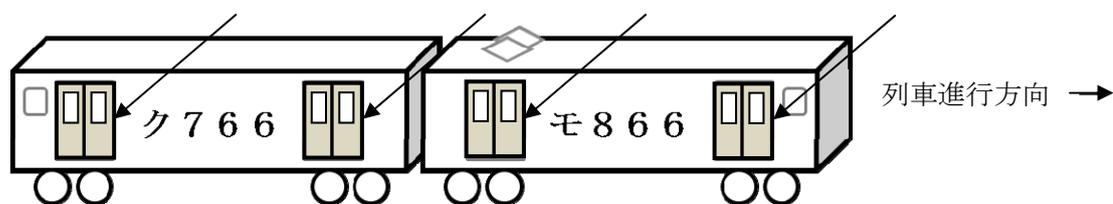
図1 本重大インシデントが発生した側扉

伊賀鉄道株式会社の伊賀線伊賀神戸駅発、上野市駅行き2両編成の上り第1472列車は、平成21年5月1日（金）ワンマン運転により伊賀神戸駅を定刻（14時36分）に出発し、上林駅に定刻から約2分遅れて（14時44分ごろ）到着した。同列車が上林駅に停止する直前に、ホームがない側である同列車右側（前後左右は列車進行方向を基準とする。）の旅客用乗降口の扉がすべて開いた。その後、同列車は旅客用乗降口の扉の開閉を手動扱いにするとともに監視者を添乗させて上野市駅まで運転を継続し、同駅で同編成の以降の運転を打ち切った。本重大インシデント発生時、同列車には9名の旅客が乗車していたが、旅客用乗降口の扉が開いたことによる乗客の転落はなく、負傷者はなかった。

その後、上林駅に停車する直前までの間、本件列車には異常は全くなかった。上林駅に停車するために停止ブレーキ操作を行っていたところ、停止目標の1.5mくらい手前の位置で、突然客室の方から側扉が開く際に発生する「ガラガラ」という音がした。このときの速度は速度計で確認していないが、体感で5km/hくらいだったと思う。発生時刻は14時44分ごろだった。列車が停止した後に後方(車内)を見ると、ホームと反対側である右側の側扉がすべて開いていた。これはまずいと思い、まず初めに乗客の中に転落者がいないことを確認し、次に各車両の乗務員室にある扉解除スイッチ⁷を「切」操作したところ側扉は閉まった。右側の側扉がすべて開いていたにもかかわらず、車掌スイッチ閉ボタン(以下「閉ボタン」という。)ではなく扉解除スイッチを操作した理由は、比土駅で側扉が全く開かなかったので、車掌スイッチが使い物にならないのではないかと考えたためである。

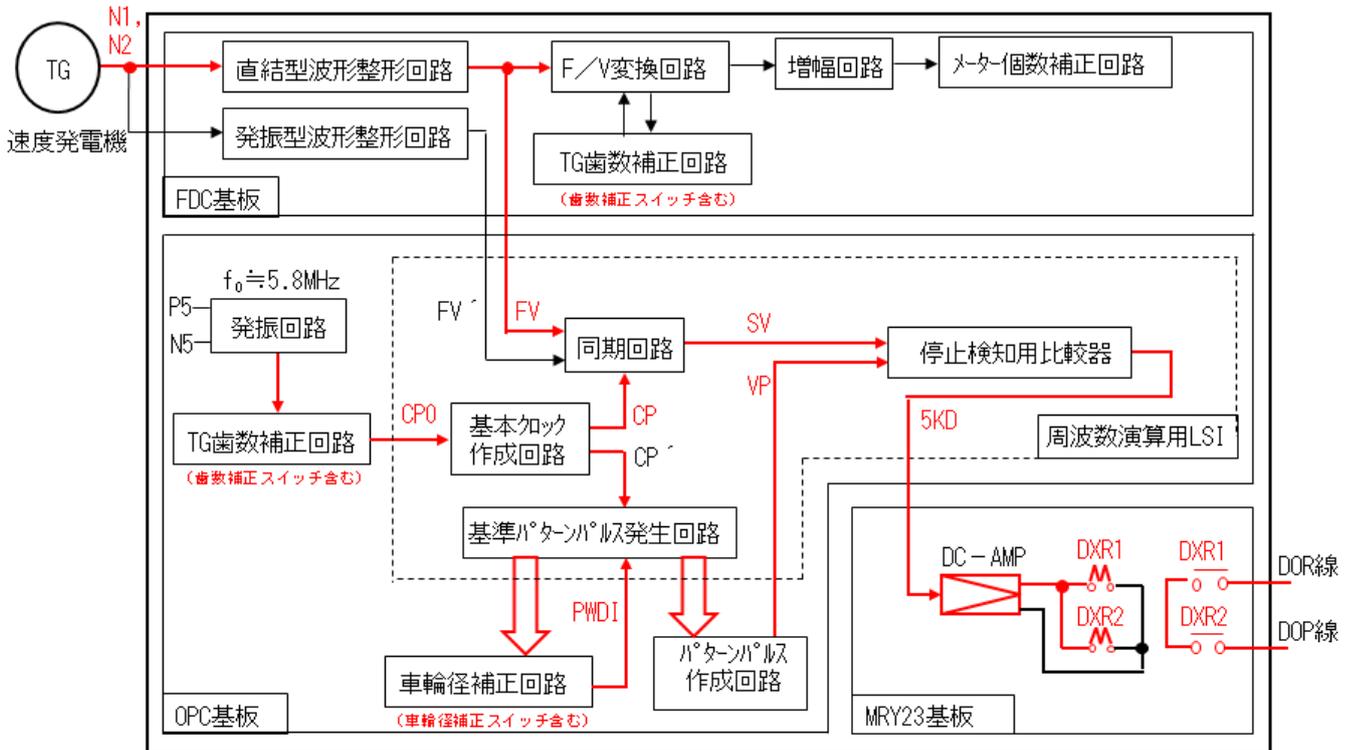
付図10 A T S 論理装置（停止検知機能部分）ブロック図

これら生成されたパルス（SV、VP）は、停止検知用比較器において、それぞれの周波数（列車速度及び停止検知速度に相当）が比較され、列車速度が停止検知速度より高いと判定された場合には、装置内の停止検知信号（以下「5KD」という。）は出力状態となり、大容量高絶縁型のリードリレー¹³であるDXR1及びDXR2を動作させる。その結果、DOR線とDOP線との間に直列に組み込まれているDXR1及びDXR2の接点は閉じ、DOR線とDOP線は導通状態となる。一方、列車速度が停止検知速度より低いと判定された場合には、DXR1及びDXR2は動作しないためDOR線とDOP線間の回路は断たれた状態となる。

3.3.1 及び 3.3.2 より、扉保安に関する回路の構成機器や配線自体に異常はないことが推定されたが、扉保安に関する回路の中には論理装置の内部にあるD X R 1 及びD X R 2の接点が組み込まれているため、D X R 1 及びD X R 2が動作した場合は、停車中であっても走行中と同じ状態になり、側扉が開かなくなる状態が発生すると推

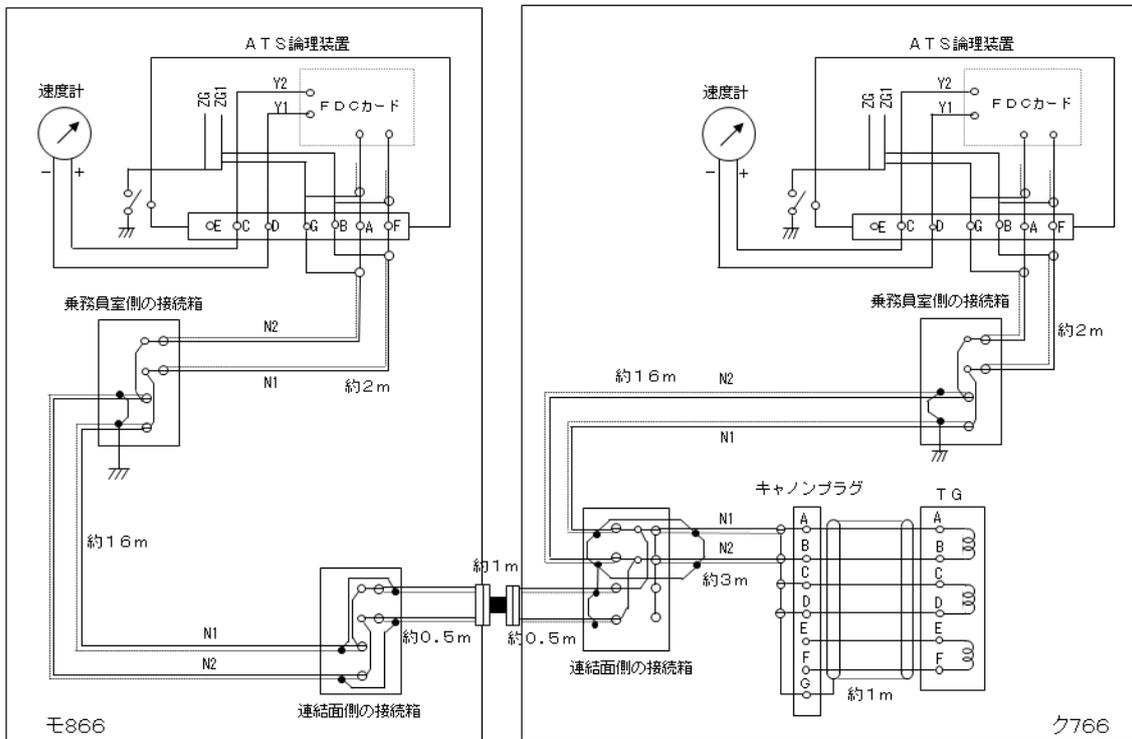
付図 1 1 速度発電機と A T S 論理装置との結線図

TGの内部の巻線には、車軸の回転速度（列車の走行速度）に応じた正弦波が出力される。そこで、通常であれば出力が0Vである停車時におけるTGの内部の巻線の出力波形を、論理装置内部の直結形波形整形回路の入力位置で調査した。その結果、継続時間は1μ秒以下であるが、波形整形回路の検出レベルを大きく超過したピーク電圧値を持つ出力波形を確認した。

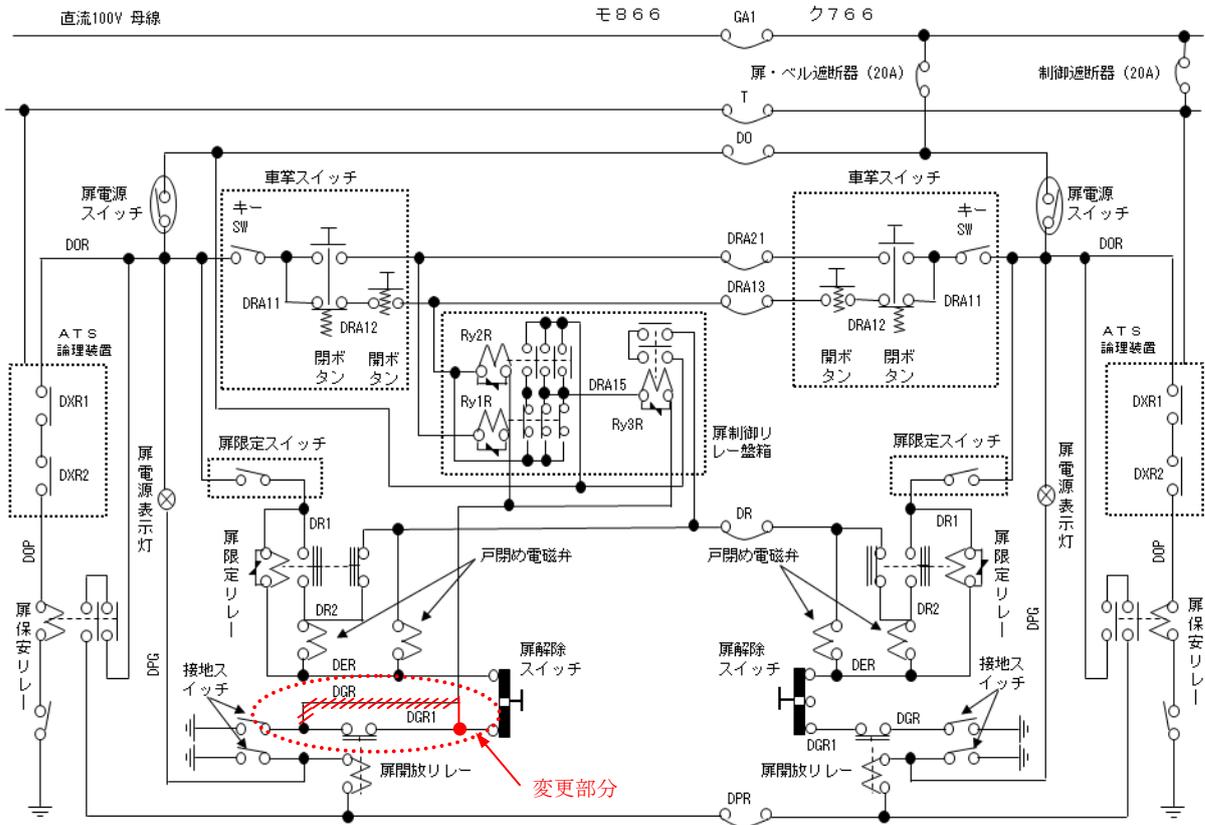
付図 1 3 側扉制御回路の変更

このような側扉制御回路では、混触が瞬間的に発生した場合であってもR y 2 Rの自己保持回路により扉開指令線の加圧が維持されることになる。したがってその状態で列車の運転を継続していると、列車速度が論理装置の停止検知速度以下になったときに本重大インシデントと同様の事態が発生するものと考えられる。側扉の開閉動作は列車が完全に停止した状態において列車乗務員の操作により行われるべきであるので、列車の速度が論理装置の停止検知速度以上のときは、戸閉め電磁弁の負極側回路とR y 2 Rの負極側回路の双方を開放するように回路を変更すべきである。
