鉄道重大インシデント調査報告書

三岐鉄道株式会社三岐線富田駅構内における鉄道重大インシデント
(「側線において車両が脱線したものであって、側線に特有の設備又は取扱い以外に原因があると認められるもの」に係る鉄道重大インシデント)

平成23年4月22日

運輸安全委員会

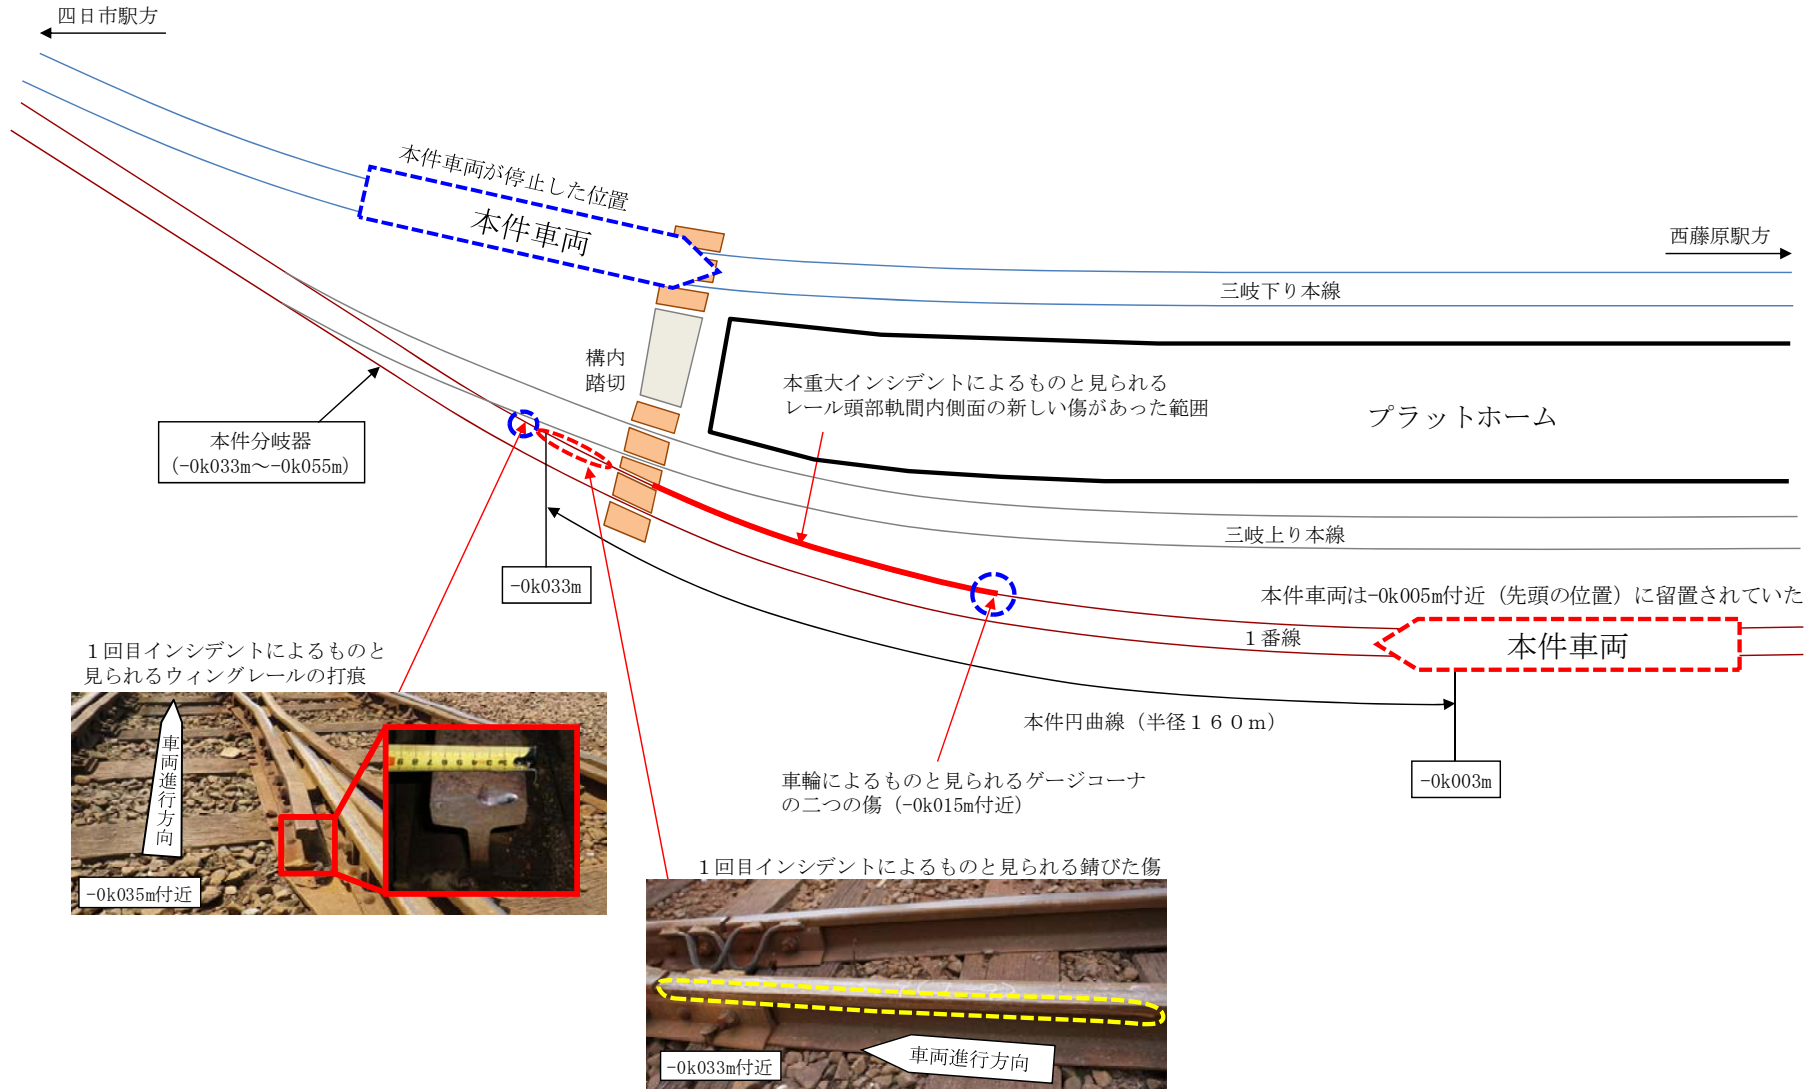
付図3 脱線現場略図

- (1) 内軌(右)のレール頭部軌間内側面には車輪によるものと見られる新しい傷があり、レールからのものと見られる金属の削りかすが軌間内側に落ちていた。
- (2) 内軌(右)に小返り^{*2}が発生して軌間が拡大するとともに、犬くぎが抜け上がっていた。
- (3) 構内踏切(-0k029m付近)は、内軌(右)側のフランジウェーが広がっていた。
- (4) 本件分岐器のウィングレール端部(-0k035m付近)には、幅約25mm、長さ約15mmの、車輪のフランジによるものと見られる打痕があり、これより先には軌道に損傷及び痕跡はなかった。
- (5) 外軌(左)には損傷及び痕跡がなかった。
- (6) 825号機には、後台車第1軸右車輪の内側面及び外側面に擦過痕があり、同車輪のフランジ先端には凹みがあった。その他の車輪には損傷及び痕跡がなかった。

- (1) 本件円曲線内における－0 k 0 1 5 m付近の内軌（右）のゲージコーナに、車輪によるものと見られる傷が二つあった。
- (2) －0 k 0 1 5 m付近から－0 k 0 2 9 m付近まで、内軌（右）のレール頭部軌間内側面に、車輪によるものと見られる新しい傷が続いており、この範囲には、レールが削れたことによるものと見られる金属の新しい削りかすが落ちていた。また、－0 k 0 1 7 m付近の内軌（右）軌間内側のレール締結装置のボルトには、車輪によるものと見られる打痕があった。
- (3) 構内踏切と交わる－0 k 0 2 9 m付近の内軌（右）には、レール頭部軌間内側面からゲージコーナにかけて斜めに上がる長さ約25 cmの鋭利な新しい傷があった。
- (4) －0 k 0 2 9 m付近の構内踏切の内軌（右）側のガードレールには、車輪によるものと見られる長さ約40 cmの痕跡があった。
- (5) －0 k 0 3 3 m付近における内軌（右）のレール頭部軌間内側面に、車輪によるものと見られる長さ約1 mの錆びた傷があった。
- (6) －0 k 0 3 5 m付近のウィングレール端部に、車輪のフランジによるものと見られる打痕があった。
- (7) 外軌（左）には損傷及び痕跡がなかった。

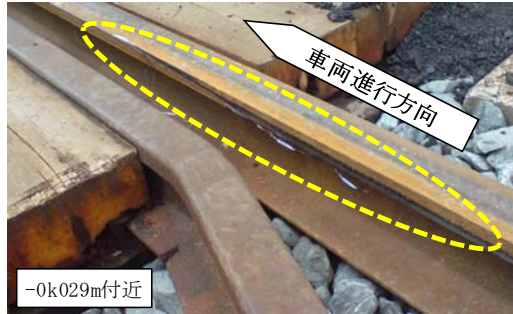
- (1) 2.4.1(1)に記述したように、本件円曲線内における0k015m付近の内軌(右)のゲージコーナに、車輪によるものと見られる傷が二つあったこと、
- (2) 2.4.1(2)に記述したように、0k015m付近から0k029m付近まで、内軌(右)のレール頭部軌間内側面に、車輪によるものと見られる新しい傷が続いていたこと、
- (3) 2.4.1(3)に記述したように、構内踏切と交わる0k029m付近の内軌(右)には、レール頭部軌間内側面からゲージコーナにかけて斜めに上がる長さ約25cmの鋭利な新しい傷があったこと、
- (4) 2.4.2に記述したように、本件車両の後台車第1軸右車輪の内側面及び外側面に擦過痕があったこと

レール頭部軌間内側面からゲージコーナにかけて斜めに上がる鋭利な新しい傷

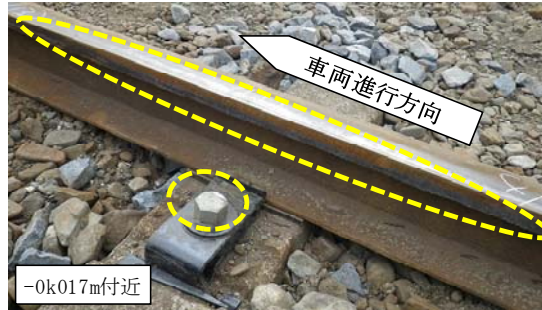
レール頭部軌間内側面の新しい傷及び車輪によるものと見られるレール締結装置ボルトの打痕

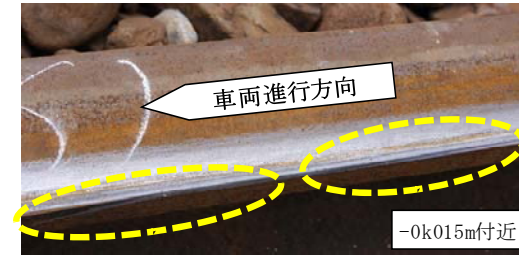
車輪によるものと見られるゲージコーナの二つの傷

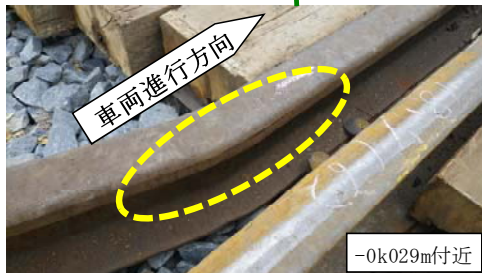
車輪によるものと見られるガードレールの痕跡

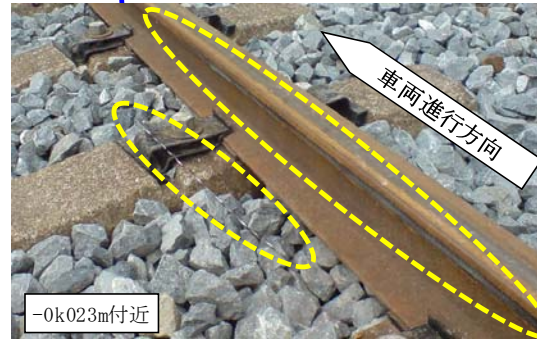
レール頭部軌間内側面の新しい傷及びレールが削れたことによるものと見られる金属の削りかす

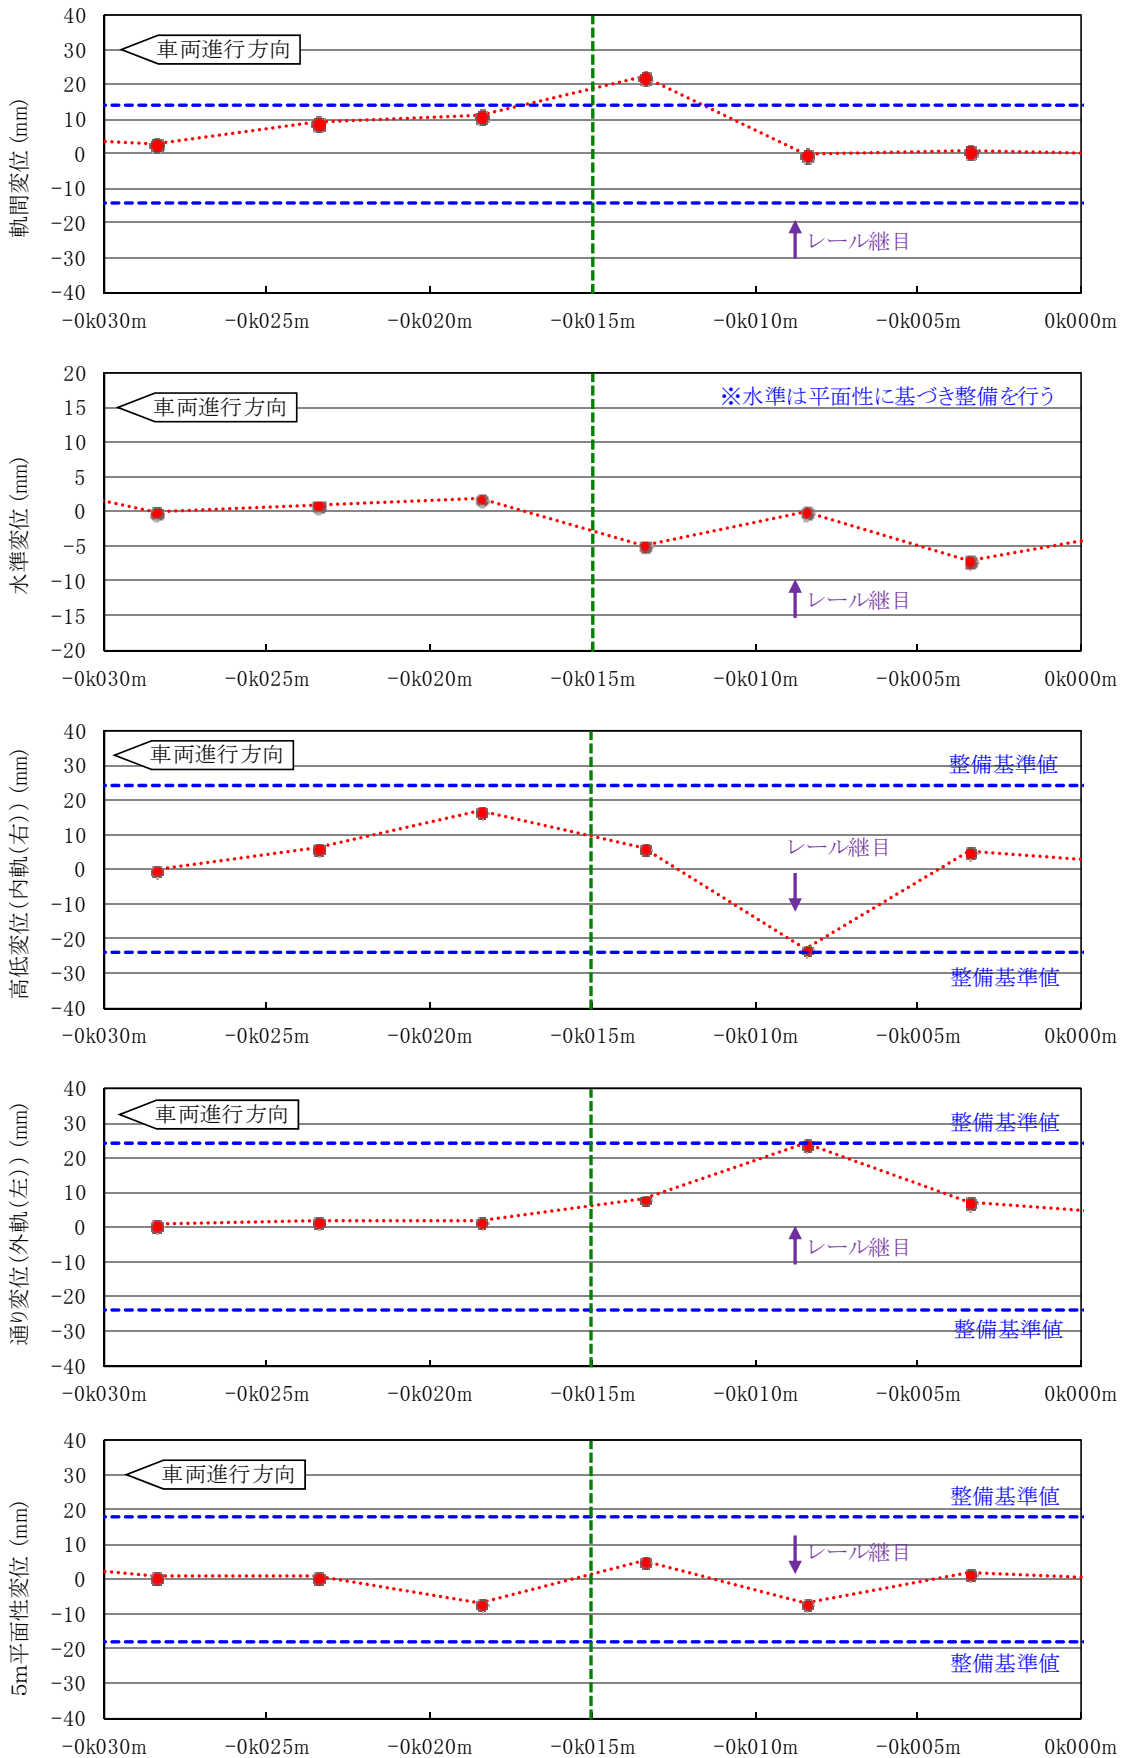
付図6 定期検査時の軌道変位

軌間変位は－0 k 0 1 3 m付近で最も大きく22 mm であり、整備基準値を超えていた。同社によれば、これに対する軌道の整備は実施していなかったとのことであった。

いた可能性があると考えられる。このように、軌道変位が整備基準値を超えている場合は、速やかに補修を行う必要がある。

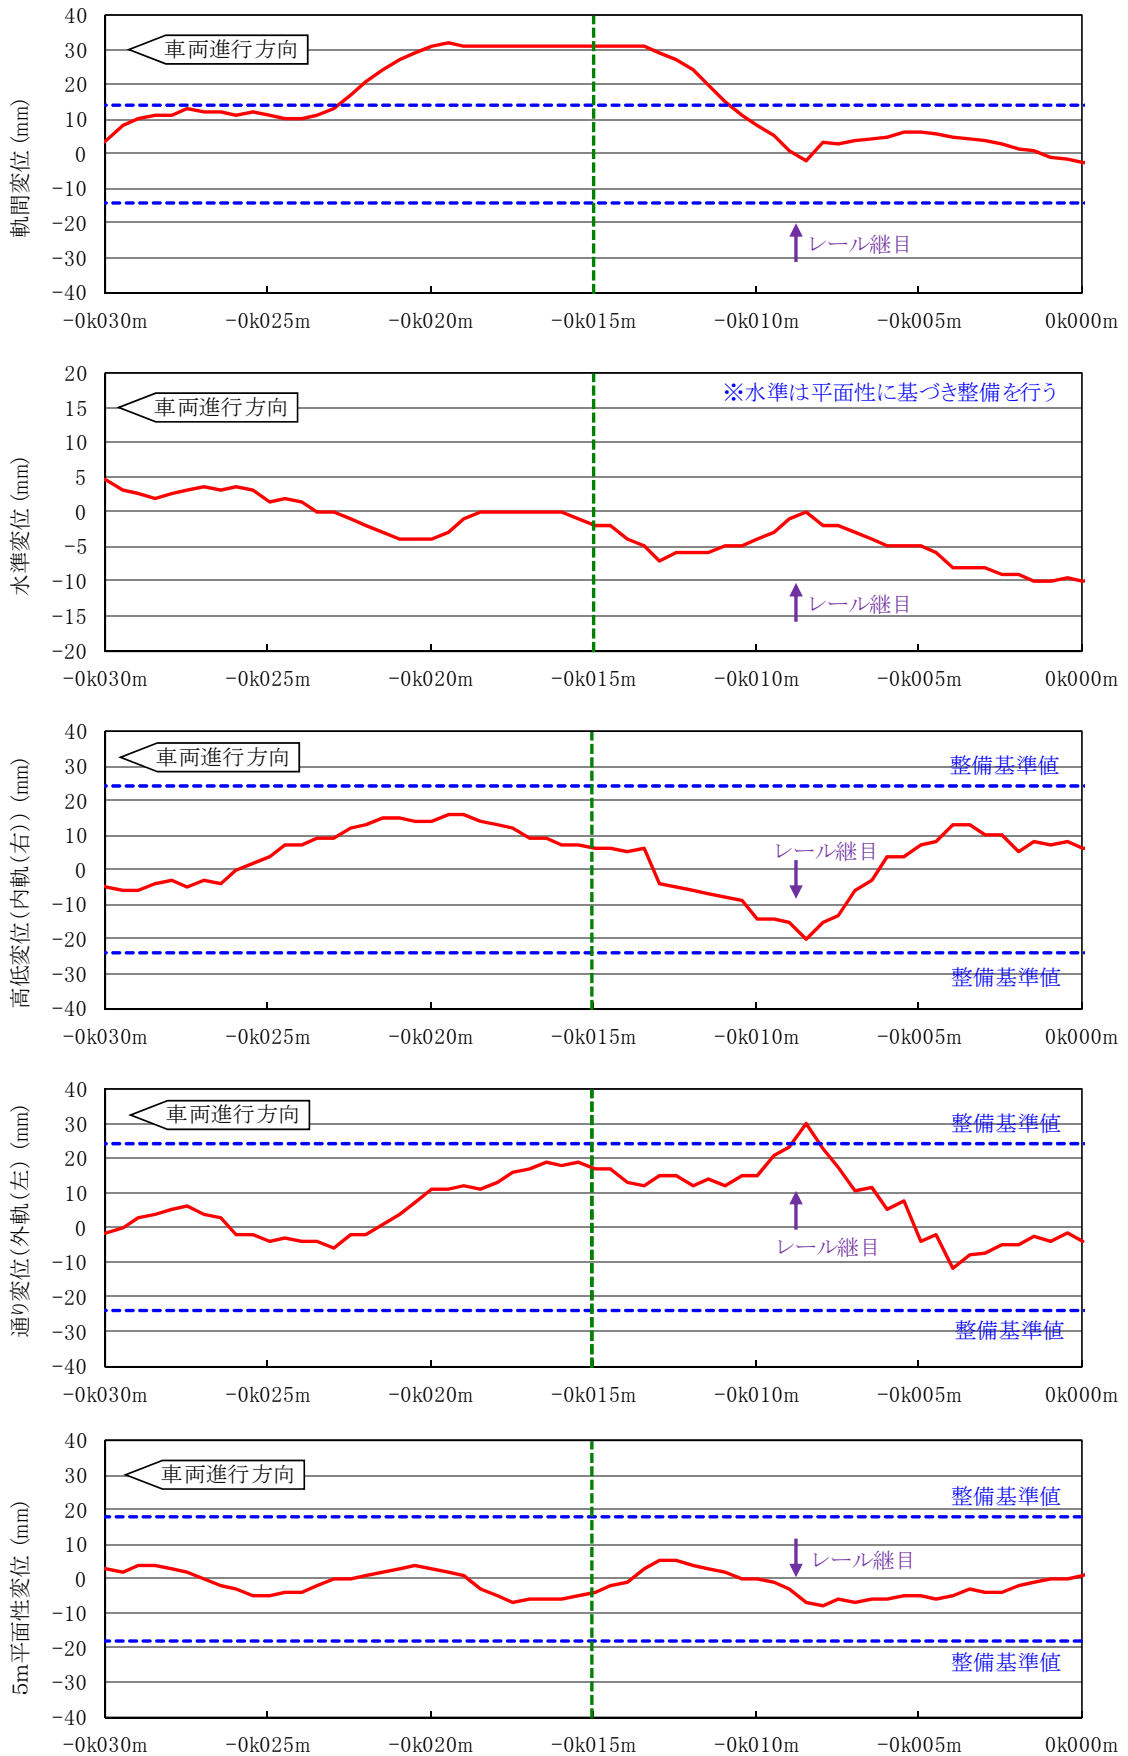
付図7 本重大インシデント発生直後の軌道変位

(1) 軌間変位は、－0 k 0 1 3 m～－0 k 0 2 0 m付近が最も大きく31～32 mm であり、整備基準値を超えていた。

(2) 通り変位はおおむね整備基準値内であったが、－0 k 0 0 8 m付近では30 mm であり、整備基準値より大きかった。

(3) 水準変位、高低変位、及び5 m平面性変位は整備基準値内であった。

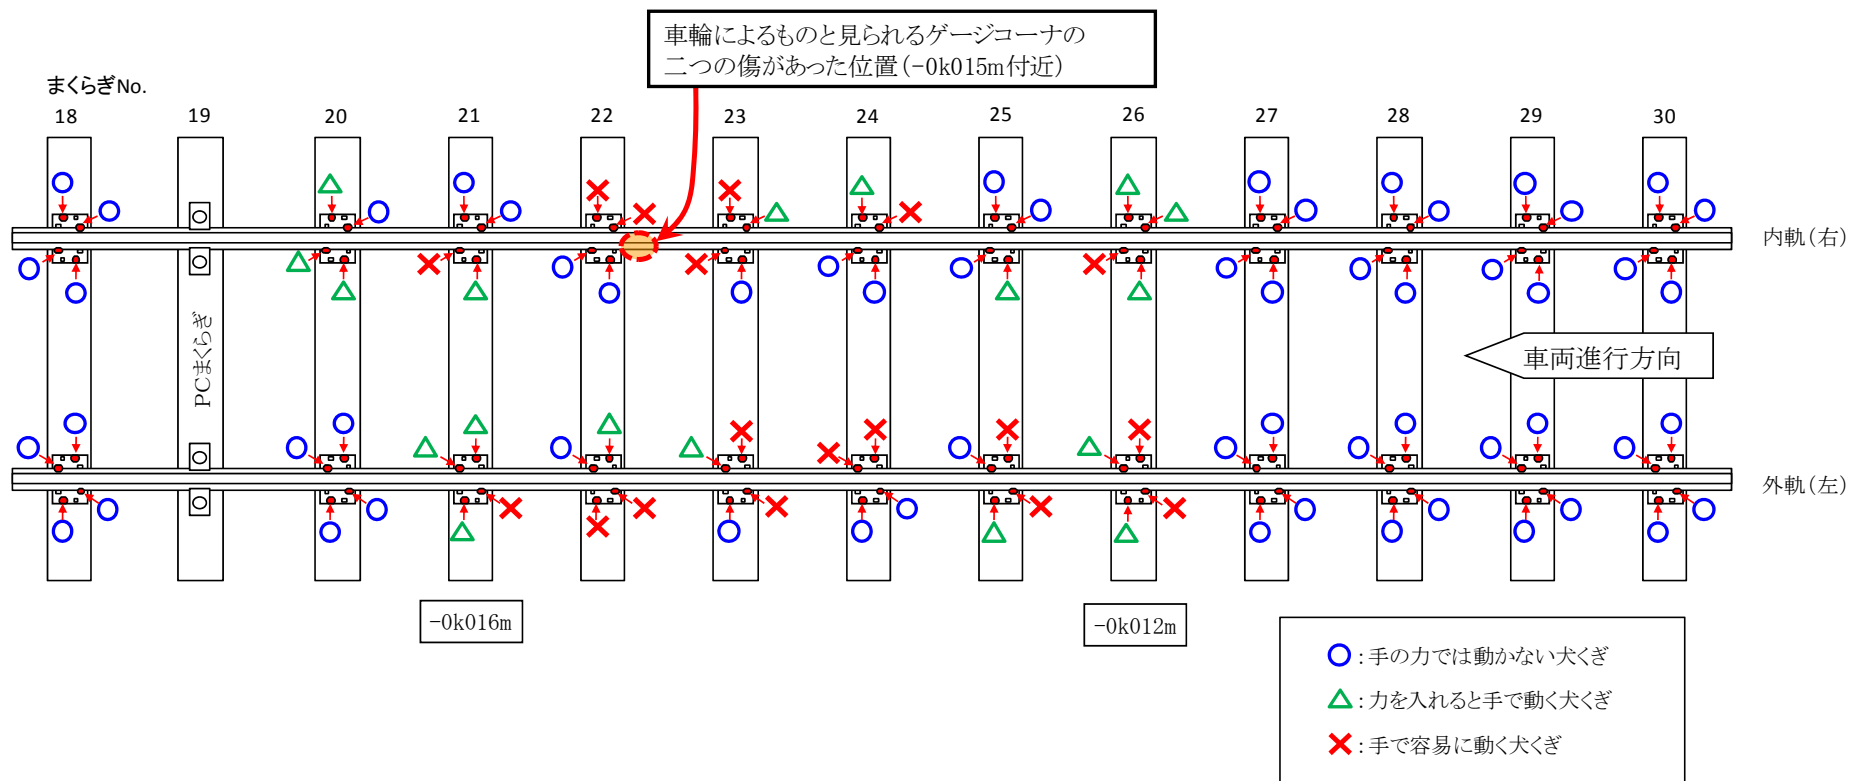
付図8 犬くぎの支持状態

本重大インシデント発生後に脱線現場付近の犬くぎの支持状態を調査した結果、－0 k 0 1 2 m～－0 k 0 1 6 m付近において、犬くぎが十分な支持力を有していない箇所が連続していることが確認された。また、この付近のまくらぎは腐朽していた。

2.3.1.5 に記述したように、－0 k 0 1 2 m～－0 k 0 1 6 m付近において、犬くぎが十分な支持力を有していない箇所が連続していたことから、横圧が作用した場合、レールの軌間外側への移動及びレールの小返りによる軌間拡大が発生しやすい状況であったと考えられる。

また、半径の小さな曲線において、まくらぎの腐朽等により犬くぎが十分な支持力を有していない箇所が連続していると、軌間拡大が発生しやすいことから、側線においても、使用頻度が高く軸重の大きな機関車等が走行するような箇所では優先的にまくらぎ交換を実施する等、計画的な軌道保守を行う必要がある。

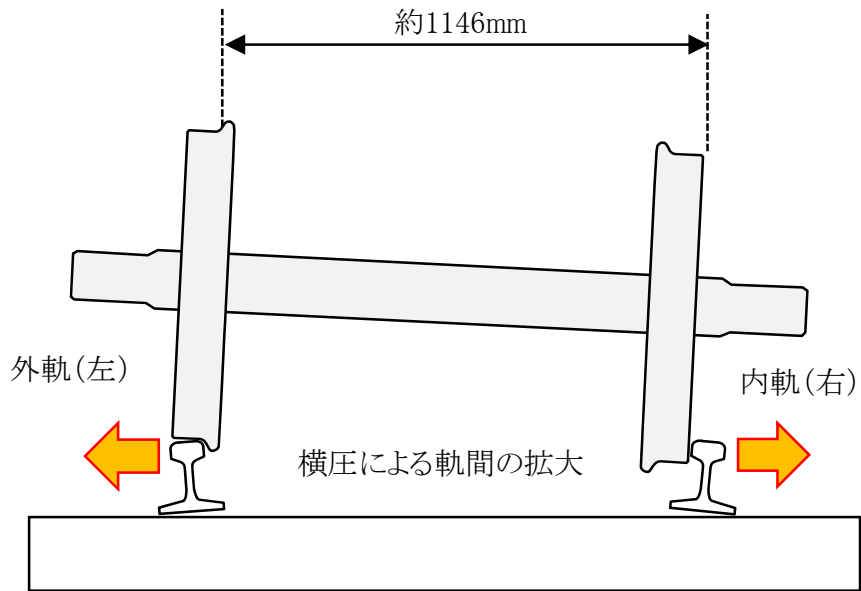
付図9 軌間拡大発生時の状況

しかしながら3.4.1 に記述したように、－0 k 0 1 2 m～－0 k 0 1 6 m付近は犬くぎが十分な支持力を有しておらず、横圧が作用した場合、レールの軌間外側への移動及びレールの小返りによる軌間拡大が発生しやすい状況であったと考えられること、並びに脱線現場は横圧が大きくなりやすい半径の小さな曲線内であったことから、本件車両の走行時には、横圧によって軌間が拡大していた可能性があると考えられる。これにより、外軌側車輪（左）のフランジが外軌（左）に接触した状態で走行していた本件車両の後台車第1軸の右車輪（内軌側）が、軌間の内側に脱線したと考えられる。

本重大インシデントは、半径の小さな曲線において、まくらぎの腐朽により犬くぎが十分な支持力を有していない箇所が連続していたため、平成22年6月20日に発生した1回目インシデントと同一箇所において、軸重の大きな車両の走行に伴う横圧の作用により軌間が拡大したことにより、外軌側車輪（左）のフランジが外軌（左）に接触した状態で走行していた本件車両の後台車第1軸の右車輪（内軌側）が、軌間の内側に脱線したものと考えられる。

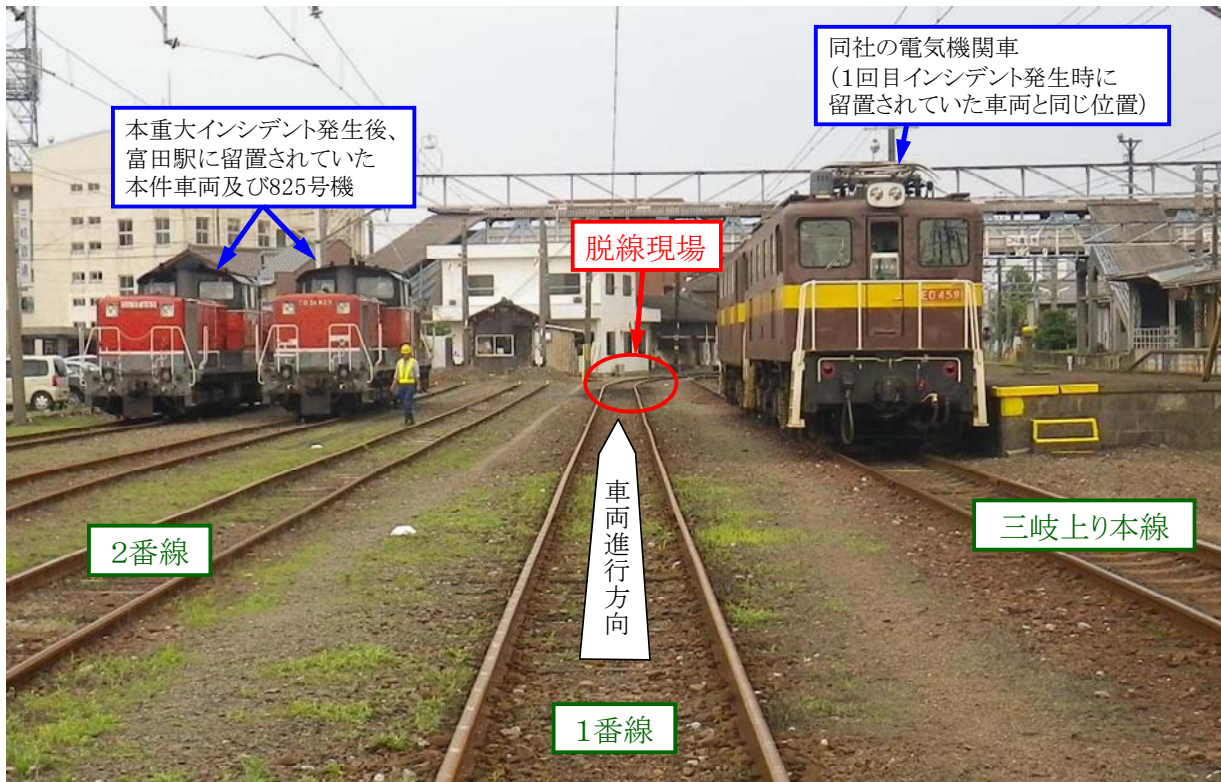
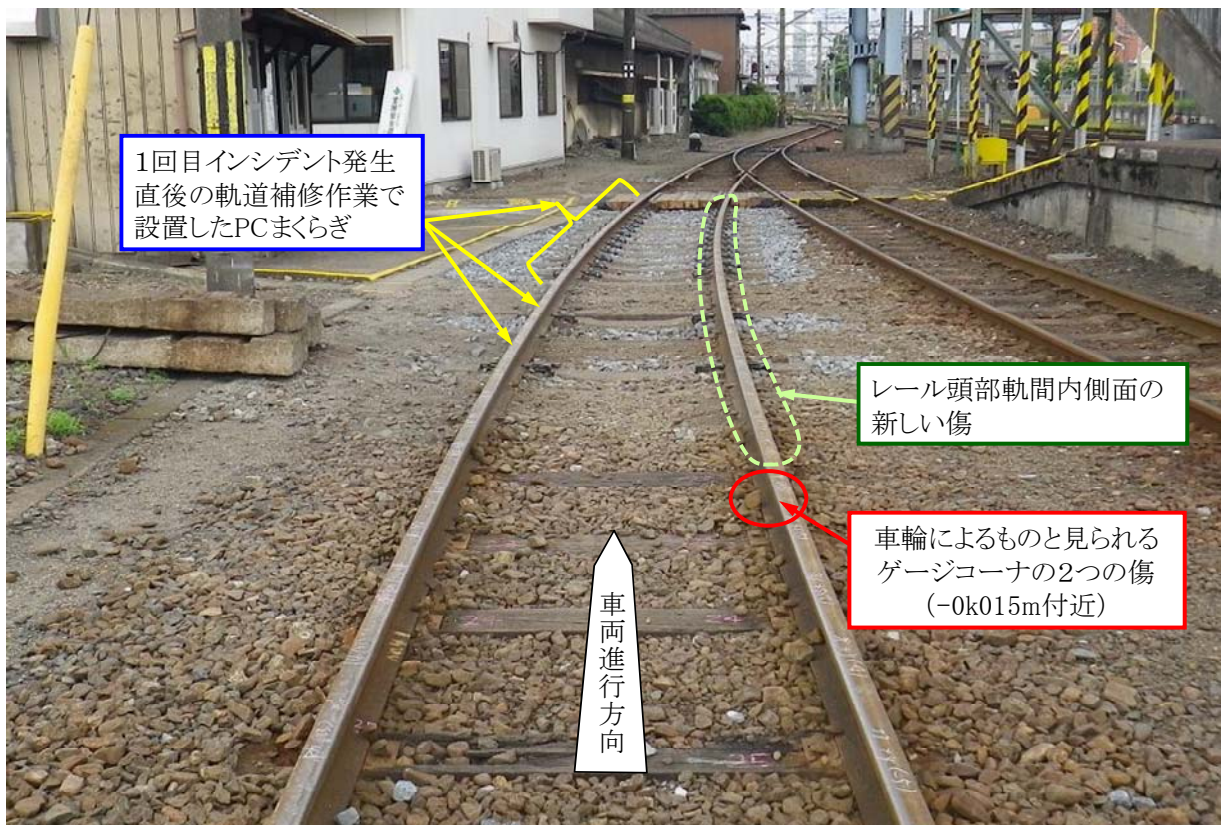
写真1 脱線現場

脱線現場の状況

同社は、本重大インシデント発生後、－0k003m～－0k028mのまくらぎを新しいPCまくらぎに交換し、軌道の整備を実施した。さらに、富田駅構内の他の側線についても、半径350m未満の曲線及びDD51が走行するそのほかの曲線において、平成22年10月末までに、木まくらぎをPCまくらぎに交換した。

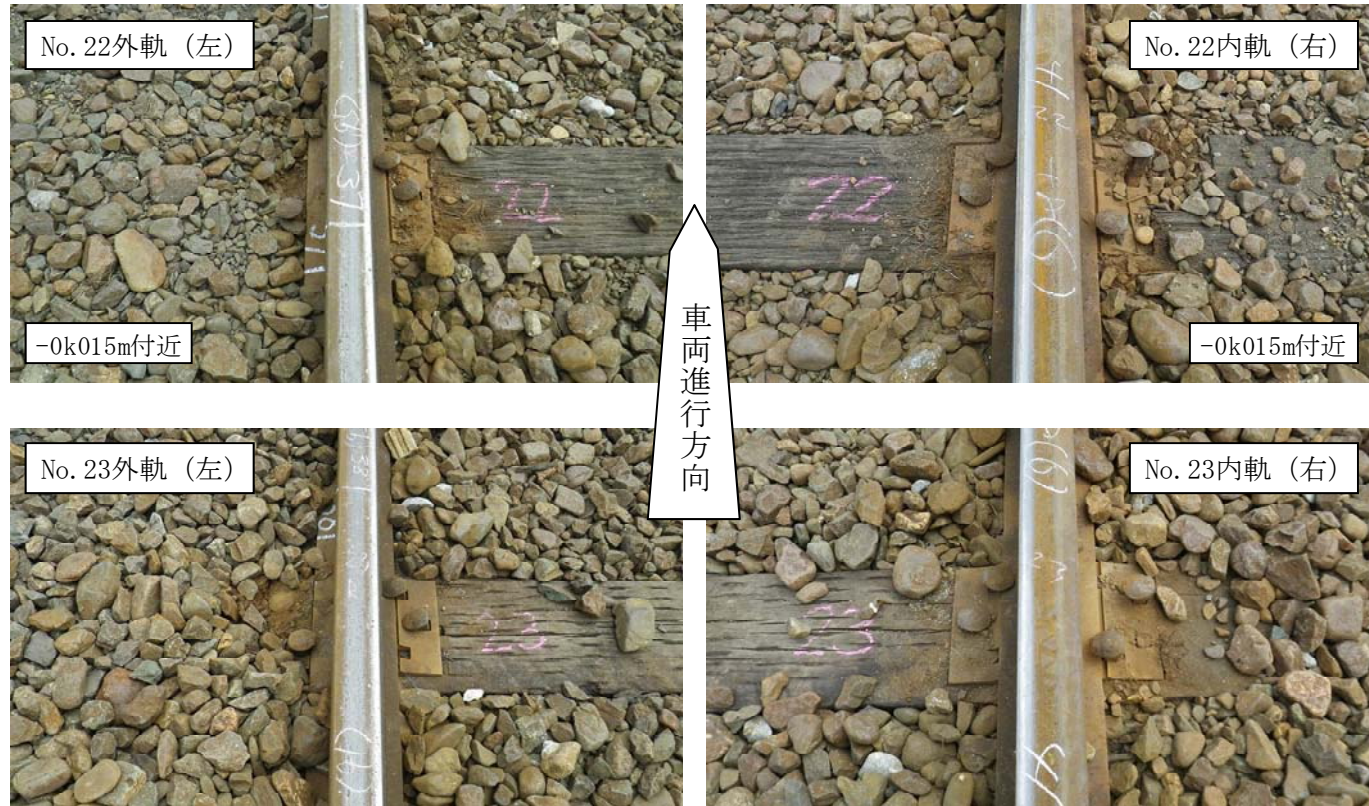
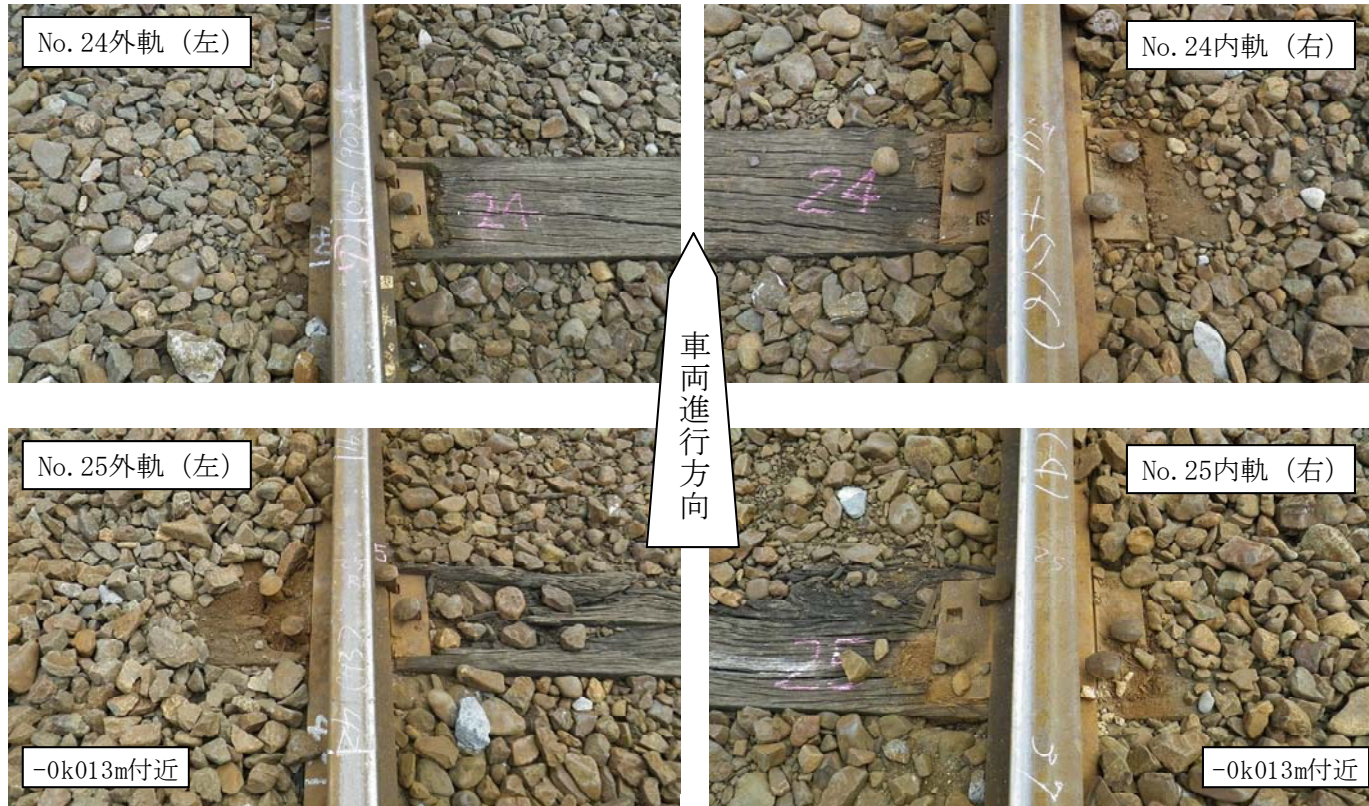
写真2 犬くぎの状況 (1 / 2)

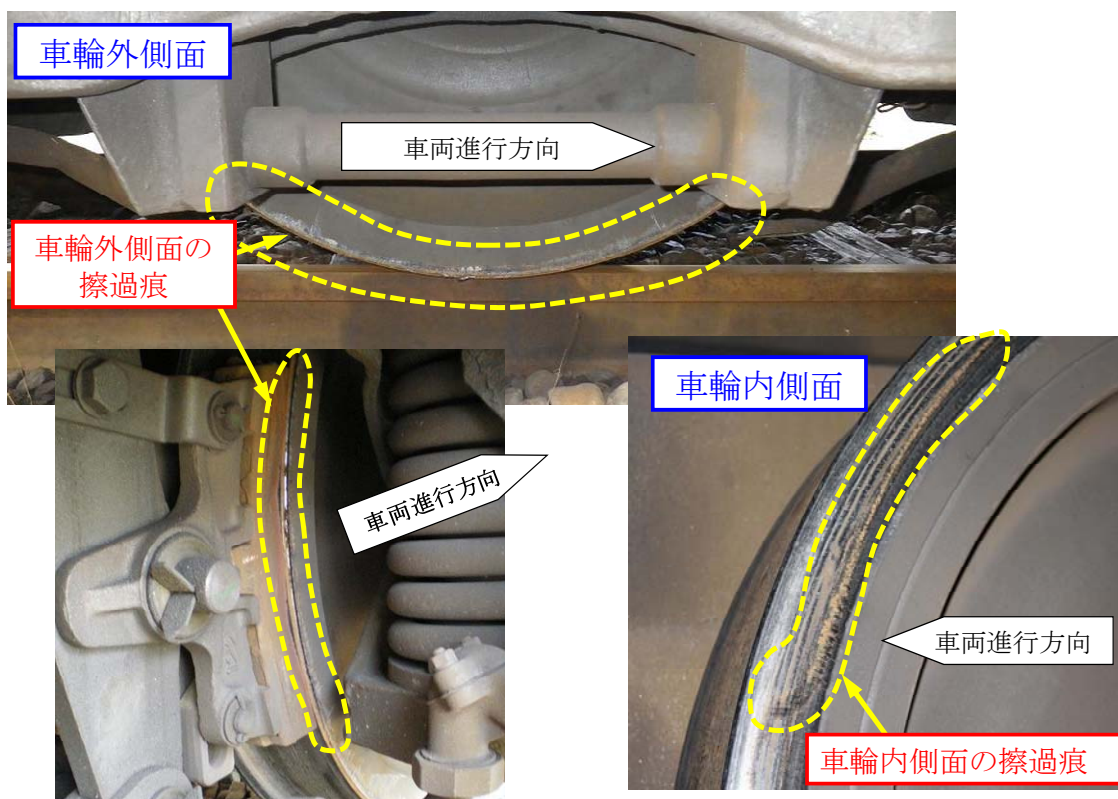
本件車両の後台車第1軸右車輪の内側面及び外側面に、擦過痕があった。なお、他の車輪には損傷及び痕跡はなかった。

本件車両の後台車第1軸右車輪

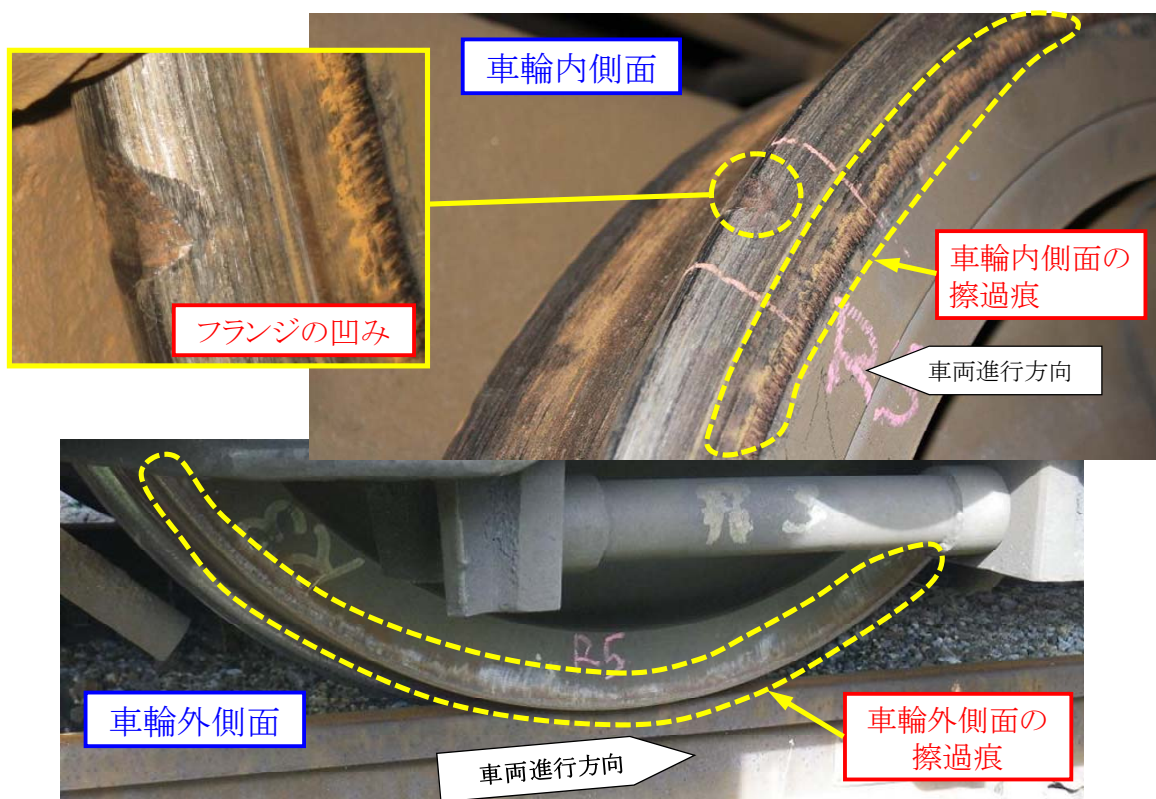
825号機（1回目インシデント）の後台車第1軸右車輪

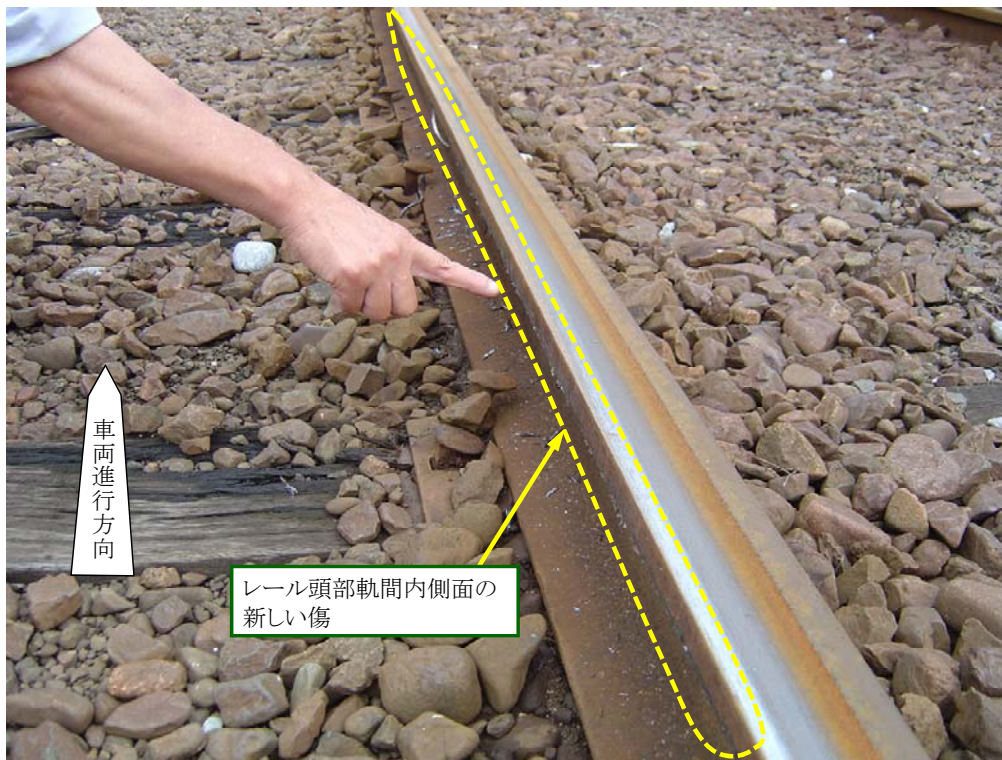
内軌（右）レール頭部軌間内側面の傷（-0k017m付近）

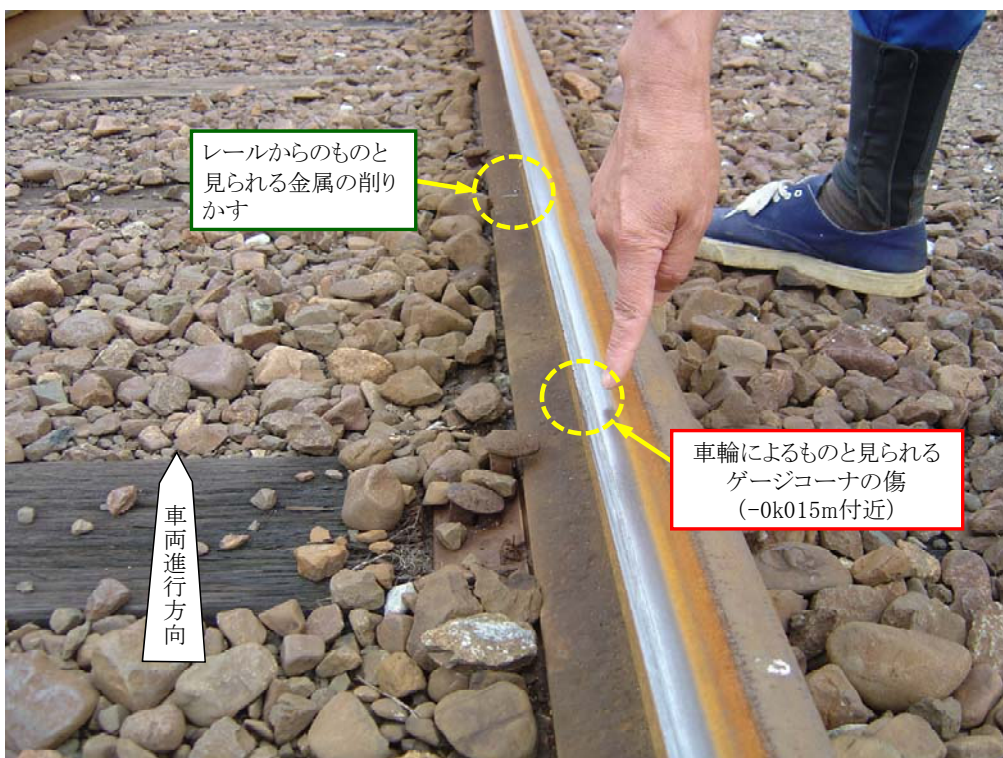
1回目インシデント発生直後に同社の係員が撮影した写真を、本重大インシデント発生後の調査時に確認したところ、-0k015m付近の内軌（右）のゲージコーナ^{*3}に、車輪によるものと見られる傷が一つあった。

本重大インシデント発生時までには-0k015m付近の軌道の補修が行われていなかったことについては、2.2.2 に記述したように、軌道補修作業を行った関係者が、「まくらぎや道床には車輪による損傷及び痕跡は見付からず、脱線とまで言えるのかどうか分からなかった」と口述していること、及び同社は本重大インシデントの発生まで、1回目インシデントについて脱線とは認識していなかったことから、同社が1回目インシデントにおける脱線地点の特定を行うに及ばず、825号機の実際の脱線地点が-0k015m付近であったことに気付くことができなかつたためであると考えられる。

内軌（右）のゲージコーナの傷（-0k015m付近）

1回目インシデントのように、脱線が疑われるような状況においては、原因となった箇所を適切に補修する必要があることから、その現象を明らかにするため、十分に情報を収集し、脱線の可能性のある地点を詳細に調べることが重要である。
