鉄道重大インシデント調査報告書

II 長崎電気軌道株式会社大浦支線大浦海岸通り停留場～大浦天主堂下停留場間における鉄道重大インシデント

軌道経営者名：長崎電気軌道株式会社

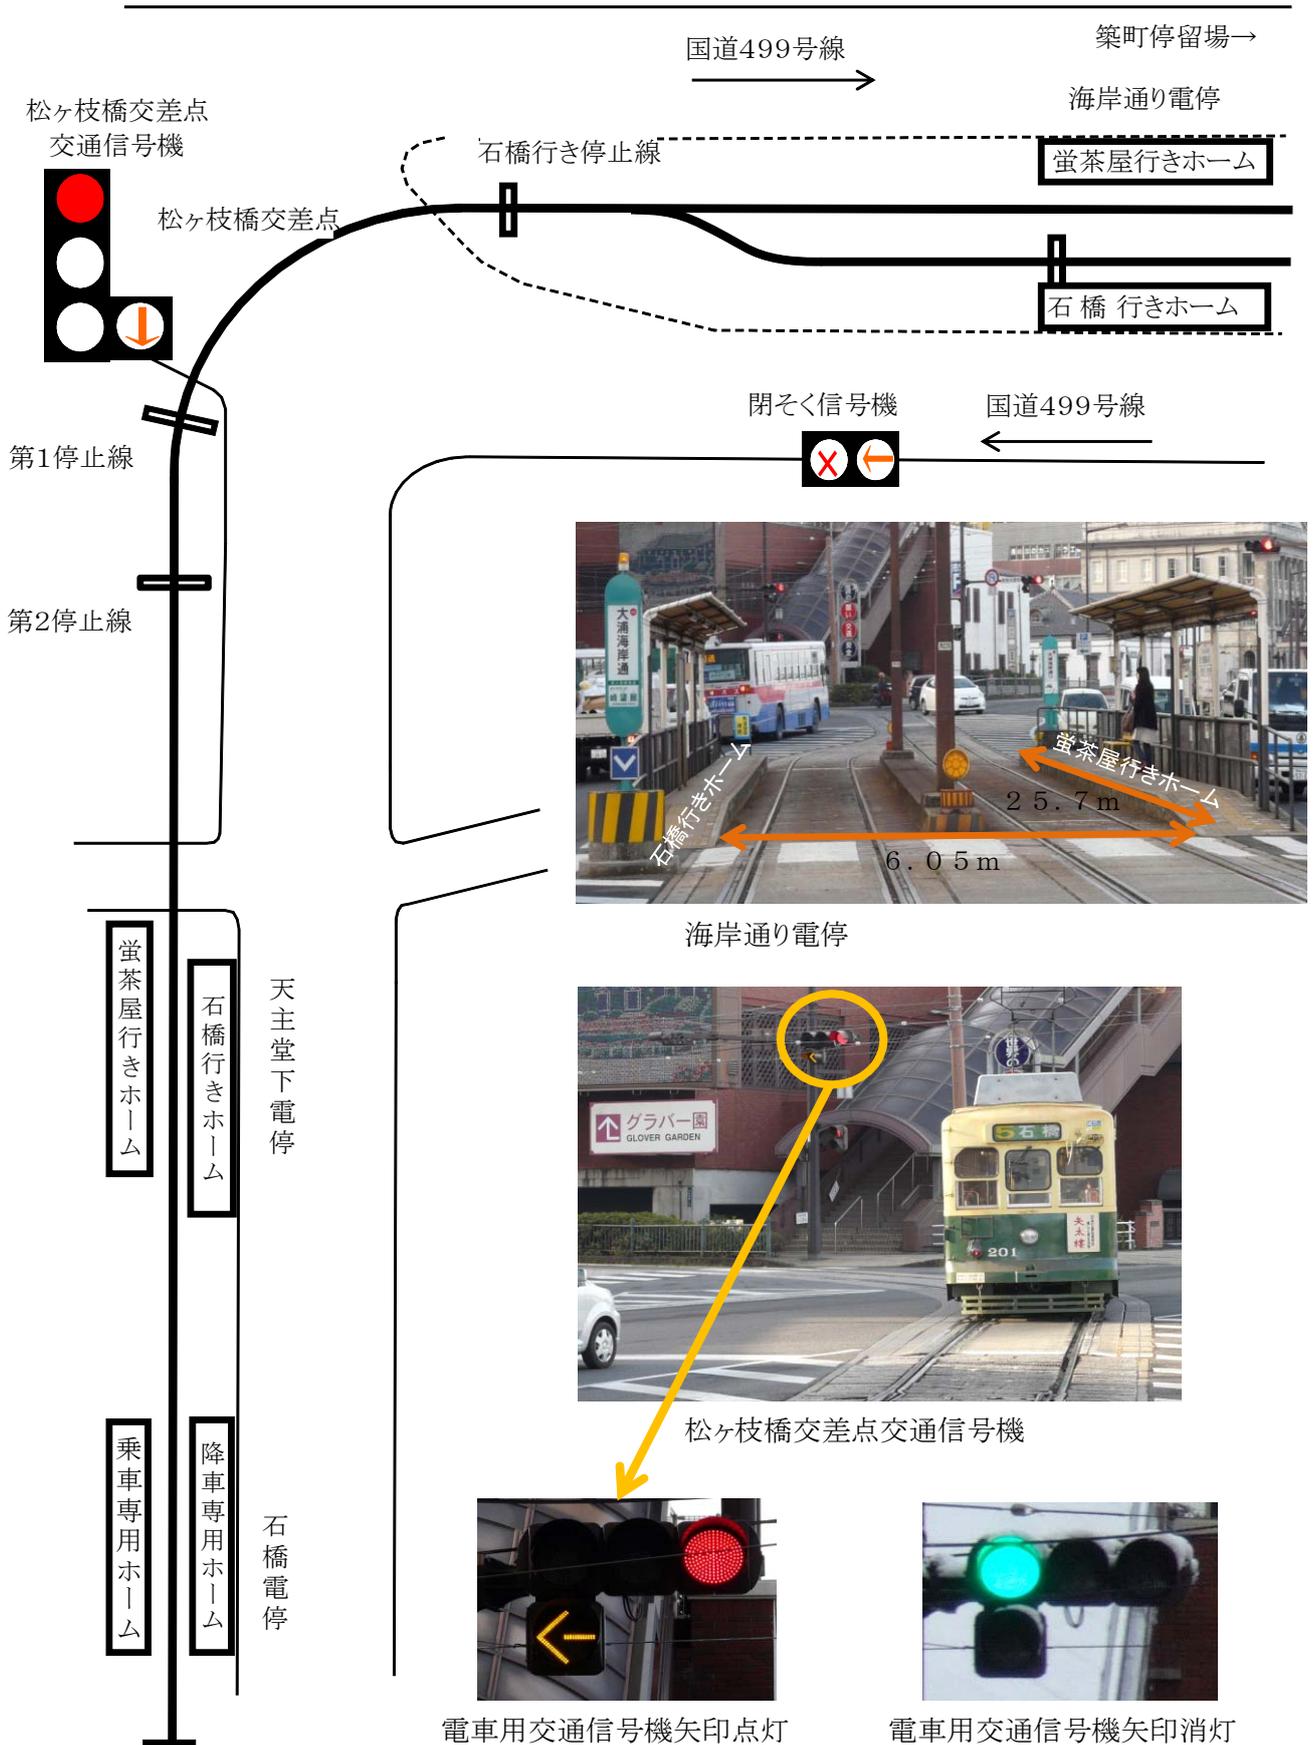
付図3 重大インシデント現場付近略図

海岸通り電停の石橋方には、国道499号線の松ヶ枝橋交差点があり、軌道が半径40mの左曲線で横切っている。石橋方に向かい、交差点左側にはマンションがあり、海岸通り電停からは左曲線が終わる地点までしか見通せず、石橋電停までの区間は、交差点を過ぎるまで見通すことはできない。

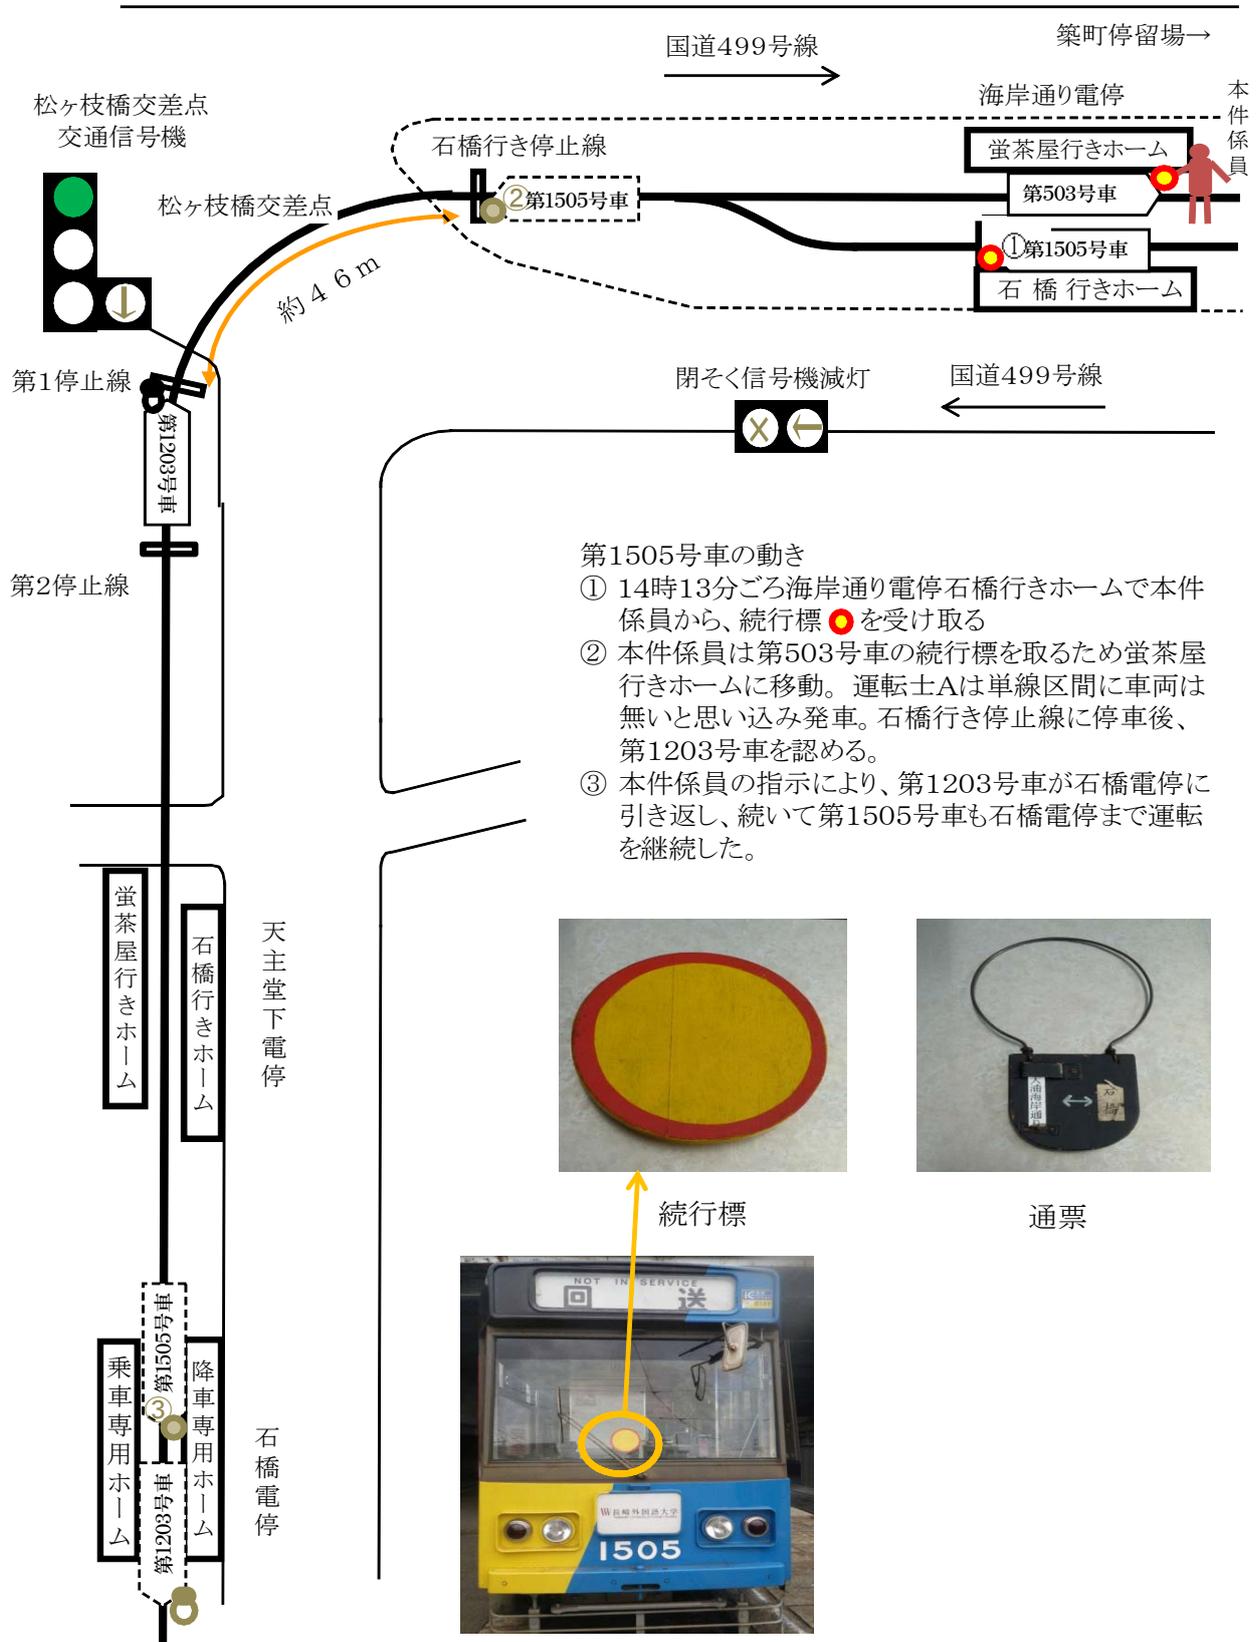
付図4 第1505号車の動き

続行標を受け取ってから約1分後に、第503号車が単線区間から出てきたので、ドアを閉め、安全を確認して発車した。発車するときに、運転作業以外のことに気を取られてはいなかつた。

発車後、‘松ヶ枝橋交差点の石橋行き停止線’（以下「石橋行き停止線」という。）に停止していると、本件係員が自分の車両のところに来たため、窓を開けると、「もう1台入っている。3台と言っていたのに」と言われた。

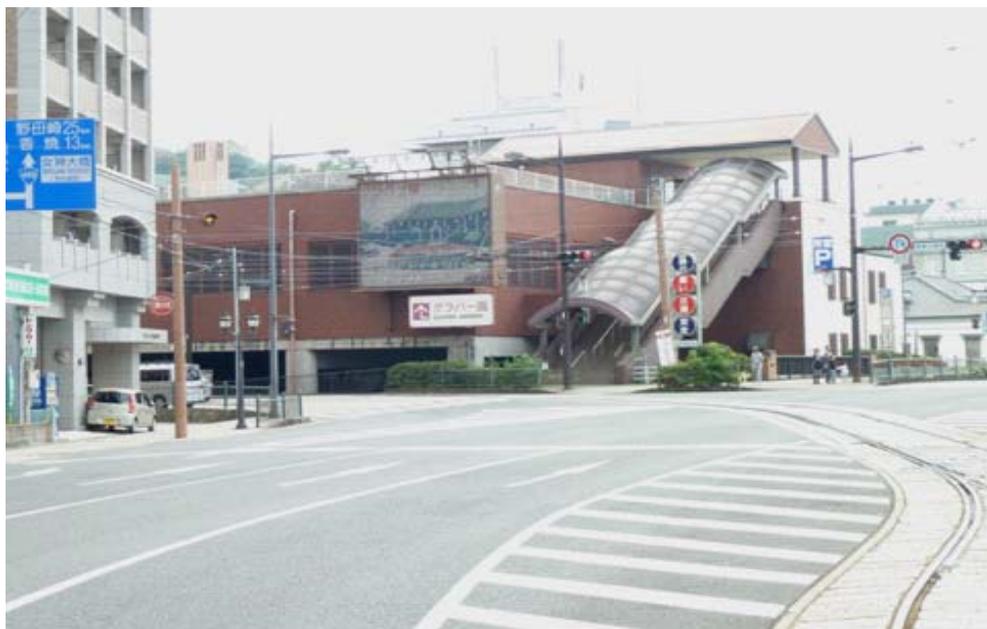
写真1 海岸通り電停から石橋方の見通し

海岸通り電停から石橋方を見ると、左側の建物で単線区間は見通せない

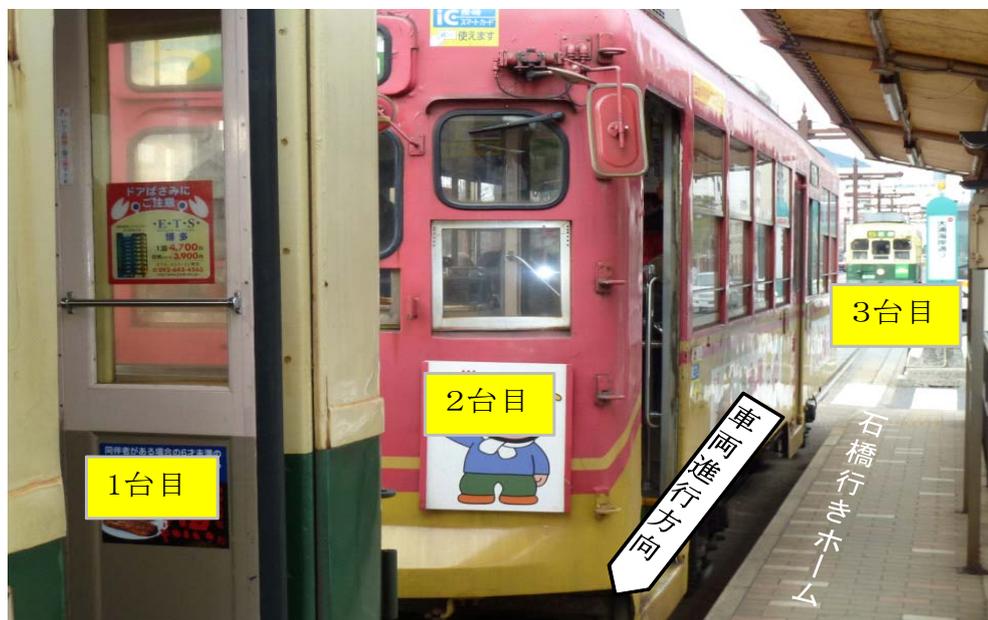
写真2 通票式施行時の海岸通り電停

同社では、観光・修学旅行シーズンを中心に、混雑が激しくなると臨時電車を走らせ対応しているが、海岸通り電停～石橋電停間は単線区間のため、単線区間に車両が在線している場合、海岸通り電停で単線区間への入線待ちのため、2.4.4 に後述するように、車両の滞留が発生する。このため、上記条文の(2)により、保安方式を単線自動閉そく式から通票式に変更し、単線区間に2両又は3両続けて車両を進入させ、車両の滞留の早期解消を図っており、通票式を年間80日ほど施行しているとのことであった。

単線区間への進入待ちで、海岸通り電停の石橋行きホームに2台停車し、さらに3台目が接近して停止している
