鉄道重大インシデント調査報告書

東日本旅客鉄道株式会社磐越西線五十島駅～東下条駅間における鉄道重大インシデント

発生日時：平成26年9月26日 7時23分ごろ

発生場所：新潟県東蒲原郡阿賀町
磐越西線 五十島駅～東下条駅間（単線）
大長谷トンネル内

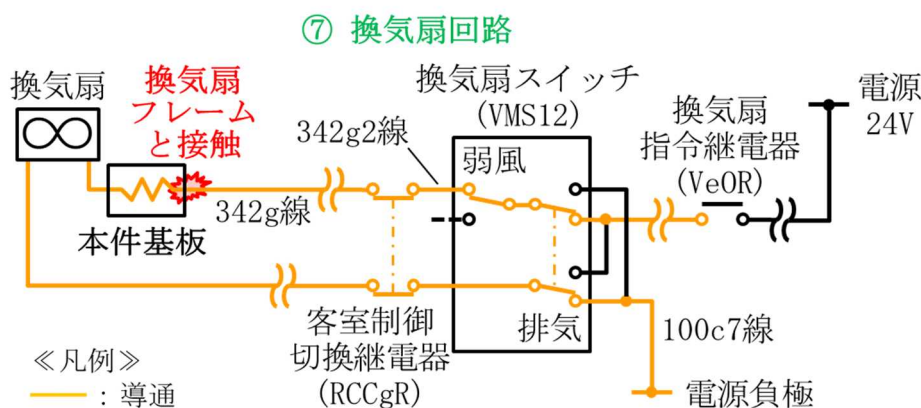
図1 先頭車両の絶縁不良箇所

本件換気扇では、換気扇のモータを支える金属製の支柱と本件基板との間で本件基板の両側面に沿って電氣的に絶縁するフィルムが付いているが、換気扇本体のフレーム側の端面にはフィルムのようなものはなかった。そして、本件基板の端部のはんだ面には換気扇本体のフレームと接触した痕跡があった。なお、フィルムは抵抗器の熱の影響を受けて硬化しており、焦げた痕跡とすすの付着が見られた。

2.7.1 に記述したように、先頭車両の電氣的な絶縁不良については、本件基板上に実装されている、本件換気扇の風量を調整するための抵抗器のリード線をはんだ付けしたはんだ面の端部と換気扇本体のフレームとの間に接触痕が見られたことから、車両の振動等により、本件基板と換気扇本体のフレームが接触して、絶縁が低下した可能性があると考えられる。

上記の抵抗器の接触箇所と電源の正極側の「1 a 線」との間には、継電器の接点及びスイッチの接点以外電氣的に抵抗となるものがない。このため、直流24Vの電源電圧は電圧降下を起こすことなく、接触箇所に印加されていたと考えられる。

本件基板と換気扇本体のフレームの絶縁不良は、基板の端部側にもフィルムなどの絶縁物を設置するか、本件基板を換気扇本体のフレームから離して取り付けていれば、

防ぐことができた可能性があると考えられる。

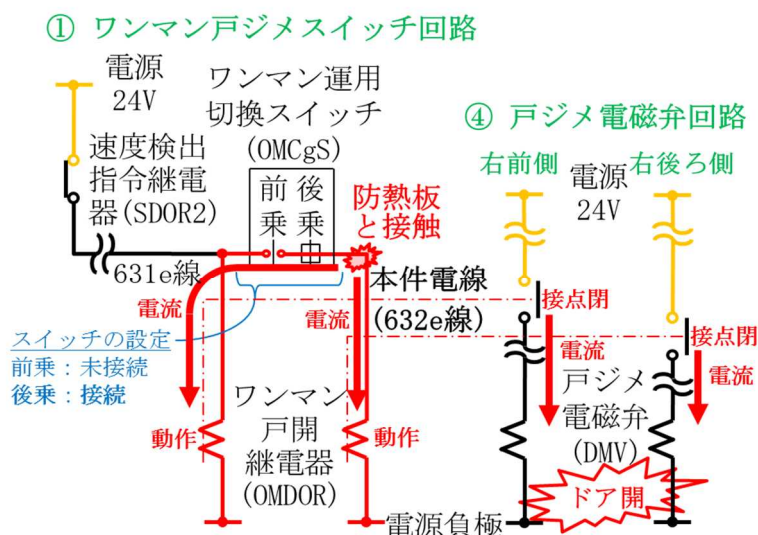
図2 本件車両の絶縁不良箇所

2.7.2.1に記述したように、本件電線はワンマン運転時に本件車両の右側後ろのドアの開閉を制御する電線であり、3.3.4に後述するように、電圧が印加されることにより右側後ろのドアを開扉するワンマン戸開継電器（OMDOR 3等）が動作する。また、本件電線は、ワンマン運用切換スイッチ（OMC g S）の「後乗」の設定で、右側前のドアの開閉を制御する「6 3 1 e線」に接続されている。このため、本件電線に加え「6 3 1 e線」にも電圧が印加され、右側前のドアを開扉するワンマン戸開継電器（OMDOR 1等）も動作し、本件両ドアが開いたものと推定される（図2 参照）。

しかしながら、2.7.2.2 に記述したように本件電線が損傷していたこと、3.2.1 に記述したように本件電線の損傷箇所から電圧が印加されたことから、ドアの開閉を制御する回路に戸閉め保安回路の速度検出指令継電器の接点を經由せずに電源が供給されることになり、同回路は有効に機能しなかったと推定される。

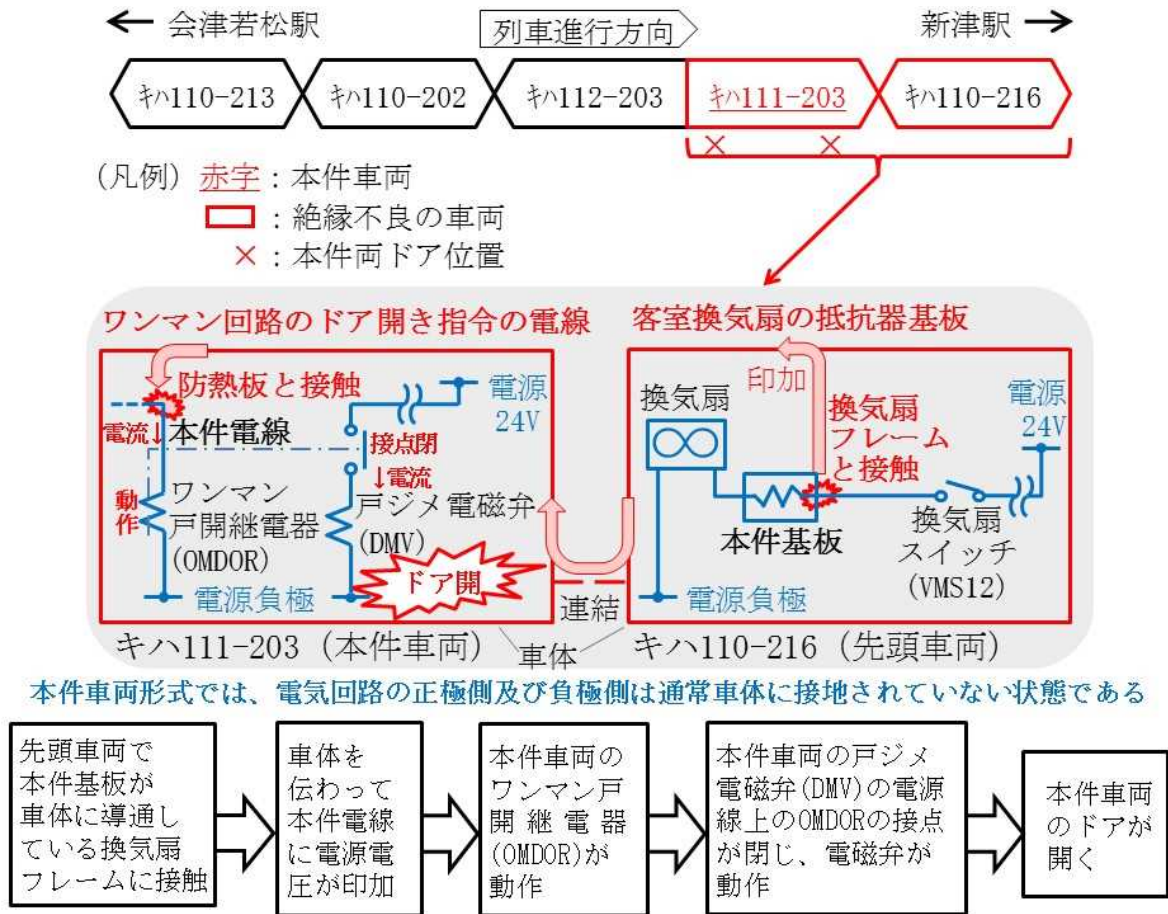
図3 本重大インシデント発生時の状況（イメージ図）

その後、2.7.3及び3.3.1に記述したように、大長谷トンネル内においてドア開き指令の電線が消音器の防熱板の金属部と接触したことにより、本件基板と本件電線の接触が同時に発生し、車体を經由して電圧が本件電線に印加され、本件両ドアが開いたものと考えられる。

なお、本件電線と防熱板が大長谷トンネルで接触した原因については走行時の

車両の動揺、振動などが考えられるが特定することができなかった（図3 参照）。

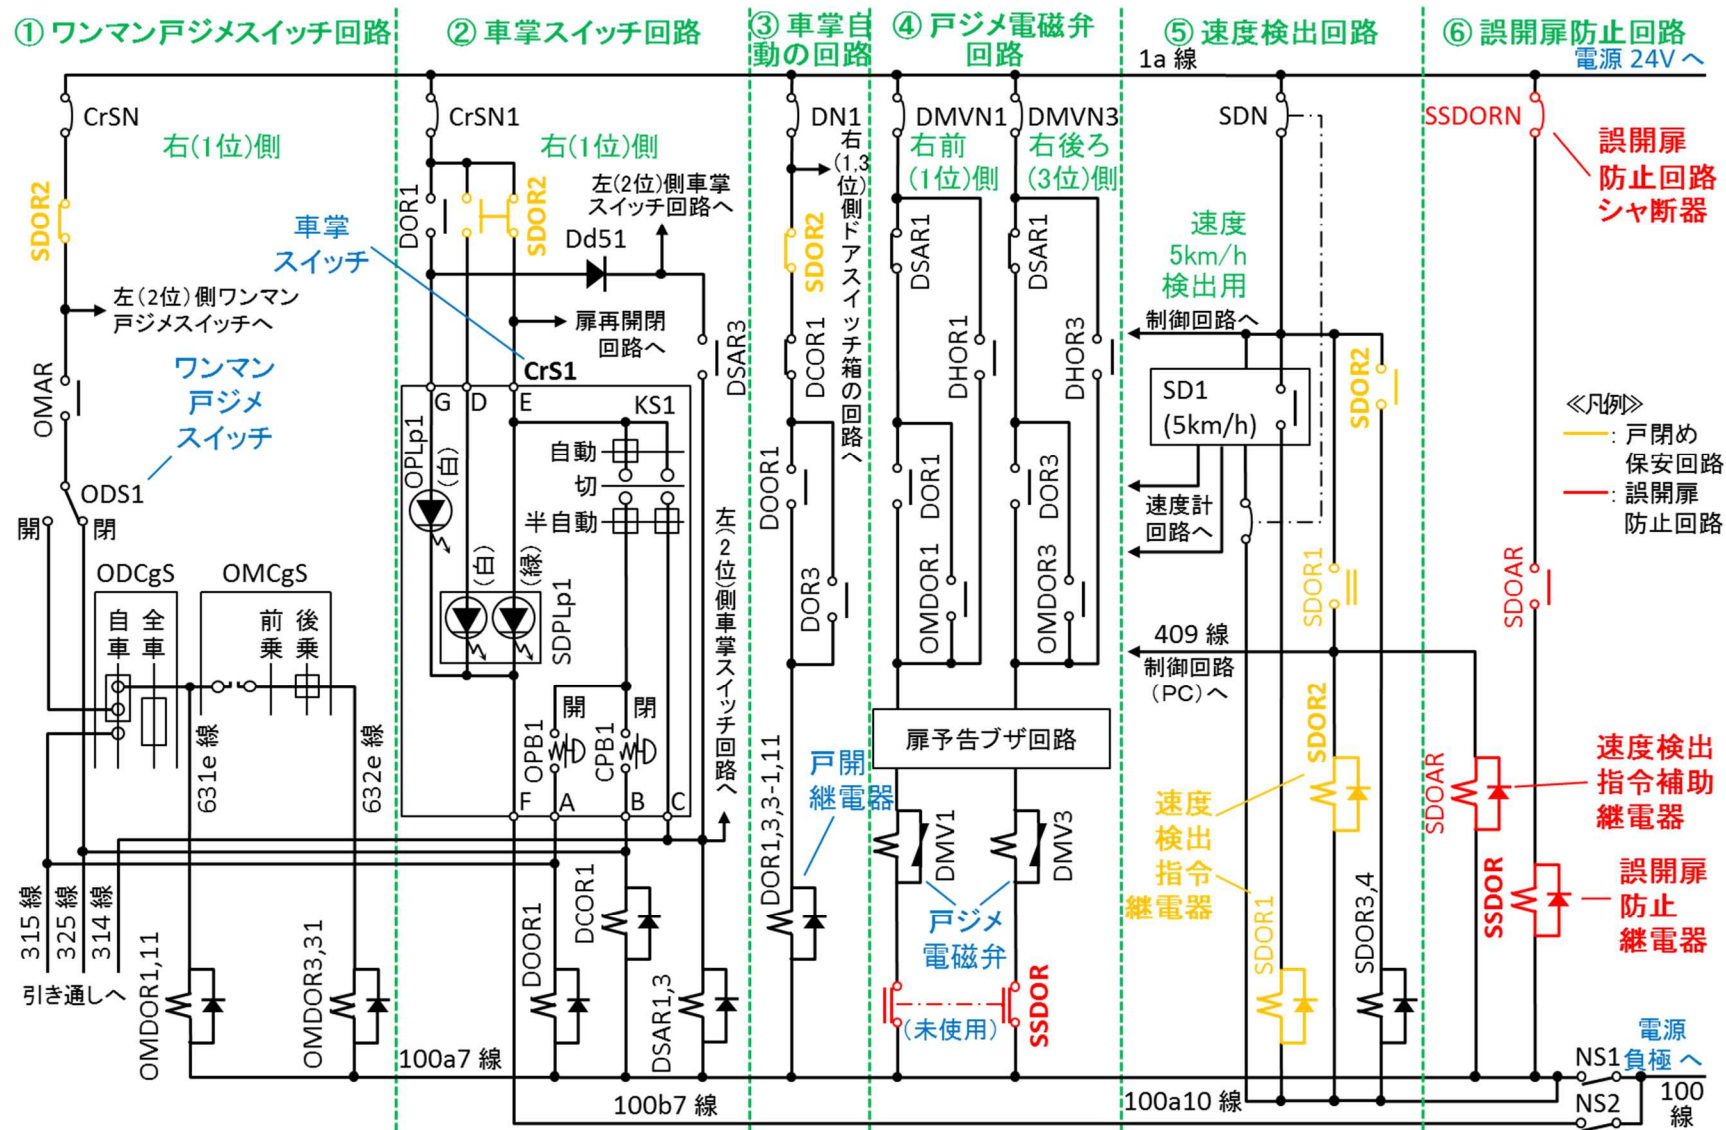
付図5 戸閉め保安回路及び誤開扉防止回路

2.4.1(4)に記述したように、本件車両には誤開扉防止回路が追加されている。しかしながら、同社によると同回路は追加工事後に製作時の内部結線の不具合が見付かったことから、本重大インシデント発生時において、誤開扉防止回路シャ断器（SSDORN）はOFFにされており、同回路は使用を開始されていなかったとのことである。

2.4.1(4) に記述したように、本件車両には、過去に発生した同種の重大インシデントの再発を防止するために誤開扉防止回路が追加されていたが、2.7.5 に記述したように、同回路の一部に不具合があり、本重大インシデント発生時には使用が開始されていなかった。したがって、仮に同回路が使用されていれば、走行中の車両の電気配線等に何らかの損傷が生じ、ドアの開閉を制御する回路に誤って電圧が印加されても、戸ジメ電磁弁の負極側で速度検出指令継電器の接点により回路が遮断されているため、本重大インシデントは発生しなかったものと推定される。

- (3) 同社保有の気動車キハ100系及びキハ110系全車両の換気扇回路の絶縁特性の検査を行い、絶縁不良がないことを確認した。
- (4) 誤開扉防止回路の運用については、不具合を平成27年12月末までに改修する予定で、暫定的に平成26年9月28日から順次開始し、翌9月29日までに本件車両が所属する新津運輸区保有の全ての気動車で開始した。

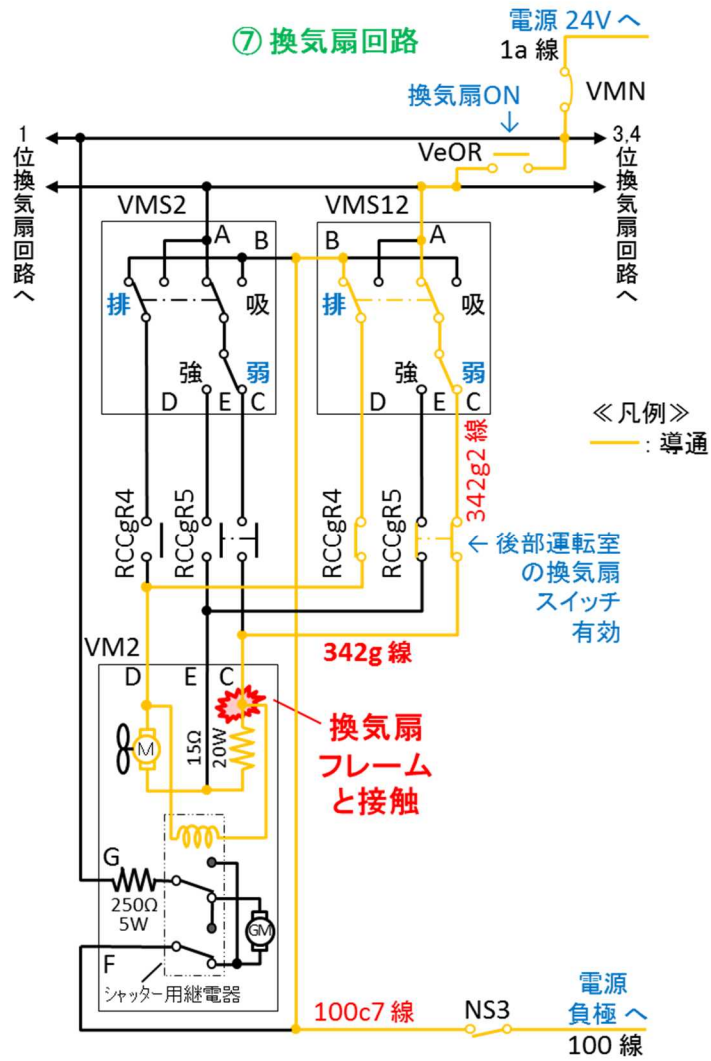
付図 6 本件換気扇関連回路の配線略図

「100c7線」は客室の換気扇の電源の負極側の電線であるため、車両の前後にある運転室内の換気扇スイッチ(VMS)の電線を調査した。その結果、後部運転室内の換気扇スイッチ(VMS12)において、2位換気扇(VM2)(以下「本件換気扇」という。)の風量を弱風に調整する際に電圧(直流24V)が印加される「342g2線」が絶縁不良であることを確認した。

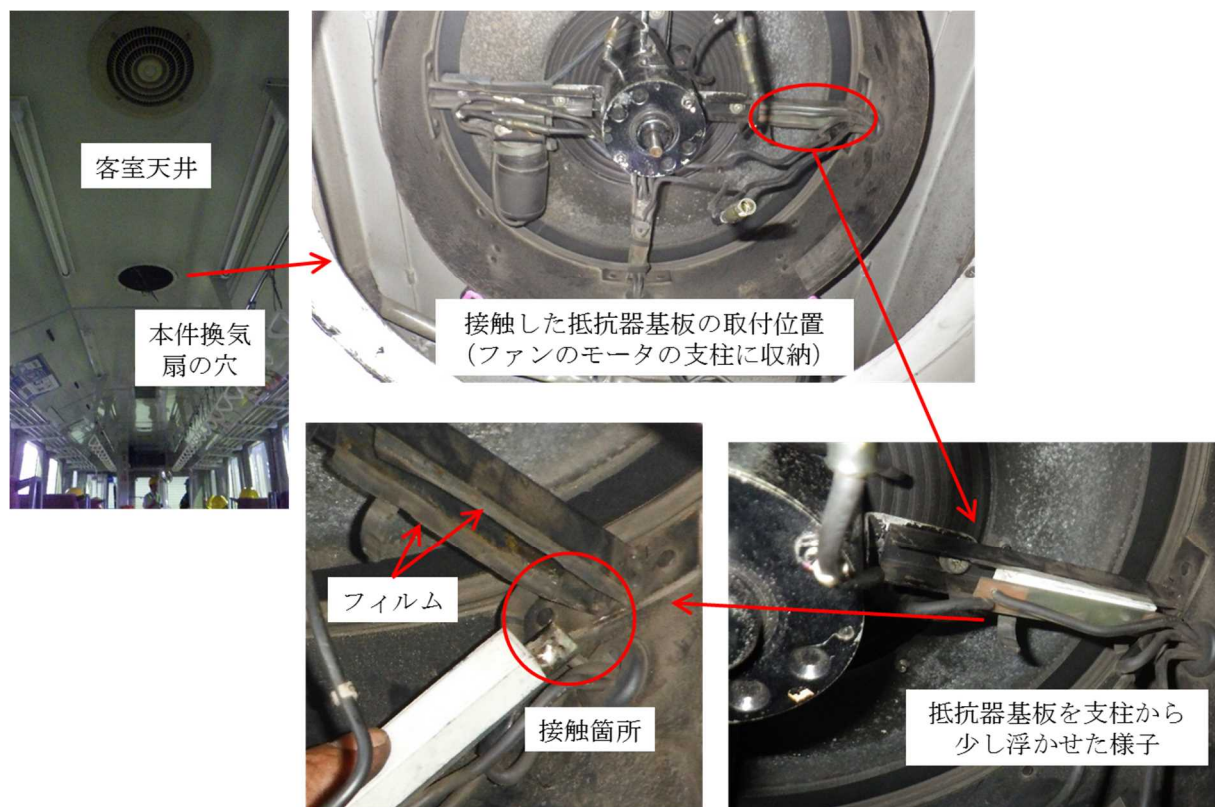
付図7 先頭車両の本件換気扇の状況

2.7.1.1 の調査結果により、絶縁不良の箇所が特定されたことから、天井に設置された本件換気扇を調査したところ、風量を「弱」に調整する抵抗器を実装した基板（以下「本件基板」という。）に変色箇所が見られた。本件基板は換気扇のモータを支える金属製の支柱の溝に納められており、変色箇所は基板に抵抗器の電源側のリード線をはんだ付けしている付近であった。

本件基板を支柱より浮かせて先頭車両の車体と「342g線」との絶縁抵抗試験を行ったところ、抵抗値が正常になった。

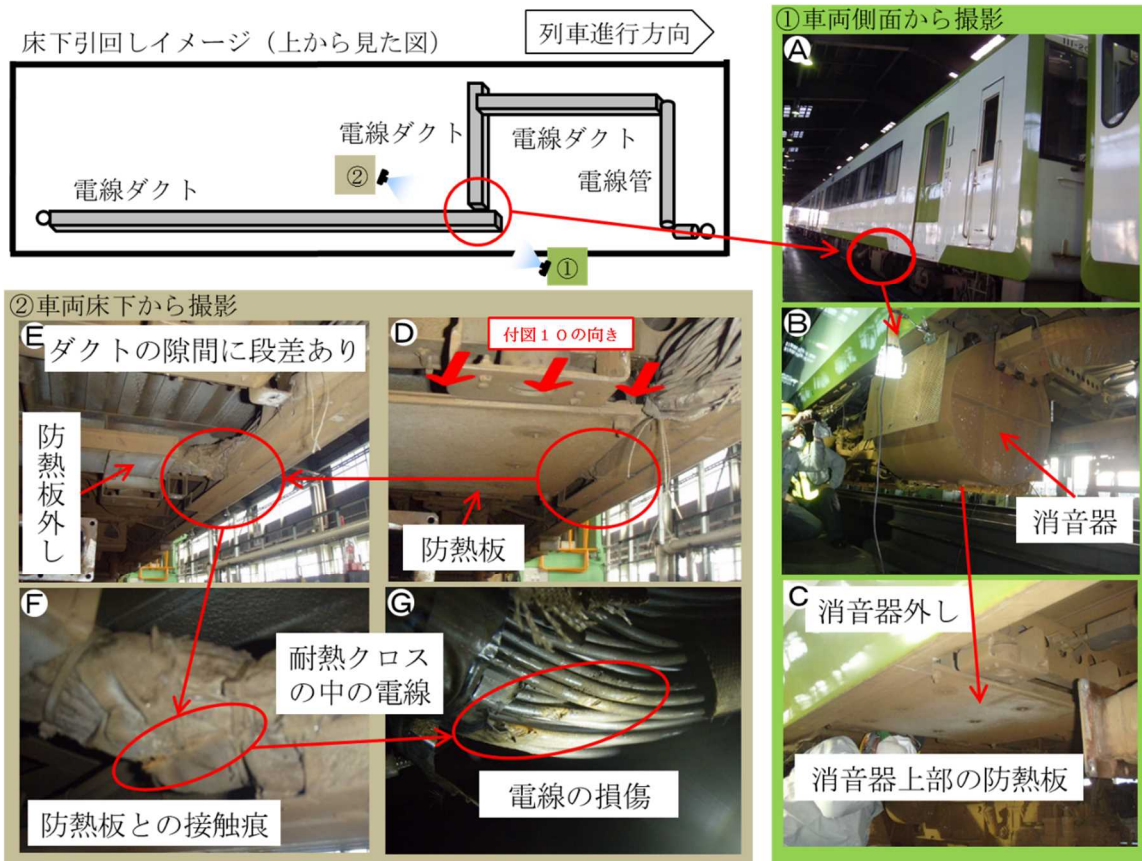
付図9 本件車両の床下配線の状況

- (1) 本件電線を含む配線の束は、床下中央部にある消音器の上部付近でまくらぎ方向の電線ダクトとレール長手方向の電線ダクト間を横断している（付図9 写真E 参照）。
- (2) 両者のダクトの間には約95mmの隙間があり、上下方向に約50mmの段差がある（付図10 参照）。
- (3) ダクトの段差の間には消音器の防熱板が張り出している（付図9 写真D 参照）。
- (4) 電線ダクト間の配線の束には耐熱クロスが巻かれている（付図9 写真F 参照）。

2.7.2に記述したように、本件車両の床下配線の束を覆う耐熱クロスは、まくらぎ方向の電線ダクトとレール長手方向の電線ダクトの隙間の段差部分で消音器の防熱板の金属部と接触し損傷していたが、これは走行時の車両の動揺及び振動で防熱板と継続的に擦れて発生したものと考えられる。

- (1) 車両を新製する時は、設計及び施工時に電線ダクトの継ぎ目では隙間や段差が生じないようにし、やむを得ず生じる際には隙間において電線や電線の保護物が他の金属部材と接触しないように配置するとともに、電線を保護するようにゴムシート、ビニルシート又はビニルチューブを使用する、あるいは電線ダクト間にスロープを設置するなどの方法について十分に検討し、走行時の車両の動揺及び振動に対して配慮することが必要である。また、重要な電気配線の損傷については、定期検査の際には特に注意を払うことが望ましい。なお、本件車両においては、損傷した電線を取替え、電線ダクト間において電線に損傷を与えないように敷設することが必要である。
- (2) 仮に、重要な電気配線が損傷し、車体に接触した場合においても、平成24年6月4日に磐越東線で発生した重大インシデントに対して同社が行った再発防止策である誤開扉防止回路は、走行中に戸ジメ電磁弁に電圧が印加してドアが開くといった事象に対して有効であることから、確実に運用されることが必要である。また、同様の事象が生じ得る車両への展開を図ることが望ましい。
- (3) これらの重大インシデントは、電気回路と車体との接触が2箇所ですべて同時に起きたことにより発生していることから、接触が1箇所の時点でそれを検出して修繕していれば防ぐことができたと推定される。電源を車体に接地していない内燃動車において、車両の電気回路と車体との接触が発生した場合、本件と同様の事態が発生する可能性があるため、電気回路と車体との一過性の短絡履歴を検出して記録する装置の実用化に向けた研究開発及びその有効活用が望まれる。
- (4) また、内燃動車の新製時には、電源回路を車体へ接地することの有効性について、長所、短所を含めて検討することが望まれる。

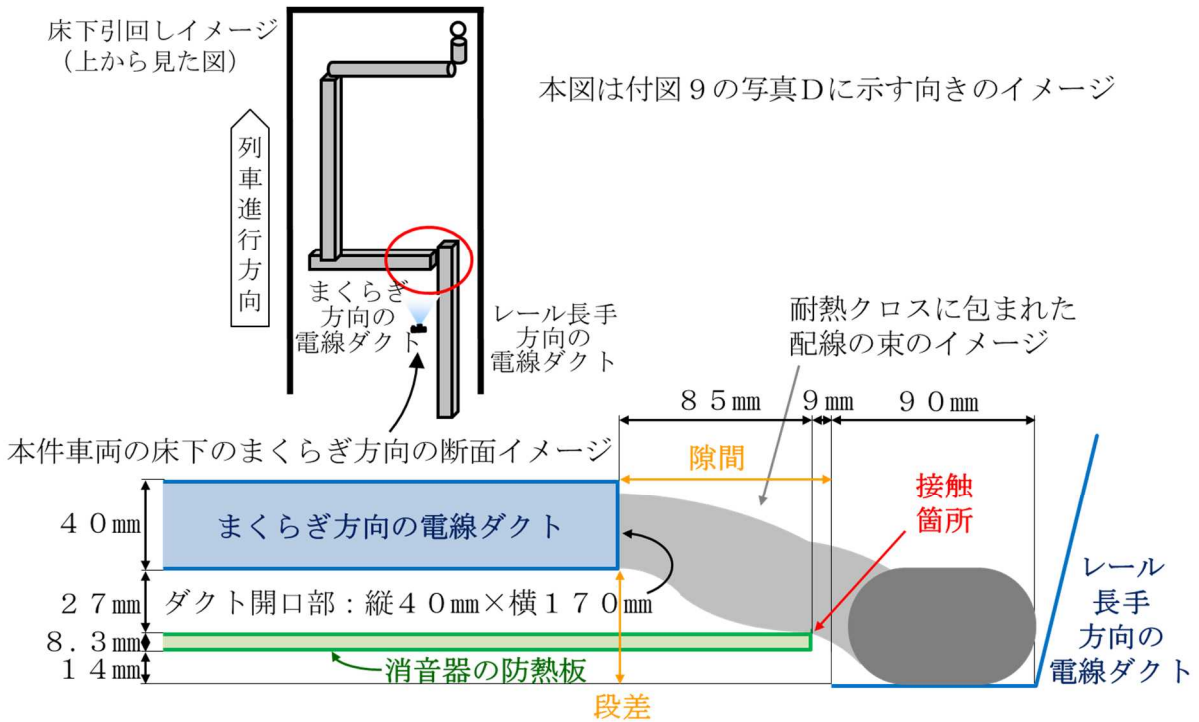
付図10 本件電線を含む配線の束と防熱板の接触箇所のイメージ図

電線ダクトの隙間の段差は図面上にも記載されていたことから、段差は施工上の都合で生じたものではなく設計段階からあったものと考えられる。

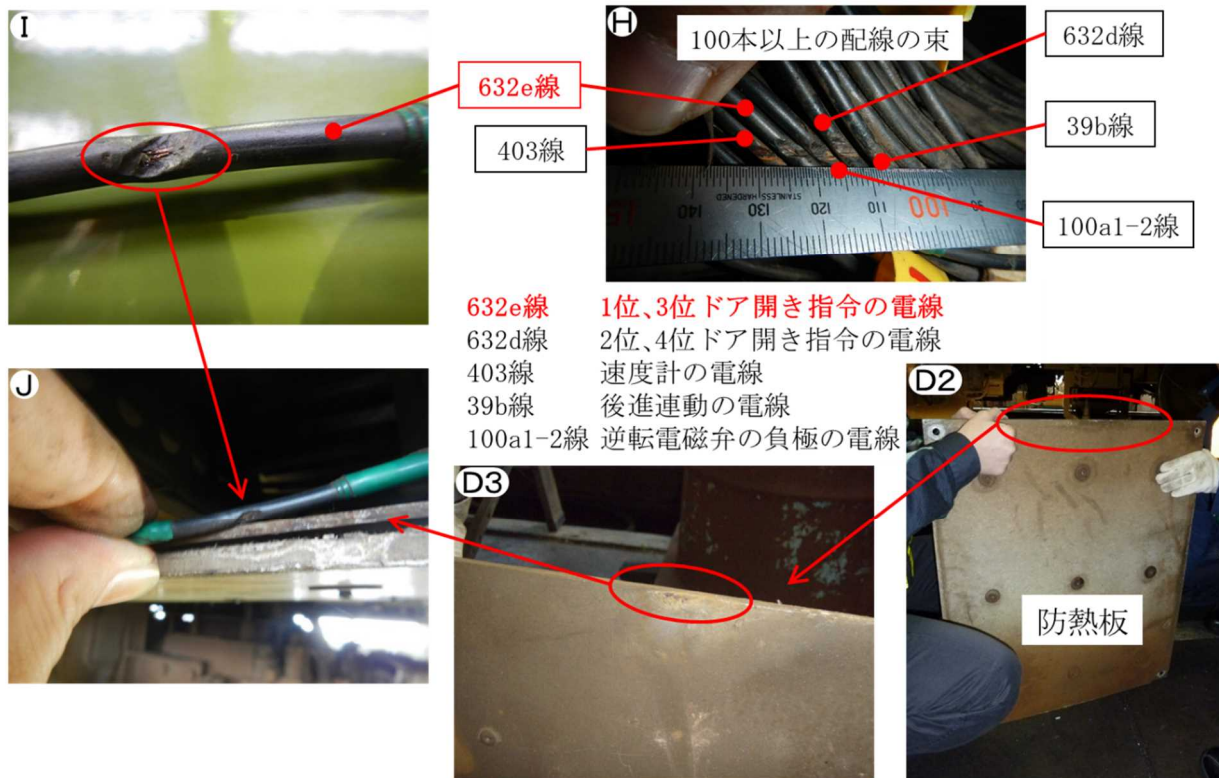
付図 1 1 本件車両の床下の電線の損傷状況等

- (5) 耐熱クロスは、防熱板の金属部分に接触し損傷していた（付図9 写真F 参照）。
- (6) 耐熱クロスを剥がすと5本の電線の被覆に損傷があった（付図9 写真G、付図11 写真H 参照）。
- (7) その中で本件電線のみ芯線が剥き出しになっていた（付図11 写真I 参照）。なお、防熱板は断熱材に金属板を合わせた構造で、車体にボルト止めされている。また、まくらぎ方向の電線ダクトとレール長手方向の電線ダクトの間の段差は図面上でも確認することができた。
- （付図9 本件車両の床下配線の状況、付図10 本件電線を含む配線の束と防熱板の接触箇所のイメージ図、付図11 本件車両の床下の電線の損傷状況等 参照）

また、この耐熱クロスの中で複数の電線の被覆が損傷しており、その中で本件電線は、芯線が露出していたことから、本件電線は車体にボルト止めされていた防熱板の金属部と接触することにより損傷し、本件電線が車体と電氣的につながったものと考えられる。

これらの電線の損傷は、電線ダクト間の継ぎ目の接続方法、耐熱クロスの強度、防熱板の取付位置などの設計・施工時において、走行時の車両の動揺及び振動を十分に考慮した電線の引き回しを行っていれば、防ぐことができた可能性があると考えられる。

- (1) 緊急点検として、同社が保有する全ての気動車の車両ドア回路関係の絶縁特性の検査を実施した。その結果、異常が見付かった車両は全て修繕した。
- (2) 全ての気動車の車両において消音器の上部の床下配線の損傷状態について一斉点検を実施した。その結果、電線が損傷している車両が見付かったため、修繕をした。

また、振動等により配線が機器等と接触しそうな箇所については、配線の保護及び結束等により、配線が直接機器等に接触しないように処置を行った。

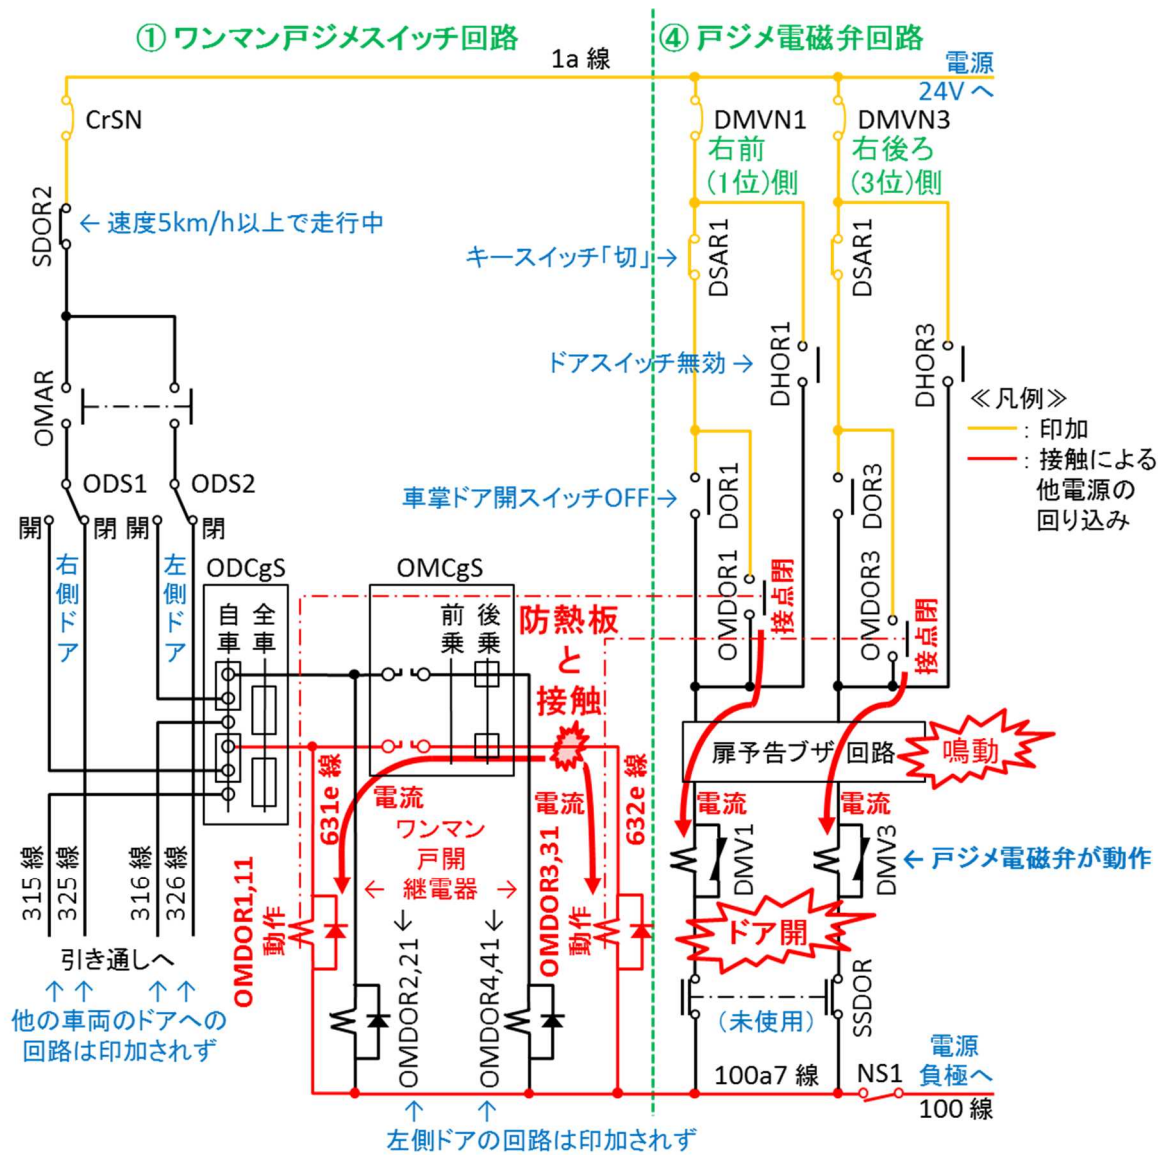
付図 1 2 本重大インシデント発生時にドア回路に
直流 24 V が印加された状況

本件列車の車体に電源の正極側の電圧（直流24V）を印加すると、ワンマン自動のドア開閉操作によるドア開扉の回路が動作し、本件両ドアの扉予告ブザーが鳴動し開扉する現象が再現した。なお、本件電線の絶縁低下は、作業員が車内を移動する際に生じたと考えられる振動等により回復することがあり、同現象は再現しない場合もあった。

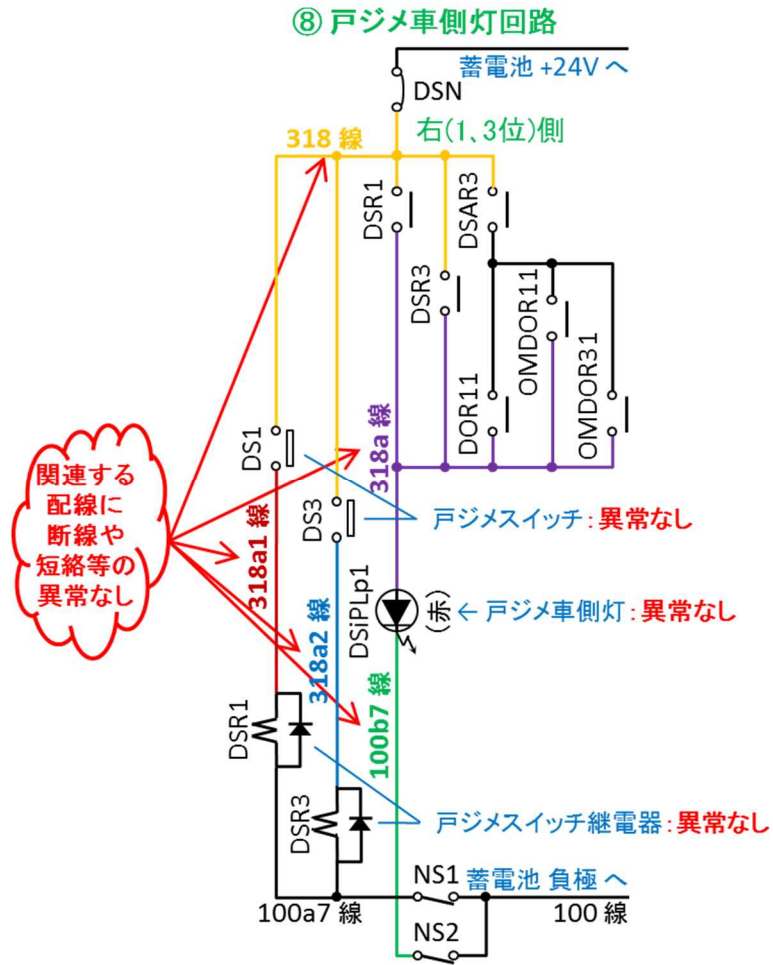
付図 1 4 本件車側灯回路の調査

2.1.1 に記述したように、本件車側灯は、本重大インシデント発生時に点灯せず、運転再開後の最初の停車駅である東下条駅では点灯したとのことから、調査を実施した。しかし、2.7.3 における本件両ドアの開扉動作の再現の際に、ドアが開くと本件車側灯は点灯し、本重大インシデント発生時の本件車側灯の不点灯の現象は再現しなかった。また、本件車側灯（D S i P L p 1）の点灯、本件車側灯に関する継電器（D S R 1、D S R 3）、戸ジメスイッチ（D S 1、D S 3）の接点接触抵抗及び各配線（「318線」、「318a線」、「318a1線」、「318a2線」、「100b7線」）の導通確認、並びにこれらの配線と車体間との絶縁抵抗を調査したが問題はなかった。
