RI2015-3

鉄道重大インシデント調査報告書

北海道旅客鉄道株式会社函館線八雲駅構内における鉄道重大インシデント
その他（「車両の走行装置、ブレーキ装置、電気装置、連結装置、運転保安
設備等に列車の運転の安全に支障を及ぼす故障、損傷、破壊等が生じた事態」
（車両障害）に準ずる事態に係る鉄道重大インシデント）

平成27年12月17日

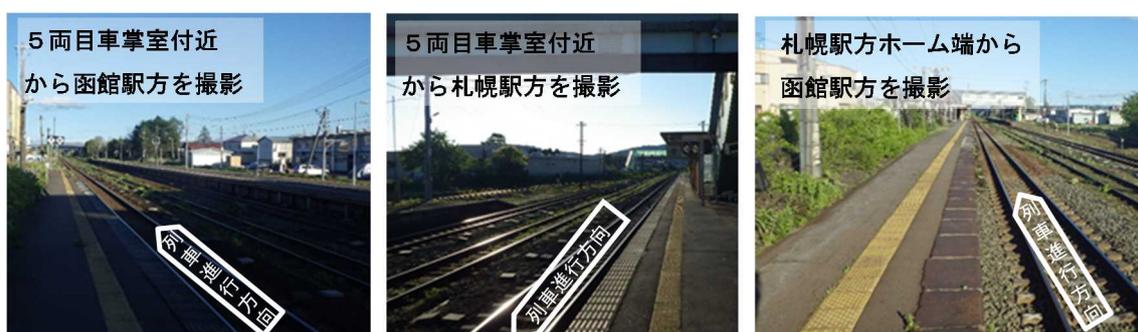
写 真 八 雲 駅 1 番 線 ホ ー ム の 状 況

- ① 八 雲 駅 の 停 車 場 境 界 は、上 り 場 内 信 号 機 (8 2 k 2 6 8 m)、下 り 場 内 信 号 機 (8 0 k 6 6 8 m) である。
- ② 本 件 列 車 が 停 車 し た 八 雲 駅 上 り 本 線 (1 番 線) の 線 形 は、直 線 で、左 側 に あり る ホ ー ム の 有 効 長 は、約 2 1 0 m である。

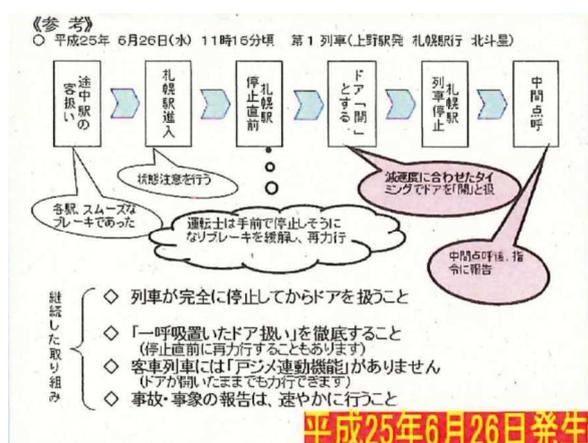
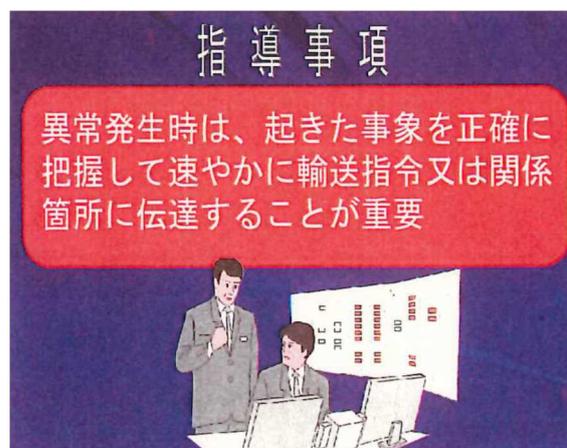
図 JR北海道のインシデント教育資料（抜粋）

この指導訓練では、過去のインシデント事例や次の図（左側）に示すように、JR北海道で発生した類似事例（平成25年6月、北斗星号札幌駅進入時におけるドア扱い誤りに関する事象）の再周知や次の図（右側）に示すように、異常発生時における輸送指令等への速やかな伝達（指導事項）も含まれていた。

なお、次の図（左側）には、「客車列車には「戸ジメ連動機能」がありません（ドアが開いたままでも力行できます）」「事故・事象の報告は速やかに行うこと」と記載されていた。

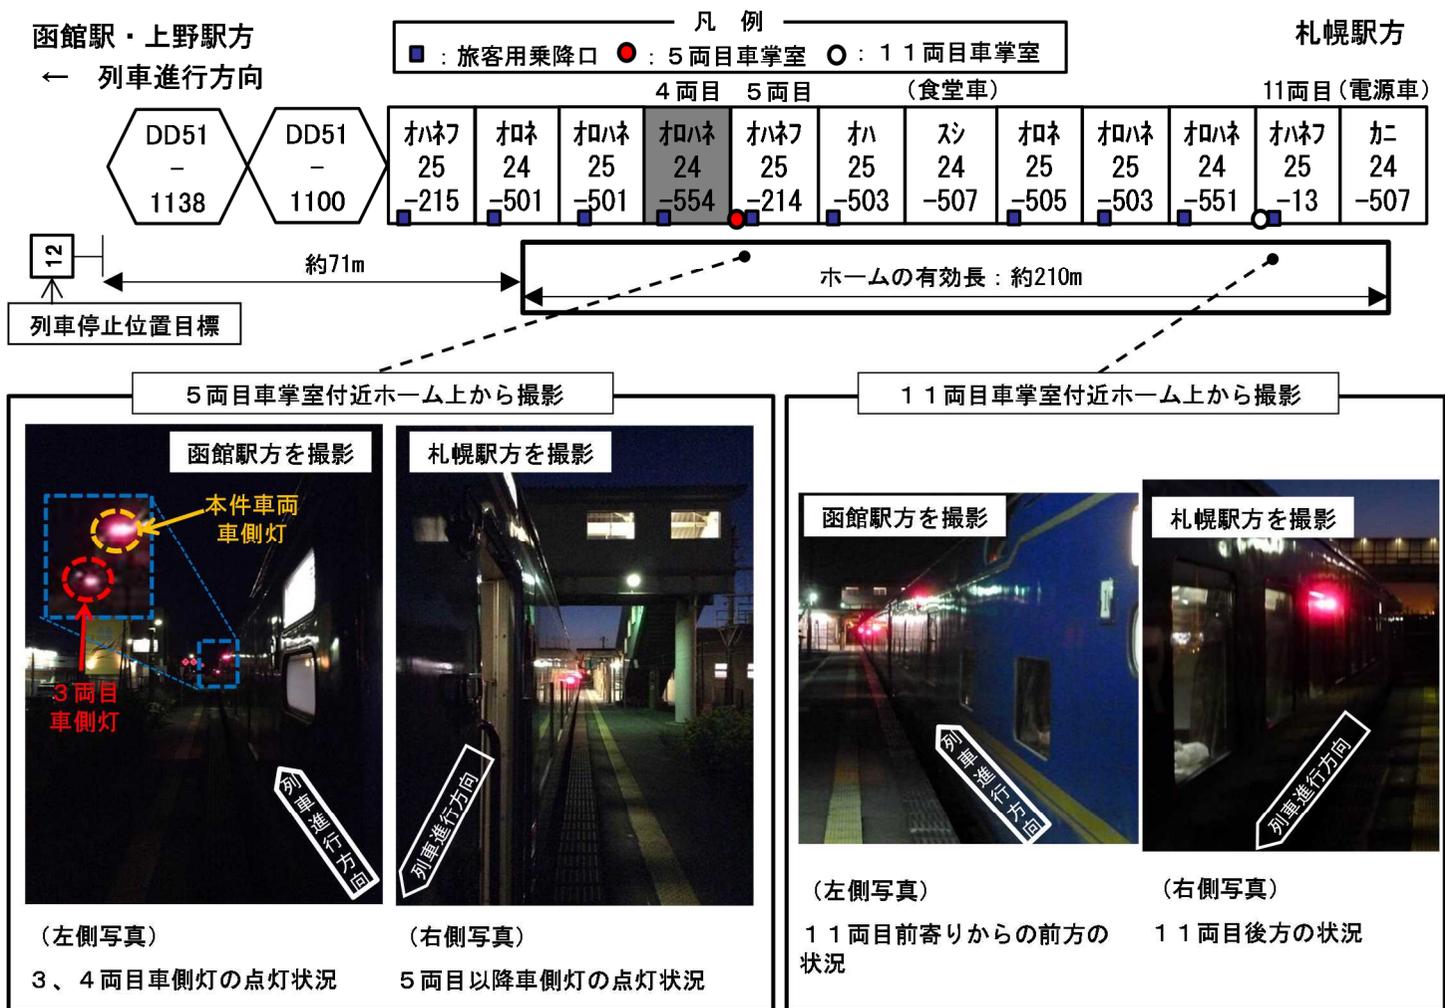
付図3 第8008列車八雲駅停車時の車側灯の点灯状況

- ③ 本 件 列 車 が 八 雲 駅 に 停 車 す る 場 合、列 車 の 編 成 長 より ホ ー ム の 有 効 長 が 短 い こ と か ら、旅 客 の 転 落 を 防 止 す る た め に ホ ー ム に 掛 か ら な い 1、2 両 目 の 戸 じ め 継 電 器 を 「切」 位 置 に し て ド ア を 締 め 切 っ て、他 の 車 両 の ド ア か ら 旅 客 を 乗 降 さ せ て い る。
- ④ 第 8 0 0 8 列 車 (北 斗 星 号) 八 雲 駅 停 車 時 の 車 側 灯 の 点 灯 状 況 に つ い て は、付 図 3 の 5 両 目 車 掌 室 付 近 ホ ー ム 上 か ら 函 館 駅 方 を 撮 影 し た 写 真 に 示 す よ う に、本 件 車 両 の 左 側 車 側 灯 を 遮 る よ う な 障 害 物 は な く、車 側 灯 の 点 灯 状 況 を は っ き り と 確 認 で き る。

ま た、本 件 車 掌 の 口 述 に よ る と、夜 間 に お い て、車 側 灯 が 点 灯 し た と き は、き れ い に 見 え る と の こ と であ っ た。

から、八雲駅出発時において、5両目車掌室付近のホーム上から本件車両の左側車側灯の視認性が低下するような状況にはなかったと推定される。

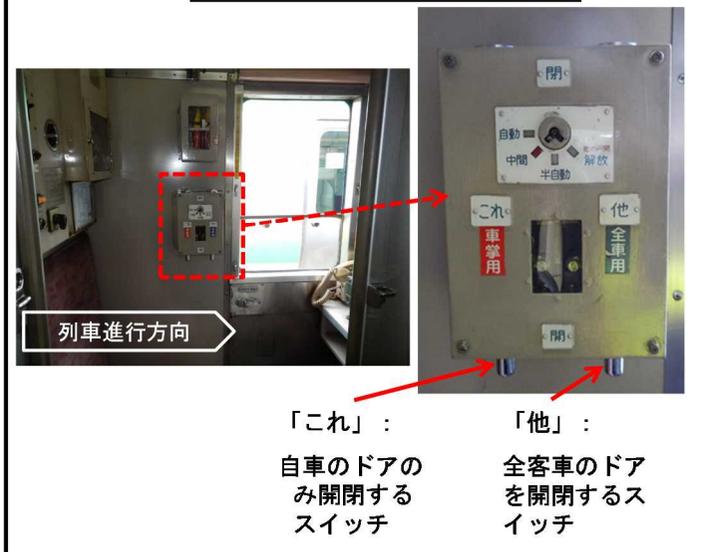
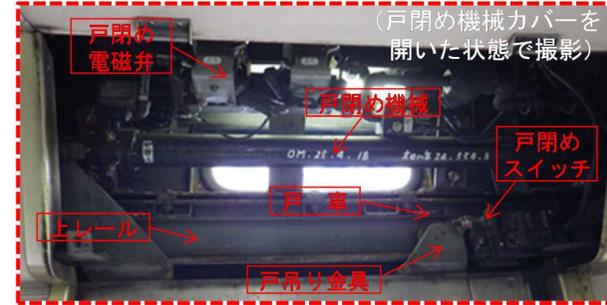
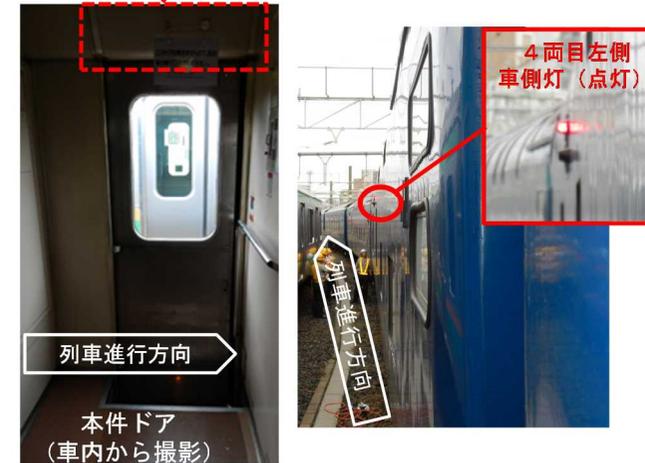
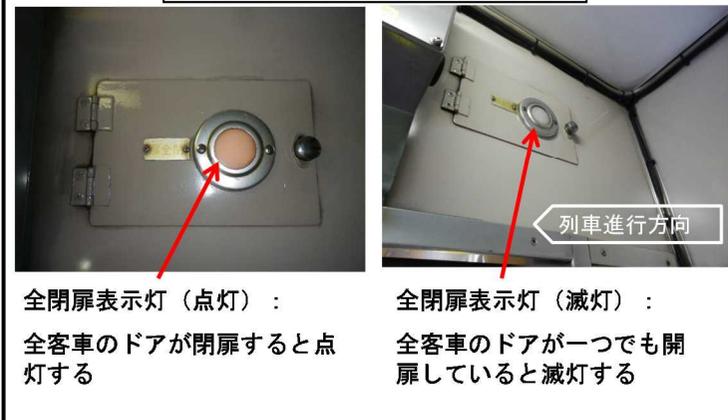
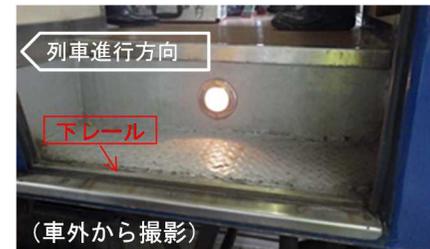
付図4 ドアの構造等について

ドアは、車体に敷設された上レールと下レールに案内され、ドア上部にある戸吊り金具に取り付けられた戸車が上レールを走行する吊り戸式となっている。

各ドアは、車掌室にある車掌スイッチ*8を扱うことにより電氣的に戸閉め機械を制御し、圧縮空気により開閉される。

なお、ドアは、戸閉め電磁弁に電圧が加えられている間だけ開く。また、戸閉め電磁弁が無加圧となると閉じる構造となっている。

また、戸閉め機械が「閉」状態になると戸閉めスイッチが動作して、電氣的な回路が構成されて、車側灯が滅灯し、1両目、5両目及び11両目車掌室にある全閉扉表示灯が点灯する。

ドアの開閉確認を行うのに当たって、本件車掌及び補助車掌は、ホームに掛かっていない3～11両目のドアが開くことがないようにするため戸じめ継電器を「切」位置とし、その後、本件車掌は、5両目車掌室にある車掌スイッチを扱い、ドアを開けたところ、1、2両目のドアのほか、ホームに掛かっていない5両目のドアも開いた。

車掌スイッチには、全車両（1～11両目）のドアを開くための「他」のスイッチと、自車のドアのみを開くための「これ」のスイッチがあるが、車両の戸じめ

継電器を「切」位置とした場合でも「これ」スイッチを扱ったときは、自車のドアが開く仕組みとなっている。

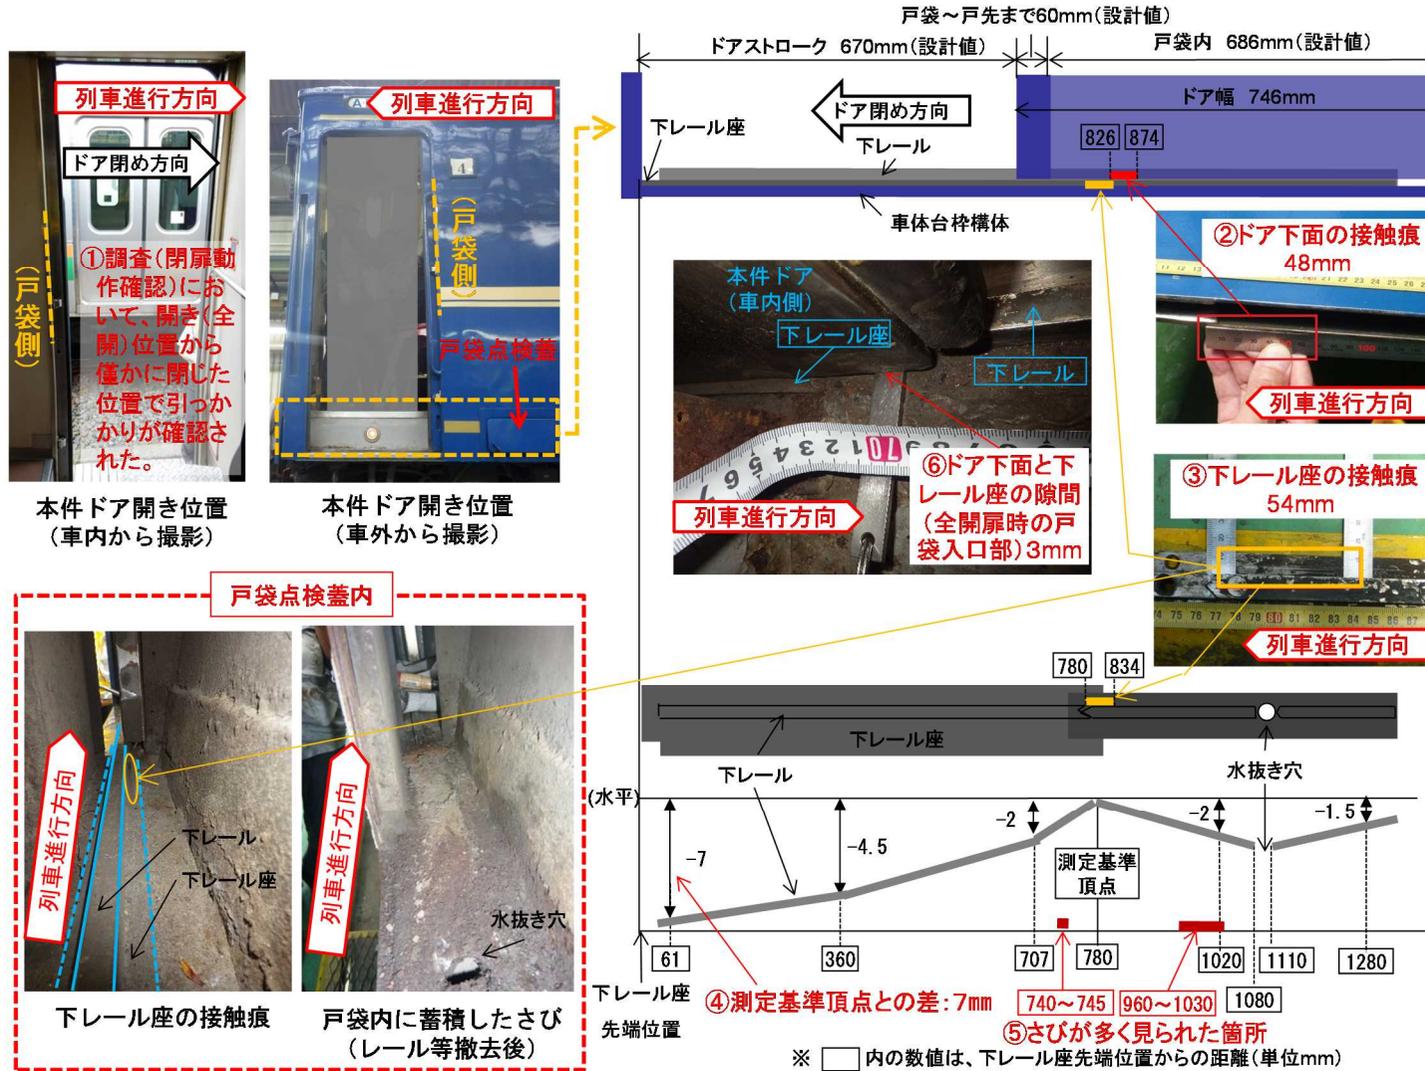
付図5 本件ドアの調査について

① 本件ドア下面と戸袋内の下レール座に接触痕(長さ約50mm)を確認した。
(付図5②及び③参照)

② 下レールの水平高さを測定したところ、最大7mmの高低差があった。
(付図5④参照)

③ 本件ドアの下レール及び下レール座を撤去したところ、下レール座と車体台枠構体との間に、多くのさびが蓄積されていた。(付図5⑤参照)

ドア下面と下レール座の隙間を測定したところ、全開扉時の車内側(戸袋入口部)で全般検査のために車両工場へ入場した際の管理値と同じ3mmであったが、余裕がない状態であった。(付図5⑥参照)

本件ドアが引っ掛かったことについては、2.5(3)①に記述したように、本件ドア下面と戸袋内の下レール座に接触痕（長さ50mm程度）が確認されたこと、及び2.5(3)②及び③に記述したように、下レールに高低差があったこと、及び下レール座と車体台枠構体との間にさびが蓄積されていたことから、本件ドア下の車体台枠構体のさびによって下レールが下レール座ごと浮き上がり、本件ドア下面と下レール座の隙間が狭くなったことによるものと考えられる。

これらのことから、本重大インシデント発生を踏まえ、2.5(4)に記述したように、客車を所有するJR東日本においては、全般検査の際にドア下面と下レール座の隙間管理を実施しているが、例えば、全般検査以外の検査においてもドア下面と下レール座の隙間管理を実施するなど、車両の経年、使用環境及び運用実態を考慮したメンテナンスを実施することが望ましい。
