鉄道重大インシデント調査報告書

- I 九州旅客鉄道株式会社 長崎線 肥前竜王駅構内
その他（「列車が停止信号を冒進し、当該列車が本線における他の列車又は車両の進路を支障した事態」に準ずる事態に係る鉄道重大インシデント）

平成28年6月30日

発生日時：平成27年5月22日 12時23分ごろ

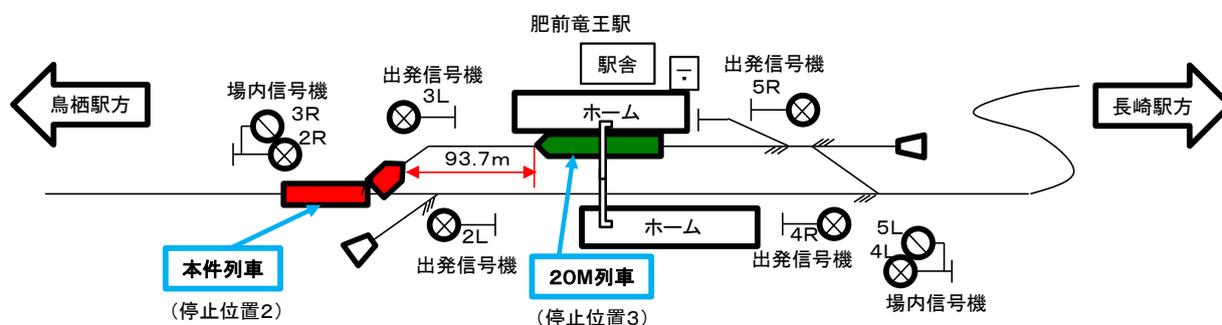
図2 本重大インシデント発生直後の本件列車及び20M列車の停止状況（その1）

2.1.1に記述した運転士Aの口述によると、本件列車は、肥前白石駅と肥前竜王駅の間を走行中に異音を感知したため、先頭車両の乗務員室の扉が肥前竜王駅の2Rを越えた位置（以下「停止位置1」という。）に停止した。その後、運転再開してから再停止した位置（以下「停止位置2」という。）は、20M列車の停止した位置（以下「停止位置3」という。）から93.7mであった。なお、停止位置3は停止位置目標のある49k422mであった。

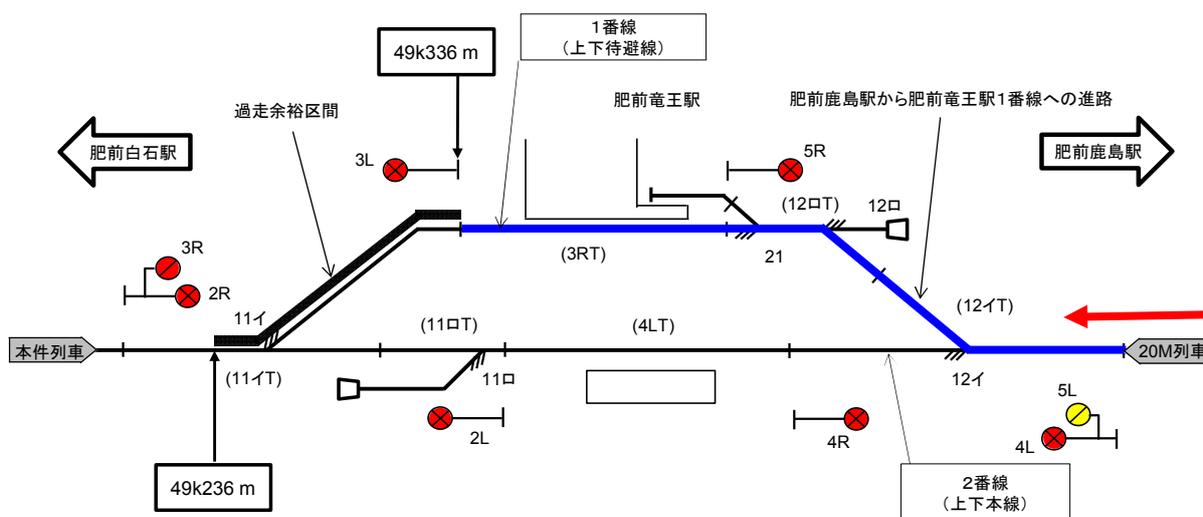
図6 肥前鹿島駅から肥前竜王駅1番線への進路構成と過走余裕区間

なお、同社によると過走余裕区間は、49k336m(3L建植位置)～49k236mとのことである。

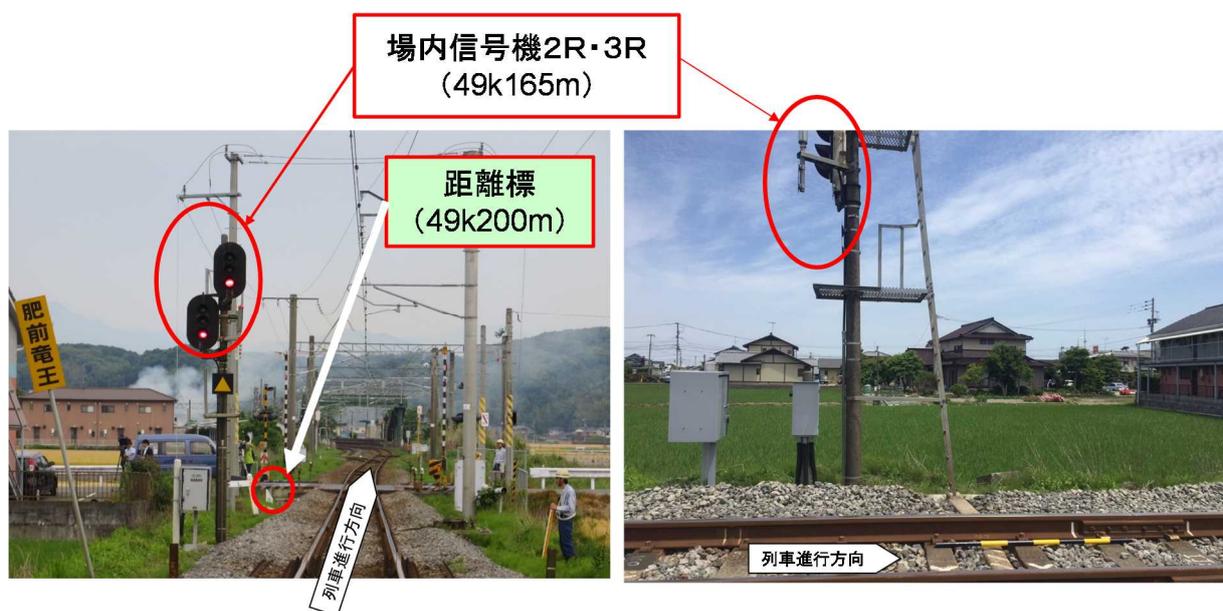
図9 本件列車の異音感知直後の停止位置（停止位置1）付近

- (1) 列車停止位置付近にあった2Rの建植位置は49k165mであり、2Rの内方に49k200mを示す距離標が設けられていた。
- (2) 2.3.4.2に記述したように、場内信号機と軌道回路分界点及びATS地上子の距離は、それぞれ2.460m及び37.540mである。

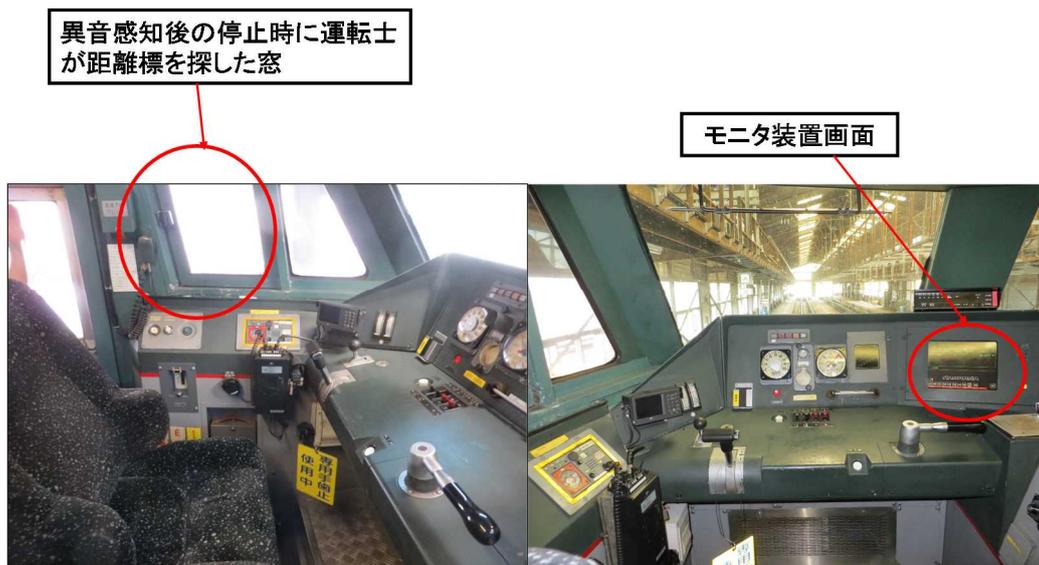
図10 本件列車の運転台

本件列車の運転台を図10に示す。2.1.1に記述したように、運転士Aは、本件列車が異音感知により停止した後、立ち上がり、運転席の左横の窓から線路上の距離標を探したが見当たらなかったため、その立った体勢のままで運転台のモニタ装置の表示を見て、「49k0m」と輸送指令員に報告をしたとのことであった。

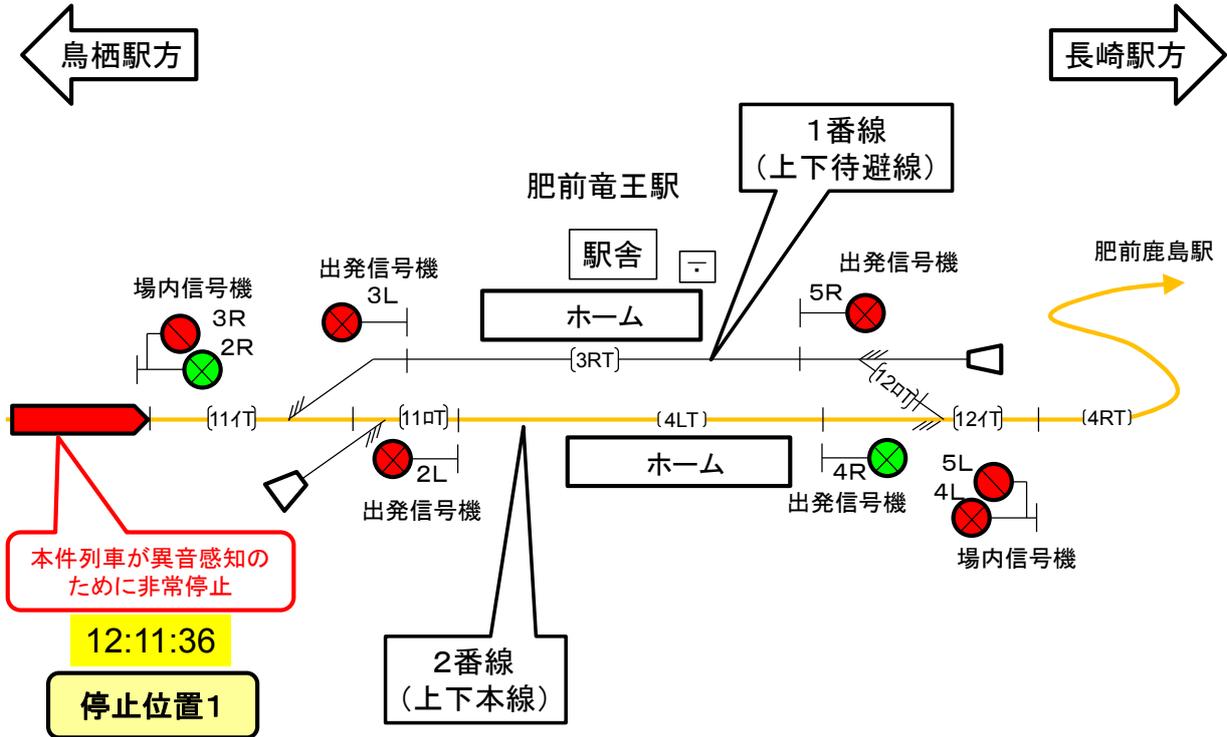
付図5 本件列車及び20M列車の動き等（その1）

本件列車が異音感知のため非常停止

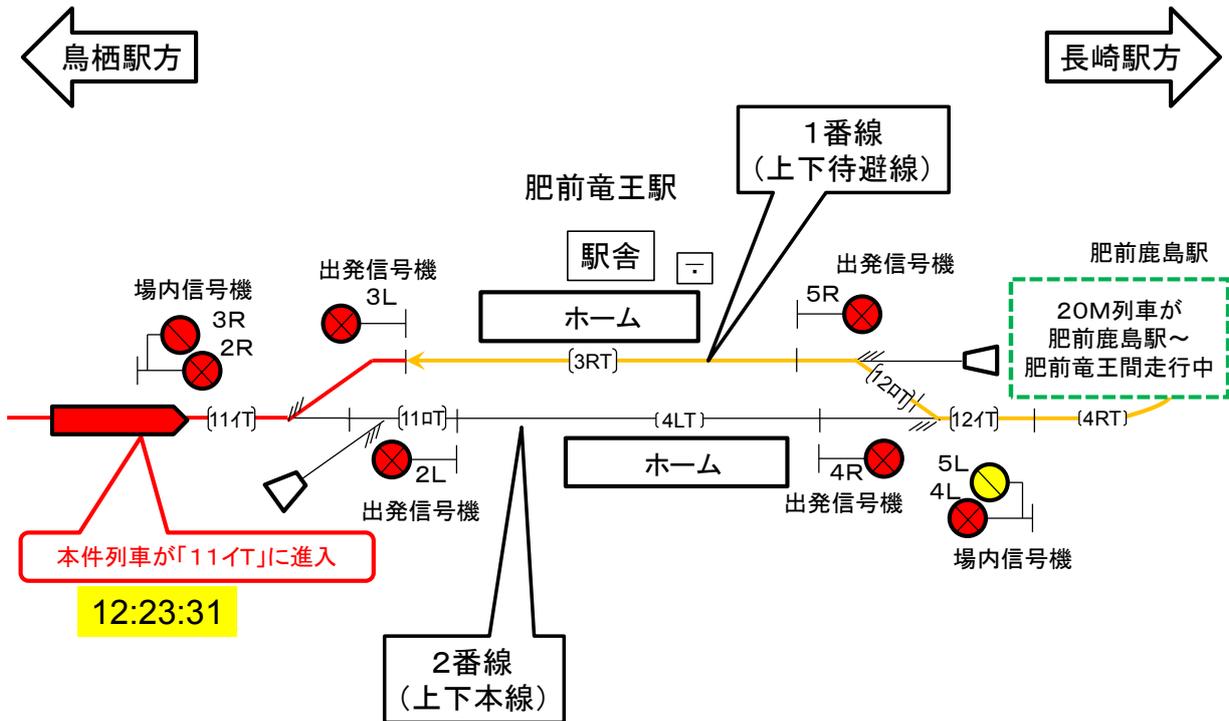
付図5 本件列車及び20M列車の動き等（その4）

本件列車が運転再開

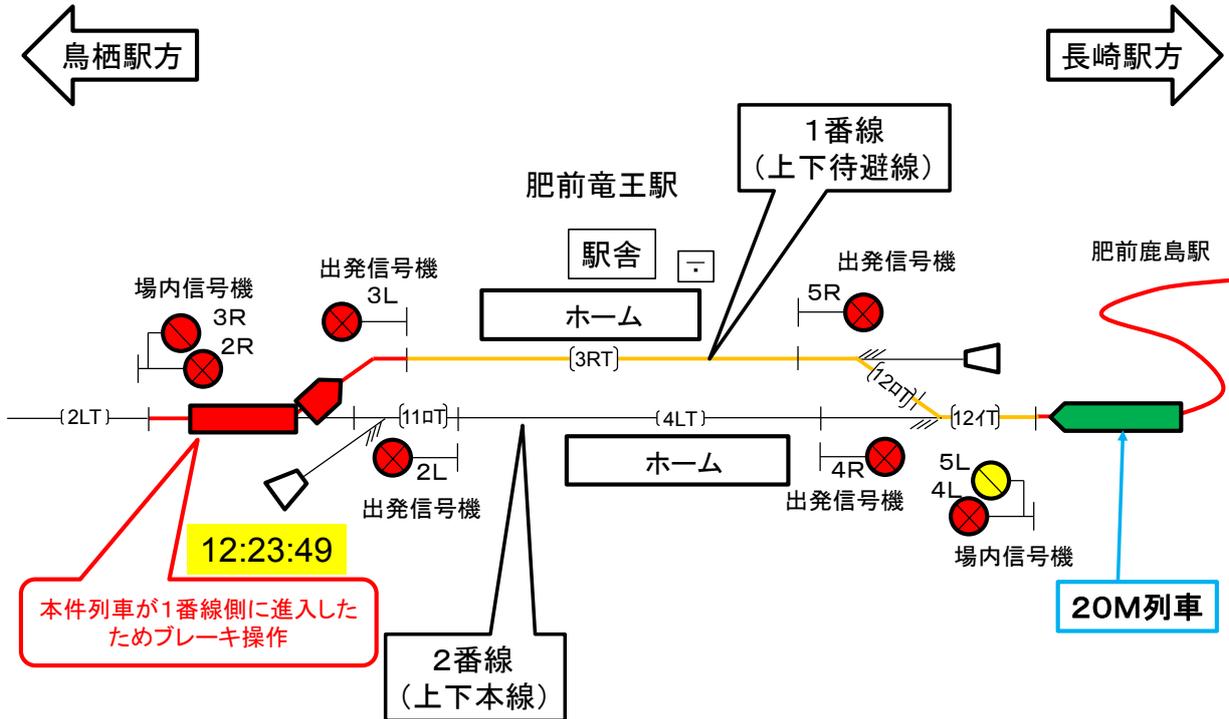
付図5 本件列車及び20M列車の動き等（その5）

本件列車が1番線に進入したためブレーキ操作

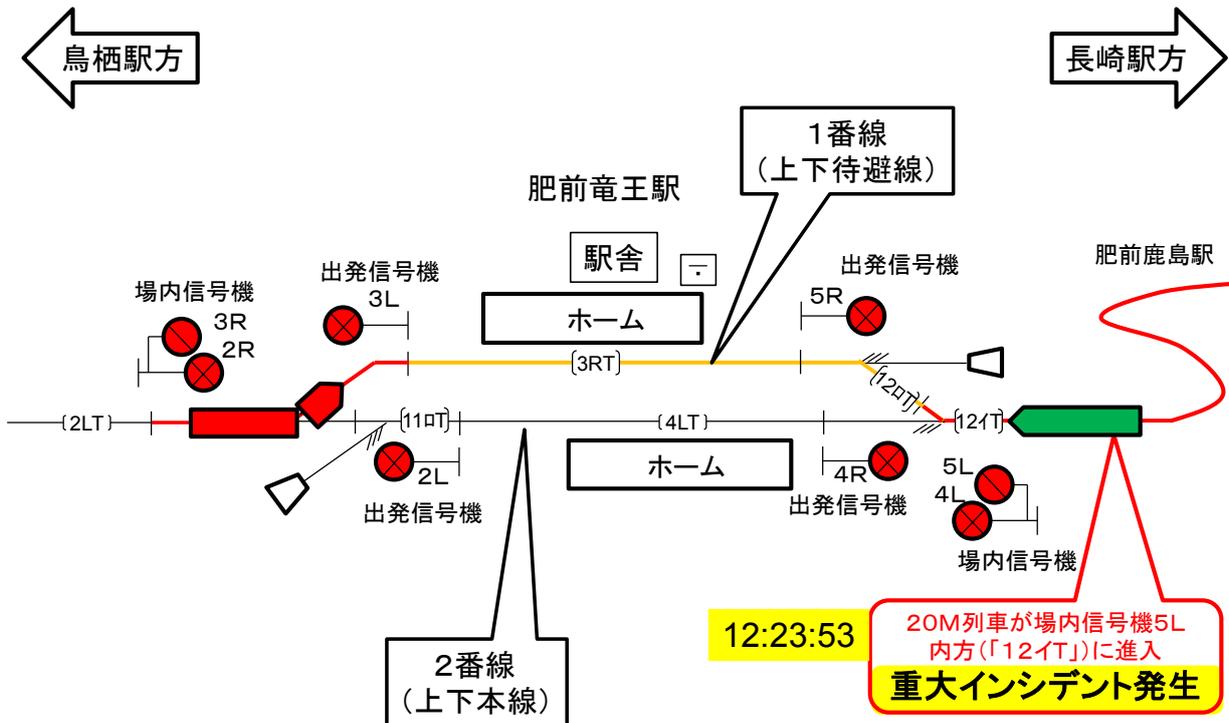
付図5 本件列車及び20M列車の動き等（その6）

重大インシデント発生（20M列車が駅構内に進入）

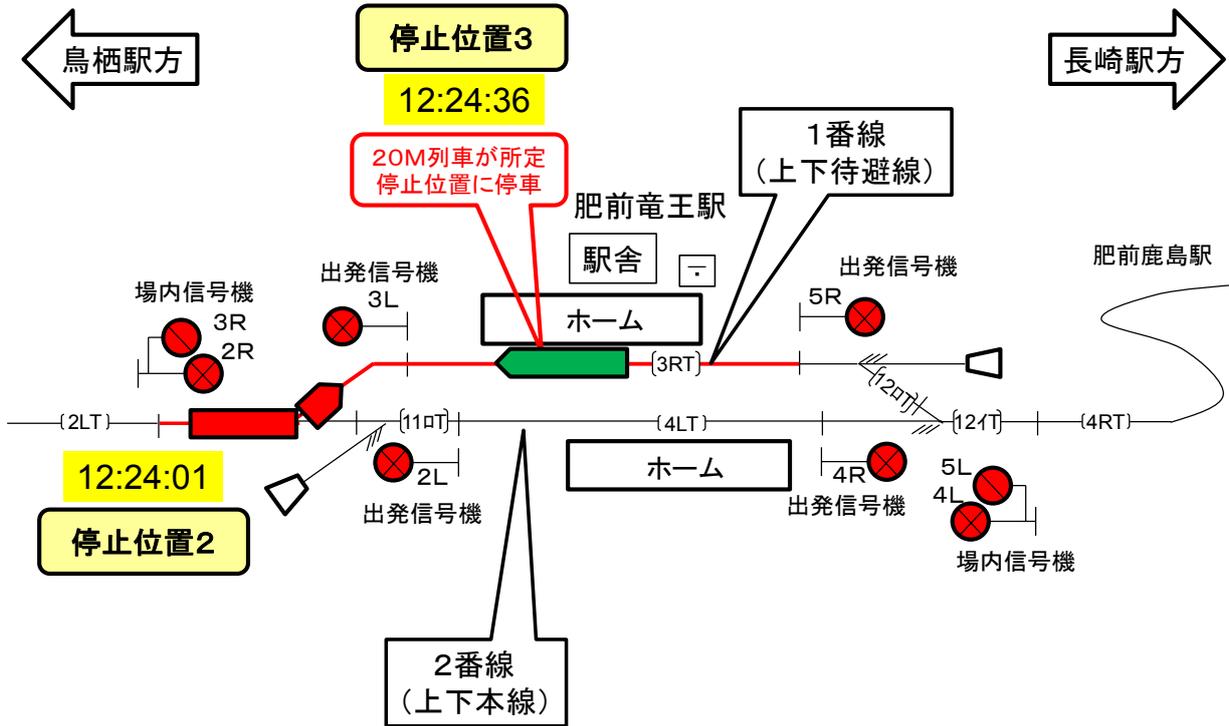
付図5 本件列車及び20M列車の動き等 (その7)

本件列車が停止後、20M列車が停止
