鉄道重大インシデント調査報告書

I 西日本鉄道株式会社 天神大牟田線

白木原駅

発生日時：平成30年5月15日 16時49分ごろ

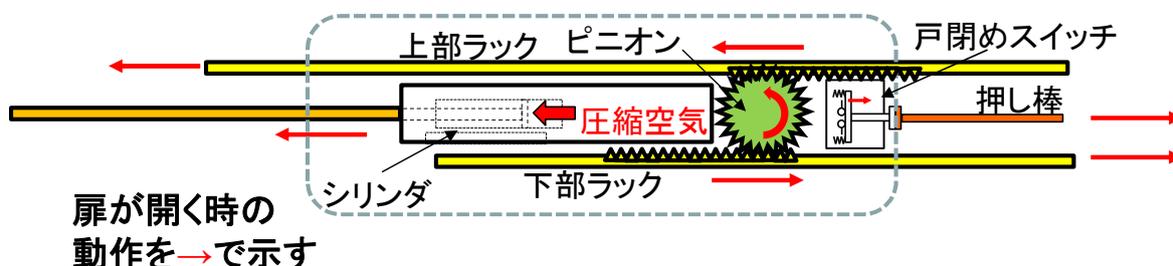
図4 ドアエンジンの概略図

ストン棒との接続金具がL側の吊金具よりもシリンダ側にあり、上部ラック、ピニオン、下部ラックを介してR側吊部と接続されているため、L側吊部とドアエンジンとの接続が外れた場合でもR側吊部はピストン棒と連動して動作する構造となっている。

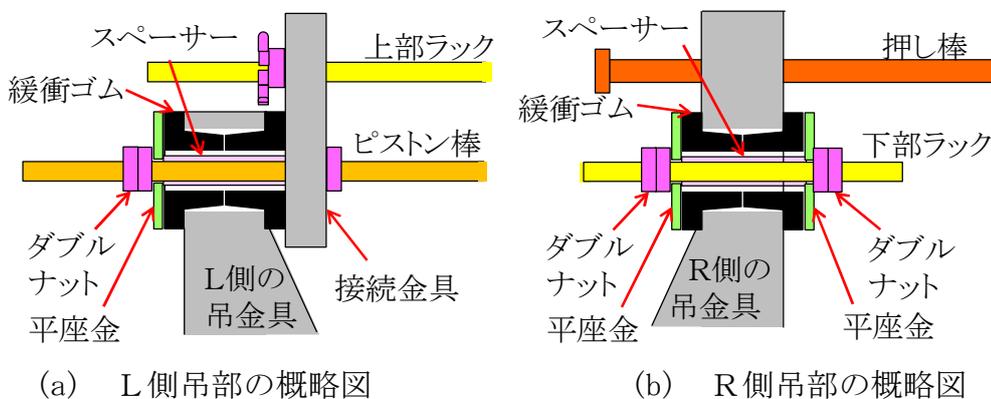
図5 吊部の概略図

本件扉のL側の吊部は、図5 (a)に示すように、ピストン棒にねじが切っており、「(上部ラックへ開閉力を伝達する) 接続金具」、「(2つの緩衝ゴムで挟んだ) L側吊金具」、「平座金」をナットで締結している。また、ピストン棒端部側のナットは、緩み防止のためダブルナット*7となっている。

一方、R側吊部は、図5 (b)に示すように、「下部ラック」に「(2つの緩衝ゴムで挟んだ) R側吊金具」を締結し、緩衝ゴムの両側の「平座金」をダブルナットで締結する構造となっている。

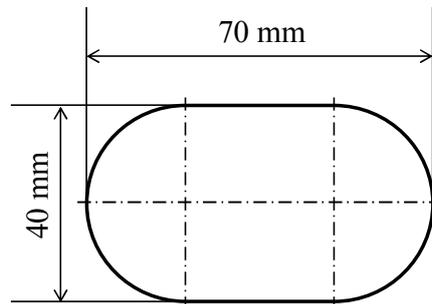
図6 水抜き穴の寸法

本重大インシデント発生後の調査では、2.4.1(2)に記述したように、本件扉のL側の戸袋の内部からは本件緩衝ゴムは発見されなかったことから、2.3.2(5)に記述

した水抜き穴から車外に落下した可能性があると考えられる。なお、本件列車が走行した線路を探索したが、本件緩衝ゴムを発見することはできなかった。

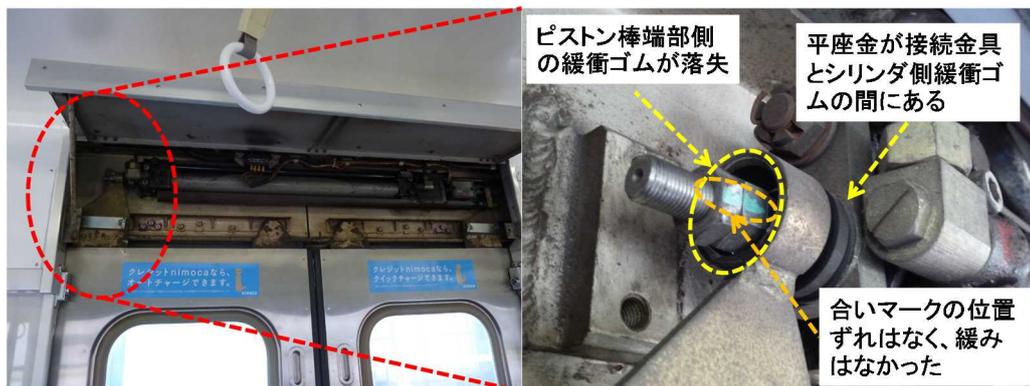
(a) 本件扉の吊部・ドアエンジンの全体 (b) L側の吊部の拡大
図7 本重大インシデント発生時の本件扉の吊部の状況

- ・ L側の吊部の吊金具を挟んでいる2つの緩衝ゴムのうち、ピストン棒端部側（ダブルナット側）の緩衝ゴム（以下「本件緩衝ゴム」という。）が無かった。なお、本件緩衝ゴムが落失した可能性を考慮して、L側の戸袋の内部や本件列車が走行した線路の沿線を探索したが、本件緩衝ゴムは発見されなかった。
- ・ ピストン棒とL側吊金具の接続が外れており、両者が連動せず、ピストン棒からL側の戸に閉扉方向の力が伝達されない状況であった。
- ・ 「ダブルナット」と「本件緩衝ゴム」の間に取り付けられることになっている平座金が、「接続金具」と「シリンダ側緩衝ゴム」の間に取り付けられていた。このため、本件緩衝ゴムが存在する場合には、ダブルナットと本件緩衝ゴムが平座金を介さず直接接触する状況であった。
- ・ 吊部に用いられているナットには、いずれも緩みなどの不具合は認められなかった。

本件扉の吊部は、2.4.1(2)に記述したように、本重大インシデント発生後の調査において、本件扉のL側の吊部の吊金具を挟んでいる2つの緩衝ゴムのうち、ピストン棒端部側（ダブルナット側）の本件緩衝ゴムが無い状態であった。また、「ダブルナット」と「本件緩衝ゴム」の間に取り付けることになっている平座金が、「接続金具」と「シリンダ側緩衝ゴム」の間に取り付けられており、ピストン棒端部側には平座金も無い状態であった。

このようなことから、本件扉のL側の戸には、ピストン棒の閉扉方向の力が正常に伝達されない状態であったため、閉扉時にピストン棒と吊金具が連動せず、車掌スイッチによる戸閉操作時に扉が完全には閉まらない事象が発生し、扉が開いた状態で列車の運行が行われたものと推定される。

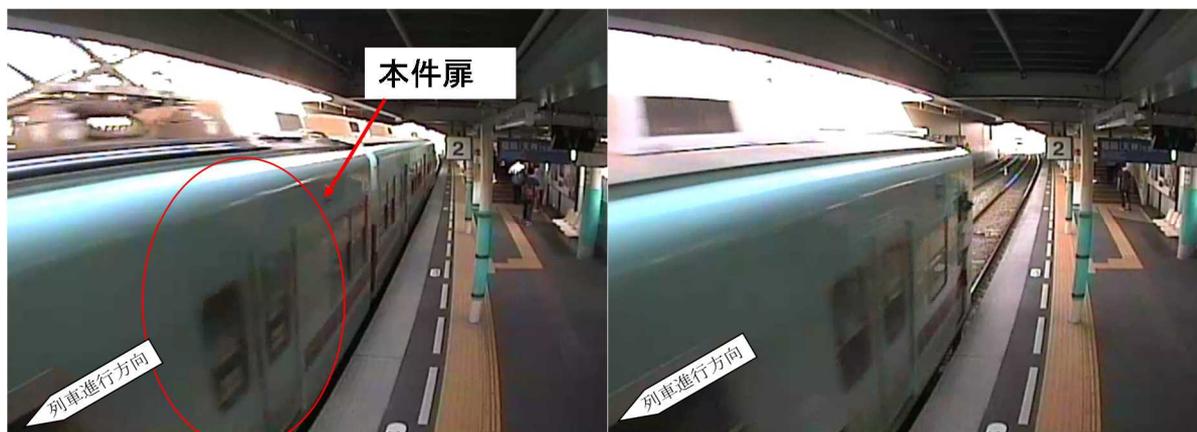
図8 下大利駅でのビデオ映像

この映像記録によれば、本件列車が下大利駅を出発する際には、本件扉は閉まっていたものと認められる。

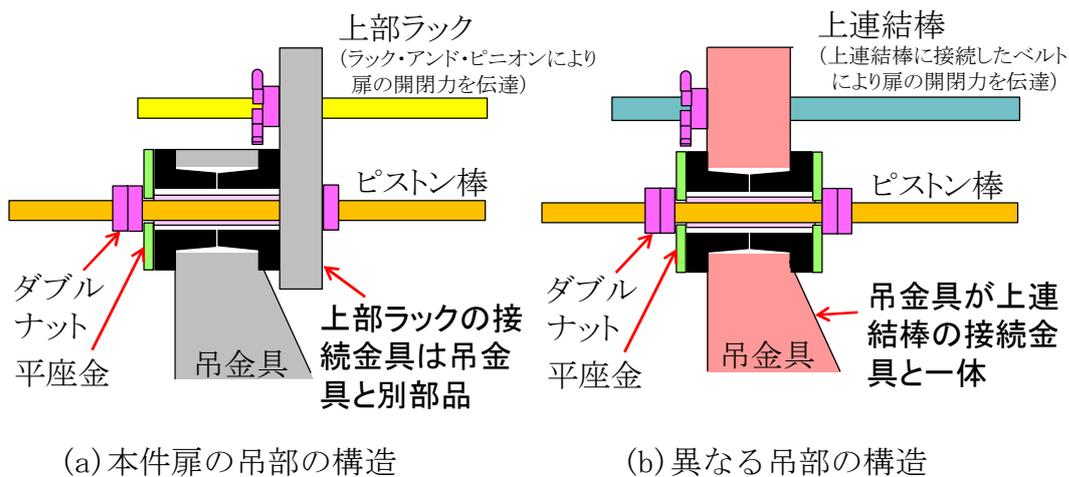
図9 吊部の構造の比較

この吊部の構造は、図9(b)に示すように、L側の戸の「吊金具」が「接続金具」と一体になっており、仮にL側の戸とピストン棒の接続が外れてL側の戸が開いた場合でも、L側の戸と連動して上連結棒（本件扉の上部ラックに相当）が動き、その動きがR側の戸に伝達されてR側の戸も開くため、R側の戸によって押される戸閉めスイッチで開扉を検知できる構造となっている。

から、走行中にL側の戸のみが開いた場合には、開扉を検知できない構造であったことによると考えられる。

同社では、2.9に記述したように、この問題が生じない構造を採用している車両も有しているところであるが、今後、車両の新造・大きな改造を行う際には、片側の戸がドアエンジンと連動しなくなった場合にも開扉を検知できる構造とすることが望ましい。

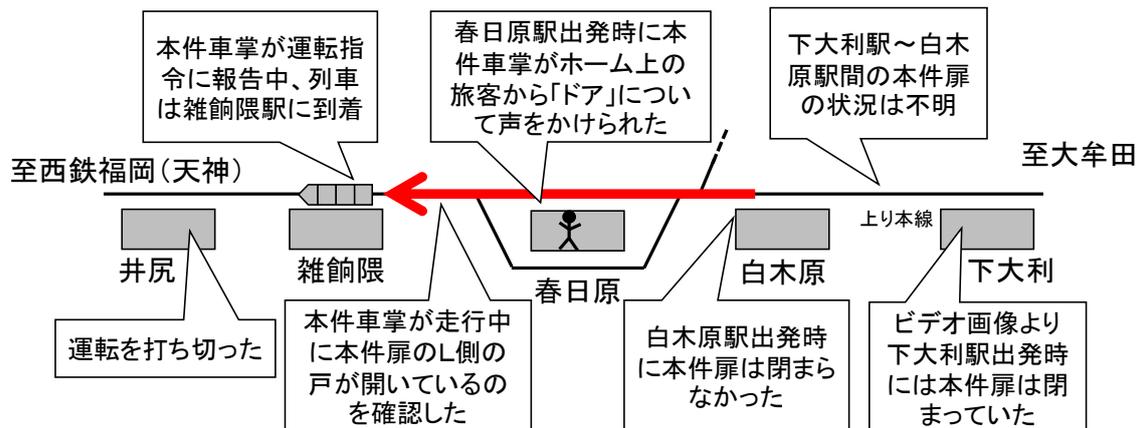
図 1 0 本重大インシデントが発生した前後の状況の推移

- (1) 白木原駅出発時に本件扉は完全には閉まっていない状態となった。白木原駅における本件列車の閉扉時刻は、運転状況記録装置の戸閉め知らせ灯の点灯時刻の記録から16時49分であった。
- (2) 白木原駅～春日原駅間では、本件扉のL側の戸は列車の動揺に応じるように開閉を繰り返し、時折全開となる状況となった。
- (3) 春日原駅出発時に、本件車掌は、ホーム上の旅客より不明瞭ながら「ドア」について声をかけられ、春日原駅～雑餉隈駅間を走行中に確認したところ本件扉のL側の戸が40cm程度開いていた。このときは手で戸を動かすことはできなかった。
- (4) 雑餉隈駅到着後に本件扉の施錠を行った。

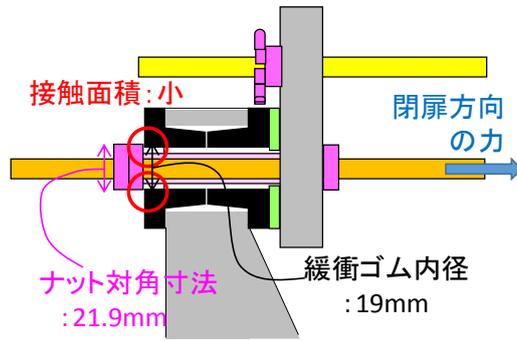
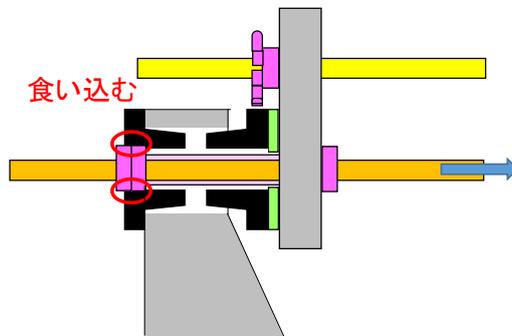
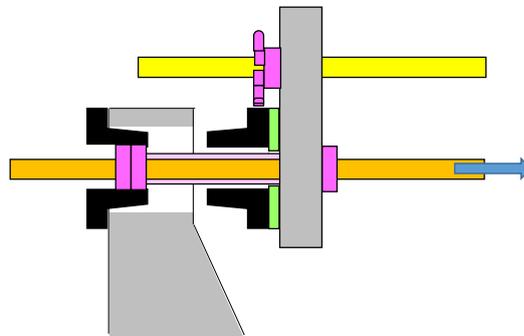
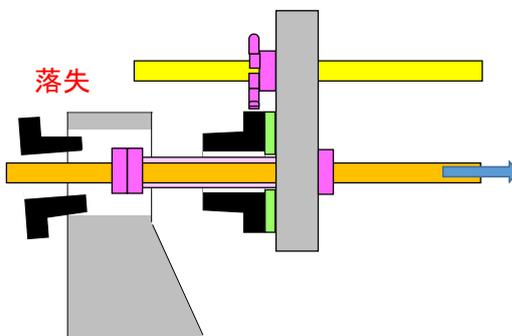
図 1 1 本件扉のL側吊部の状況の推移

本件扉の吊部は、2.4.1(2)に記述したように、本件緩衝ゴムが無く、平座金の取付位置が誤っている状態であったが、本重大インシデント発生前は、本件扉は開閉動作を行っていたことから、当初は取り付けられていた本件緩衝ゴムがピストン棒端部側の平座金が無いために落失したものと考えられ、これにより、3.2で述べた異常事象の発生に至ったものと考えられる。

- (1) 本重大インシデント発生前直近に行われた重要部検査(平成28年9月)において、本件扉の分解検査時における吊部の締結作業に際し、本来は「ダブルナット」と「本件緩衝ゴム」の間に取り付ける平座金を誤って「接続金具」と「シリンダ側緩衝ゴム」の間に取り付けたことにより、本件緩衝ゴムとダブルナットが直接接触する状況になったものと推定される。(付図4参照)
- (2) 本件緩衝ゴムのダブルナット側の内径は19mm(付図3(a)参照)、ナットの二面幅が19mm、対角距離は約21.9mm(付図3(c)参照)であり、本件扉が閉まる際、平座金がないため小さな接触面積を介してピストン棒の閉扉方向の力をL側の戸に伝達する状況になったものと推定される。
- (3) 本件扉の開閉動作が繰り返されることにより、本件緩衝ゴムの穴部にナットが食い込む状況が進展し、最終的にナットが本件緩衝ゴムの穴部を通り抜けて本件緩衝ゴムがピストン棒から外れ、落失した可能性が考えられる。

(a) L側吊部が組み立てられた状態

(b) 本件緩衝ゴムの穴部にナットが食い込んだ状態

(c) 本件緩衝ゴムの穴部へのナットの食い込みが進展

(d) 本件緩衝ゴムがピストン棒から外れて落失、L側の扉が開く

本件扉の吊部の締結作業のように、共通部品を使用しており、取付位置等の誤りが生じる可能性がある作業については、作業手順の明確化と作業者への教育・掲示等による作業の確実性の確保、ミスの起きにくい作業内容への改善（部品の形状や色を工夫すること、組み合わせる部品をあらかじめ確認してセットしておくこと等）、作業結果の確認時における異常検出能力の向上（ダブルチェックの実施、チェックリストの作成等）などの手法を検討し、作業内容や作業環境に適合した改善策を総合的に講じることが有効と考えられる。
