鉄道重大インシデント調査報告書

I 西日本旅客鉄道株式会社 山口線
本俣賀駅構内
車両障害（鉄道事故等報告規則第4条第1項第8号の「車両の走行装置、ブレーキ装置、電気装置、連結装置、運転保安設備等に列車の運転の安全に支障を及ぼす故障、損傷、破壊等が生じた事態」に係る鉄道重大インシデント）

令和3年12月16日

発生場所：島根県益田市
山口線 本俣賀駅構内（単線）

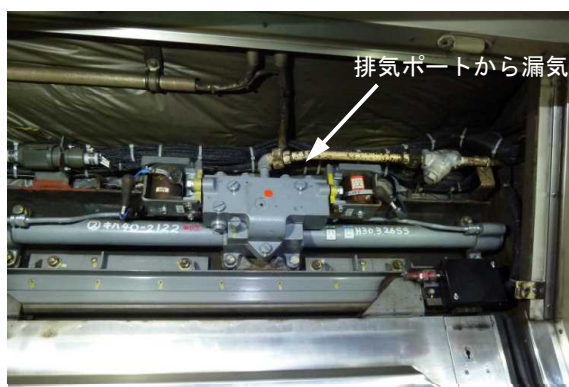
図7 本件ドアの戸閉機械（弁室体）からの漏気

- ・車掌スイッチ「開」ボタンを押下したとき、右側のドアは開扉した。
- ・車掌スイッチ「閉」ボタンを押下したとき、前方右側のドアは閉扉したが本件ドアは閉扉しなかった。
- ・車掌スイッチ「閉」ボタンを押下した際に、本件弁室体の排気ポートから圧縮空気の流出が認められた（図7 参照）。
- ・本件ドアの引戸は、抵抗はあるものの、手で開閉が可能な状態であった。
- ・上述した現象は一時的なものではなく、再現可能な状態であった。

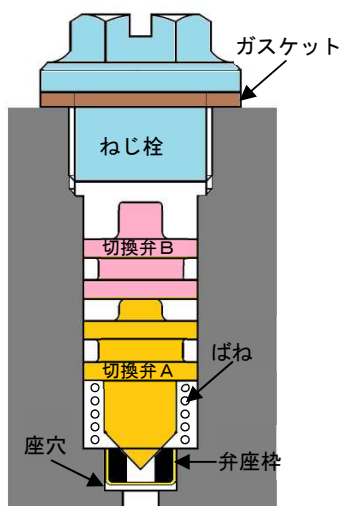
図8 D弁内部の状態

- ・本件弁室体のA弁、B弁、E弁、F弁について、それぞれ上部のねじ栓を開けて内部を確認したが、目視では微量のグリース以外に水等の異物の混入は認められなかった。
- ・本件弁室体D弁の上部のねじ栓（以下「本件ねじ栓」という。）を開け、切換弁A（以下「本件切換弁A」という。）、切換弁B（以下「本件切換弁B」という。）、ばね（以下「本件ばね」という。）を取り出して内部を確認したところ、通常、座穴（以下「本件座穴」という。）に圧入されている弁座枠（以下「本件弁座枠」という。）が本件座穴から外れて、本件弁座枠の側面が上を向いた状態になっていた（図8、図9 参照）。

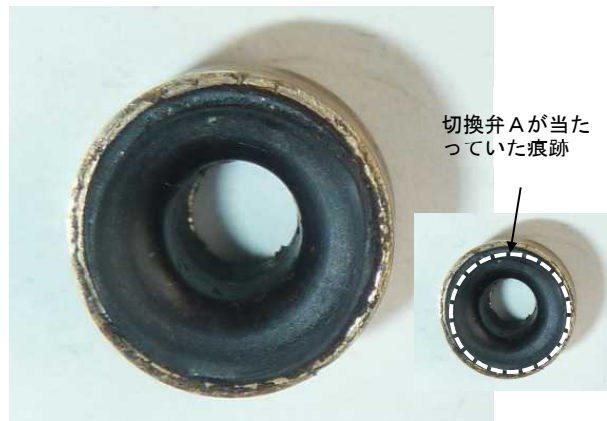
図10 本件弁座枠を上から見た状態

令和3年3月15日に、A社の立会いの下で、本件弁室体D弁の開口部から本件弁座枠を取り出して目視で確認したところ、本事象はA社も過去に見たことがない

事象であるとのことであり、本件弁座枠の弁座の穴の中心位置は若干偏心し、切換弁Aが当たっていたとみられる痕跡が弁座の外周付近にあった。(図10 参照)

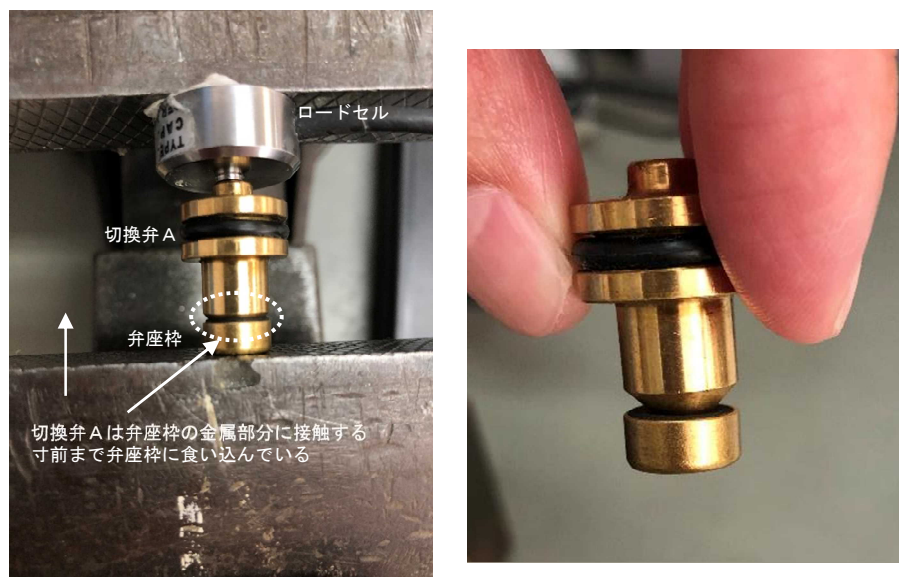
図 1.1 切換弁 A と弁座枠の圧着試験（左：加圧状態、右：取り外し後）

A社において、弁座枠と切換弁 Aを密着させ、両者間に車両に取り付けられていたときと同様の力(179N)を加えて96時間保持した後の状態変化を確認した(図11 参照)。

図11(左)に示すように、圧力を加えた際の切換弁 Aは、外周が弁座枠の金属部分の近くまで押し込まれており、図面上は先端部分が弁座枠下面付近に届くほど弁座枠に食い込んでいた。また、図11(右)に示すように、試験装置から弁座枠と切換弁 Aを外しても、切換弁 Aの食い込み量は減少したが両者間の圧着が解かれることはなかった。

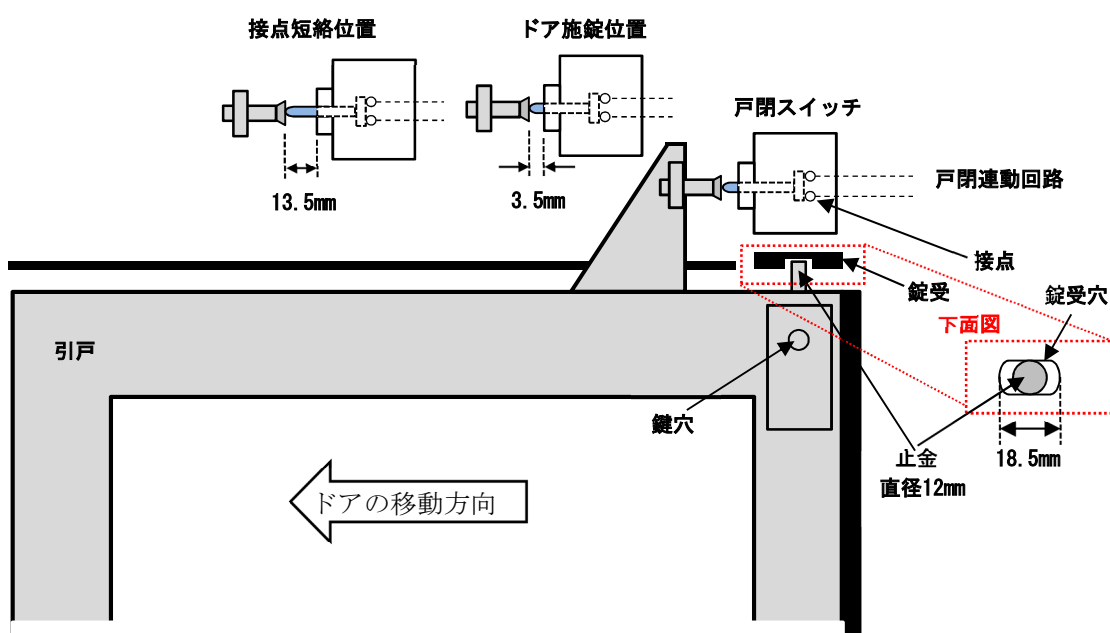
図12 戸閉スイッチの状態の概要

また、引戸が開扉する際の戸閉スイッチの状態については、施錠時に戸閉スイッチの箱の左端から3.5mmの位置であった引戸に固定されている調整ねじの位置が、引戸の開方向への移動に伴って同13.5mmの位置まで移動すると戸閉スイッチ内の接点が開放されるとのことであった。

ただし、戸閉スイッチ及び錠受穴には、戸閉スイッチの取付誤差、戸閉スイッチ内の接点が遮断する戻し寸法の誤差、錠受穴の寸法誤差等があった可能性があり、これらが施錠後に複数回発生した運転士知らせ灯の滅灯に関与した可能性があるとのことであった。

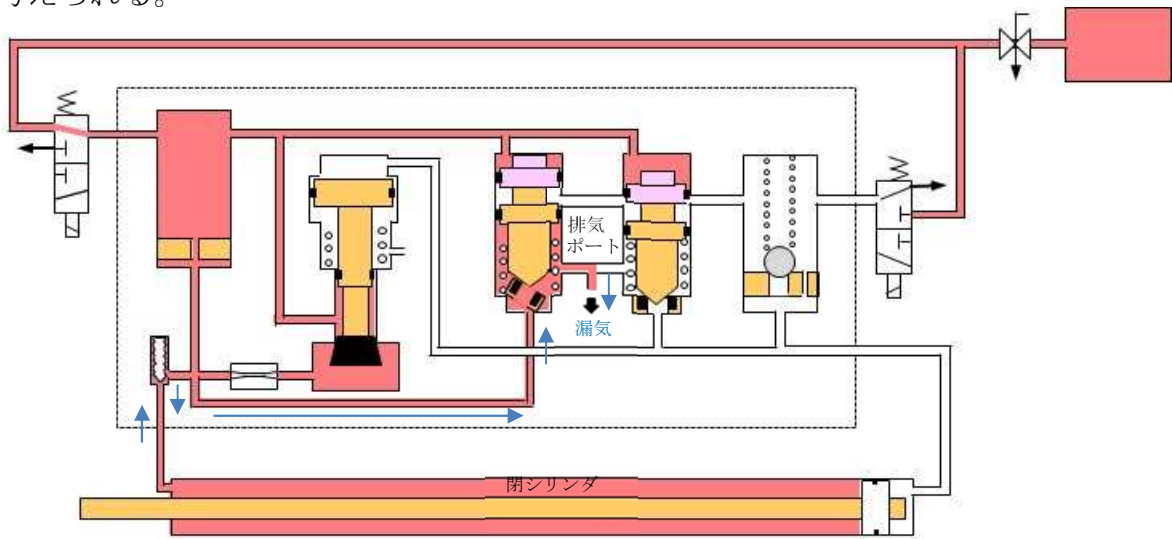
図13 本件弁座枠が外れたことによる閉シリンダ内圧縮空気の流出

- ・2.4.1(1)に記述したように、本重大インシデント発生翌日の調査において、本件弁室体の排気ポートから圧縮空気の流出が認められたこと、また、2.4.1(2)に記述したように、通常、本件座穴に圧入されている本件弁座枠が本件座穴から外れて、本件弁座枠の側面が上を向いた状態になっており、この状態は閉シリンダ内の圧縮空気が排気ポートから流出する状態であること（図13 参照）、
- ・表1に示したように、本件ドアが開扉した時期は停止ブレーキ操作中であること、
- ・2.4.2に記述したように、戸閉電磁弁（オン電磁弁及びオフ電磁弁）に漏気はなく、動作状態に異常はなかったこと

以上のことから、本件ドアが走行中に開扉したことについては、元空気圧力が閉シリンダに加わっていたものの、本件弁座枠が本件座穴から外れたことによって閉シリンダの圧縮空気が本件座穴及び排気ポートを經由して大気中に流出したために、本件列車の進行方向と逆方向に加わっていた引戸の押付力が、ブレーキ操作によって本件列車の進行方向に生じた引戸の慣性力よりも小さくなったことによるものと考えられる。

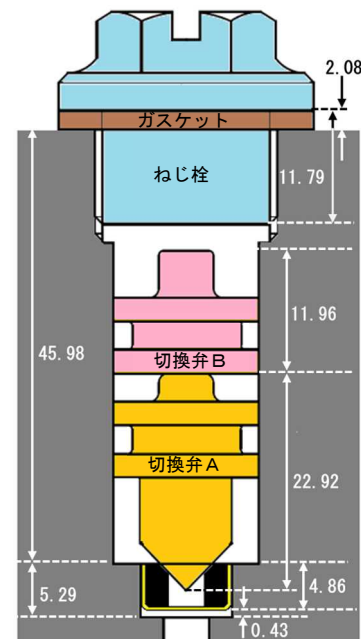
図14 D弁開口部内部品の測定値
(単位：mm)

しかし、3.3.1.3に記載するように切換弁Aと弁座枠の圧着が強い場合には、切換弁Aの先端は弁座枠下面付近になるまで食い込むことから、そのような状況下においては、切換弁Bの上端から弁座枠下面までは約34.88mmとなり、上部空間の36.27mmを下回る可能性があると考えられる。

これらのことから、圧縮空気がない状態で切換弁Aに弁座枠が強く圧着している場合には、弁座枠下面が座穴の上端よりも上になるまで弁座枠がせり上がることができる上部空間があった可能性がある。
