RI2022-1

鉄道重大インシデント調査報告書

I 近畿日本鉄道株式会社 名古屋線

車両障害（鉄道事故等報告規則第4条第1項第8号の「車両の走行装置、ブレーキ装置、電気装置、連結装置、運転保安設備等に列車の運転の安全に支障を及ぼす故障、損傷、破壊等が生じた事態」に係る鉄道重大インシデント）

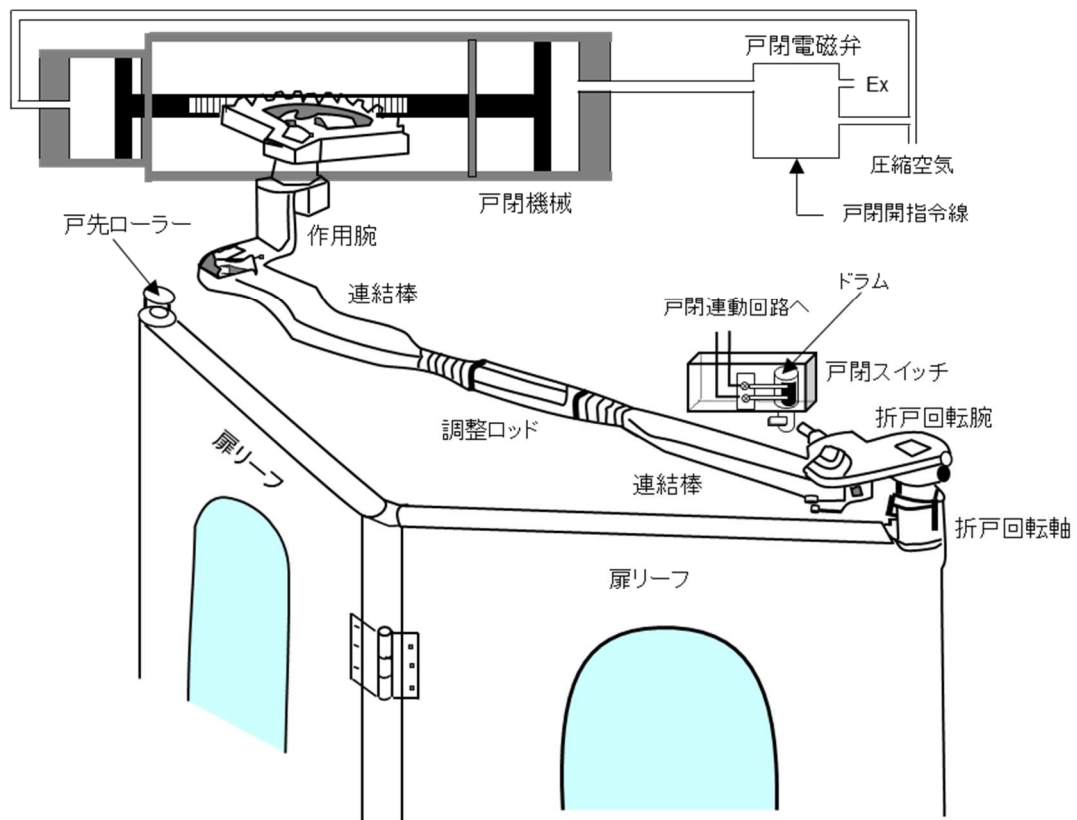
図3 本件扉の概略構成図

本重大インシデントが発生した際には、図3及び図7から分かるように、折戸回転軸の溶接の破断によって折戸の戸先の開閉状態が戸閉スイッチに正しく反映されない状態になっていたと推定されることから、本件列車の先頭車両の戸閉灯は、2.1.1(1)に記述した本件運転士の口述どおり、滅灯しなかったものと推定される。折戸の戸先と戸閉スイッチの間に折戸回転軸や折戸回転腕がある構造の場合、それら部品において溶接破断が生じると同様の事態が発生することから、扉「開」状態の検出は、折戸回転腕の回転位置（角度）検出よりも折戸の戸先位置検出の方が実体に近いと望ましいと考えられる。

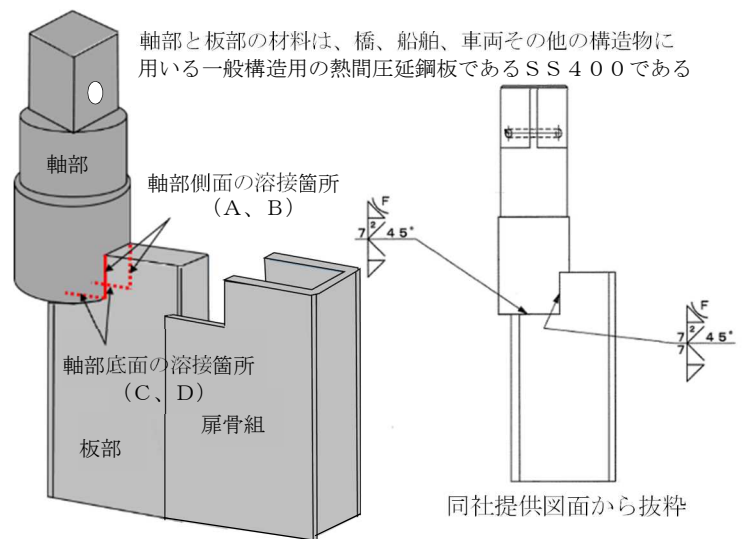
図5 溶接箇所と溶接指定

折戸回転軸の軸部と同板部間の溶接箇所は、4か所（軸部側面の溶接箇所2か所（A、B）と軸部底面の溶接箇所2か所（C、D））であり、設計図面には「K形開先溶接及びすみ肉溶接」*3（開先角度：45°、開先深さ：7mm、ルート間隔*4：2mm、表面形状：凹形）が指定されている

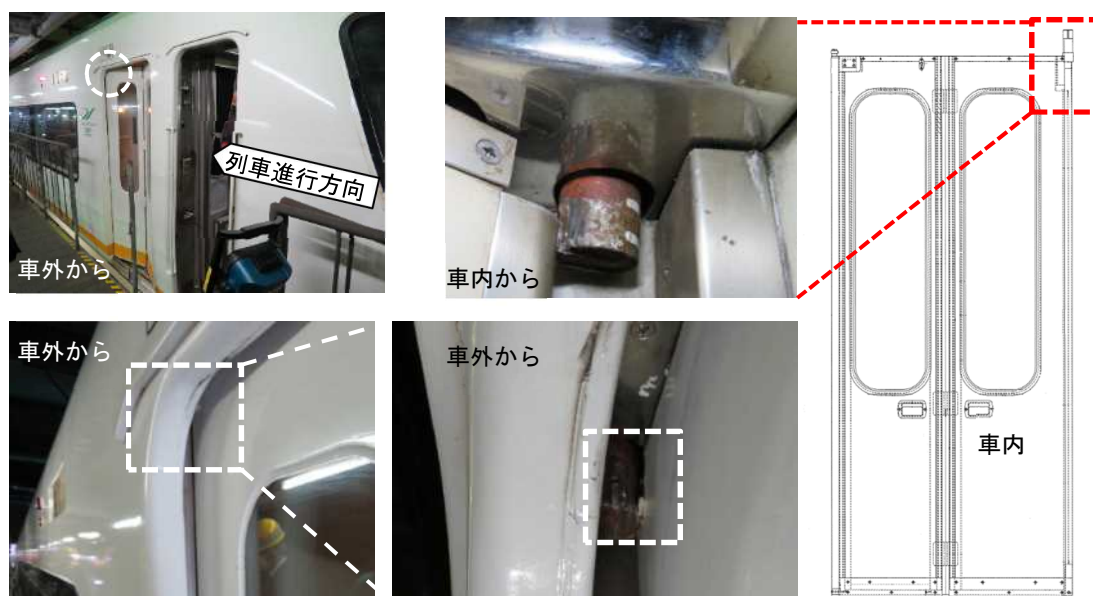
図6 本件扉の折戸上部の状態

- ・車外から本件扉の上部を観察したところ、折戸と車体の間に隙間が生じていた。
- ・車内から本件扉の折戸上部を観察したところ、折戸回転軸の軸部と同板部間の溶接が破断し、両者が分離して扉の位置がずれていた。
- ・車内から本件扉の手掛を手で引くと、戸先ローラーのせりもなく扉は手前に動いたが、本動作を何度か繰り返すと扉が固渋して開扉抵抗が増大した。
- ・扉の上方にある上レールに浮きや異常摩耗などは認められなかった。

2.4.1(1)に記述したように、本件扉は折戸回転軸の軸部と同板部間の溶接が破断したことから、戸閉機械で生じた押付力が折戸に伝わらず、折戸に外力が作用すれば動く状態であったと推定される。

- (6) 令和3年12月3日に、本件扉の折戸回転軸を新製し、取替え補修を実施した。
- (7) 令和3年12月4日～12月27日に、溶接タイプ（A－、B、C、C＋）の全ての扉について磁粉探傷検査及び溶接再補修を実施した（溶接タイプCの扉35枚中15枚に亀裂を発見したが、それ以外の扉に亀裂なし）。
- (8) 令和4年7月8日に、本重大インシデントの対策（今後の全般検査・重要部検査において折戸回転軸溶接部の磁粉探傷検査及び溶接再補修を実施すること、溶接再補修後についても、全般検査・重要部検査において磁粉探傷検査を実施すること）について現場に指示した。なお、令和3年12月4日～令和4年9月末時点で、溶接タイプAの扉353枚中153枚について磁粉探傷検査及び溶接再補修を終了しており、今後は、残っている扉200枚についても本対策を継続する。
- (9) その他の取組
 - ・令和4年2月7日に、有限要素法による溶接強度解析（設計強度と本重大インシデント発生品の強度等）を実施し、設計算出応力が評価基準値よりも大きい（安全率が1を超えている）ことを確認した。
 - ・令和4年4月18日、同26日に、折戸回転軸の実応力（18日：現状品、26日：溶接補修後品）を測定した。
 - ・令和4年7月6日に、有限要素法による溶接の強度解析（溶接補修後の強度解析）を実施し、設計算出応力が評価基準値よりも大きい（安全率が1を超えている）ことを確認した。

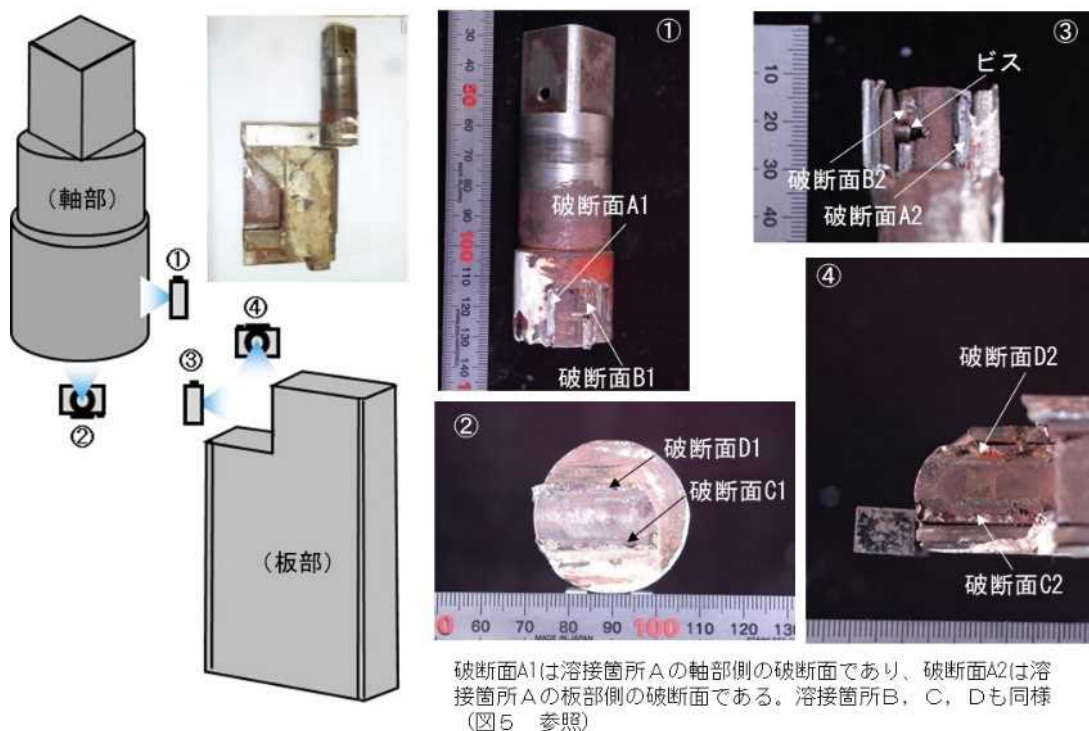
図7 溶接破断箇所の破断面の状態

折戸回転軸の軸部側面の溶接箇所（A、B）の破断面（破断面A1、破断面B1）及び同軸部底面の溶接箇所（C、D）の破断面（破断面C1、破断面D1）並びに折戸回転軸の板部側面の溶接箇所（A、B）の破断面（破断面A2、破断面B2）及び同板部底面の溶接箇所（C、D）の破断面（破断面C2、破断面D2）を調査したところ、破断面B1及びB2において、扉骨組に化粧板等を固定するためのビスが破断面を貫いていた。

また、破断面A1と破断面A2及び破断面B1のビスの下側と破断面B2のビスの下側はほとんど酸化していない状態であったが、破断面B1のビスの上側と破断面B2のビスの上側及び破断面（C1、C2、D1、D2）は酸化等による腐食が進んだ状態であり、特に、破断面（C1、C2、D1、D2）は腐食が著しく、破断面には摩擦によって生じたと見られる金属光沢も一部に見られた。さらに、板部においては開先深さが設計図面の指定よりも小さい上、開先のルート間隔側の端部が全く溶けていない状態であった。

また、2.4.3.1に記述したように、破断面（A1、A2、B1のビス穴の下側、B2のビスの下側）はほとんど酸化していない状態であったが、破断面（B1のビスの上側、B2のビスの上側）及び破断面（C1、C2、D1、D2）は酸化等による腐食が進んだ状態であり、特に、破断面（C1、C2、D1、D2）は腐食が著しかった。

以上のことから、折戸回転軸の軸部底面の溶接箇所（C、D）は、本重大インシデント発生の相当以前の時点で破断していたと考えられ、その結果、折戸回転軸に固定されている折戸回転腕の回転力が折戸回転軸の軸部側面の溶接箇所に全て負荷される状態となり、本重大インシデント発生の直前に溶接箇所（A、B）も破断したのと考えられる。

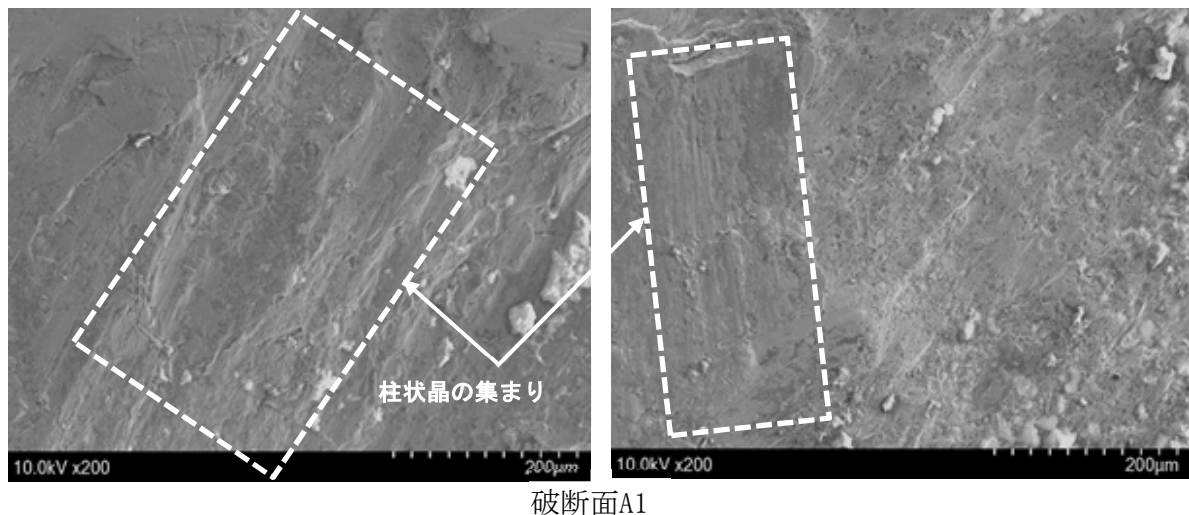
破断面A1

いずれの破断面にも大きな塑性変形は見られず、変形で潰されていない部分は比較的平坦になっている。破断面A1には溶接金属^{*6}に特徴的な長く伸びた柱状晶^{*7}模様が観察され、延性破壊を示すディンプル模様も見られないことから脆性破壊が生じたと考えられる。また、破断面B1は酸化等による汚れが著しいため断言できないものの、溶接凝固時の樹枝状晶^{*8}模様（デンドライト）が観察された。

2.4.3.2(2)に記述したように、破断面A1において溶接金属に特徴的な長く伸びた柱状晶模様が観察され、延性破壊の特徴であるディンプル模様も見られないことから、溶接位置Aの破断は脆性破壊によって生じたものと考えられ、破断面B1において樹枝状晶模様（デンドライト）が観察されたことから、溶接破断箇所において溶接高温割れ（凝固割れ）が発生していたものと考えられる。

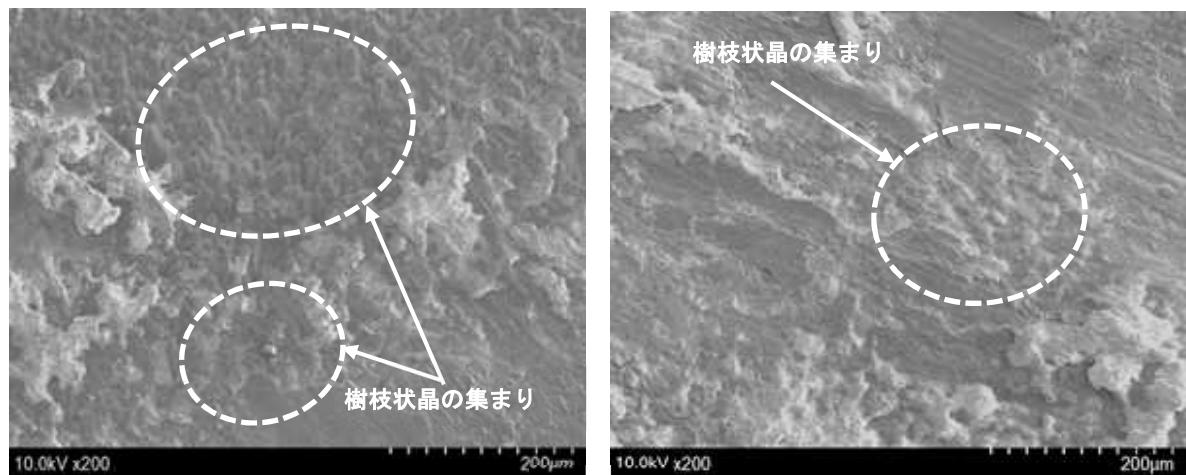
破断面B1

以上のことから、溶接凝固時に溶接ビード^{*9}の形状を安定させられなかった場合に生じる溶接高温割れ（凝固割れ^{*10}）が発生していた可能性がある。

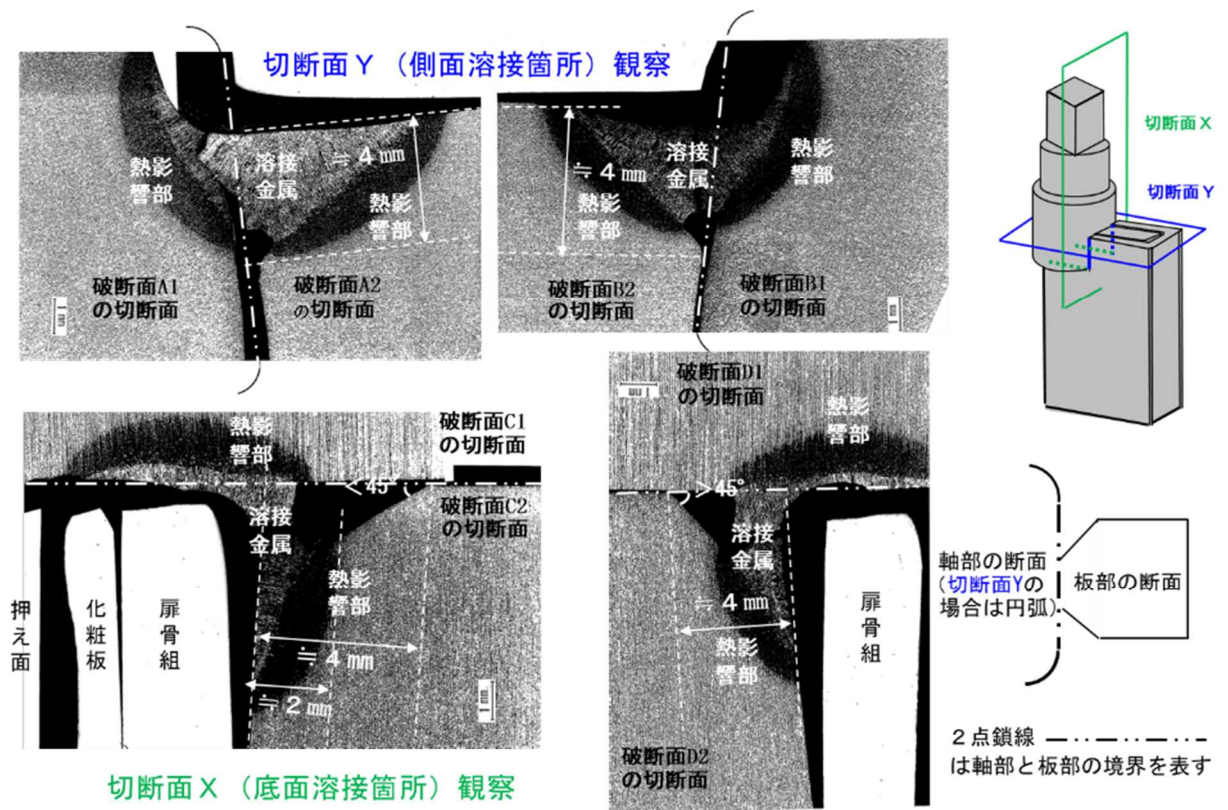
図 10 各破断面の切断面の状態

切断面の観察においても外観観察の結果と同様な結果が認められた。折戸回転軸の軸部底面の破断面（C2、D2）の開先は、設計図面の指定角度どおりに加工されておらず、また、破断面（A2、B2、C2、D2）においても開先深さは4mm程度であり、設計図面の指定深さどおりに加工されていない。さらに、溶接の溶込みについても、破断面C2は溶込みが2mm程度と特に浅かったこと、及び溶込みの更に奥の2mm部分については、熱による変色が全く見られず、開先加工時と変わらない状態であったことが確認された(図10 参照)。

ように、破断面の開先深さ及び開先角度が図面の指定どおりに施工されておらず、いずれの溶接箇所においても破断面の開先深さが4mm程度であったこと、底部の溶接箇所において溶接の溶込みが2mm程度であったことから、折戸製作時点において溶接不良があったと推定される。

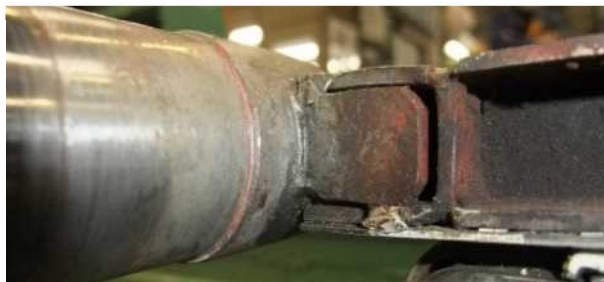
タイプC (①②③④+⑤ (少量))

本重大インシデントの発生後、同社は折戸式扉を有する全ての車両に対し、折戸回転軸の緊急目視点検及び磁粉探傷検査を直ちに実施した。その結果を表4に示す。これら点検及び検査において、折戸回転軸の軸部と同板部間の溶接状態には製作会社別に数種類のタイプがあることが判明し、緊急目視点検において確認できなかった溶接箇所の亀裂が磁粉探傷検査において15個見付かった。本件扉及び亀裂が見付かった15か所の扉の折戸回転軸の溶接タイプは、全て本件製作会社が製作した溶接タイプCであり、本件車両を新製した車両メーカーが製作した溶接タイプ(A、A-、B)の折戸回転軸に亀裂の発生はなかった。なお、設計図面に記載された溶接箇所は4か所であるが、溶接タイプ(A、A-、B)はそれ以外の位置(折戸回転軸の板部と扉骨組の間)にも追加の溶接があった。上記車両メーカーによると、設計図面とは別にメモや工作図はあったが、外部には設計図面のみ提示していた。しかし、現在はISO規格準拠のため及び作業者が勝手に変更しないように、メモ等の内容を極力図面に記載しているとのことであった。

また、2.4.2に記述したように、本重大インシデント発生後の同社の磁粉探傷検査（全491枚）において、本件製作会社が製作した35枚の扉のうち15枚に亀裂が見付かっており、他の製作会社が製作した扉には亀裂が見付からなかったことから、本件製作会社の溶接施工に問題があったと考えられる。

本件扉の折戸回転軸の溶接破断は、本件製作会社が製作した折戸において発生し、その後の磁粉探傷検査により発見された他の15個の亀裂も同製作会社が製作した折戸において発生していたが、5.2に後述するように、これらについては既に溶接強度を増大させる補修が完了している。しかしながら、本件製作会社以外の扉製作会社において製作された折戸の一部（溶接タイプA）には溶接強度を増大させる補修が完了していないものがあるため、それらについては全般検査の際に補修すべきである。また、仮に設計どおりに溶接が行われた場合でも、溶接の施工状況によって溶接強度が低下する可能性があることから、全ての溶接タイプの折戸回転軸について、全般検査の際に折戸回転軸の溶接強度を現行のものよりも増大させる必要がある。

全般検査及び重要部検査において、目視では亀裂が発見できない可能性があることから、全ての折戸の折戸回転軸の溶接箇所に対し磁粉探傷検査を行い、溶接箇所に異常が見付かった場合には、補修又は取替えを行うだけでなく、原因について調査を行い、対策を講じるべきである。

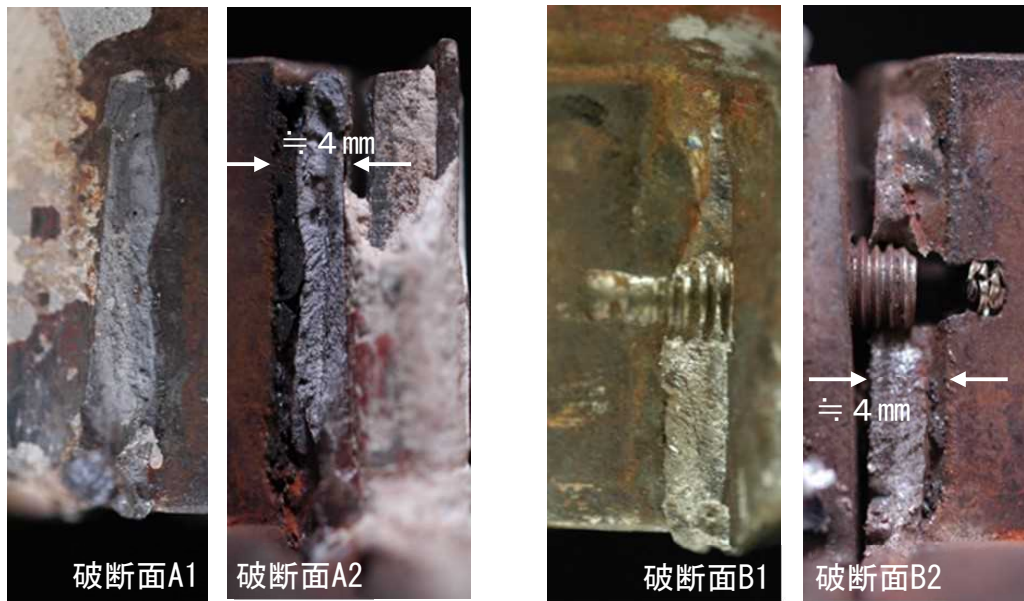
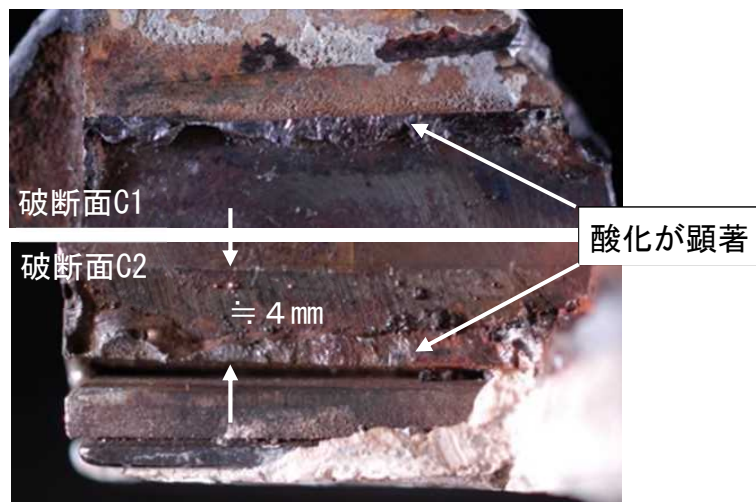
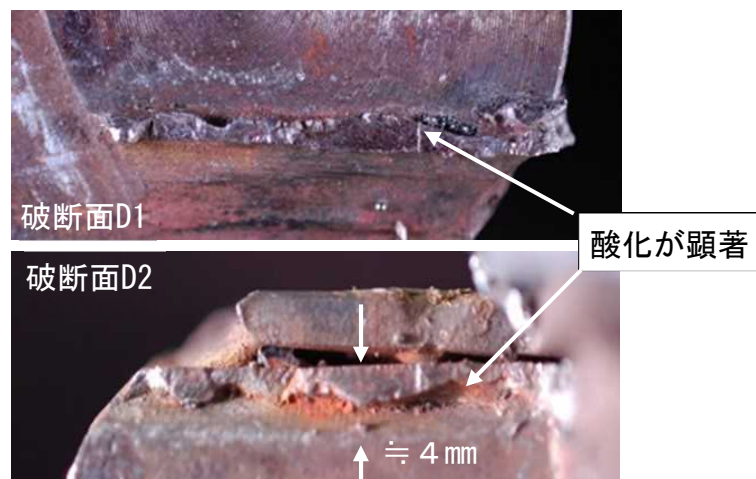
付図5 各溶接箇所での破断面の状態（拡大図）

付図5に示すように、側面の溶接破断箇所及び底面の溶接破断箇所のいずれの破断面においても、開先深さは設計図面の指定寸法である7mmより小さい4mmであり、溶接の溶込み不足（溶接不良）が認められた。
