鉄道重大インシデント調査の経過報告について

平成30年6月28日
国土交通省 運輸安全委員会

東海道新幹線において発生した「のぞみ34号」（西日本旅客鉄道株式会社所属車両）の鉄道重大インシデント調査について（経過報告）

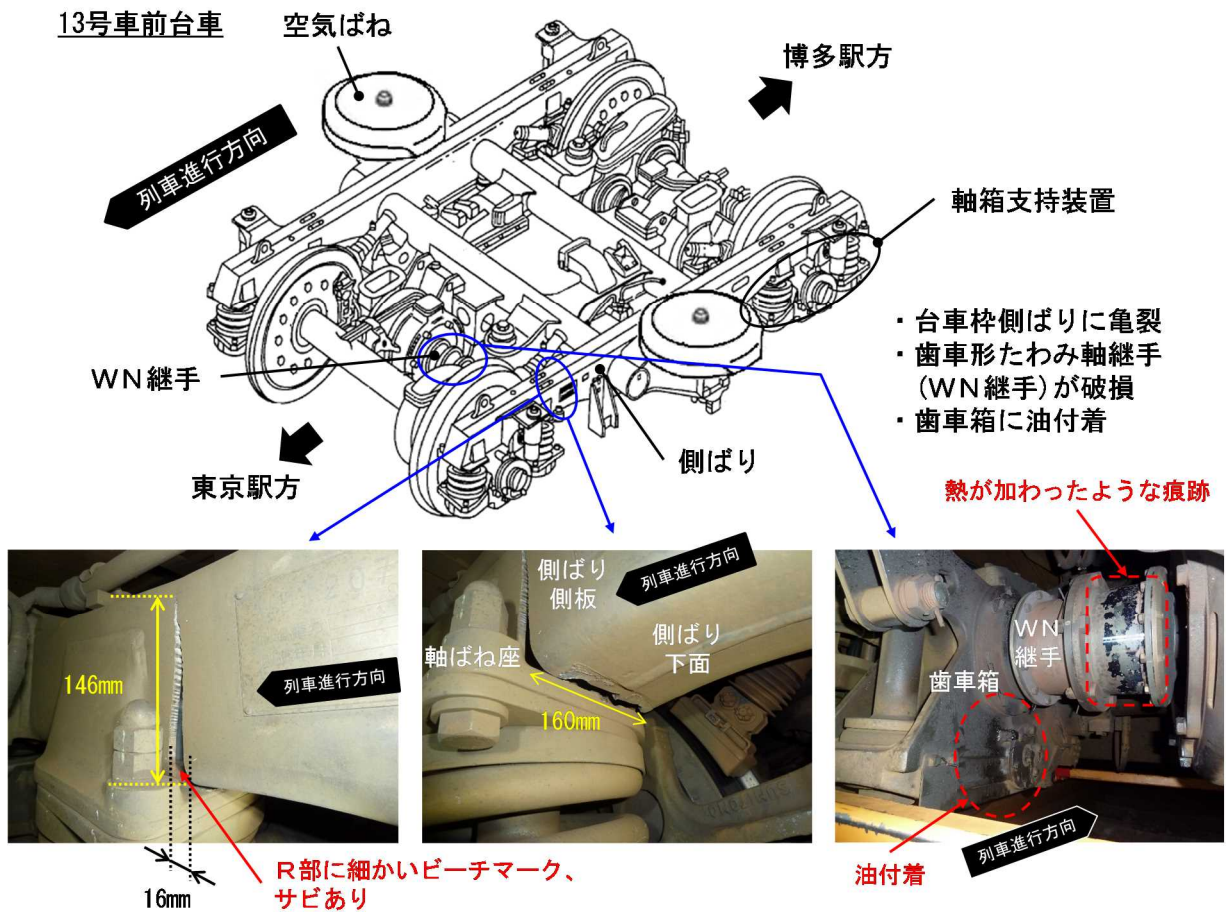
図3 台車の損傷状況

- (1) 本件台車の台車枠（以下「本件台車枠」という。）の左側の側ばりに亀裂（以下「本件亀裂」という。）が認められた。
- (2) 歯車形たわみ軸継手（以下「WN継手」という。）の部品に異常摩耗、変色及び変形が見られ、周囲に油脂類が飛散していた。

これらの状況については、亀裂による側ばりの変形により、WN継手が許容範囲を超えて変位した状態で回転し続けたことから、部品に変形や異常摩耗が生じて発熱し、高温になったことにより部品が変色したものと推定される。また、高温になったことにより、油脂類が軟化しWN継手の外部に漏れ出て周囲に飛散したものと推定される。

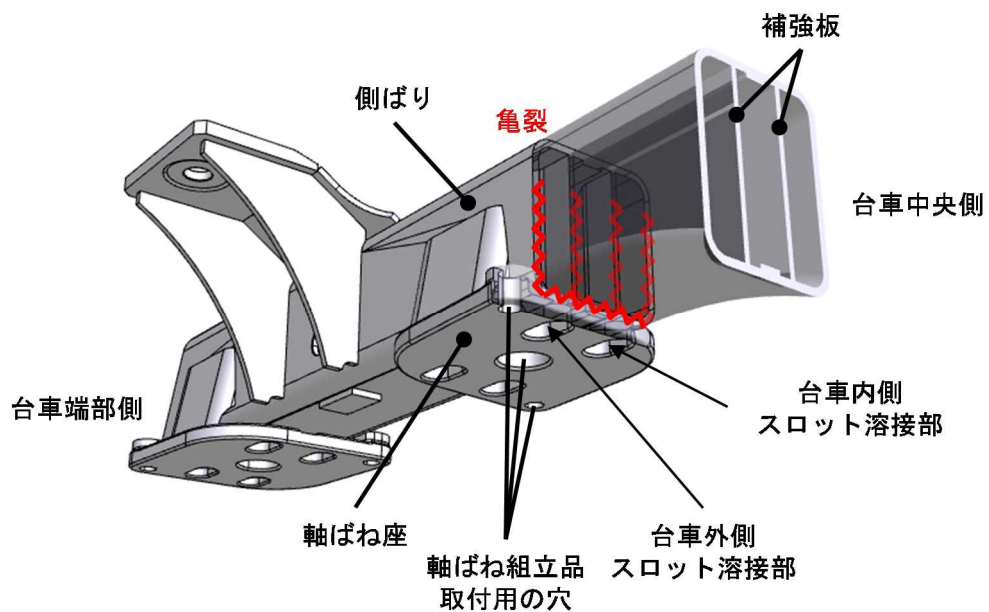
図4 側ばりの外観

本件亀裂の破面及び断面の調査結果は、次のとおりであった。
 なお、亀裂が認められた箇所を含む側ばりの外観を図4に示す。

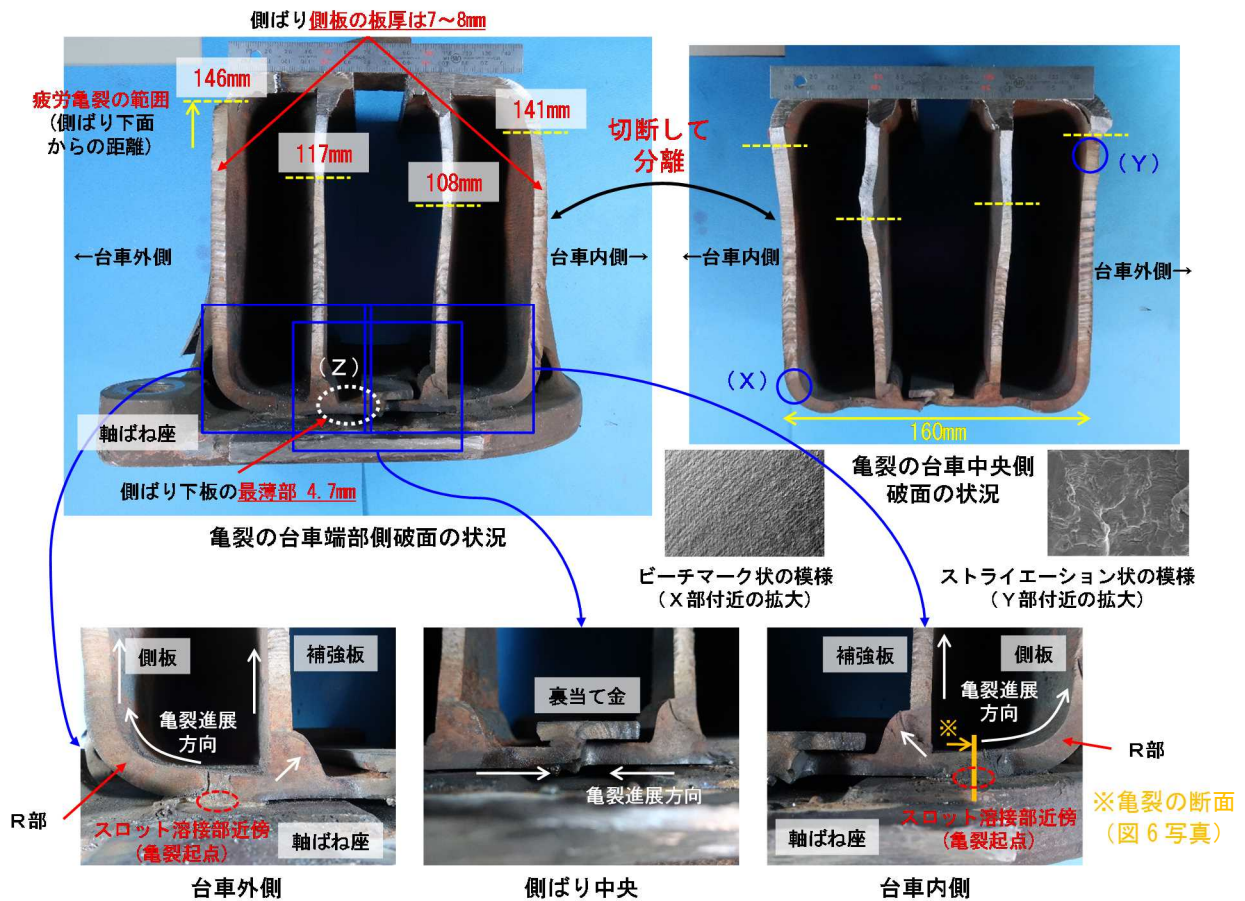
図5 亀裂の破面の状況

本件亀裂の破面を詳細に測定したところ、亀裂の長さは、側ばりの側板台車外側 146mm、側板台車内側 141mm、補強板台車外側 117mm、補強板台車内側 108mm、側ばり下面 160mmであった。(図5)

なお、名古屋駅で調査した際の側ばり下面付近での亀裂開口幅は16mmであった。

亀裂の破面の様子を観察したところ、側ばり下板のR部から側板及び補強板には、ビーチマーク^{*1}状の模様が見られた。同模様は側板及び補強板の上方に行くほど凹凸の高さ及び間隔が大きくなっており、亀裂は下方から上方に進展したと推定される。側ばり下板中央付近及びその上方にある裏当て金の破面にもビーチマーク状の模様が確認され、亀裂が台車外側及び内側の両方向から進展し、中央付近で一体となったと推定される。

側ばり下板のスロット溶接^{*2}部近傍の破面は、側板、補強板及び下板中央付近の破面と比較して、腐食や破面同士の接触による摩耗が進み平滑となっていることから、亀裂が長期に渡り存在したと推定される。

これらのことから、亀裂の起点は、側ばり下面に軸ばね座を取り付けている台車内側及び外側の2箇所の各スロット溶接部近傍と推定される。

なお、側板の破面において、R部付近までの腐食や破面同士の接触による摩耗が進んだ箇所ではストライエーション^{*3}状の模様は確認できなかったが、それより上方では亀裂の先端付近までストライエーション状の模様が確認されたことから、亀裂は先端まで疲労により進展したと推定される。

本件亀裂の破面にて側ばり下板の板厚を測定したところ、最も薄い箇所では4.7mmであった。(図5のZ部)

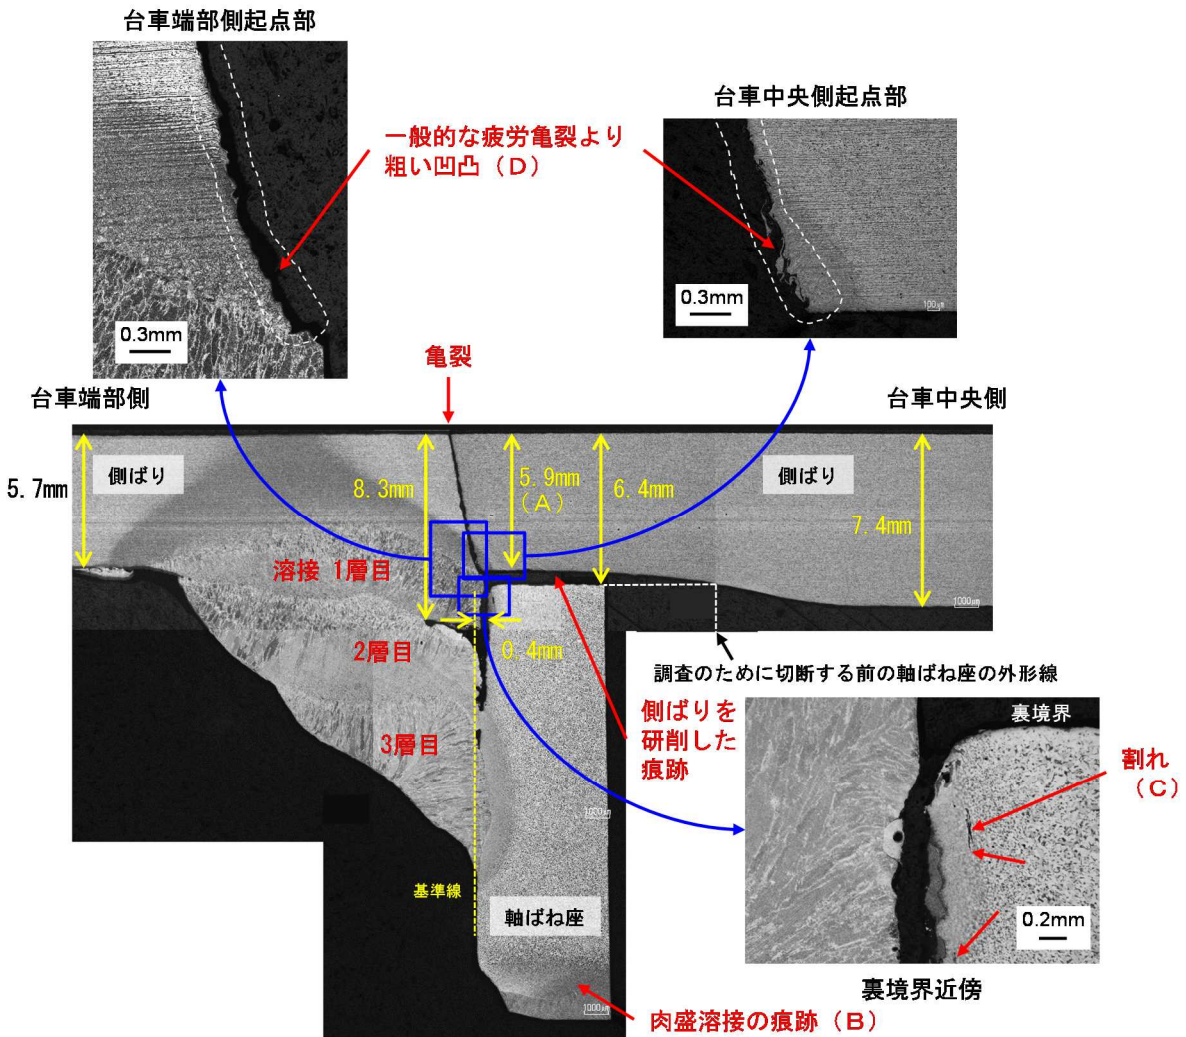
図6 亀裂の断面の状況

台車内側のスロット溶接部の観察結果は、次のとおりであった。(図6)

- (1) 亀裂の起点と推定される箇所の側ばり下板の板厚は、5.9mmであった。(A部)

- (2) 軸ばね座下面に3.4.2に後述する^{にくもり}肉盛溶接^{*4}の痕跡が認められた。(B部)
- (3) 裏境界^{*5}近傍において、軸ばね座の溶接の熱影響部に複数の割れが認められた。(C部)
- (4) 亀裂の破面のスロット溶接部近傍に一般的な疲労亀裂で見られるものより粗い凹凸が認められた。同箇所は溶接施工等の応力により生じた割れの可能性があると考えられる。この割れから疲労亀裂が発生し、進展したと考えられる。(D部)

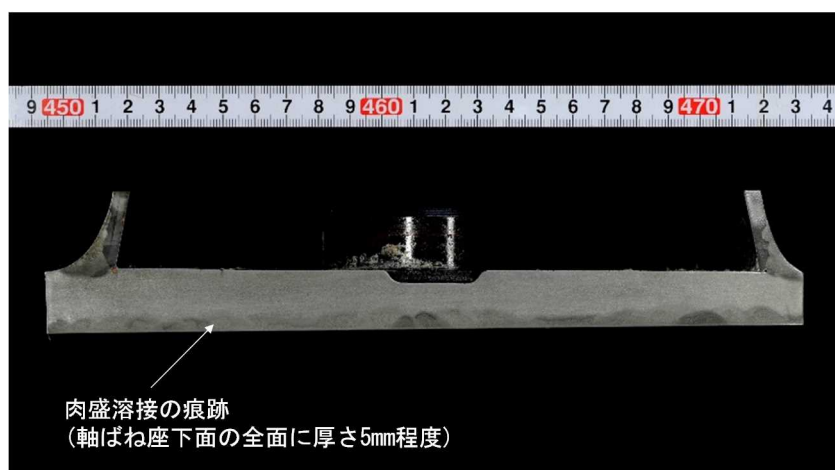
図7 軸ばね座の断面の状況

本件台車枠の左前側の二つの軸ばね座下面の全面に肉盛溶接を行ったと見られる痕跡が認められた。そのうち、本件亀裂が発生した箇所にある台車中央側の軸ばね座の断面の状況を図7に示す。

作業指示では、側ばりに軸ばね座を取り付けた後、焼鈍^{しょうどん}*6を行ってから機械加工を行うこととなっているが、焼鈍及び機械加工を行った後、何らかの理由により軸ばね座に肉盛溶接を行い、その後、再度機械加工が行われた可能性があると考えられる。

当該の軸ばね座の硬さ測定の結果、肉盛溶接を施工した後に焼鈍を行っていない状態を再現した試験片と同様な傾向が見られたことから、当該の軸ばね座は、肉盛溶接後に焼鈍を行っていない可能性があると考えられる。

ずみによる残留応力も大きくなる。当該箇所の場合は、残留応力が軸ばね座を、肉盛溶接側が収縮する方向に曲げるように作用し、スロット溶接部を引きはがす方向の力を発生させるため、スロット溶接部の割れ、疲労亀裂の発生及びその進展に關与していた可能性があると考えられる。

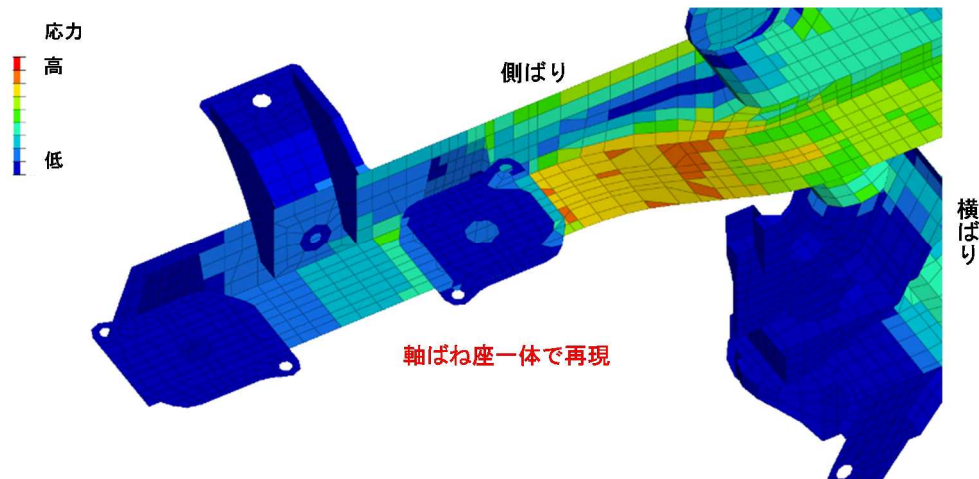
図8 設計当時のFEM解析のモデルと結果

‘N700系の設計当時のFEM解析に用いられた台車枠のモデル’（以下「設計当時のモデル」という。）と結果を図8に示す。

設計当時のモデルでは、側ばり下面に軸ばね座が付く範囲は、設計上の側ばり下板の板厚である8mmに、同じく設計上の軸ばね座の板厚である15mmを加えた23mmの厚さを持つ1枚の板となっていた。

設計当時のモデルを使用したFEM解析の計算結果からは、走行中に発生する上下、左右、前後方向の荷重を想定した、いずれの負荷条件においても、当該スロット溶接部に相当する位置に高い応力の発生は認められなかった。

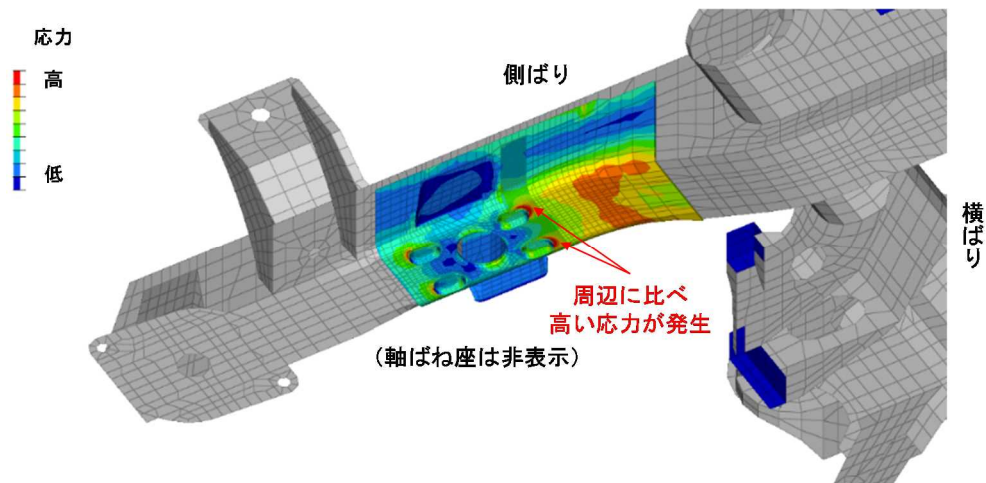
図9 スロット溶接部を再現したFEM解析のモデルと結果

本重大インシデント発生後に、3.7に後述する疲労亀裂の進展状況を推定するためのシミュレーションを実施するに当たり、軸ばね座及びその周辺の側ばり並びに両者を接合するスロット溶接部のモデルを、3次元要素（ソリッド要素^{*9}）を用いて作成し、実物の台車のように2枚の板をスロット溶接部で固定する構造とした。このモデルを使用したFEM解析の計算結果において、図9に示すとおり、スロット溶接部裏境界に集中して、その周辺に比べて高い応力が発生する状況が見られた。

実物の側ばりの当該部は、下板と軸ばね座という2枚の板を重ねて接合する構造となっている。通常、側ばりは主に車両の上下荷重を受けて曲げ変形し、その下板には引張方向の力が作用し、微小な伸びが生じる。これに対し軸ばね座には引張方向の力は作用しない。さらに、下板の板厚は設計上8mm、軸ばね座の板厚は同15mmであるため、荷重を受けた際の変形量（剛性）も異なる。このような負荷される荷重の大きさや剛性の異なる2枚の板をスロット溶接で局所的に接合する構造上の特性から、溶接部近傍でその周辺に比べて高い応力が発生するものと考えられる。

3.5.1及び3.5.2に記述した状況から、新規構造を採用するような台車枠のFEM解析においては、より実際に近い応力を把握するため、剛性の違う板を局所的に接合するといった構造上の特性や、荷重を支持する位置等の拘束条件を可能な限り再現することが重要である。

また、既存の台車枠においても、必要な場合には、剛性の違う板を局所的に接合するといった構造上の特性や、荷重を支持する位置等の拘束条件を可能な限り再現できているかどうか、強度設計時の計算モデルを改めて確認し、計算モデルを改良した上で、再度、高い応力が発生する箇所について、傾向を把握することが望ましい。

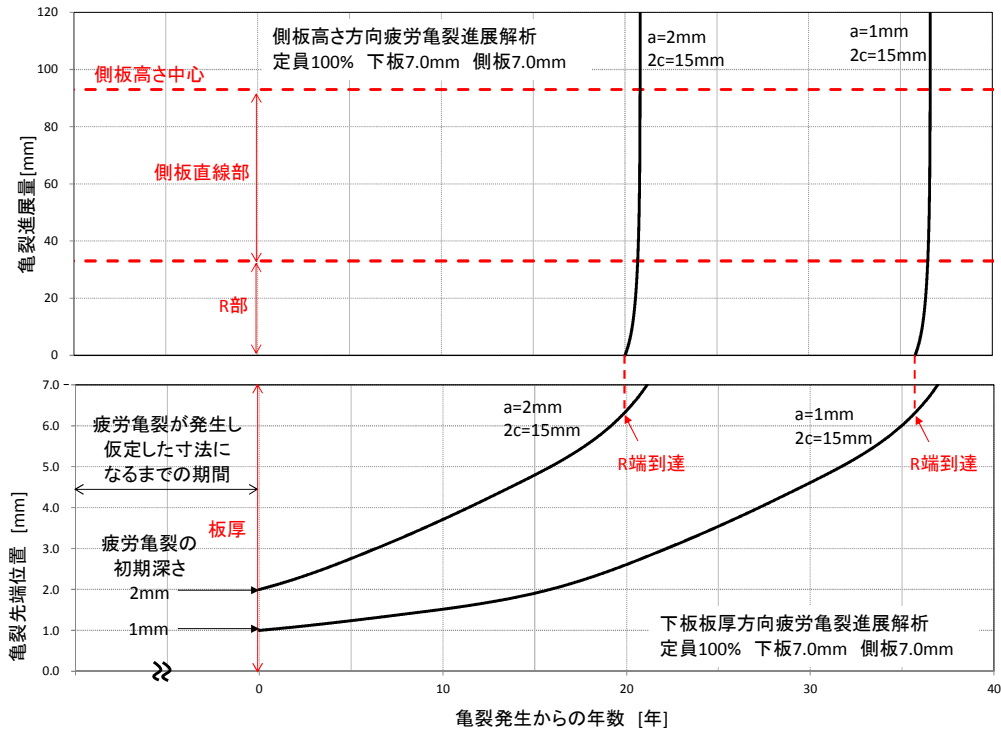
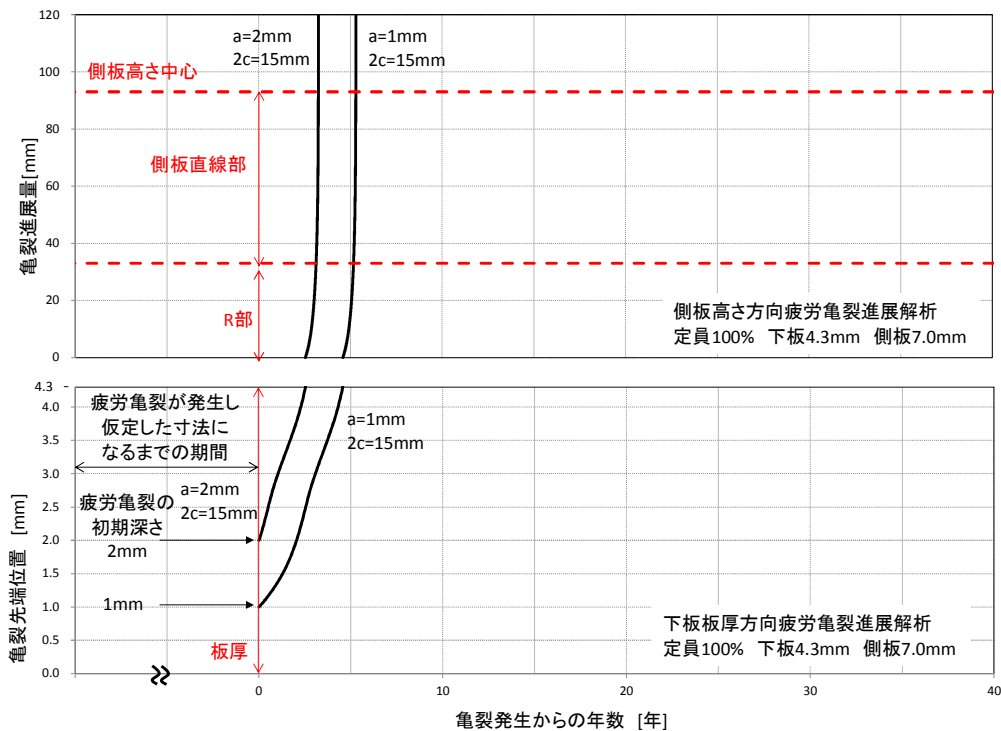
- (1) シミュレーションの初期状態として、疲労亀裂の初期幅が15mm、初期深さが1mmと仮定したとき、側ばり下板の板厚が7.0mmの場合は、疲労亀裂が発生して仮定した寸法の大きさになるまでの期間に加え、仮定した寸法の状態となってから同疲労亀裂が磁粉探傷等で確認できる可能性のある側ばり下部のR部に至るまで更に35年程度掛かるのに対し、下板の板厚が4.3mmの場合では5年程度で同部まで進展する結果となった。
- (2) 疲労亀裂がR部に至った後は、下板の板厚によらず、数か月から1年未満で側ばり高さ中心に達する結果となった。
- (3) 疲労亀裂の初期幅が15mm、初期深さが2mmのときは、初期深さ1mmと比較して、約半分の期間で亀裂が進展する結果となった。

本シミュレーションの結果から、3.7(1)に記述したように、疲労亀裂の初期幅が15mm、初期深さが1mmと仮定したとき、側ばり下板の板厚が7.0mmの場合は、亀裂が仮定した寸法の状態となってからR部に至るまで35年程度掛かるのに対して、板厚が4.3mmの場合は5年程度となり、側ばりの下板が基準を超えて過度に研削され薄くなっている場合は、亀裂が発生した際の進展速度が大幅に速いと考えられる。よって、側ばりの下板が基準を超えて過度に研削され薄くなっている台車枠については交換を行う必要があると考えられる。

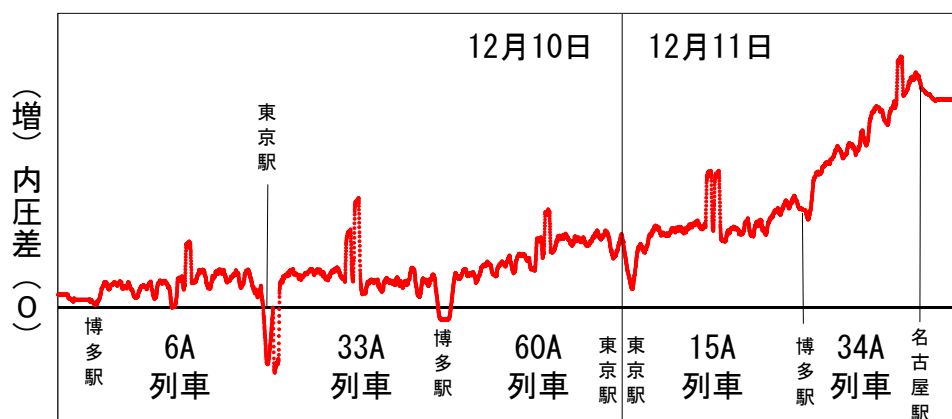
図12 本件車両の空気ばねの対角内圧差

これと比較し、本件車両の記録から算出した対角内圧差は、本重大インシデント発生前日に運転された上り第6A列車（のぞみ6号）でもややプラス側（亀裂発生箇所上部の空気ばねを含む対角の荷重が減少する側）に偏る傾向となっており、折り返しの下り第33A列車（のぞみ33号）まではそのまま変化が見られないが、上り第60A列車（のぞみ60号）からやや増加、本重大インシデント発当日の下り第15A列車（のぞみ15号）及び本件列車（第34A列車）にかけて大きく増加した状況が見られた。

このことから、本件車両の前日の運行時には、本件亀裂が側ばりの剛性に影響する程度に進展していたと考えられ、当日の運行時に更に側ばりが変形し、WN継手等、他の台車部品に影響を及ぼす程度まで亀裂が広がったものと考えられる。

このように、空気ばね内圧や輪重のデータ等を有効活用し、台車の異常な状態を乗務員等に知らせる仕組みを検討することが望ましい。
