# 船舶事故調査報告書

船種 船名 漁船 振盛丸  
漁船登録番号 TT3-4400  
総トン数 4.29トン

事故種類 衝突（防波堤）  
発生日時 平成20年6月24日 23時00分ごろ  
発生場所 鳥取県琴浦町赤碕港  
赤碕港沖防波堤灯台から真方位005° 320m付近  
（概位 北緯35° 31.0′ 東経133° 39.6′）

平成20年12月11日  
運輸安全委員会（海事専門部会）議決  
委員長 後藤昇弘  
委員 楠木行雄  
委員 横山鐵男（部会長）  
委員 山本哲也

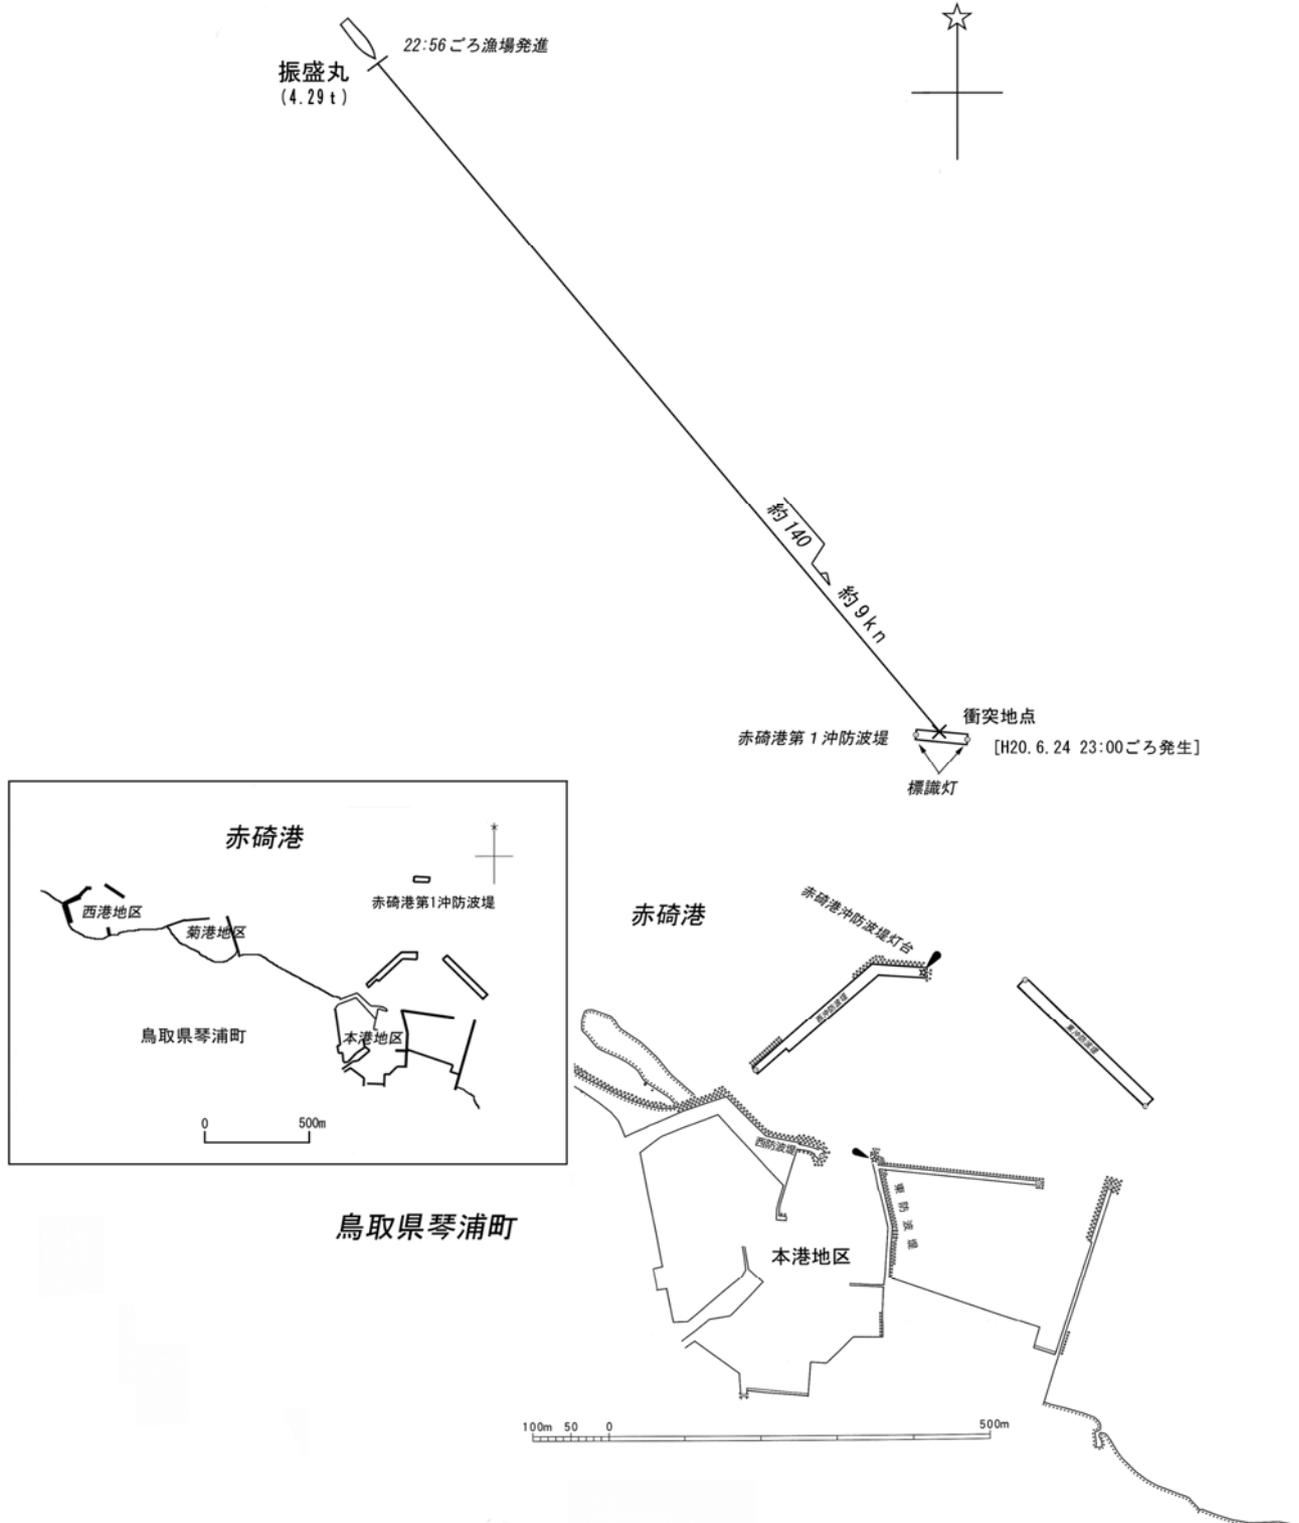
# 付図1 推定航行経路図

本事故の発生日時は、23時00分ごろで、発生場所は、沖防波堤灯台から005°320m付近であった。

(1) 2.1 から、発生日時及び同場所は、23時00分ごろ沖防波堤灯台から005° 320m付近であり、漁場発進場所は、沖防波堤灯台から329° 1,400m付近（本港地区の北北西約1,600m、第1沖防波堤から約1,150m）であって、これらのことから、発進場所から発生場所を結ぶ方位線（針路線）は約140°であり、発進場所から針路約140°で針路線付近を航行して発生場所に至ったものと考えられる。
