船舶事故調査報告書

事故種類 衝突
発生日時 平成20年5月1日 03時47分ごろ
発生場所 福岡県志摩町烏帽子島南方沖
烏帽子島灯台から真方位187°0.7海里付近
(概位 北緯33°40.7 東経129°58.8)

平成21年 1月15日

運輸安全委員会(海事専門部会)議決

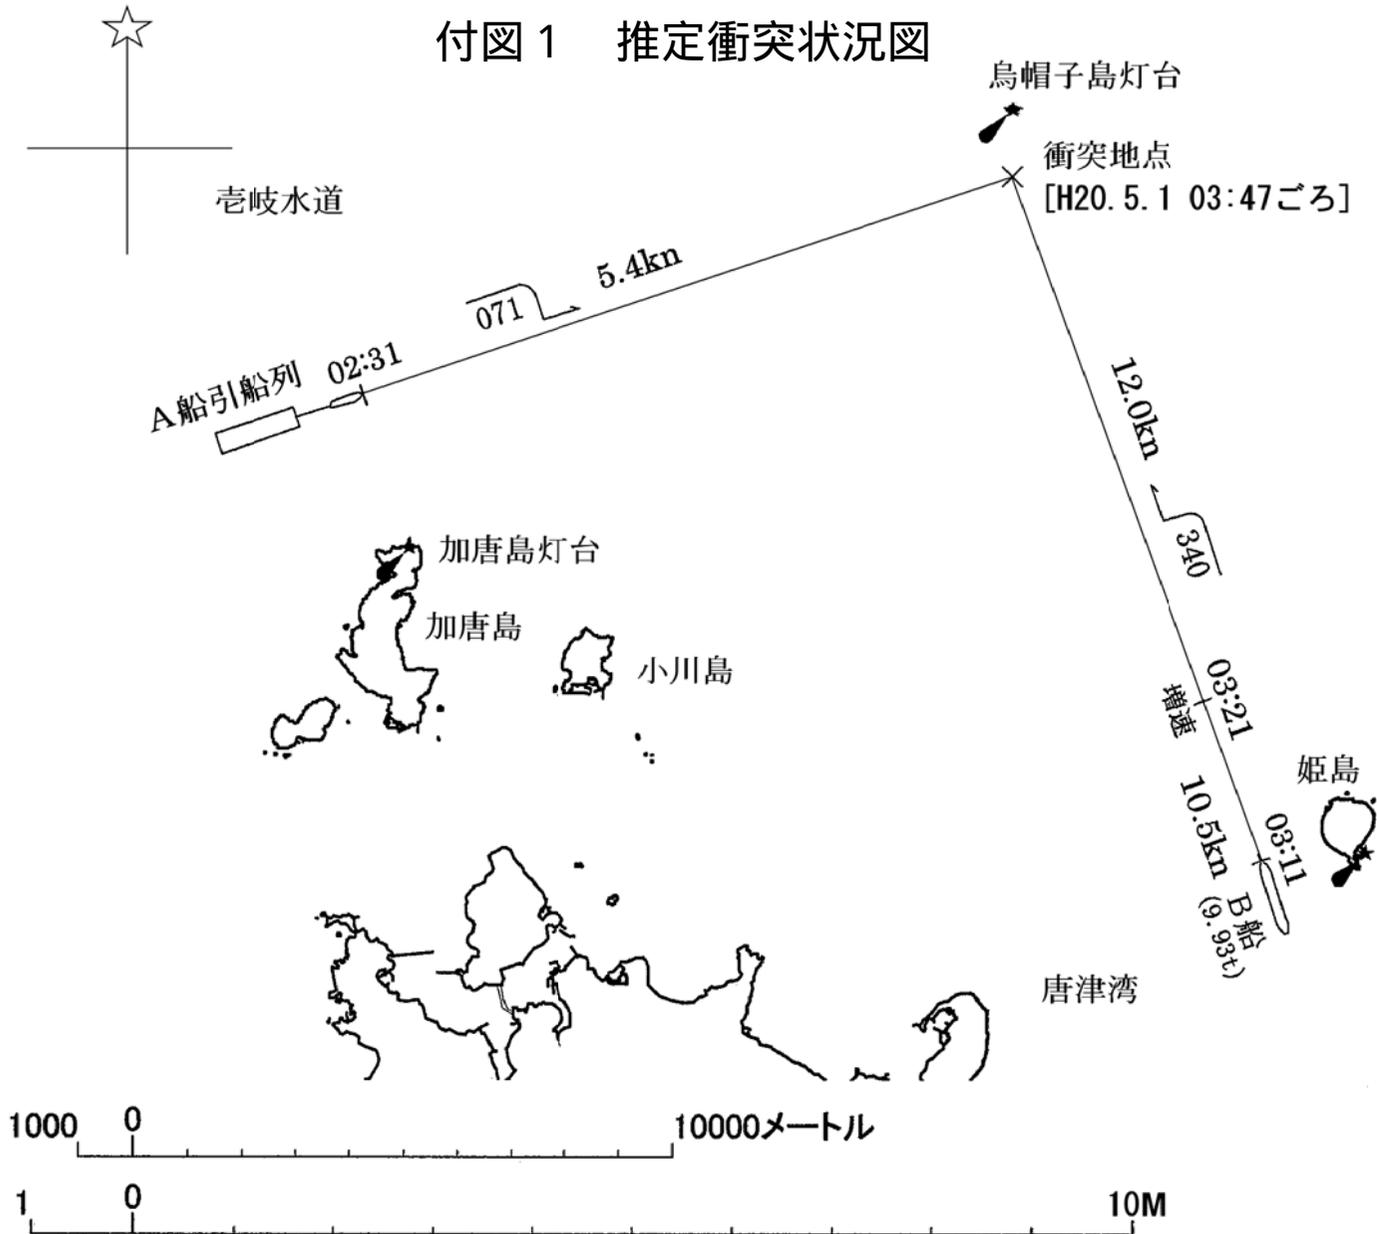
付図1 推定衝突状況図

2.1 (2)及び2.3から、B船の衝突直前の右転により、台船の前部右側にB船の船首左舷が後方から約50°の角度で衝突したものと考えられる。

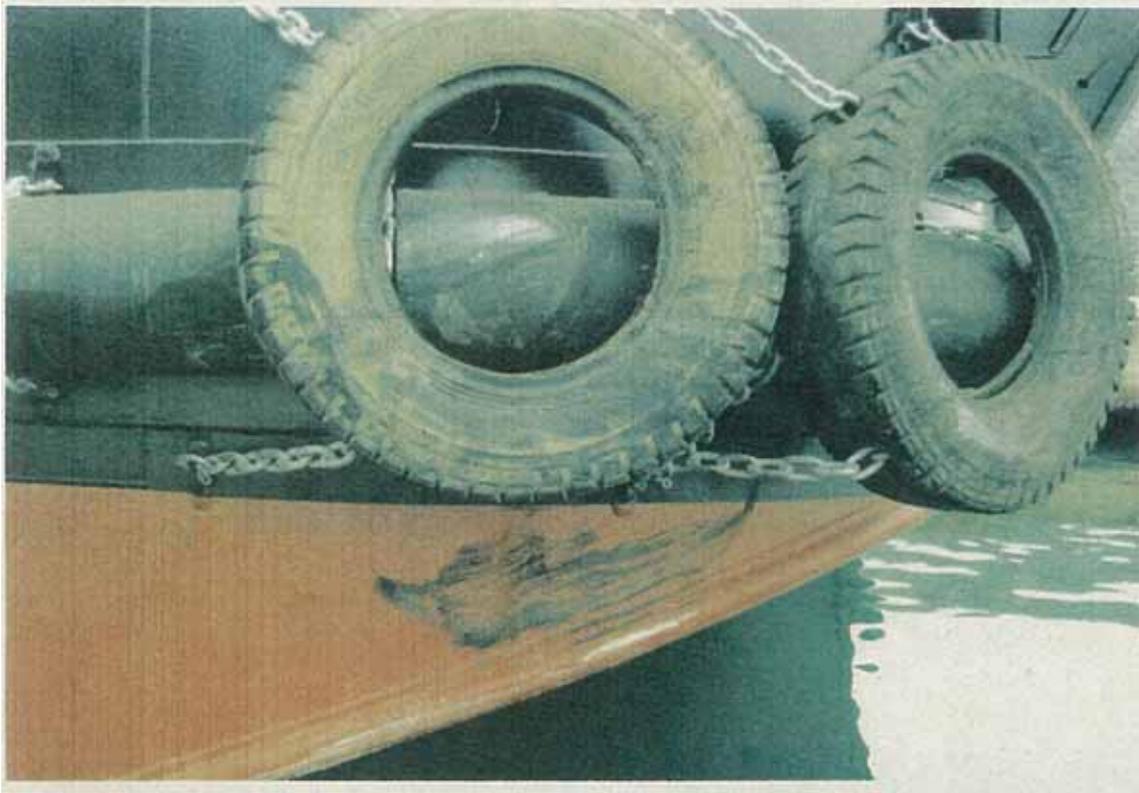
写真1 台船前部右舷損傷状況

前部右側のタイヤフェンダー及び外板に擦過傷が生じた。

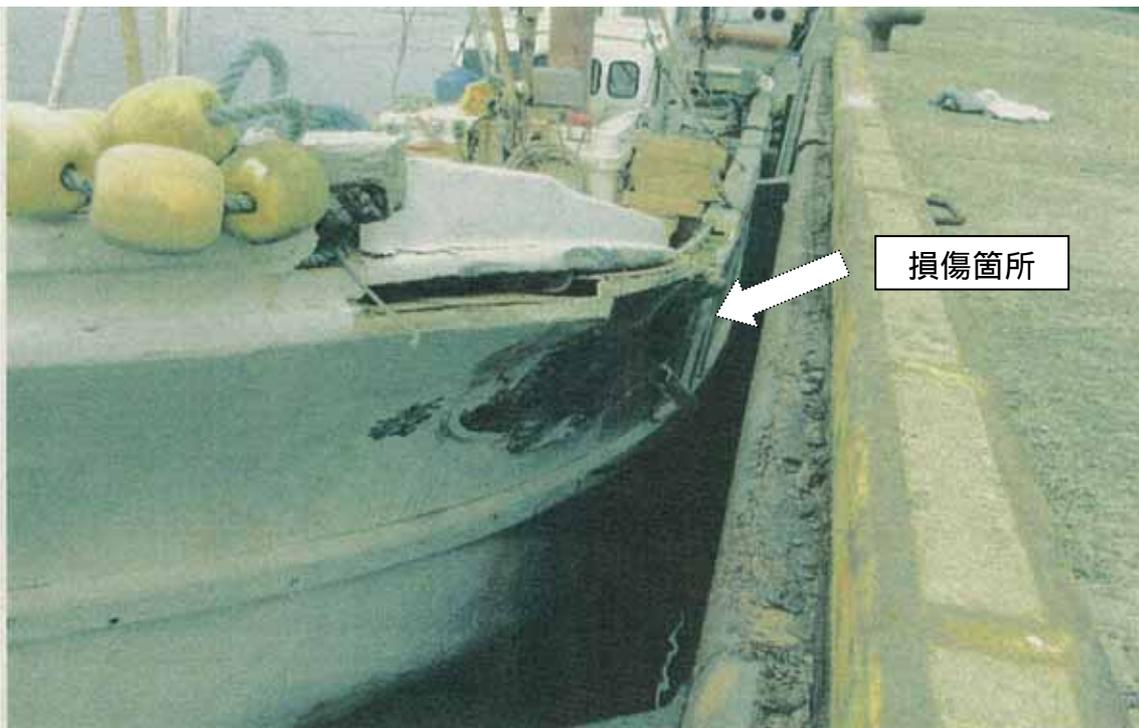
写真2 B船船首左舷損傷状況

船首部の左舷ブルワーク等が損壊した。
