船舶事故調査報告書

船種船名 旅客船 ドリーム
船舶番号 243-16727宮城
総トン数 19トン

船種船名 海上タクシー 第十一住吉丸
船舶番号 210-48341宮城
総トン数 6.6トン

事故種類 衝突
発生日時 平成20年5月3日 14時58分ごろ
発生場所 宮城県石巻市牡鹿半島黒埼西方沖
陸前黒埼灯台から真方位274° 1,200m付近
(概位 北緯38° 16.2' 東経141° 30.5')

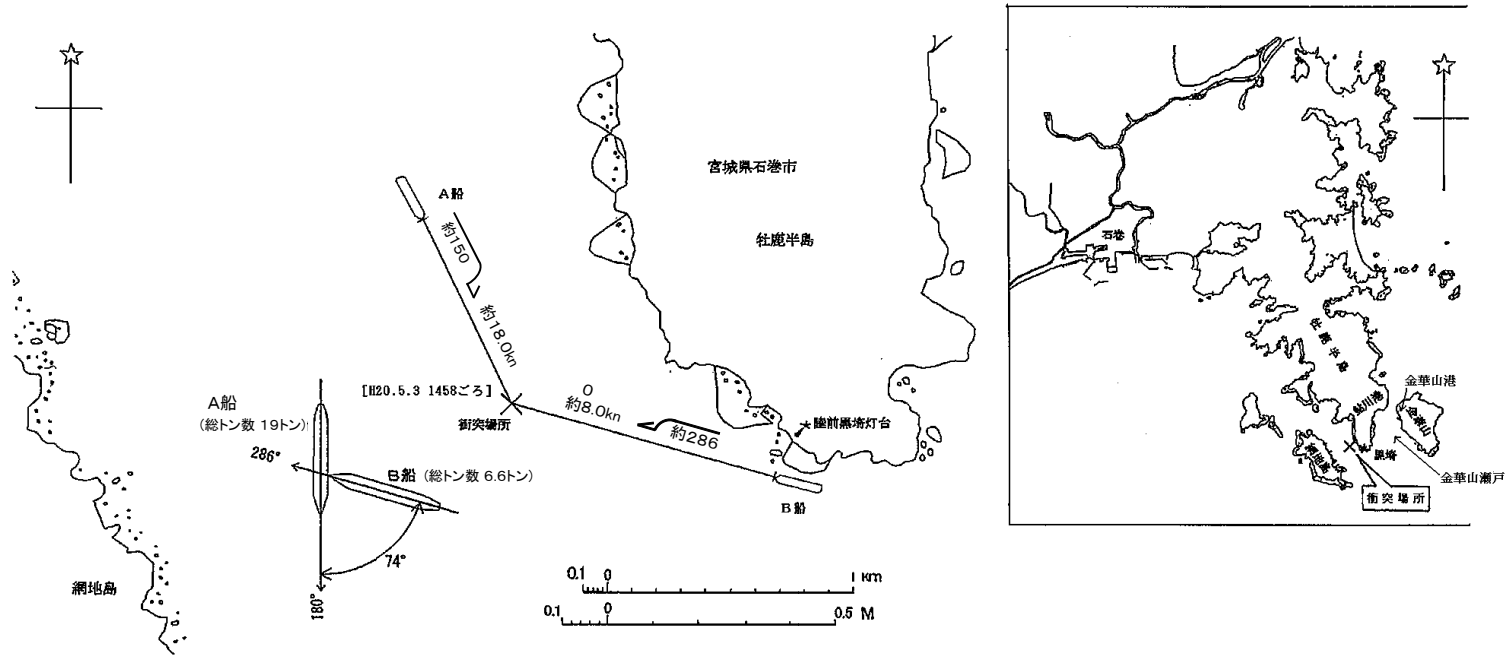
付図1 推定航行経路図

2.1.2 から、A船は、黒埼灯台の北西方付近で、針路約 150° 速力約 18.0 kn にして航行し、B船のレーダー映像を 0.1 M付近に見たとき、右舵を約 5° とり、速力を約 16.0 kn に減じて航行中、B船は、黒埼灯台から $215^{\circ} 250$ m付近で、針路を約 286° とし、速力を約 8.0 kn に減じて航行中、両船が衝突したものと考えられる。

2.1.2 から、A船が約 180° に向首したとき、その左舷船首と約 286° の針路で航行中のB船の左舷船首とが衝突したものと考えられる。

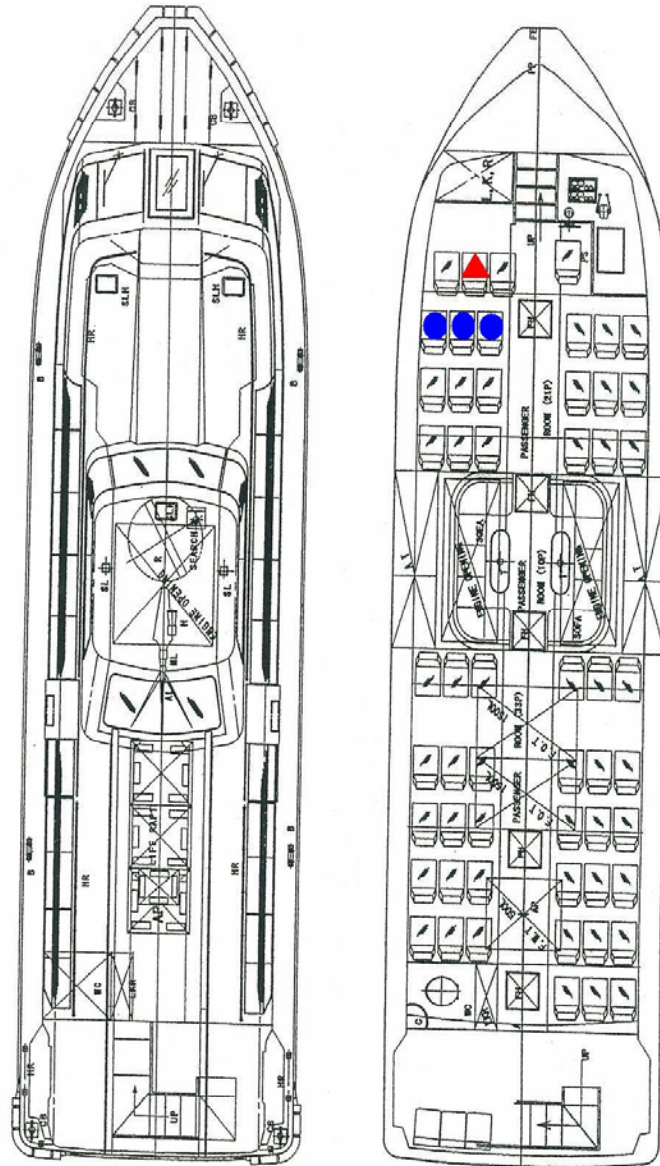
付図2 A船負傷者位置図

船長Aの口述及び海難報告書並びに海上保安庁の情報によれば、子供2人を含む旅客3人及び乗組員1人が、打撲、捻挫等の軽傷を負った。
