船舶事故調査報告書

船種 船名 漁船 日光丸
漁船登録番号 AM2 5270
総トン数 5.1トン

事故種類 沈没
発生日時 平成20年4月5日 03時44分ごろ
発生場所 青森県青森市久栗坂漁港沖
久栗坂港西防波堤灯台から真方位315°1,600m付近
(概位 北緯40°53.0 東経140°49.4)

平成21年6月11日

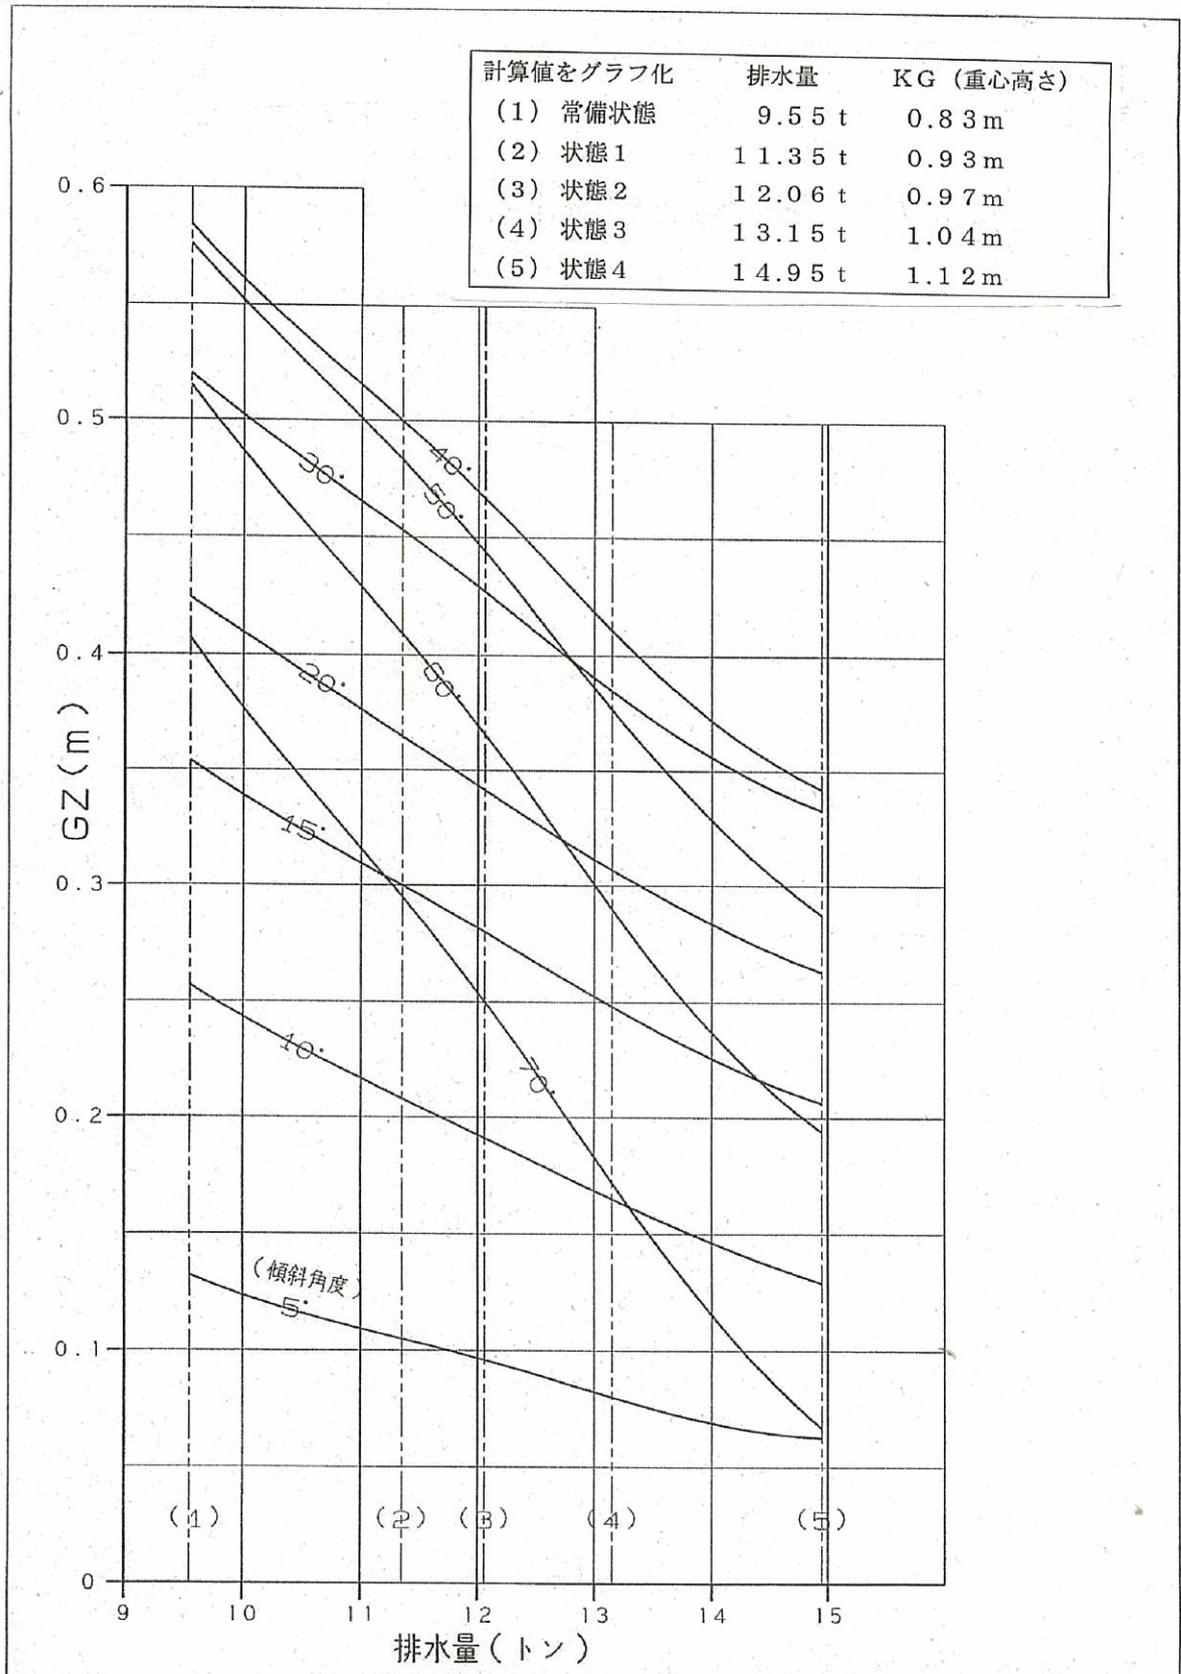
付図6 製造者が作成したA船復原力交叉曲線

状態の復原てこは、傾斜角度 40° のとき最大で、約 0.58 m となる。

2.11.1に記述したように、常備状態の復原てこは、最大で約0.58 m であること。（法令により、近海区域^{*5}以上を航行する小型船舶に要求される復原てこの最大値は、船の幅の0.0215倍以上であり、沿岸を航行するA船にこの要件は要求されないが、A船の幅は3.09 mで復原てこは約0.066 m以上となり、これを十分満たしている。も同様である。）

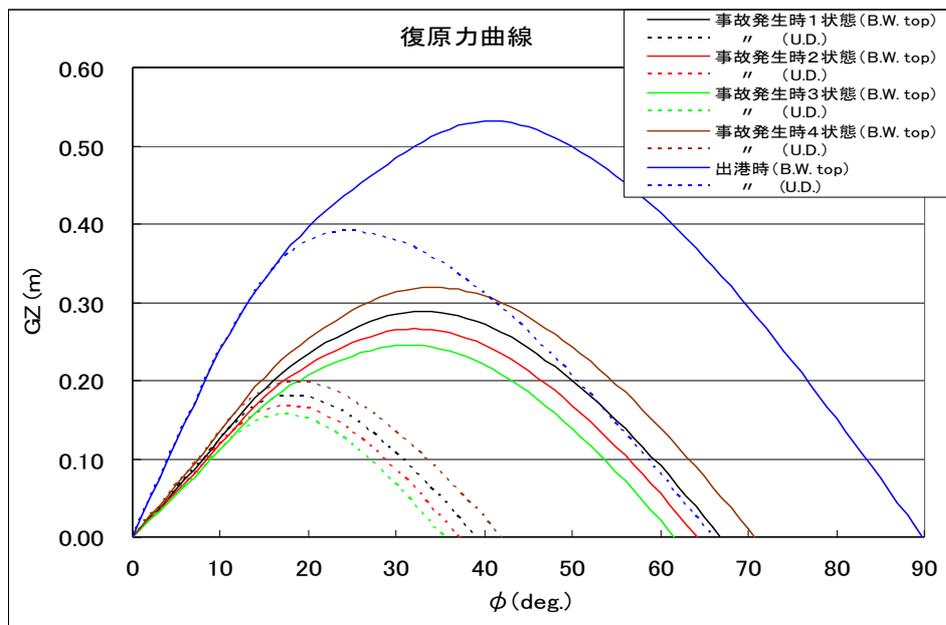
2. 復原力曲線（計算結果）

浮力範囲を上甲板までとした場合、出港時の状態での復原てこは、傾斜角度 25° のとき最大で約 0.4 m となる。(付図 7 の 2 のグラフ 参照)

2.11.2(1)に記述したとおり、浮力範囲を上甲板までとした場合でも、出港時の状態での復原てこは最大で約0.4 mであること。

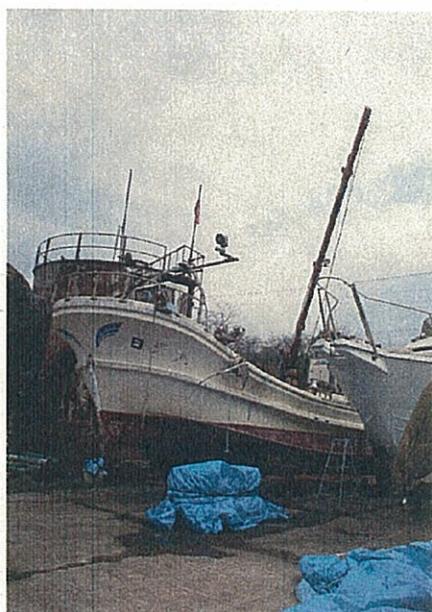
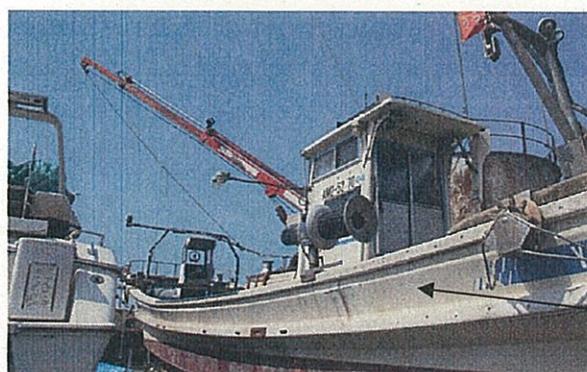
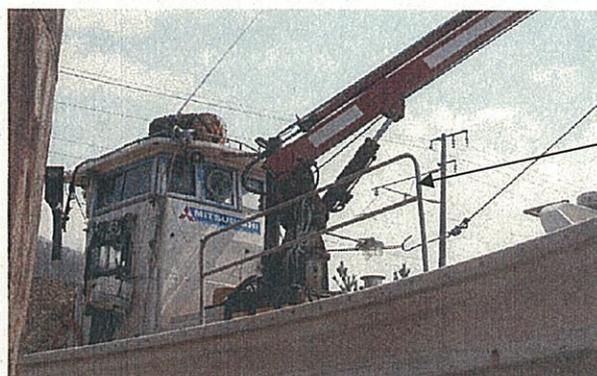
写真1 引き揚げ後のA船

操舵室では、船内時計が03時44分で停止し、主機リモコンは中立、舵角計は左75°を示し、救命胴衣2個（膨脹式1個、ベスト式1個）が残されていた。サーチライト及び旋回窓のスイッチは入れたままの状態であった。（なお、船長C及び目撃者Gの口述によれば、サーチライトは、通常、ほたてを揚げ終わって養殖施設を離れる時に点灯する。）

甲板上では、魚倉等の開口部は閉鎖されていなかった。クレーンは約7.2mまで伸ばされ、仰角約43°、左舷船首約45°方向に振り出され（クレーンの長さ及び振り出し角度は青森海上保安部資料による）、クレーンのワイヤーの末端のフックは動かないようにクレーンの基部のロープに引っかけられた状態であり、操作レバーはオフの状態であった。両舷各5箇所、幅15cm、高さ4cmの放水口があったが、最も船首側の放水口は両舷とも塞がれていた。右舷には0.5mのブルワーク上に高さ0.7m、幅2.0mのスタンション（金属製の枠）が設置されていた。

なお、舵は甲板方向に上がっており、舵機は舵角計の指針と同じように左にきつた状態であった。

2.1.4の僚船船長の口述及び2.10.4のA船の状態から、A船は、引き揚げたパールネットを甲板上右舷寄りに積み上げ、バランスをとるため、クレーンを左舷側に振り出した状態で航行したと考えられる。パールネットの積み上げの高さについては不明であるが、2.5.4に記述したように、偏積みしていたA船の場合、少なくとも1.5m程度は積み上げていたものと考えられる。なお、2.10.4に記述したとおり、右舷にはブルワーク上にスタクションを設置し、積み上げられたパールネットが船外に崩れ落ちないようにしていた可能性があると考えられる。
