船舶事故調査報告書

船種船名 遊漁船 もと丸

事故種類 乗客負傷

発生日時 平成20年4月20日 05時30分ごろ

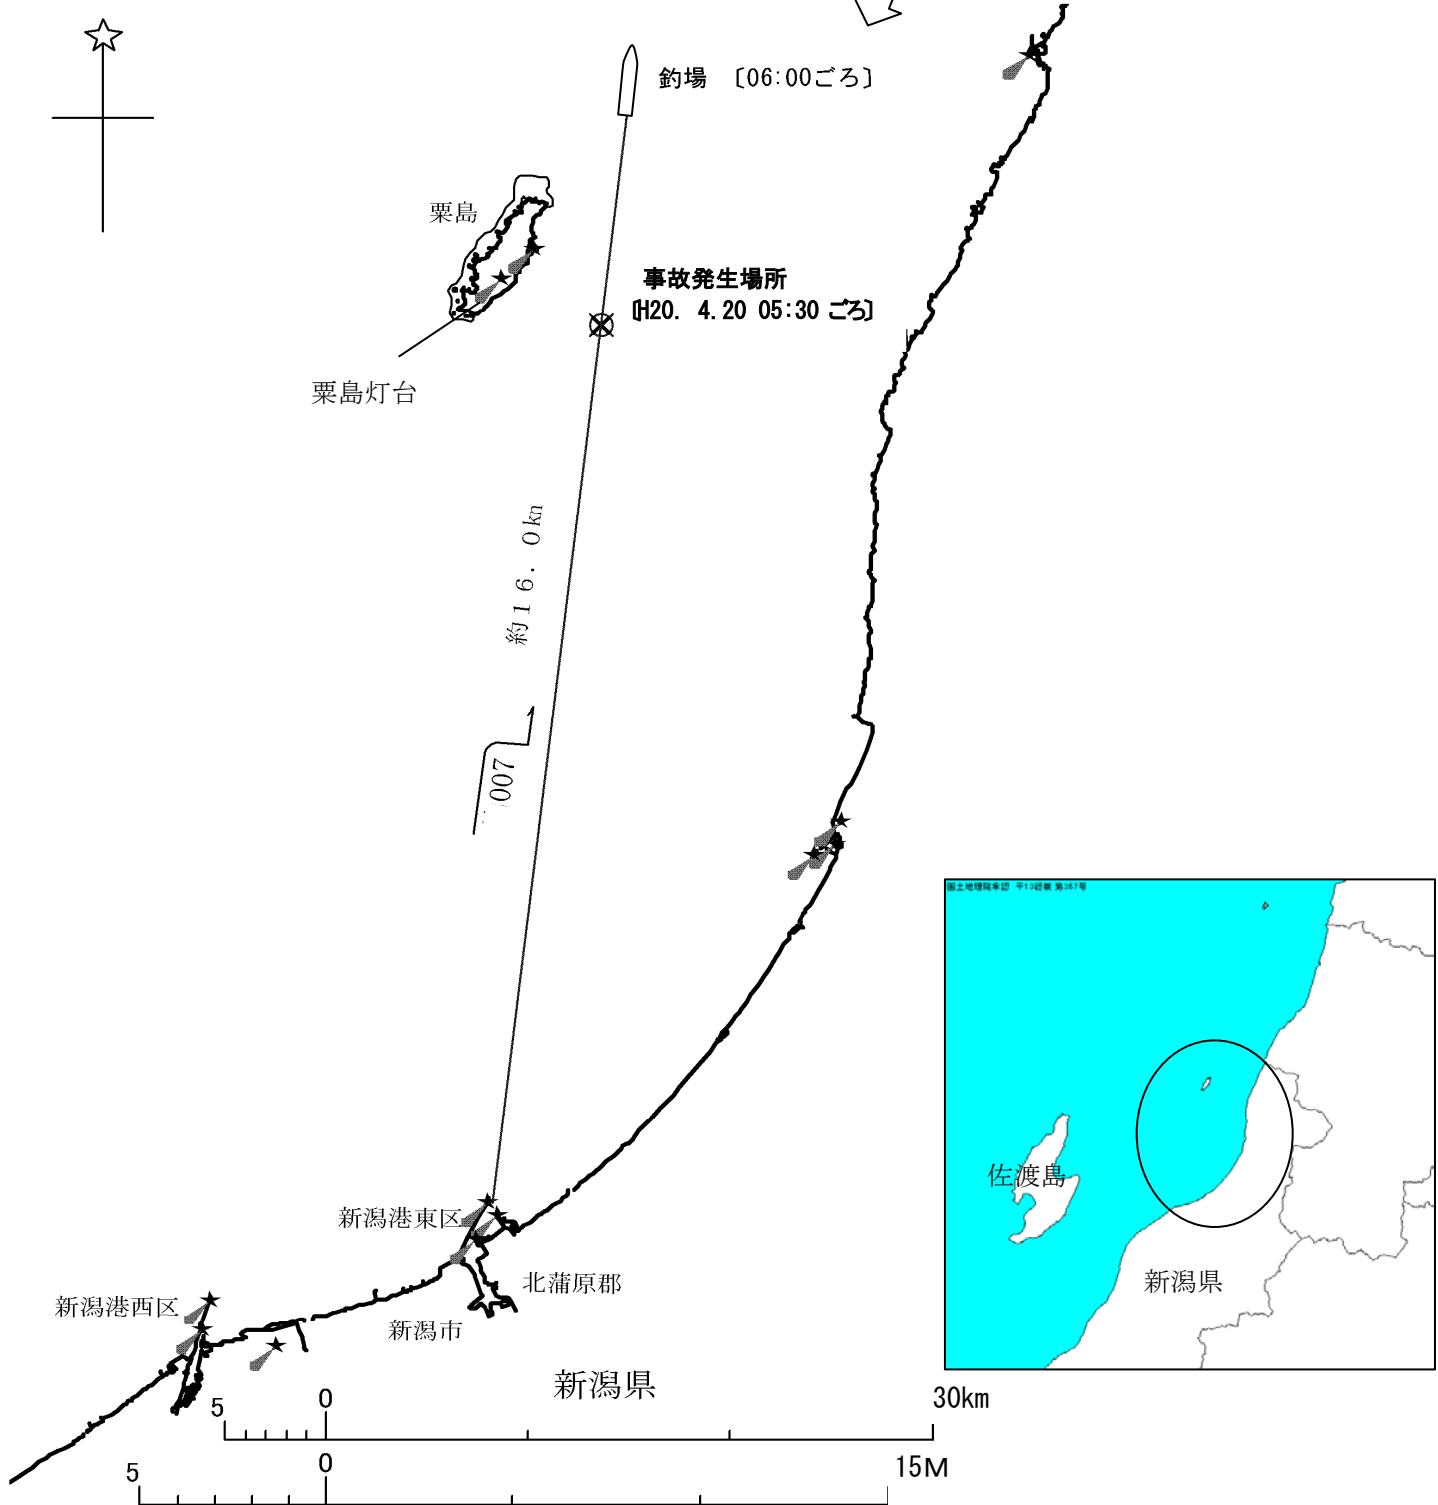
付図1 推定航行経路図

船長は、05時30分ごろ粟島灯台から115.5°3.0M付近に達したころ、波高1.5～2.0mの大きなうねりが左舷船首方から来るのを認め、船首が突っ込むと危ないと思い、機関を中立運転にしたので、本船の速力が1.0～2.0knまで急激に落ち、それとほぼ同時にうねりを受けて船首が上下し、船首中央部の錨用ローラに

2.1から、本船は、針路約007° 約16.0knの速力で、自動操舵で進行中、船長が、波高1.5～2.0mの大きなうねりが左舷船首方から来るのを認めて、船首が突入するのを避けようとして、機関を中立運転にしたところ、本船の速力が1.0～2.0knまで急激に落ちるとともに、うねりを受けて船首が上下に動揺し、このとき釣客Aが負傷したものと考えられる。

北の風
風速 6 ~ 7 m/s
北東ないし北北東から
波高 1 ~ 1.5 m の波

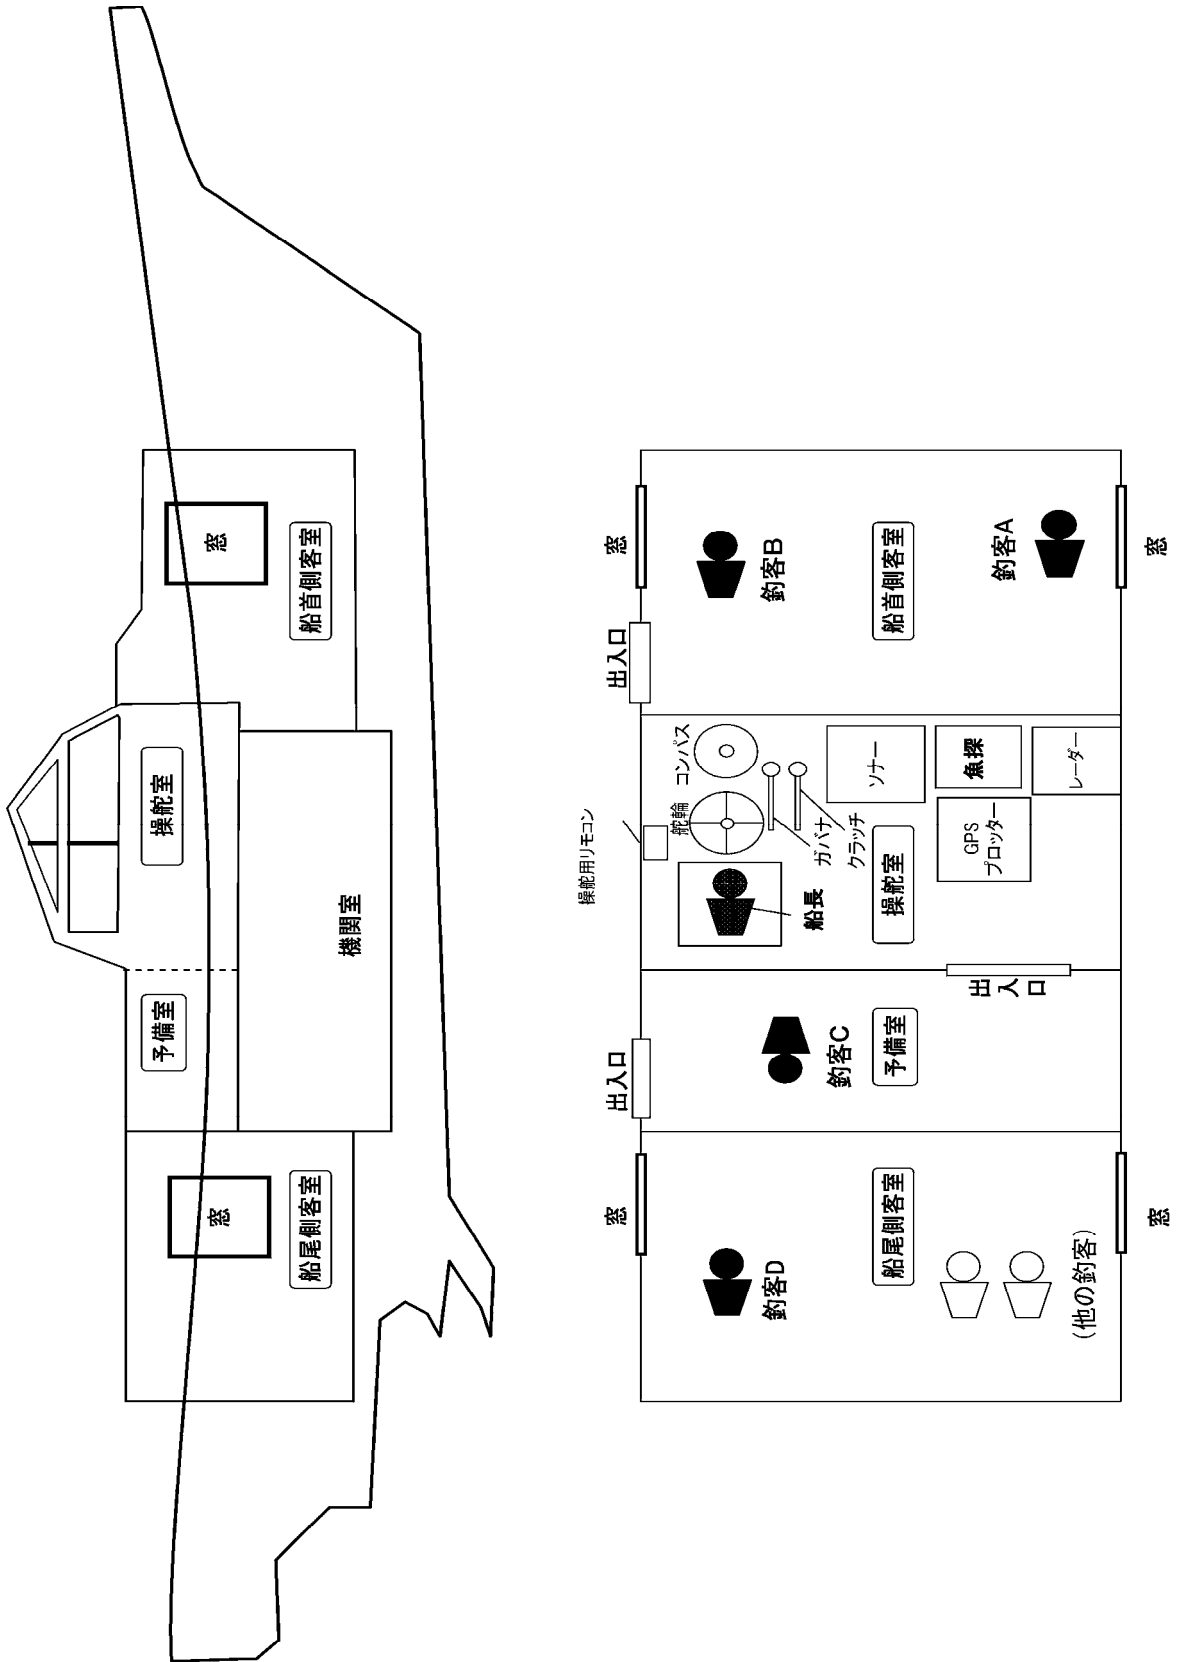
付図2 客室等配置及び釣客位置図

釣客Aは友人（以下「釣客B」という。）と2人で、操舵室の船首側に配置された客室（以下「船首側客室」という。）で休息しており、他の釣客は同船尾側に配置された客室（以下「船尾側客室」という。）及び操舵室後部に配置された予備室で休息していた。

船首側客室では、この少し前から釣客Aが、周囲が明るくなったので間もなく釣場に着くと思って立ち上がり、右舷側の窓に向けて外を見ていたところ、本船が急に止まった反動で転倒し、負傷した。

2.1、2.6.3から、本船が急激に減速し、うねりを受けて船首が上下に動揺した際、船首側の客室で立ち上っていた釣客Aが、手すりなどが無いため身体を支えられずに転倒し、負傷した可能性があると考えられる。

本船は、操船者が、操舵室内から船首側及び船尾側客室の釣客の様子を確認することができる構造になっておらず、また、客室内の釣客に、海象の変化や船体動揺などについて知らせるための手段が設備されていないうえ、客室内に手すりなど身体を支えるための設備が設けられていないので、操船者は、釣客の安全に配慮した慎重な操船を考慮すべきであった。

本事故後、船長は、釣客の安全を考慮し、再発防止の措置として平成21年3月12日、本船の船首側客室内に手すりを設置した。
