船舶事故調査報告書

船種船名 漁船 第二十二事代丸
船舶番号 126875
総トン数 222トン

船種船名 水産練習船 わかしまね
船舶番号 140281
総トン数 196トン

事故種類 衝突

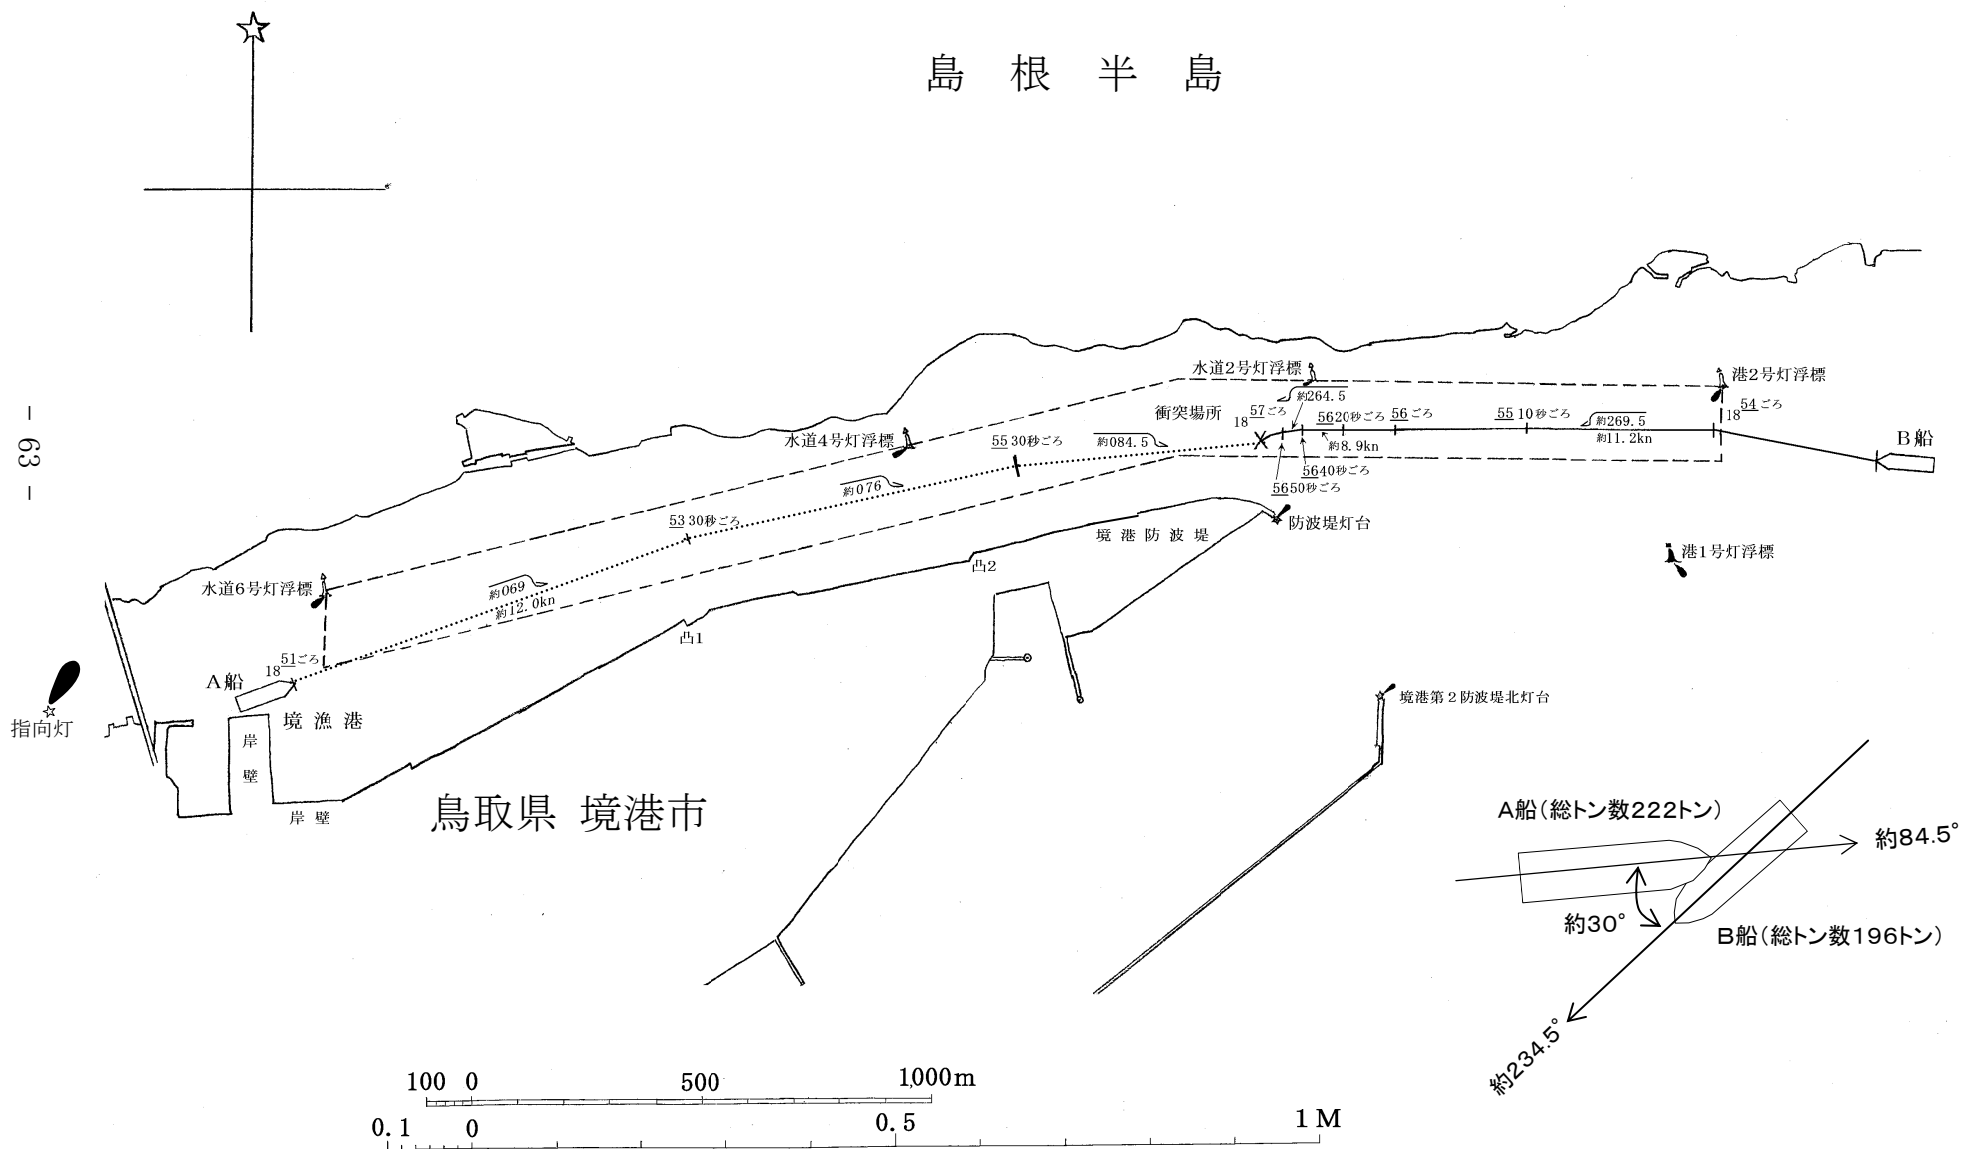
付図3 推定航行経路図

船長Bが左舵一杯にとってから約10秒後、防波堤灯台を通過するくらいの場所で、左転中のB船の右舷中央部とA船の船首部とが20°～40°の角度で衝突した。

本事故の発生日時は、平成20年10月8日18時57分ごろで、発生場所は、防波堤灯台から351°175m付近であった。

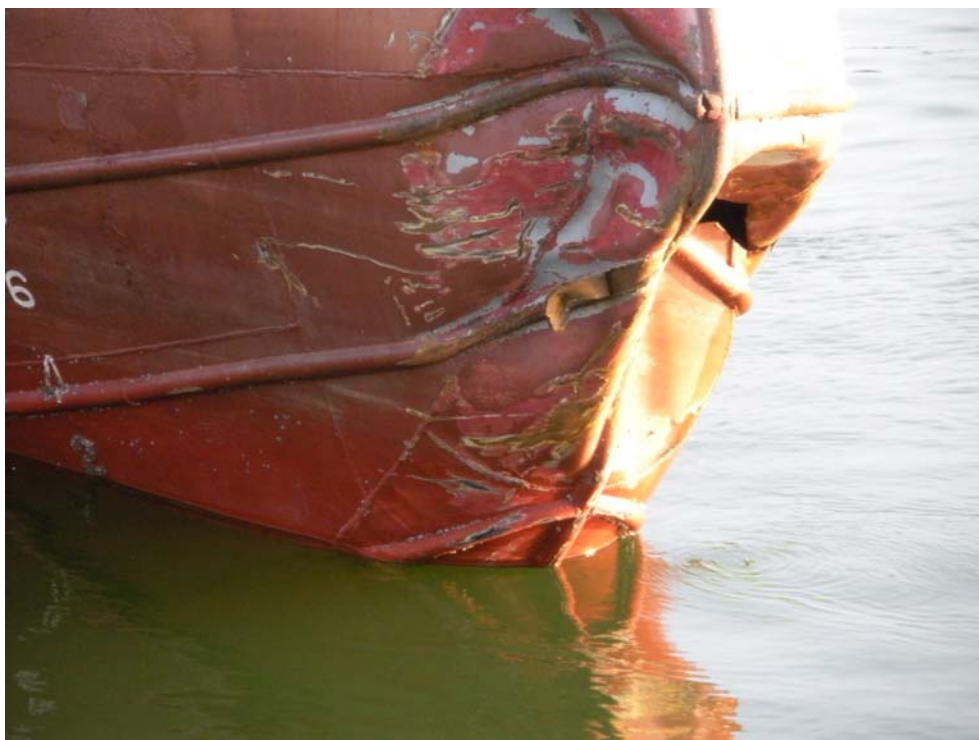
球状船首に長さ約4.6m幅約1.2mの破口を伴う凹損、右舷船首部外板に長さ約4.7mの擦過傷を伴う凹損及び右舷船首部ブルワークに曲損が生じた。

写真2 A船球状船首損傷状況

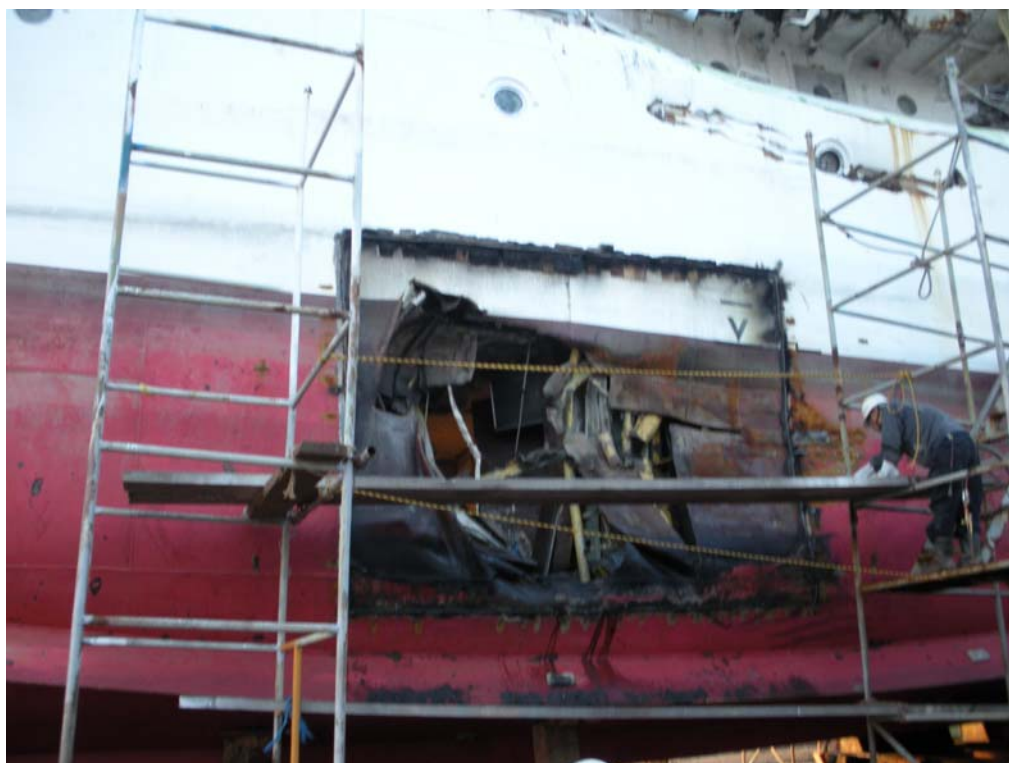
2.3(2)、2.6.1(2)、2.6.3(2)、2.12.1(2)②、2.12.2 及び 2.12.4 から、衝突によって船体右舷側の機関監視室、同監視室前方の居住区及び居住区上方の生徒食堂に破口を生じたことにより、水線下の同監視室及び居住区が浸水して右傾斜の増大及び船体の沈下に伴って機関室などに浸水が拡大し、浮力を喪失して右舷側に横倒しの状態で沈没し、水深約 10m の海底に船首を約 270° に向け、着底したものと考えられる。

写真4 B船機関監視室損傷状況
