船 舶 事 故 調 査 報 告 書

2 漁船第十一大米丸転覆

船舶事故調査報告書

船種 船名 漁船 第十一大栄丸
漁船登録番号 NS1-1045
総トン数 135トン

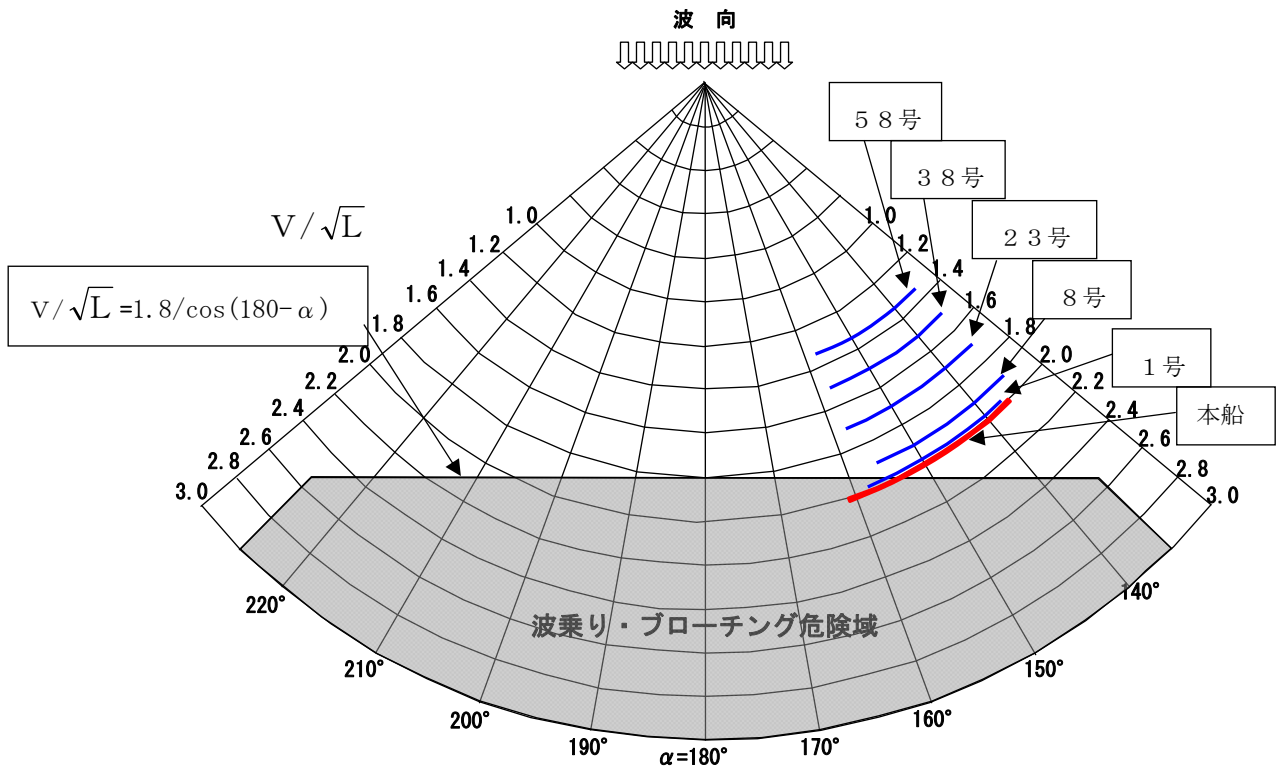
2.8(1)及び上記(1)から、本船は、事故発生時、波との出会角は、波乗り及びブローチング発生の条件の範囲内にあり、出会角約154°～約161°のとき、その発生条件を満たし、危険性があったものと考えられる。

しかし、本船は、転覆の前に左舵がとられて左に変針し、また、第2波を受けた後に右舵がとられて右旋回していることから、舵は効いており、波乗り又はブローチングは発生していなかったものと考えられる。

また、僚船については、上図のとおり1号が、出会角約155°～約158°のとき、発生の危険性があったが、その他の僚船については、発生の危険性はなかったものと考えられる。

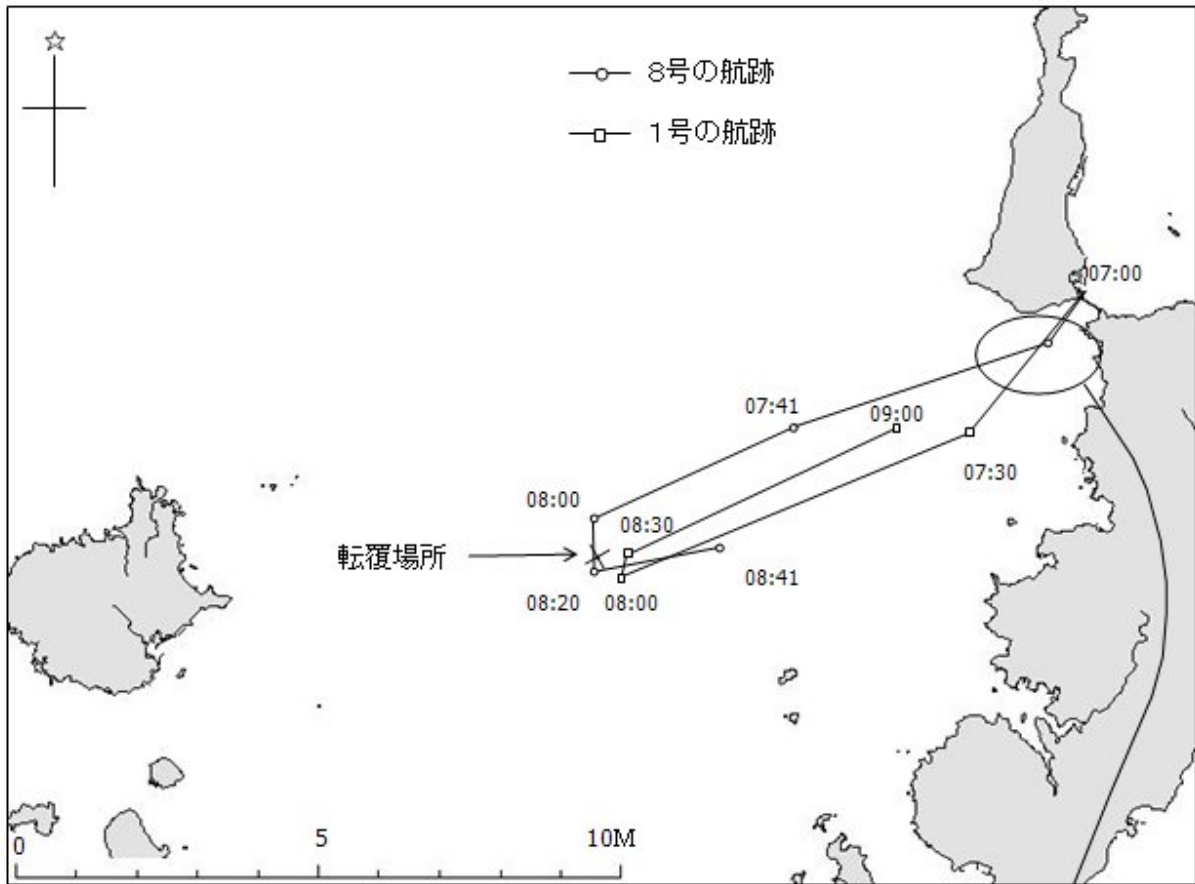
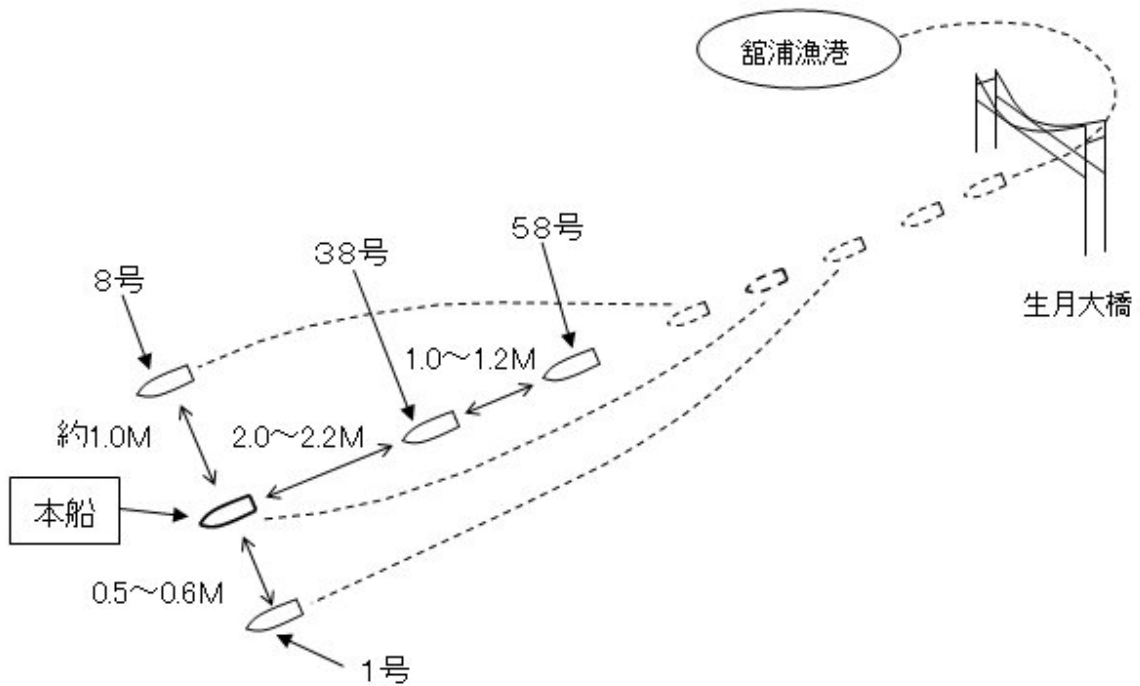
付図2 1号及び8号の航跡及び本船船団の隊形

本船船団は、生月大橋下を通過して生月島の島陰から出た後、1号が本船の左正横方0.5～0.6海里(M)、8号が本船の右正横方約1M、38号が本船の正船尾方約2.0～2.2M、58号が38号の正船尾方約1.0～1.2Mに配置する隊形をとって航行した。

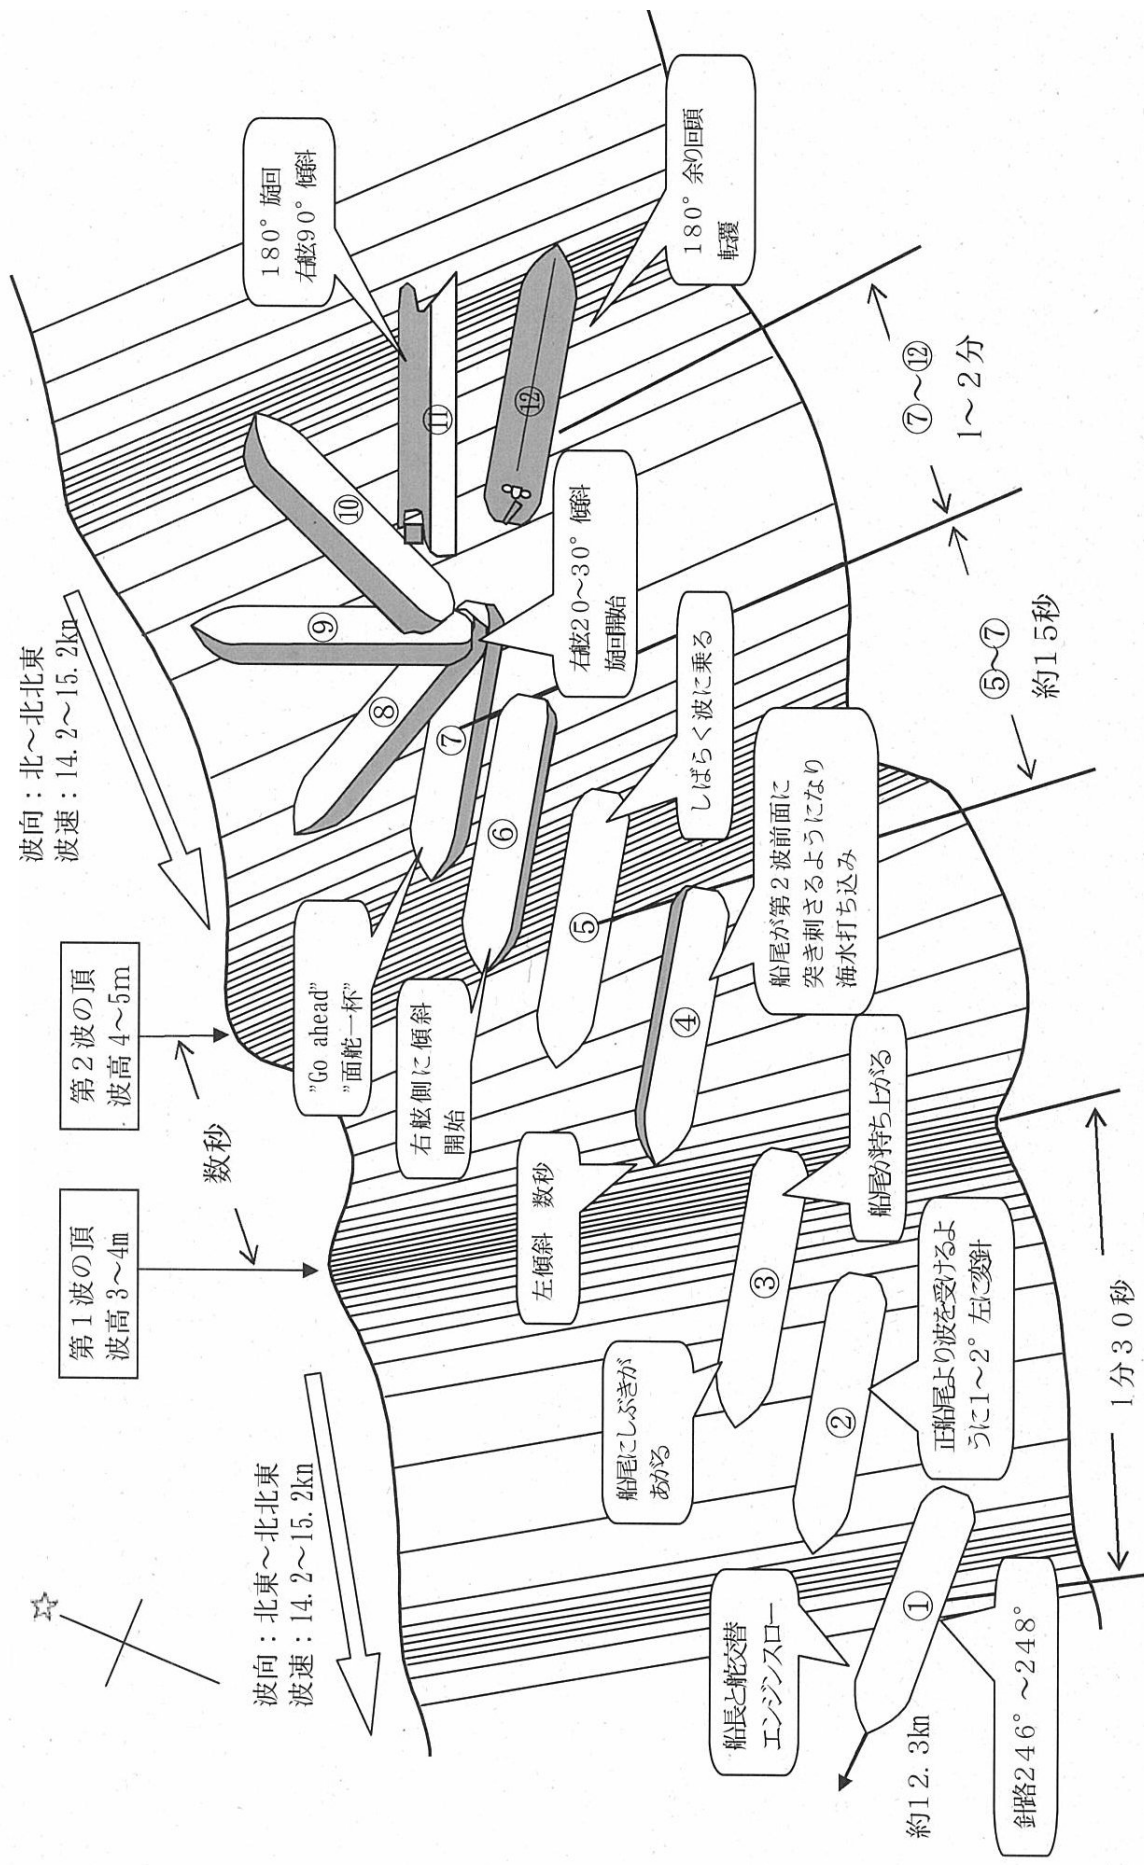
付図4 転覆の経過概略図

08時02分ごろ、本船の右斜め後方（北北東～北東）から、これまでより高い上述の波が接近するのを漁ろう長が見、同時に、船長は甲板員Aと操舵を交替し、操舵室内において、漁ろう長が右舷側、一航士が左舷側前方、甲板員Aが左舷側後方及び局長が操舵室後部の通信室という配置で航行した。

船長は、漁ろう長に確認の上、本船が右舷船尾から第1の波（以下「第1波」という。）の頂に追い越されるよう取り舵をとり、約1°～2°左方に変針した。

本船は、船長が主機の回転数を落とし、波に乗ったようになり、第1波の頂が船尾に接近すると、船尾が持ち上がった態勢になった。

船長が操舵を始めて約1分後、本船は、船尾が第1波の頂に追い越され、船尾に大きな波しぶきが上がり、数秒間、左舷側に傾いた。

そのとき、第2の波（以下「第2波」という。）の頂が第1波よりやや北寄りとなる右斜め後方から接近していた。

本船は、第1波の頂に追い越されて3～4秒後、船体後部に第2波を受け、第2波は第1波より波高が高く波の前面が険しく、船尾が突き刺さるようになり、更に約15秒後、右舷側に大きく傾いたため、船長が前進、面舵一杯をとり、漁ろう長が、「ゴヘイ（Go ahead. : 前進）」、続けて「面舵一杯」と号令をかけ、操船を確認した。

本船は、第2波の背面の斜面を滑り落ちるように約20°～30°右傾斜しながら、右舷ブルワーク上端が海水に浸るか浸からないかの状態で右に旋回を始めた。

本船が180°近く回頭したとき、復原することなく右傾斜が増し続けたため、漁ろう長は、非常ベルを鳴らすよう指示し、局長が通信室から飛び出し、操舵スタンドに装備された非常ベルのボタンを押した。漁ろう長は、「出ろ、出ろ」と船内スピーカーで退船するよう指示し（以下「退船命令」という。）、同時に操舵室内にいた局長、一航士及び甲板員Aに対して「おまえらも出とけ」と指示した。

本船は、180°を少し超えるくらい回頭し、北北東～北東に向首した際、右傾斜が約90°となり、第2波の頂を越え右舷に傾き始めてから約1分後、

一気に転覆した。

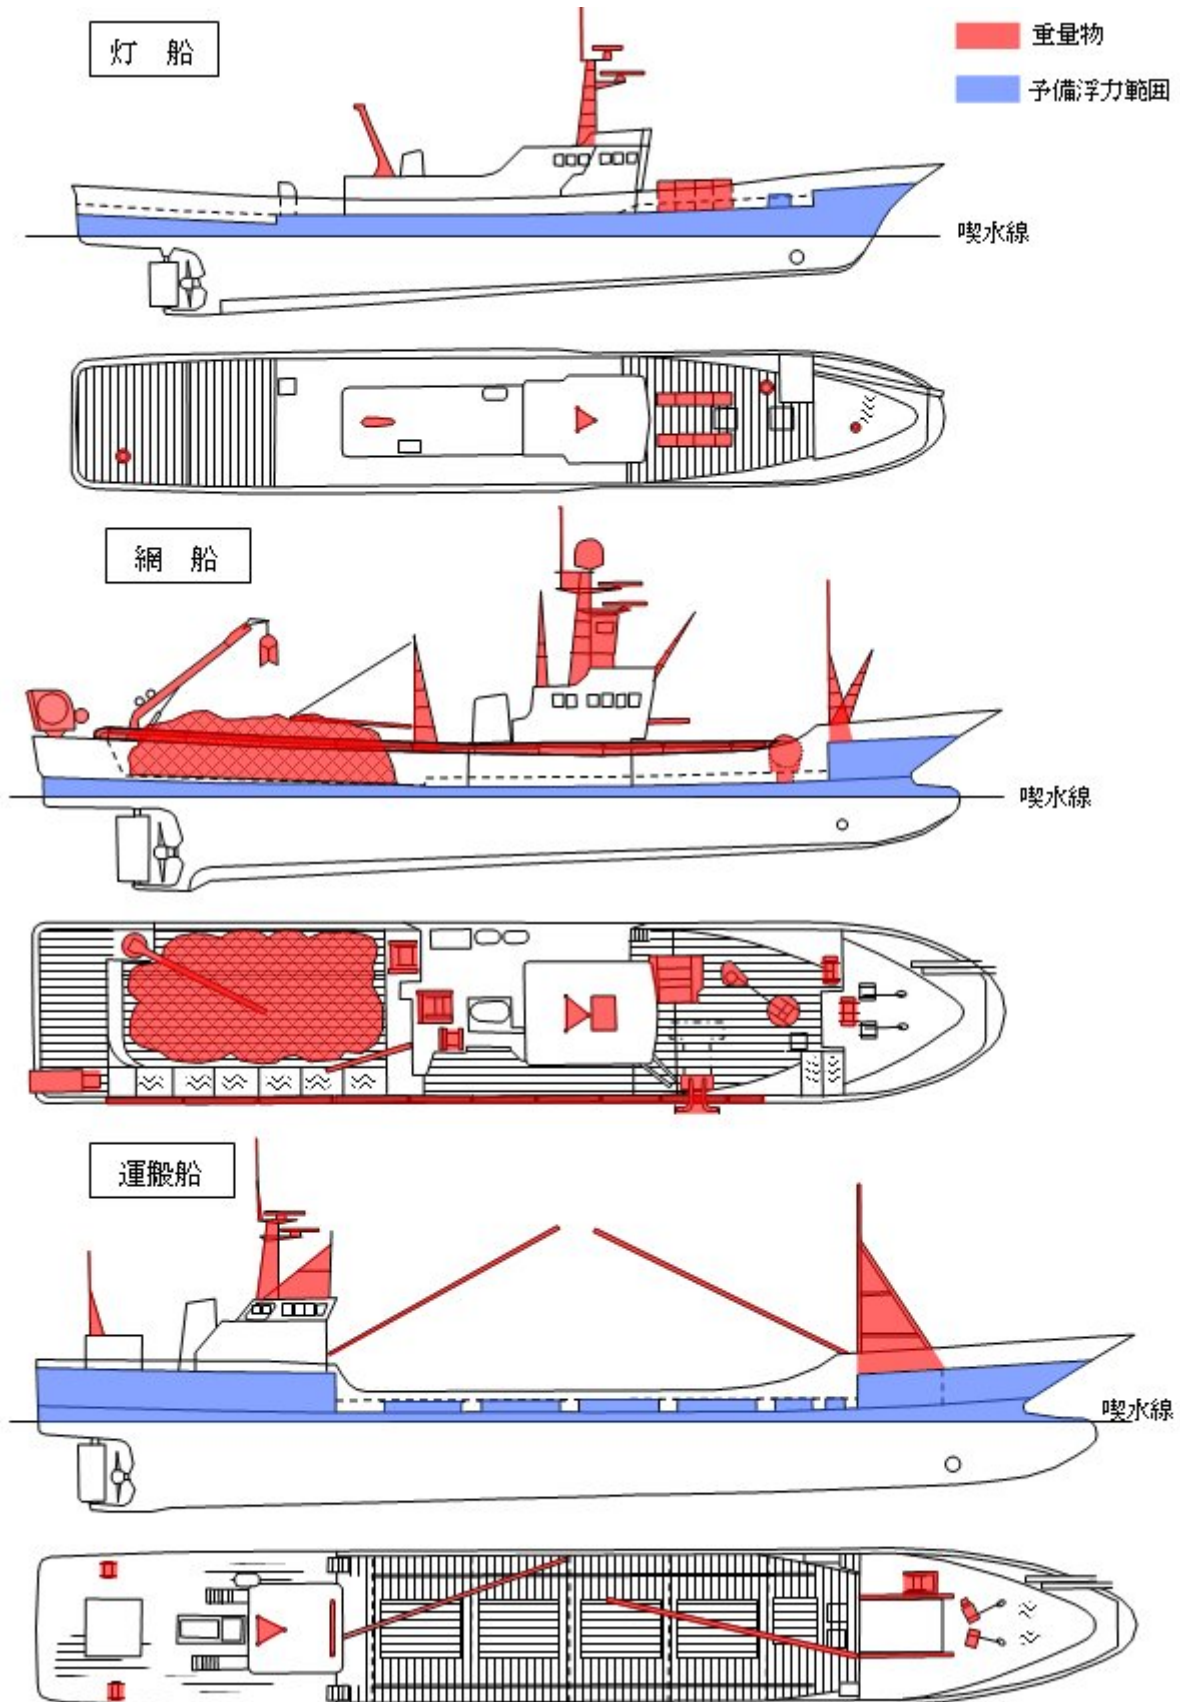
付図5 灯船・網船・運搬船の比較

まき網船は、網、漁ろう機械等を配置した上、なるべく大きな作業スペースを確保するため、暴露甲板の長さ及び幅を大きくし、一方、総トン数を一定にするため、暴露甲板より下方が比較的瘠^やせた船型になっており、最大復原てこが生じる横傾斜角が小さく、復原力範囲が小さい。

灯船は、水中灯を水中に投入して魚群を誘導する作業があるが、まき網船のように大きな作業スペースを要するものではなく、運搬船では、大きな作業スペースを要する作業はなく、暴露甲板の面積を大きくとる必要はない。

また、灯船及び運搬船には、総トン数の制限がなく、暴露甲板を広くとる必要がある場合は、それに応じて暴露甲板下の船型を自由に変えることができる。

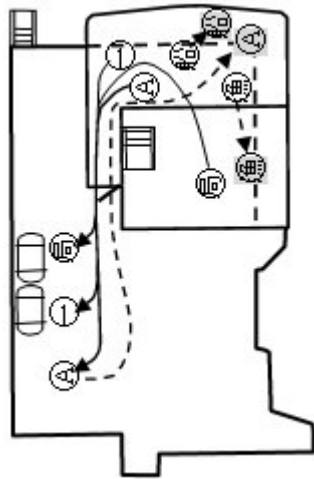
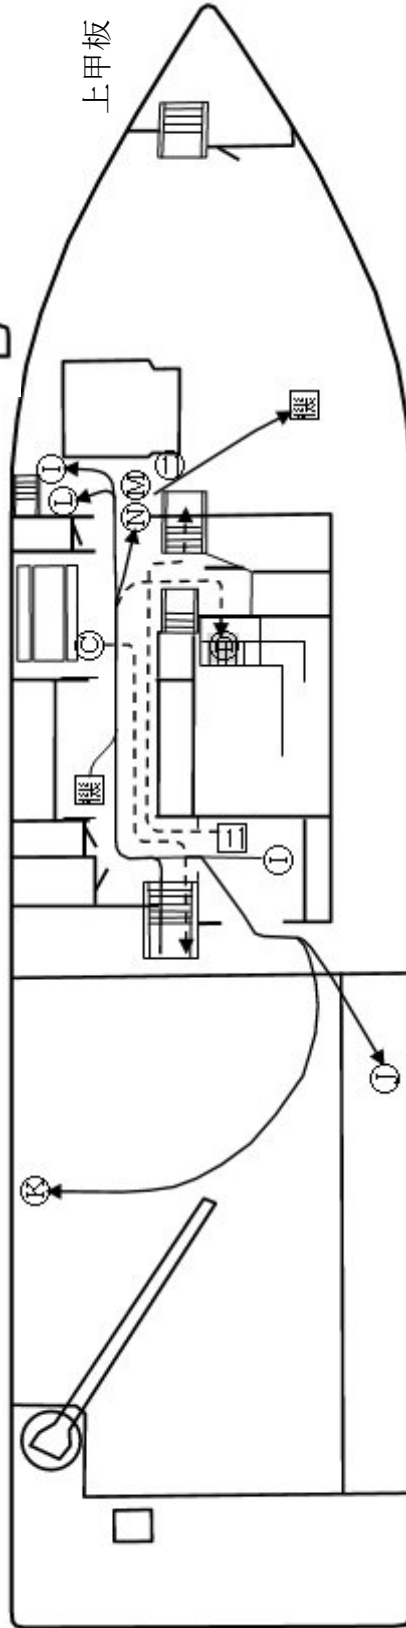
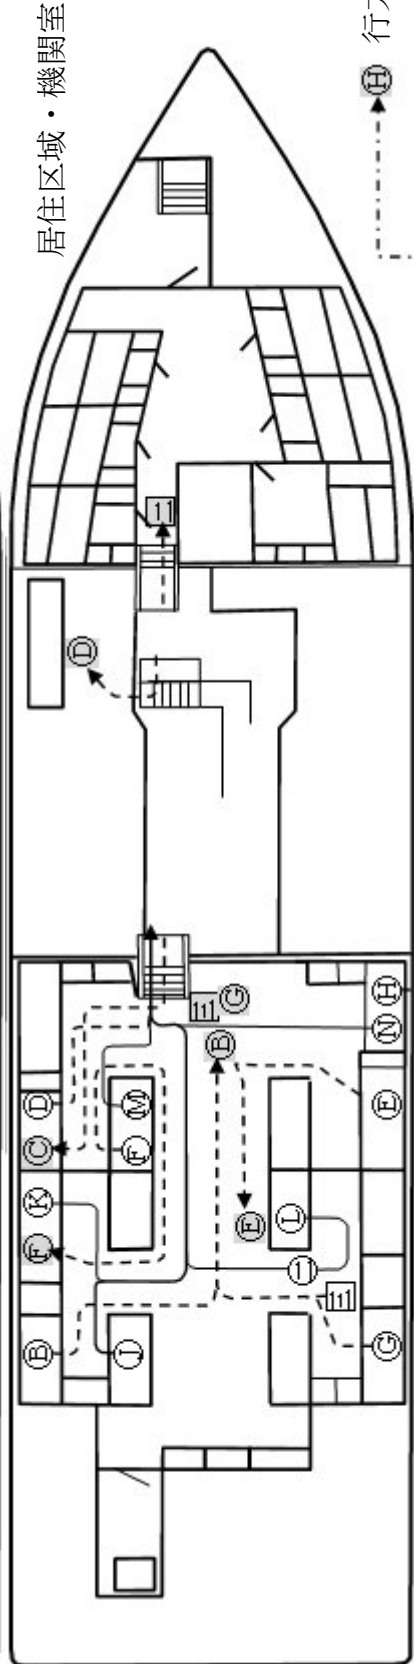
付図7 脱出の経過

- (6) 転覆前に暴露部に脱出した乗組員は、甲板員Aを除いて、どの経路を通過して脱出しても生還している。一方で行方不明となった乗組員Hを除き、転覆前に暴露部に脱出することができなかった乗組員は、転覆後は浸水、天地逆転、照明の喪失のため、船内を移動することが困難であったことから、全員が船内で死亡したものと考えられる。
- (7) 脱出した乗組員10人のうち、3人が救命胴衣を着用し、7人は救命胴衣を着用していなかったが、救命いかだAが脱出した乗組員の近くに浮上したこと、僚船が短時間で事故現場に到着したことから、全員が生還できたものと考えられる。
- (8) 船団が隊列を形成して航行していたことから、僚船が、本船の転覆を早期に発見し、救助に向かうことができたものと考えられる。
- (9) 救命いかだAは、転覆前に架台から取り外していたため、本船の転覆と同時に膨脹用のCO₂ボンベが開栓し、正常に展張し、浮上したものと考えられる。
救命いかだBは、本船が沈没する直前に浮上しており、転覆状態の本船が覆い被さるようになったため、浮上が遅れたものと考えられる。
- (10) EPIRBは、本船が沈没する際、自動的に離脱したものの、転覆した本船が覆い被さるようになったため、本船と共に沈み、船首倉庫付近のグレーチングにアンテナが引っかかり、また、水圧により筐体及び内部構造が破壊され、浮上も発信もしなかったものと考えられる。
船舶が、転覆した姿勢のまま沈没する場合、本事故のようにEPIRBが浮上しないことが予想され、EPIRBの積み付け場所及び積み付け方法は検討を要する事項であると考えられる。
