船舶事故調査報告書

船種船名 旅客船 えれがんと1号

事故種類 火災

発生日時 平成21年10月19日 09時50分ごろ

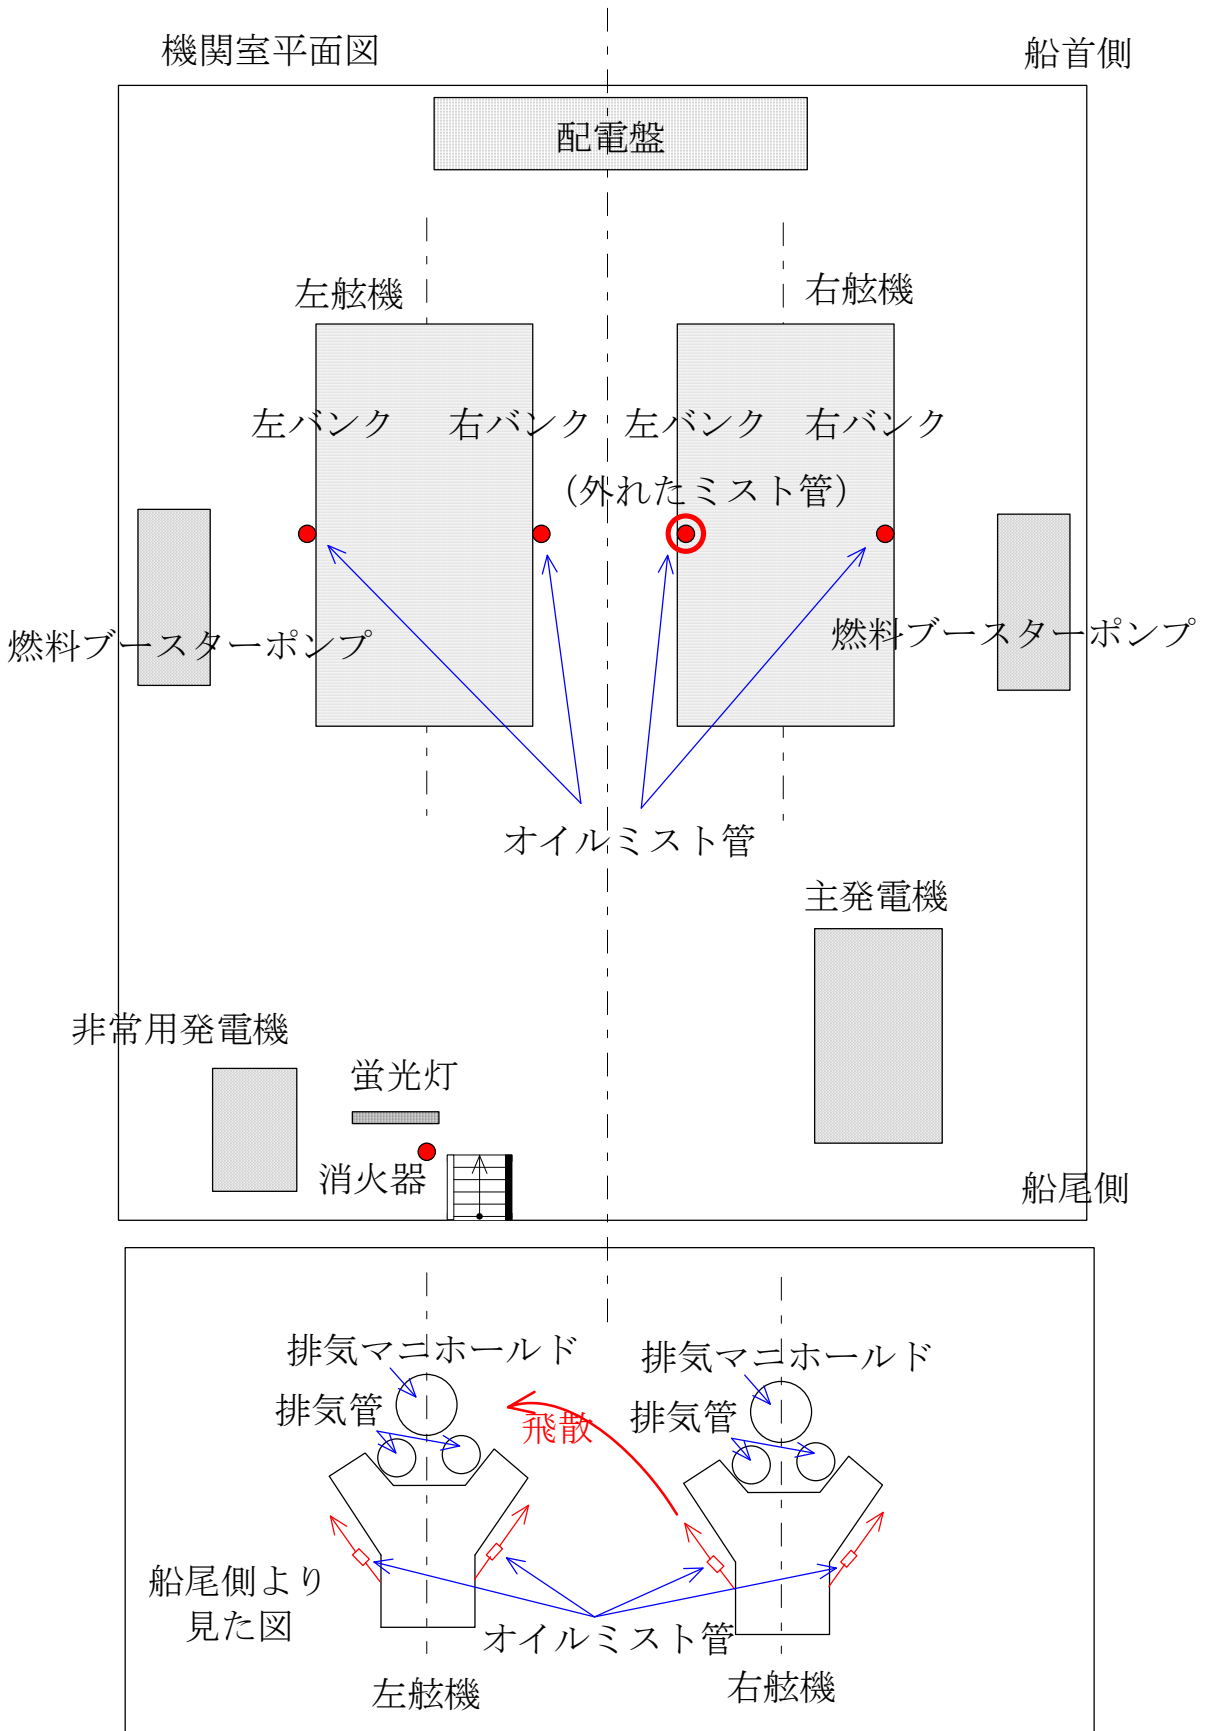
付図4 機関室機器配置図

機関室は、船尾側のドアから入ることができるようになっていて、前部に主機として、過給機付16シリンダ・V形ディーゼル機関が2基設置されており、機関室後部右舷側に主発電機が、同左舷側に非常用発電機が設置されていた。また、機関室入口の階段近くに持運式粉末消火器が設置されていた。
