# 船舶事故調査報告書

船種船名 貨物船 MARINE STAR

船種船名 コンテナ専用船 たかさご

事故種類 衝突

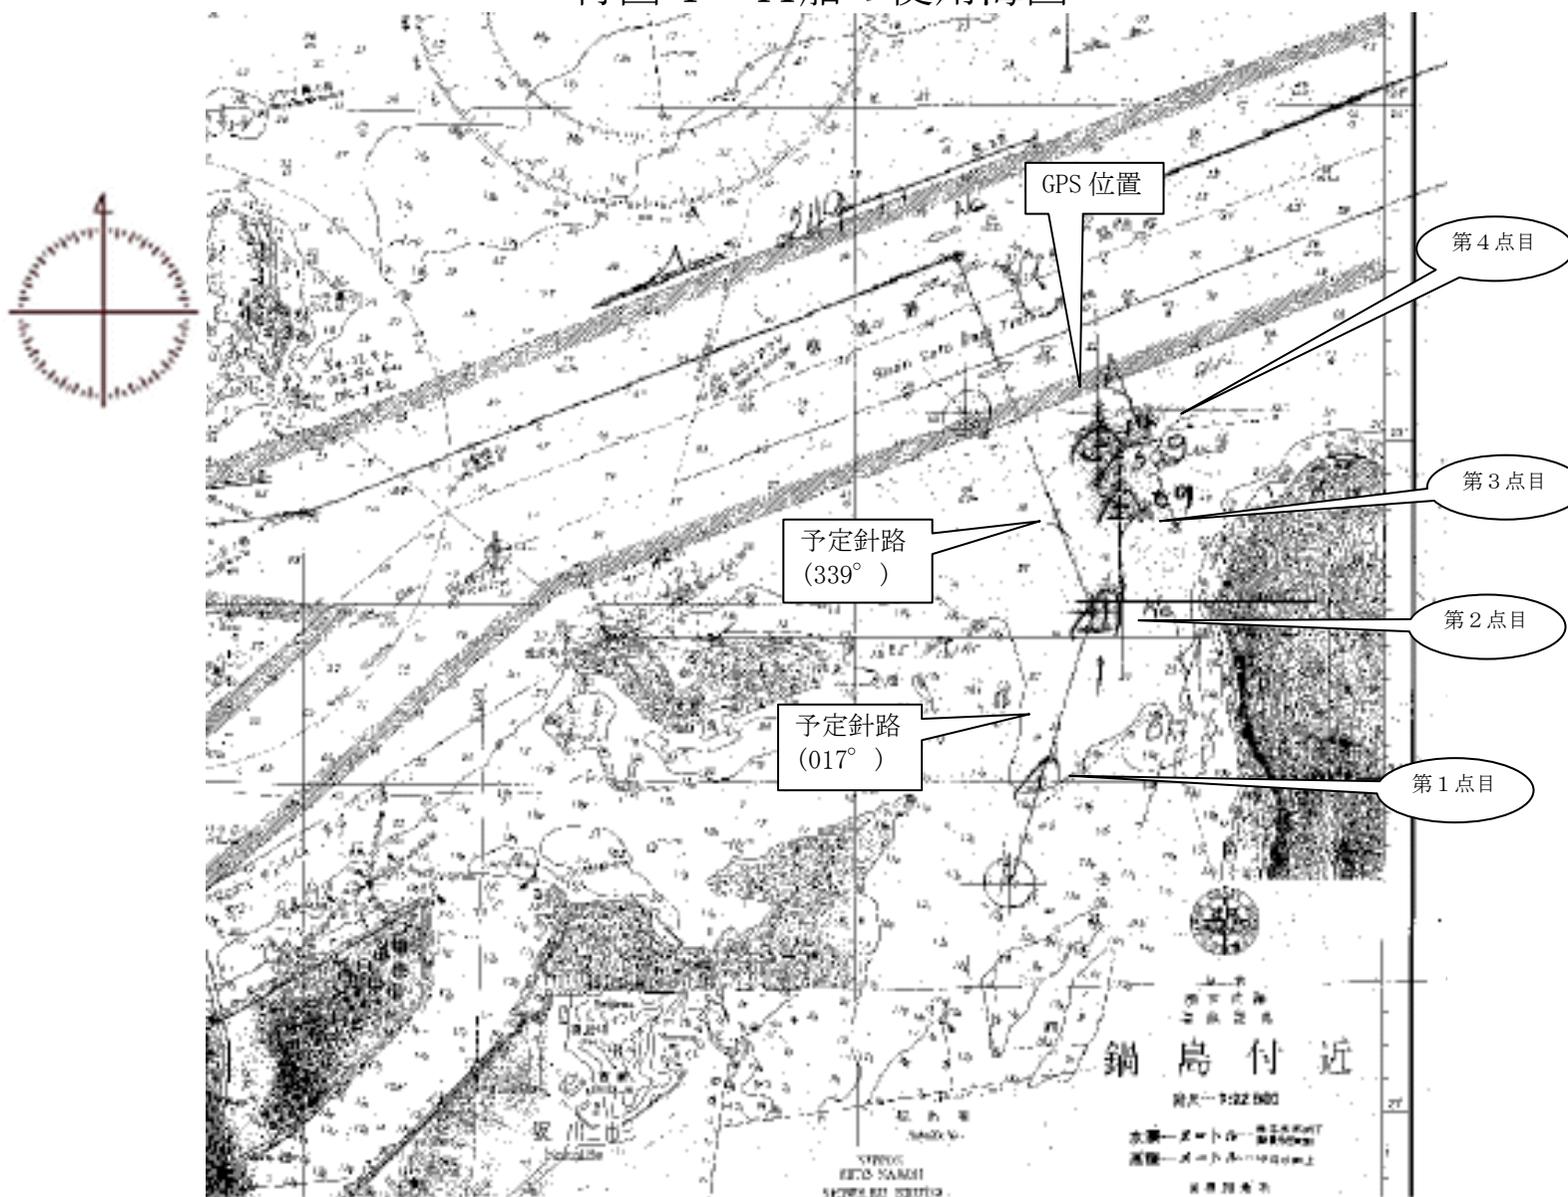
付図4 A船の使用海図

航海士Aの口述によれば、抜錨後、海図W1122に4点の船位を記入した。

航海士Aが海図に記入した時刻と船位は、A船の使用海図とAIS記録とを重畳すると、第1点目が06時04分ごろで北緯34°21.97′ 東経133°52.65′、第2点目が06時09分ごろで北緯34°22.50′ 東経133°

52.90'、第3点目が06時11分ごろで北緯34°22.80' 東経133°52.95' 及び第4点目が06時13分ごろで北緯34°22.98' 東経133°52.87' であった。

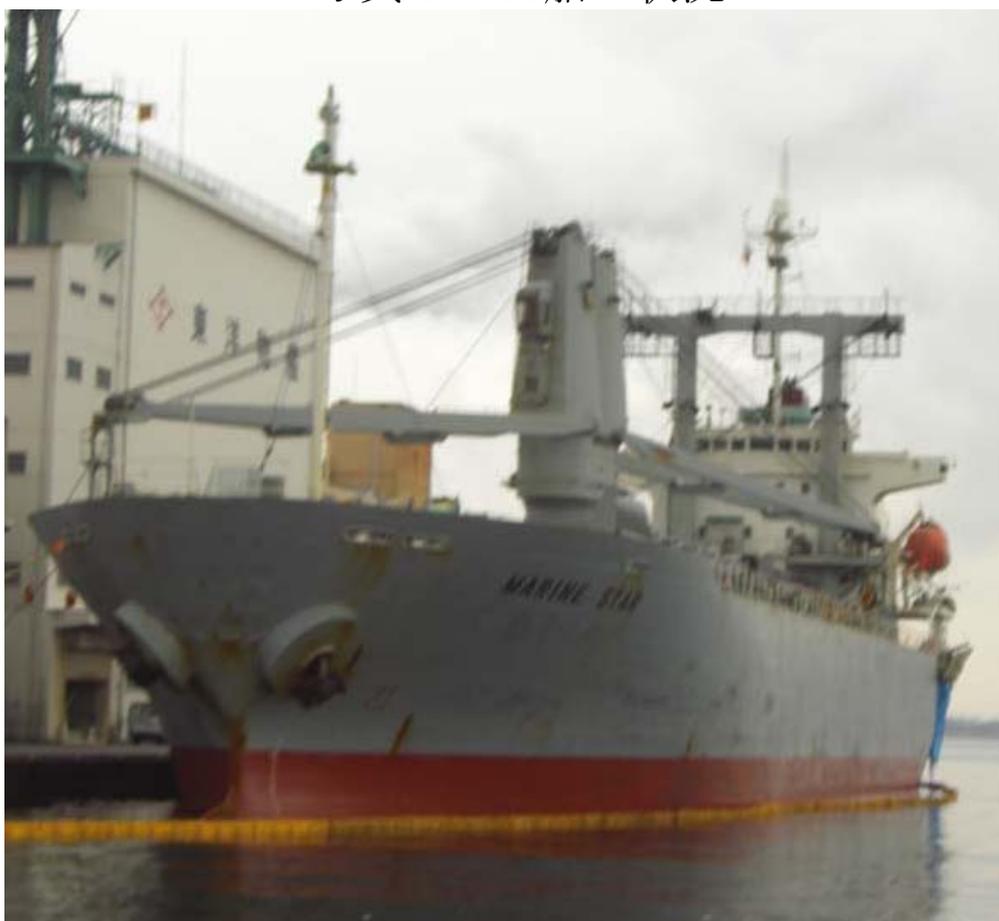
写真1 A船の状況

左舷船尾外板破損、機関室燃料系統配管等折損

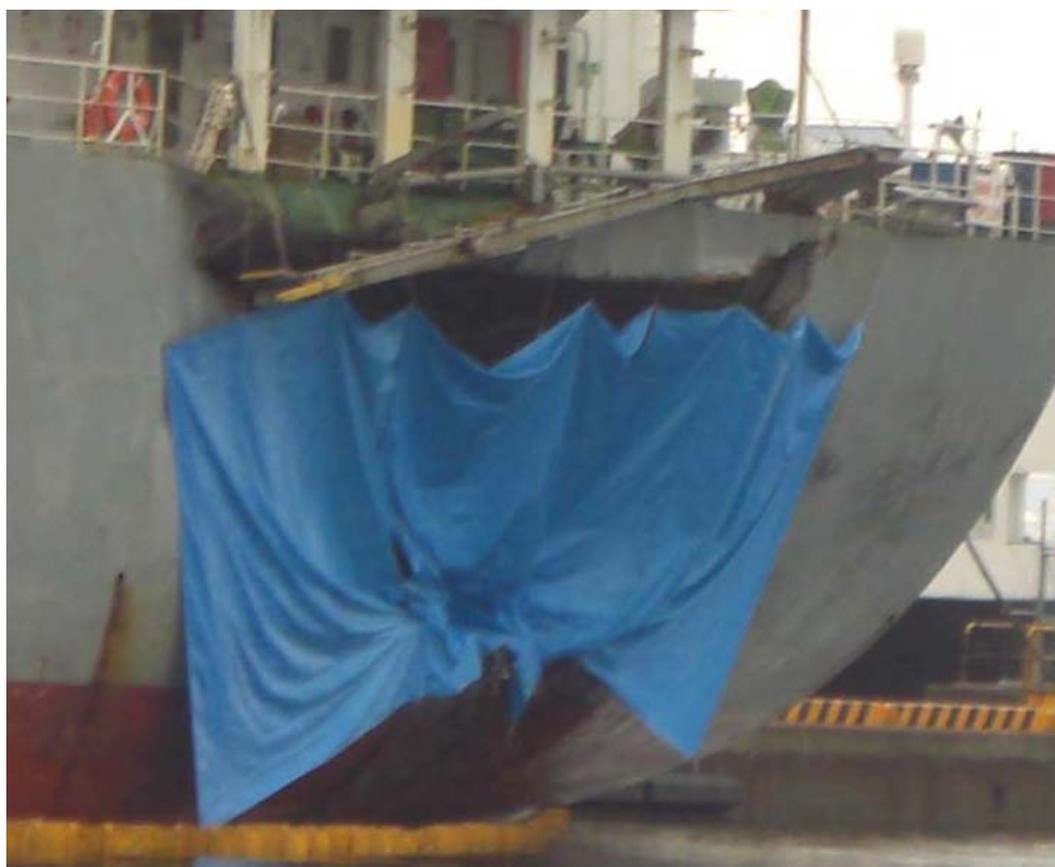
写真2 A船の損傷状況（左舷船尾）

MARINE STAR には、左舷船尾外板に凹損等が生じ、たかさごには、船首に凹損等が

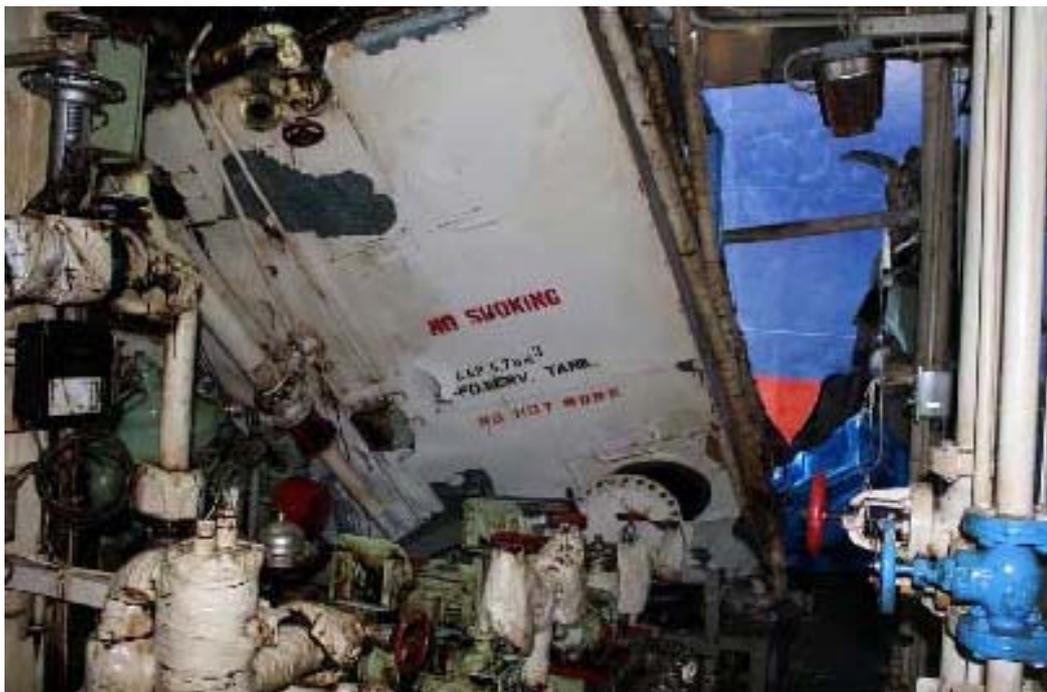
写真3 A船の損傷状況（機関室内）

機関長Aは、衝突の影響で燃料系統の配管が損傷し、油が機関室内に流れ出したので爆発のおそれを感じ、機関を停止した。機関室内の油の一部は海上にも流出した。

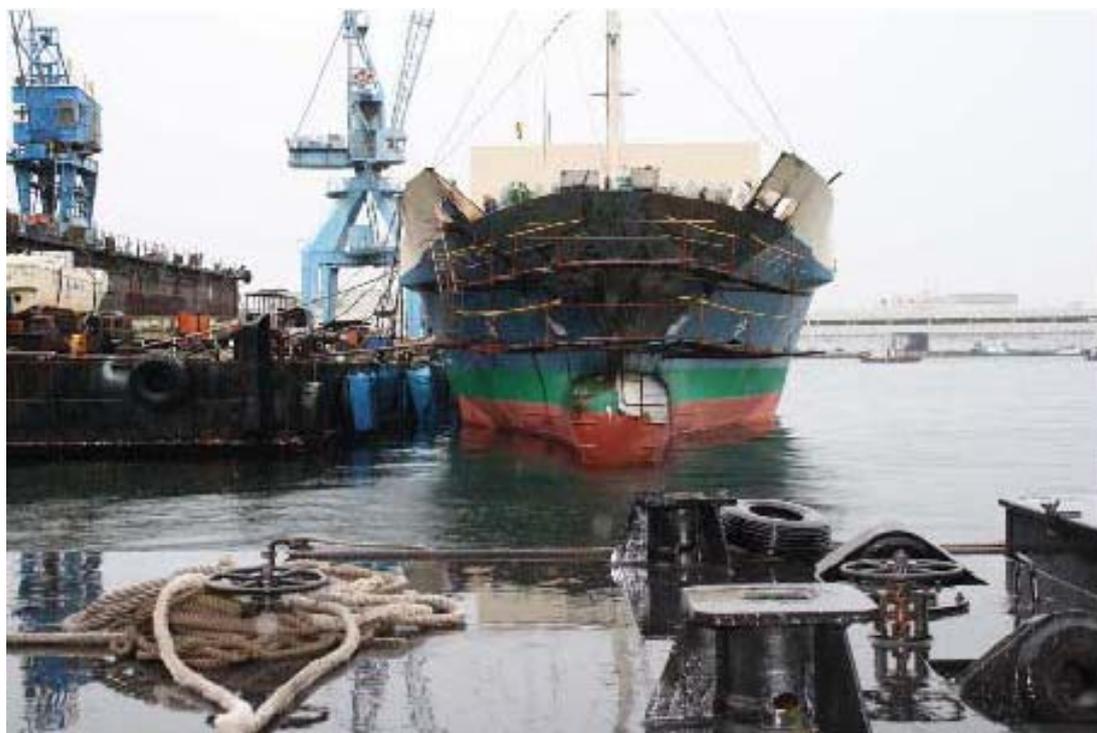
写真4 B船の損傷状況

船首ファッションプレート及びバルバスバウの凹損
