船舶事故調査報告書

船種船名 旅客船 第九十八あんえい号

事故種類 旅客負傷

発生日時 平成21年4月30日 09時40分ごろ

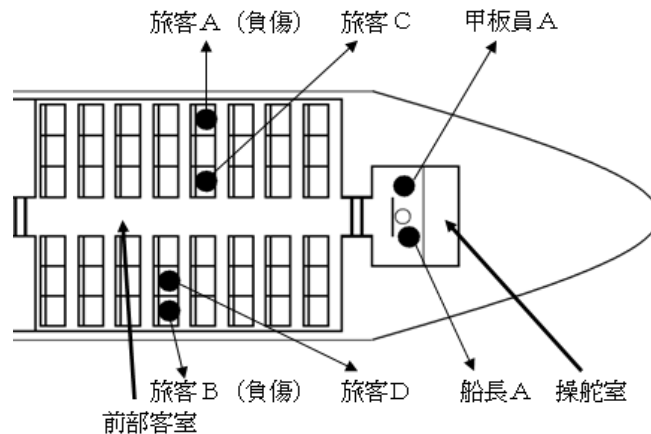
図1 負傷した旅客等の前部客室における着席状況

前部客室の左舷側最前列から4列目の左端に着席して負傷した旅客（以下「旅客A」という。）、旅客Aの右隣で1つ席を空けて着席していた旅客（以下「旅客C」という。）、前部客室の右舷側最前列から5列目の右端に着席して負傷した旅客（以下「旅客B」という。）及び旅客Bの左隣に着席していた旅客（以下「旅客D」という。）は、「席は立たないで下さい」という船内放送を聞いており、前部客室の最前列から2列目の通路に鎖が架けられていたのを見ていた。また、旅客A、B、C及びDは、乗船時から下船時まで、シートベルトに気付かなかった。

旅客Aは、自分の前の座席の‘背もたれの背面に取り付けられていた手すり’（以下「手すり」という。）を握り、窓から大きな波や窓にかかるしぶきの様子を見ていたが、本件大波により船首が波間に落ちた際、身体が宙に浮き、天井に頭部が当たったのち、臀部から座席に落ちて腰部に動けないほどの痛みを感じた。

旅客Bは、自分の前の座席の手すりを握り、怖くて冷や汗をかいたが、本件大波により船首が波間に落ちた際、身体が宙に浮いたのち、臀部から座席に落ちて腰部にそれまで経験したことがない痛みを感じ、大声を上げた。

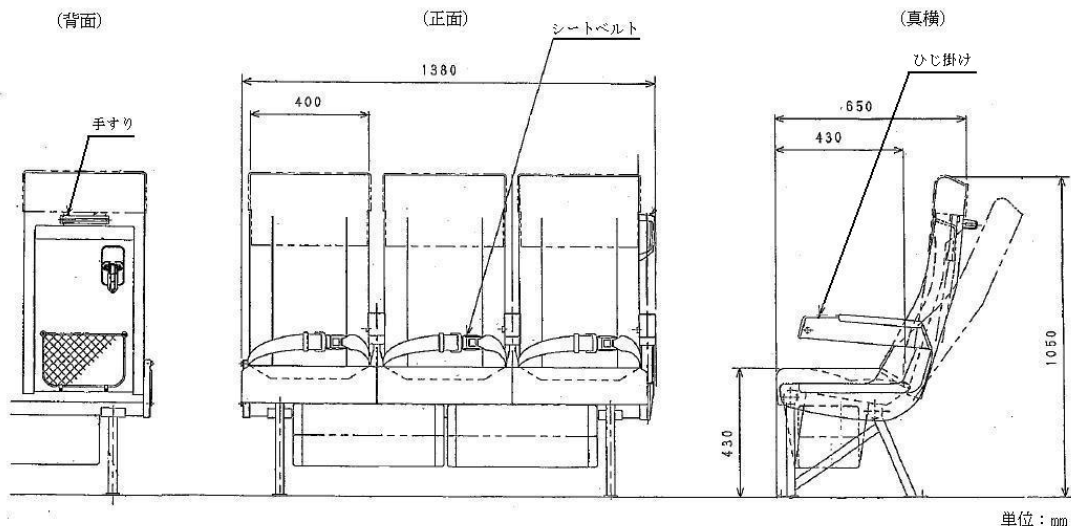
図2 旅客座席外形寸法図

前部客室の3人掛けの座席は、背もたれを倒さない状態で、長さ約0.65m、幅約1.38m及び床面から座面までの高さが約0.43mであった。旅客Aの座っていた座席付近における床面から天井までの高さは、約1.56mであった。

地方事故調査官(身長約164cm)が旅客Aの座っていた座席に座ったところ、頭部と天井との間隔は、約0.27mであった。

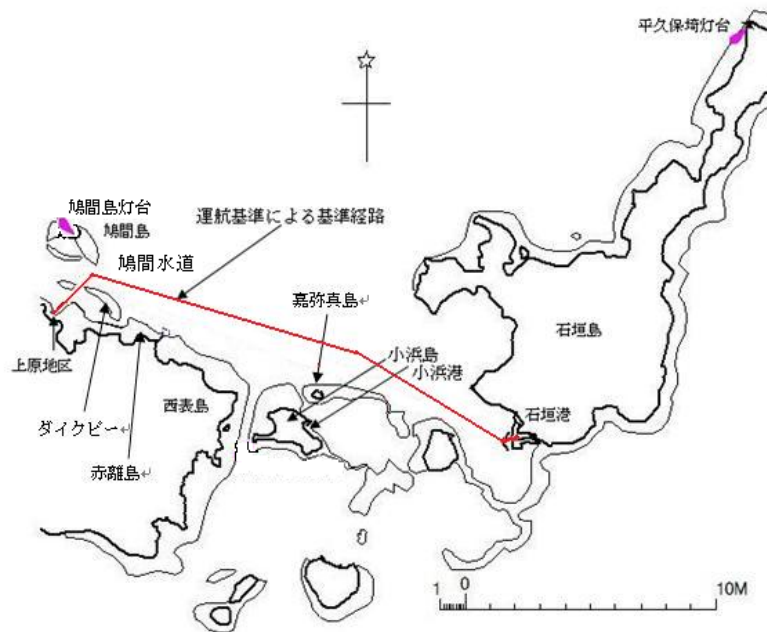
図2 運航基準図による基準経路の概略図

安全管理規程の運航基準図には、上原地区から石垣港に至る基準経路として、針路、航程（航程の合計約39km）及び速力等が、次のとおり定められていた。

上原地区棧橋～上原地区北口	043°	2.7km	8～9kn
上原地区北口～鳩間水道	043°	1.4km	30kn

鳩間水道～赤離島北方	107°	4.2 km	30 kn
赤離島北方～嘉弥真島北東	107°	16.6 km	30 kn
嘉弥真島北東～中央浮標	117°	8.7 km	30 kn
中央浮標～沖西灯台	118°	3.2 km	30 kn
沖西灯台～石垣港離島栈橋	085°	2.2 km	8～9 kn

なお、運航基準図には、適用欄に「各ポイント間適宜操縦を含む」と記されていた。

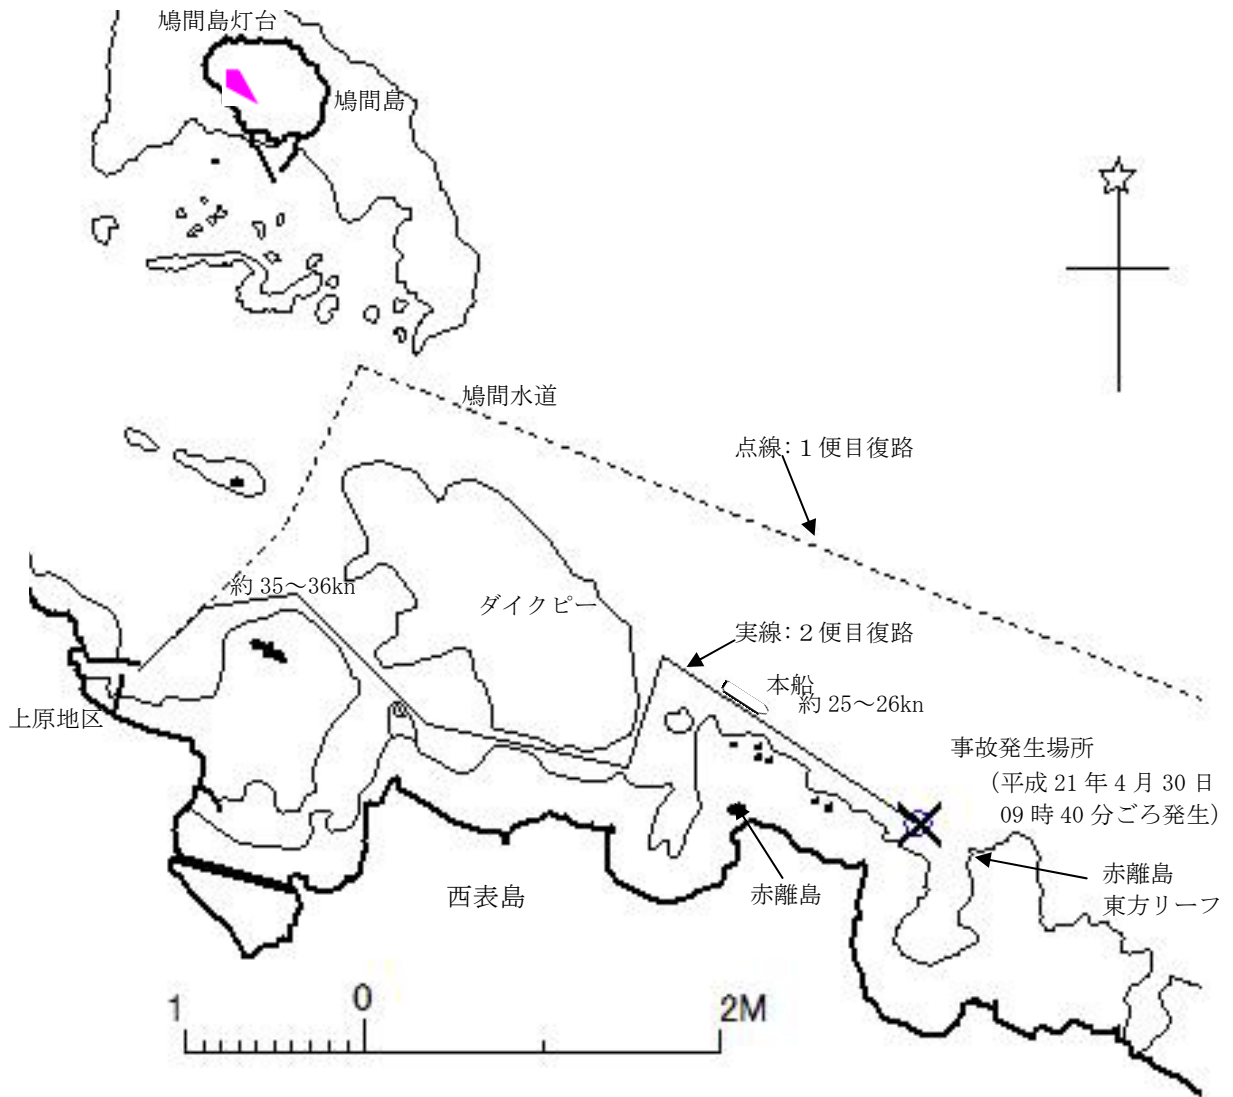
付図3 推定航行経路図の拡大図

船長Aは、ダイクピーの南方及び東方の経路を通過するまで船体の動揺が
少なかったが、赤離島北北西沖に達したところで、東北東からの波により船
体が縦に動揺し始めると予想したことから、速力を約25～26knに減じ
て赤離島北北西沖で右転し、赤離島から東方約1.4海里（M）にある西表
島北東岸の北方に突出したリーフ（以下「赤離島東方リーフ」という。）に
向く約123°（真方位、以下同じ。）の針路として航行した。

船長Aは、赤離島から赤離島東方リーフの間を航行中、左舷船首方から受
けている連続して発生する波の中に時折大きな波が発生していたので、大き
な波が来ると約12～13knに減速し、左舷船首方から接近する大きな波
の波頂を船首正面から受けないように針路を右にとり、大きな波が通過する
と、針路を約123°及び速力を約25～26knに戻して航行を続けた。

船長Aは、上原地区棧橋を出航して約15分後、船首方の赤離島東方リーフ近くの変針予定場所に近づき、船首方及び右舷側のリーフとの距離を確認するため右舷船首方を見ていたとき、突然、甲板員Aが声を上げたので、視線を左に向けると左舷船首方から接近する大波（以下「本件大波」という。）を発見し、A船は、針路を変えることも減速することもできず、船首が波頂に乗り、そのまま波間に落ちた。

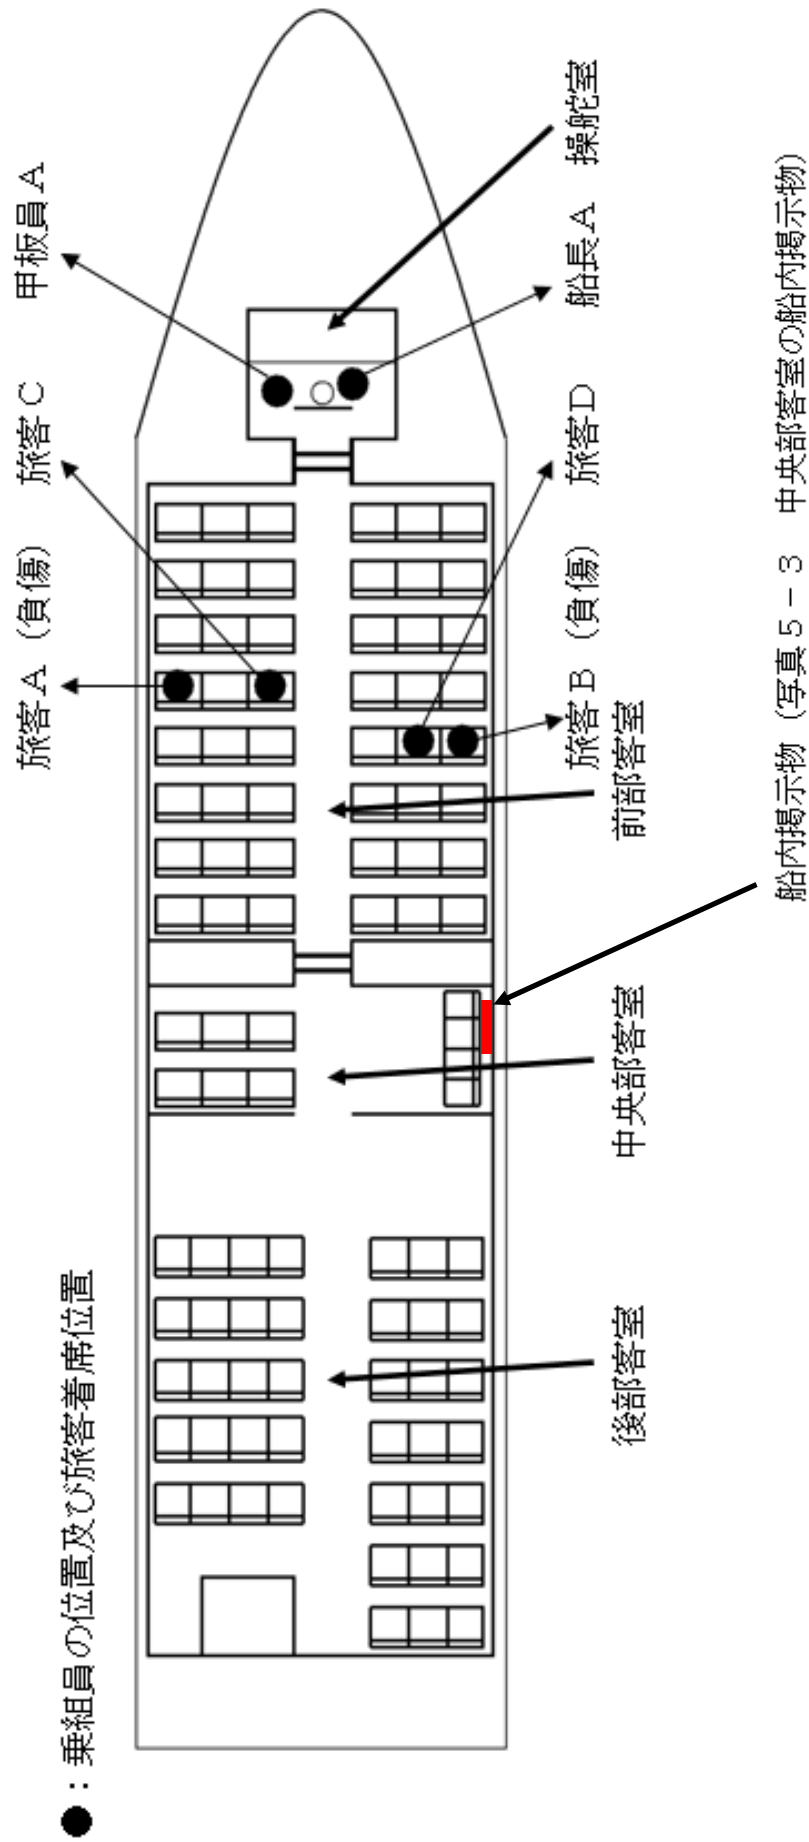
付図5 客室、座席の配置及び旅客の着席状況

旅客は28人で、前部客室に12人、中央部客室に5人及び後部客室に11人が着席していたようであった。

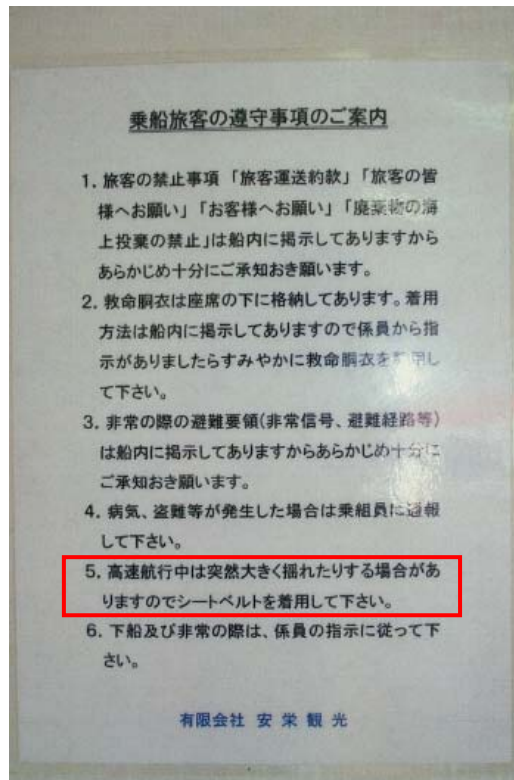
写真5-3 中央部客室の船内掲示物

中央部客室の右舷側壁上部には、「乗船旅客の遵守事項のご案内」が掲示され、「高速航行中は突然大きく揺れたりする場合がありますのでシートベルトを着用して下さい」等と記載されていた。

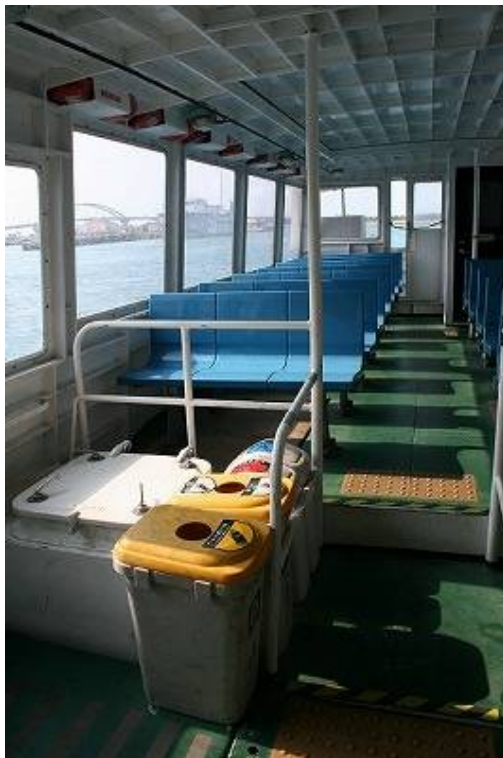
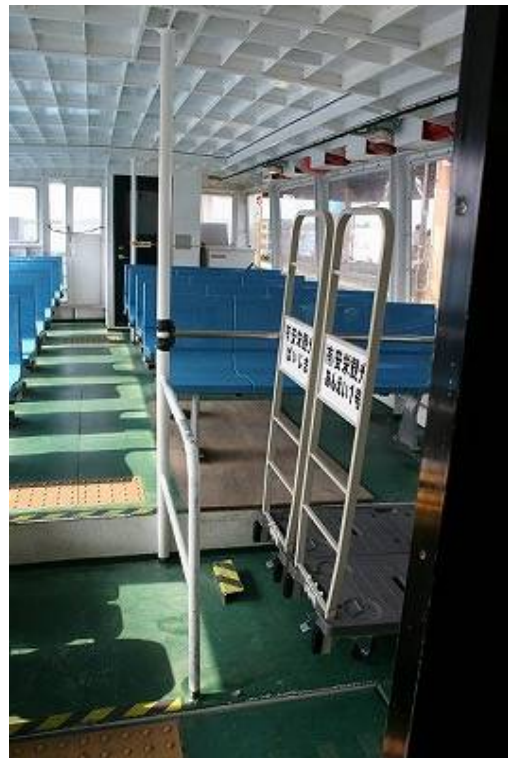
写真6 後部客室

後部客室は、後部甲板にあり、FRP製ベンチシートが、それぞれ通路を挟んで左舷側には4人掛けのものが、右舷側には3人掛けのものが横方向に設置されていた。また、FRP製ベンチシートには、シートベルトは設置されていなかった。

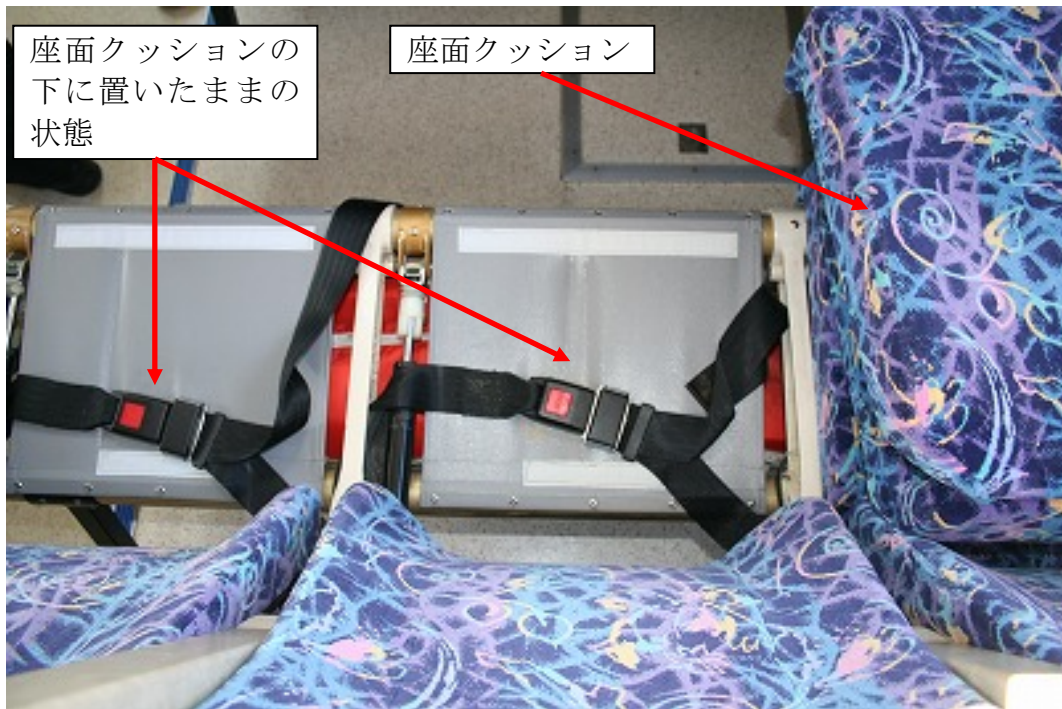
写真 7-1 前部客室のシートベルト

船長Aは、船内の前部客室及び中央部客室の3人掛けの座席にシートベルトが備え付けられていたが、シートベルトが座面クッションの下に置かれたままになっているのを認めた。また、船長Aは、シートベルトについて、着用した方がよいが、

そこまでする必要はないと思っており、A社からの指導も聞いておらず、旅客からシートベルトが邪魔だと以前から言われていたことなどにより、シートベルトを座面クッションの下に置いたままにしていた。

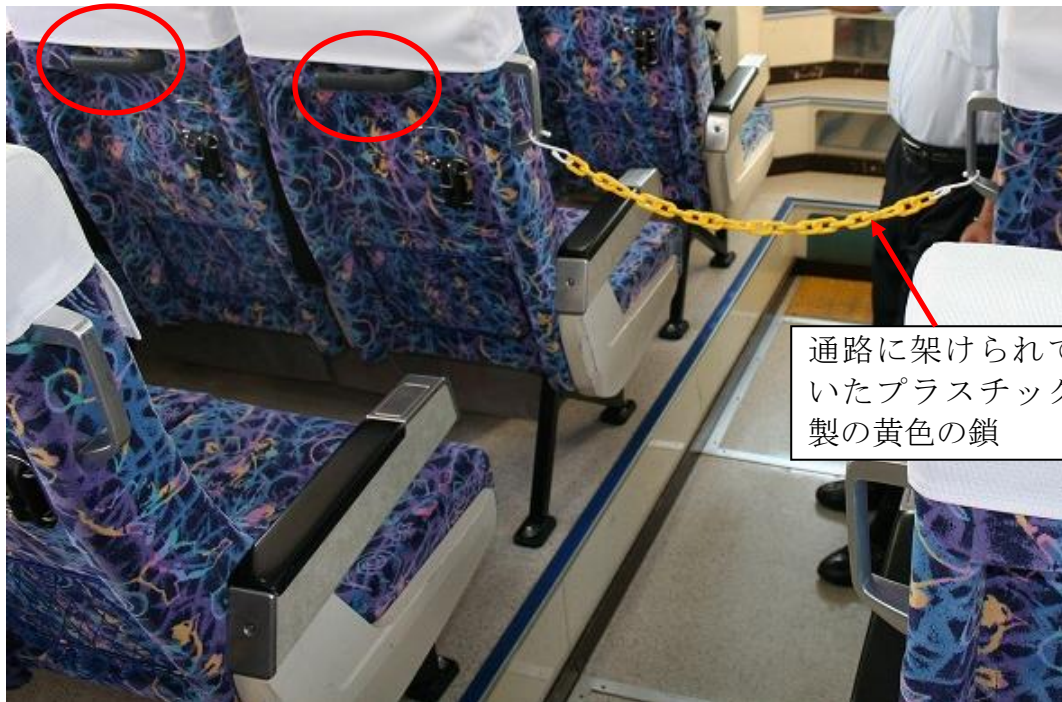
写真 7 - 3 前部客室の座席の手すり

前部客室の座席にはシートベルトが設けられ、座席と座席の間にはひじ掛けがあった。また、座面クッションにはウレタン材が詰められ、座席背面には手すりが設けられていた。
