## 船舶事故調査報告書

平成24年7月5日  
 運輸安全委員会（海事部会）議決  
 委員長 後藤昇弘  
 委員 横山鐵男（部会長）  
 委員 庄司邦昭  
 委員 石川敏行  
 委員 根本美奈

事故種類	乗組員死亡
発生日時	平成23年1月11日 10時05分ごろ
発生場所	千葉県千葉港葛 <small>かつなん</small> 南区船橋中央ふ頭南A岸壁付近 千葉港葛南市川灯台から真方位076° 2.0海里付近 （概位 北緯35° 40.5′ 東経139° 58.4′）
船舶事故の概要	貨物船 <small>エンカイ</small> EN KAIは、船長ほか15人が乗り組み、千葉港の船橋中央ふ頭南A岸壁に着岸作業中、平成23年1月11日10時05分ごろ、緊張して跳ねた係留索が船首楼甲板で作業をしていた甲板長の胸部に当たり、甲板長は病院に搬送されて処置が施されたものの、死亡した。 （写真1 全景 参照）
事故調査の経過	(1) 調査組織 平成23年1月12日、本事故の調査を担当する主管調査官ほか1人の船舶事故調査官を指名した。 (2) 調査の実施時期 平成23年1月12日、13日 現場調査及び口述聴取、1月14日、17日 口述聴取 (3) 原因関係者からの意見聴取 原因関係者から意見聴取を行った。 (4) 旗国への意見照会 EN KAI の旗国に対し、意見照会を行った。
事実情報	
船舶に関する情報	
主要目	
船種船名、総トン数	貨物船 EN KAI（中華人民共和国籍）、2,653トン
IMO番号	9396036
船籍港	中華人民共和国 <small>チュエンチョウ</small> 泉州
船舶所有者	FUJIAN ANDA SHIPPING CO.LTD（中華人民共和国）
船舶管理会社	FUJIAN ANDA SHIPPING CO.LTD（中華人民共和国）
船級	CHINA CLASSIFICATION SOCIETY
L×B×D、船質	89.0m×15.0m×6.7m、鋼
機関、出力、進水	ディーゼル機関、1,618kW、2006年9月
船首楼甲板の状況	EN KAI（以下「本船」という。）は、船首楼甲板の中央部付近に電動油圧式普通型ウインドラス1基が、その後方には、左右各1個の電動油圧式ロープリール（以下「ロープリール」という。）が配置され、左右舷側には、それぞれに2個のフェアリーダー、1個のボラード及びクリートを装備し

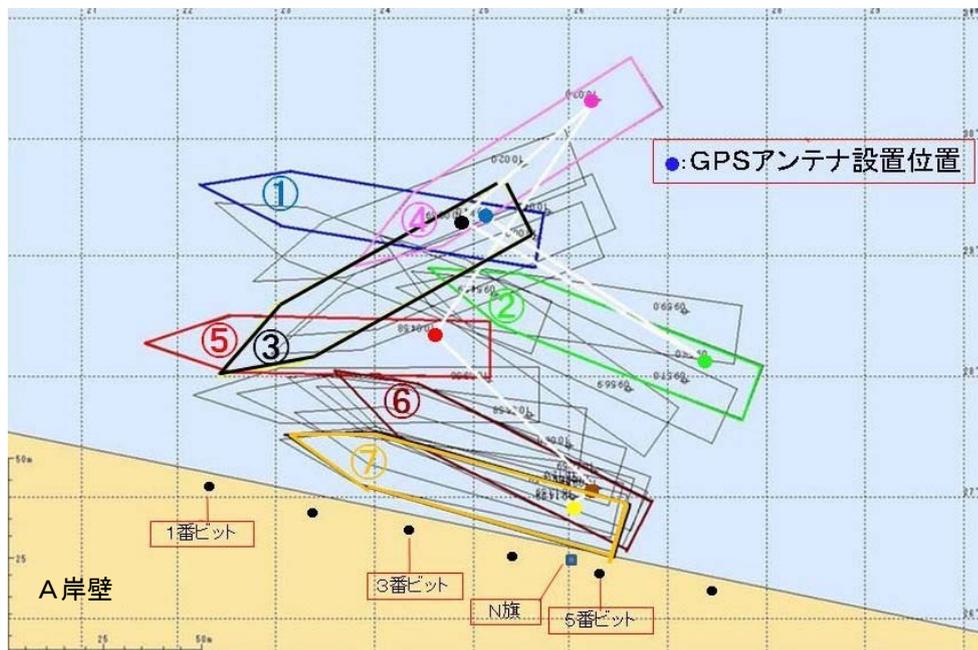
付図3 A I S情報による船体位置図

事故に至る状況	<p>船長は、左舷ウィングで操船に当たり、A岸壁の前面に至ったとき、船体を停止させて右舷錨を投下させた。(付図3 ①)</p> <p>一等航海士は、本船の船首がA岸壁まで約20mの位置(付図3 ③)に近づいたとき、ヘッドライン及び本件スプリングのヒービングラインをそれぞれA岸壁に投げさせ、ヘッドラインのアイが1番ビットに掛けられたのを確認した。</p> <p>一等航海士は、本件スプリングを後部フェアリーダーから舷外に繰り出</p>

<p>していたところ、甲板上に用意していた本件スプリングの長さが3番ビットまで約1～2m足りないことから、甲板手Aにロープリールから本件スプリングを更に巻き出すように指示した。</p> <p>一等航海士は、ロープリールが回転を始めたものの、予期せずに止まったので、トランシーバーで船長にその旨を報告した。</p> <p>船長は、本船の位置が予定した着岸位置より少し前に行き過ぎていたことから、本件スプリングがA岸壁に約1～2m足りず、さらに、一等航海士からロープリールが止まった旨の報告を受けたので、機関を微速力後進にかけた。</p> <p>本件スプリングは、本船が後進中に3番ビットに係止された。</p> <p>一等航海士は、ウインドラスの操作に就いていた甲板長が船首楼甲板右舷側の階段から下方に降りて行くのを見たのち、ロープリールが再び回転を始めたので、甲板長が、船首楼甲板下の油圧ポンプ室に行き、油圧ポンプを復旧させたものと思った。</p> <p>船長は、着岸位置を微調整しようとして機関を微速力前進にかけた。(付図3 ④)</p> <p>一等航海士は、本船が本件スプリングの巻出し速度(公称速度:第1層目約0.25m/s)より速い速力(約0.51m/s)で前進していたので、本件スプリングの巻き出されている長さが足りず、本件スプリングを前部フェアリーダーのローラーに掛けることができなかった。</p> <p>一等航海士は、甲板長が船首楼甲板に戻るために左舷側の階段を登って来るのを見たのち、各係留索の状態を見ていたが、突然、ロープリール付近で音がしたのでその方向に目を向けたところ、甲板長がロープリールの左舷後方で座り込んだ状態になっていた。(付図3 ⑤、付図6 本件スプリングが跳ねた状況、写真2 本件スプリングが跳ねた状況 参照)</p> <p>A岸壁にいた代理店社員は、10時05分ごろ船首楼甲板の乗組員が宙に舞い上がったのを目撃し、乗組員が負傷をしたものと思って直ちに携帯電話で船長に知らせ、10時11分ごろ消防署に通報した。</p> <p>本船は、10時15分ごろ着岸した。(付図3 ⑦)</p> <p>甲板長は、10時26分ごろ到着した救急車により、10時38分ごろに本船に到着した医師と共に10時56分ごろ本船を出発し、11時17分ごろ病院に搬送され、処置が施されたものの、12時10分ごろ死亡した。</p> <p>死亡診断書によれば、甲板長の死因は、大量血胸及び緊張性気胸であった。</p>

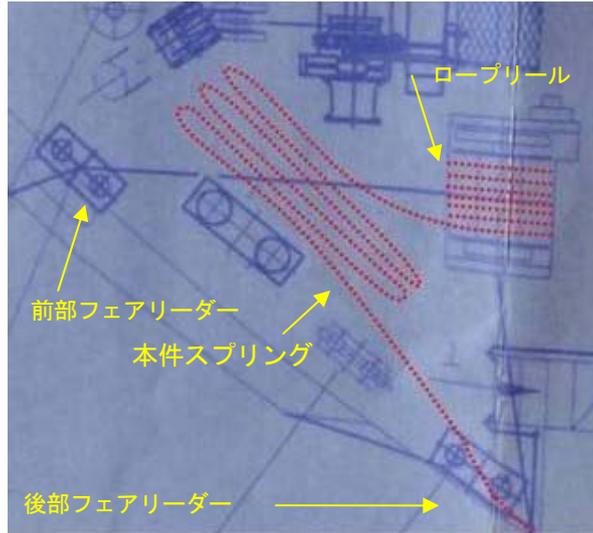
付図4 本件スプリングのスネークダウン状況

<p>気象・海象</p>	<p>気象:天気 晴れ、風向 北西、風力 5、視界 良好</p> <p>海象:波高 不明</p>
<p>その他の事項</p>	<p>甲板手Bによれば、ふだん、岸壁にヒービングラインを投げる前、本件スプリングを甲板上にスネークダウンしておき、ヒービングラインを岸壁に投げたのち、綱取作業員が岸壁のビットに本件スプリングに係止すると、甲板長がロープを巻出し又は巻込みの指示をし、本件スプリングを前部フェアリーダーに掛けていた。</p> <p>甲板長は、作業着の上下及びヘルメットを着用していた。</p>
<p>分析</p>	<p>本船は、着岸準備として本件スプリングを甲板上にスネークダウンしておき、本件スプリングを岸壁のビットに取ったのち、前部フェアリーダー</p>

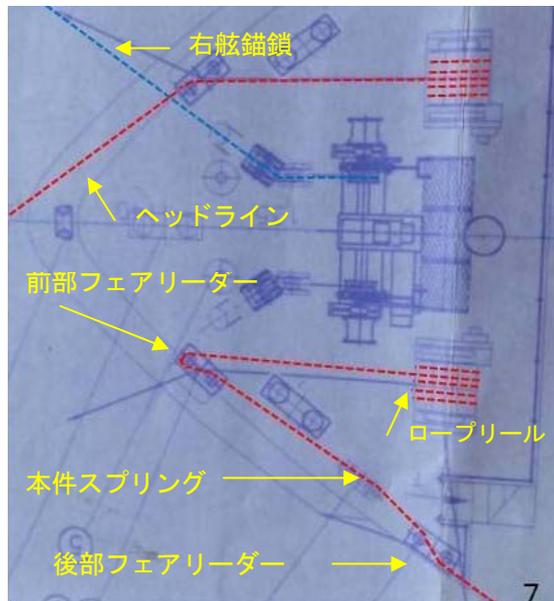
付図5 ヘッドライン及び本件スプリングの配置予定

<p>ていた。</p> <p>(付図1 船首楼甲板平面図 参照)</p>
乗組員等に関する情報	<p>船長(中華人民共和国籍) 男性 54歳</p> <p>船長免状(中華人民共和国発給)</p> <p>交付年月日 2006年12月6日</p> <p>(2011年12月6日まで有効)</p> <p>一等航海士(中華人民共和国籍) 男性 57歳</p> <p>船長免状(中華人民共和国発給)</p> <p>交付年月日 2007年11月27日</p> <p>(2012年11月27日まで有効)</p> <p>甲板長(中華人民共和国籍) 男性 38歳</p>
死傷者等	死亡 1人(甲板長)
船舶等の損傷	なし
事故の経過	<p>係留索及び錨の使用計画</p> <p>本船は、右舷錨を投じて船首及び船尾からそれぞれ2本の係留索を岸壁に送り、左舷着けでビット間隔約24mの船橋中央ふ頭南A岸壁(以下「A岸壁」という。)に係留する予定であった。</p> <p>(付図2 係留索及び錨の使用予定 参照)</p>
AIS情報の記録による運航の経過	<p>本事故が発生するまでの経過は、付図3 AIS情報による船体位置図のとおりである。</p> <p>(付表1 AIS情報の記録(抜粋) 参照)</p>
本船の動静	<p>本船は、船長ほか15人(全員中華人民共和国籍)が乗り組み、スチールコイル3,271tを積載して中華人民共和国上海港を出港し、平成23年1月11日朝に千葉港船橋水路南口付近へ到着して錨泊したのち、08時55分ごろ抜錨し、船橋水路を北進してA岸壁に向かった。</p>
着岸準備の状況	<p>船長は、船首楼甲板での入港作業(以下「前部作業」という。)に一等航海士、甲板長及び甲板手2人(以下、それぞれ「甲板手A」及び「甲板手B」という。)の4人を配置した。</p> <p>一等航海士は、船首楼甲板の船首左舷側で前部作業の指揮に当たり、ふだんどおりに「直径約70mmのフォワードスプリング」(以下「本件スプリング」という。)をロープリールから約40~50m巻き出して甲板上にスネークダウンし、その先端部を「船首楼甲板の左舷後部フェアリーダー」(以下「後部フェアリーダー」という。)に導いた。</p> <p>(付図4 本件スプリングのスネークダウン状況 参照)</p> <p>一等航海士は、本件スプリングがA岸壁の3番ビットに係止されたのちに本件スプリングを「船首楼甲板の左舷前部フェアリーダー」(以下「前部フェアリーダー」という。)のローラーに掛けるつもりでいた。</p> <p>(付図5 ヘッドライン及び本件スプリングの配置予定 参照)</p>

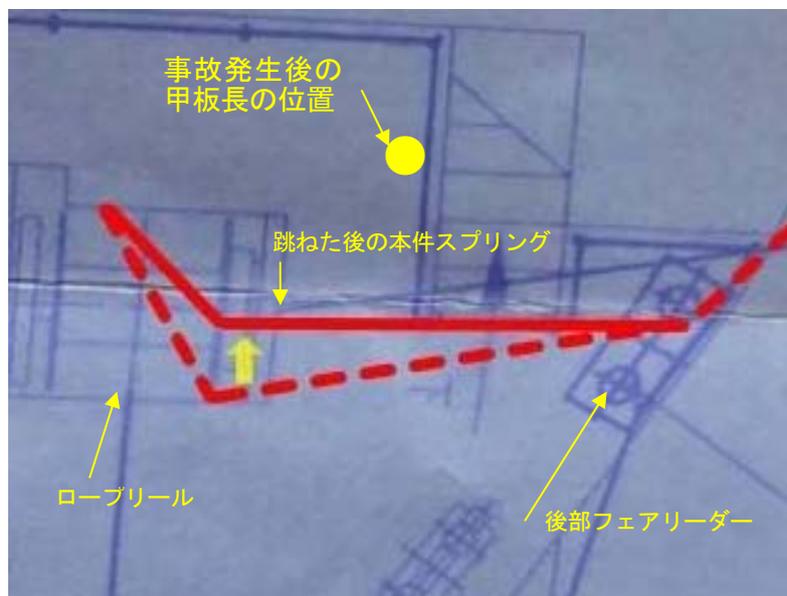
付図6 本件スプリングが跳ねた状況

<p>のローラーに掛けることにしていたものと考えられる。</p> <p>本船は、千葉港のA岸壁に着岸作業中、本件スプリングをA岸壁の3番ビットに係止したのち、船長が着岸位置を微調整しようとして機関を微速力前進にかけたところ、本船が本件スプリングの巻出し速度より速い速力で前進し、本件スプリングを前部フェアリーダーのローラーに掛けることができなかったことから、本件スプリングが、緊張して跳ね、本件スプリング付近にいた甲板長の胸部に当たり、甲板長が大量血胸等により死亡したものと考えられる。</p> <p>本件スプリングは、前部フェアリーダーのローラーに掛けられていなかったため、本件スプリングが緊張した際にロープリールの下方付近に引っ掛かり、その後、ロープリールの下方付近から外れて跳ねた可能性があると考えられる。</p> <p>本船は、着岸準備の段階で本件スプリングを前部フェアリーダーのローラーに掛けていれば、本事故の発生を回避できた可能性があると考えられる。</p>
原因	<p>本事故は、本船が、千葉港のA岸壁に着岸作業中、本件スプリングをA岸壁の3番ビットに係止したのち、船長が着岸位置を微調整しようとして機関を微速力前進にかけたところ、本船が本件スプリングの巻出し速度より速い速力で前進し、本件スプリングを前部フェアリーダーのローラーに掛けることができなかったため、本件スプリングが、緊張して跳ね、本件スプリング付近にいた甲板長の胸部に当たったことにより発生したものと考えられる。</p>
