船舶事故調査報告書

船種 船名 自動車運搬船 VEGA LEADER

事故種類 作業員負傷

発生日時 平成22年12月1日 09時50分ごろ

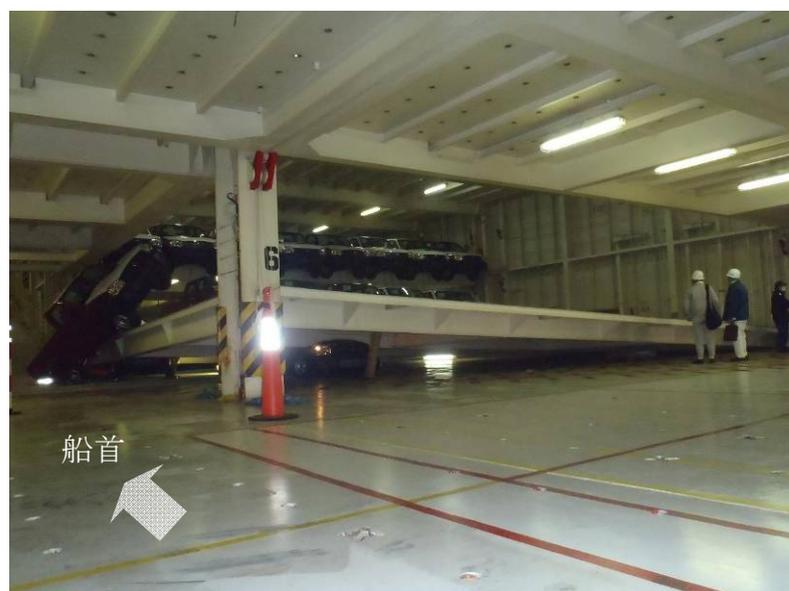
写真 2.1.1 落下した本件デッキパネル

船長は、船橋で異常音を聞き、トランシーバーで当直の三等航海士に連絡し、第7カーデッキのデッキパネルのうち右舷側の船尾から8番目のデッキパネル（以下、5章を除き「本件デッキパネル」という。）が第6カーデッキに落下したことを知った。

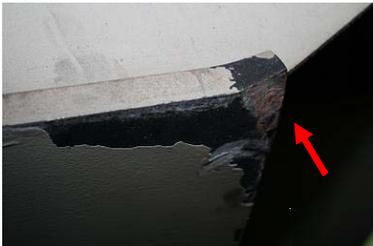
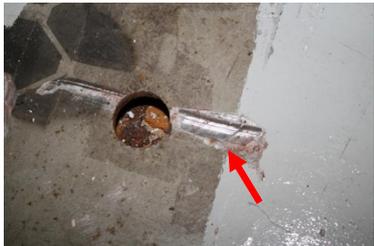
写真 2.5.4-1 本件デッキパネル等の損傷状況	
右舷船首側の下面隅の先端部分	第6カーデッキの表面の凹傷

主な損傷としては、次写真（写真 2.5.4-1 本件デッキパネル等の損傷状況）のとおり、右舷船首側の下面隅の先端部分が曲損していた。なお、本件デッキパネル直下の第6カーデッキの表面に凹傷が生じていた。

2.5.4(2)～(4)から、本件デッキパネル、水平ガイド板②～水平ガイド板④及びデッキサポート①及びデッキサポート③に生じた損傷は、本件デッキパネルが落下した際に生じたものと考えられる。

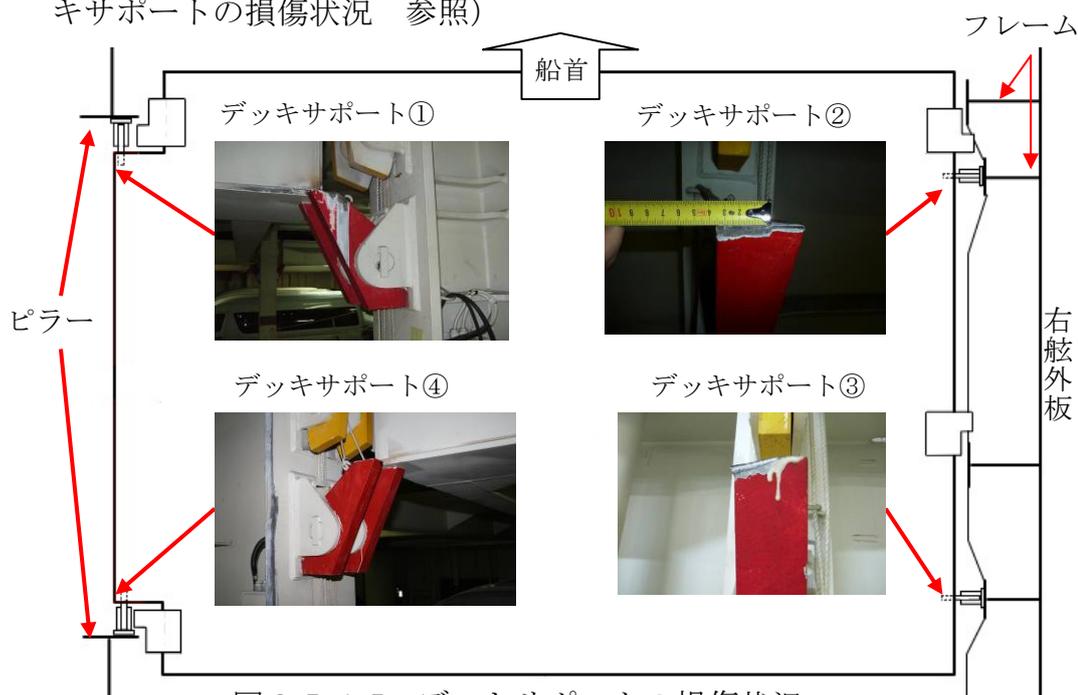
図 2.5.4-5 デッキサポートの損傷状況

- a デッキサポート①は、側面の塗装面に縦方向の擦過痕があった。
- b デッキサポート②は、先端に幅約36mm、奥行き約3mmの欠損と幅約24mmの擦過痕があり、本件デッキパネルの下端角部のデッキサポート②に支持される場所（当たり面）に幅約25mmの欠損と幅約36mmの擦過痕（写真 2.5.4-3 デッキサポート②の損傷等の状況 参照）が生じていた。

- c デッキサポート③は、先端に塑性変形が生じていた。
 - d デッキサポート④は、損傷がなかった。
- (4) 本件デッキパネルの水平ガイド板

なお、デッキサポート②に生じていた損傷は、パネル作業において、本件デッキパネルをノーマルポジションに降下させた際、デッキサポート②が、完全に倒れずに正常な支持状態になく、その先端が本件デッキパネルの下端角部に当たって生じた可能性があると考えられる。

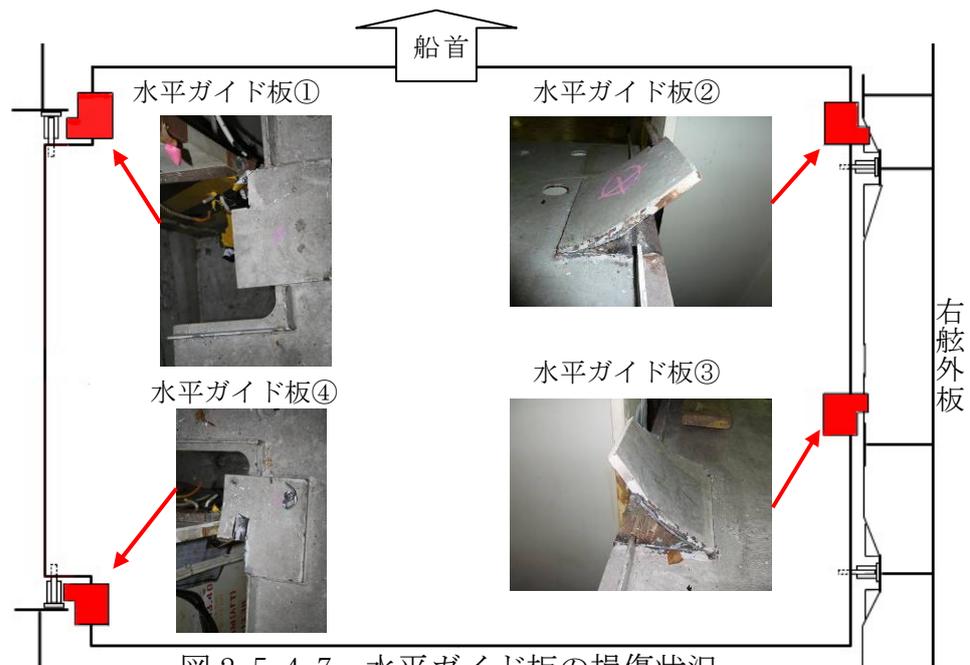
図 2.5.4-7 水平ガイド板の損傷状況

- a 水平ガイド板①は、損傷がなかった。
- b 水平ガイド板②及び③は、本件デッキパネルから突出している部分の両側の溶接線が破断（写真 2.5.4-4 溶接線の破断面 参照）し、上方に曲がっていた。
- c 水平ガイド板④は、切れ込み部分に削れが生じていたが、溶接線の破断はなかった。

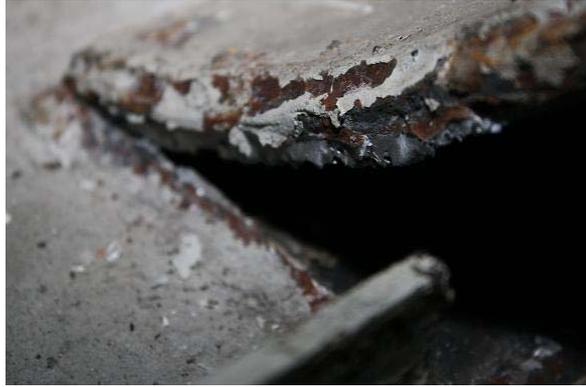
写真 2.5.4-4 溶接線の破断面

2.5.4(4)②、③及び2.5.5(2)から、水平ガイド板②及び水平ガイド板③の先端は、本件デッキパネルがノーマルポジションのとき、サイドストリンガーの上面に重なり、本件デッキパネルを支持できる構造（次図参照）になっており、また、水平ガイド板②及び水平ガイド板③は、本事故において、両側の溶接線が破断し、上方に曲がったものと考えられる。水平ガイド板②に本事故発生時に作用していた荷重がかかると溶接線の破断が発生し、次いで、水平ガイド板③の溶接線の破断が発生するものと考えられる。

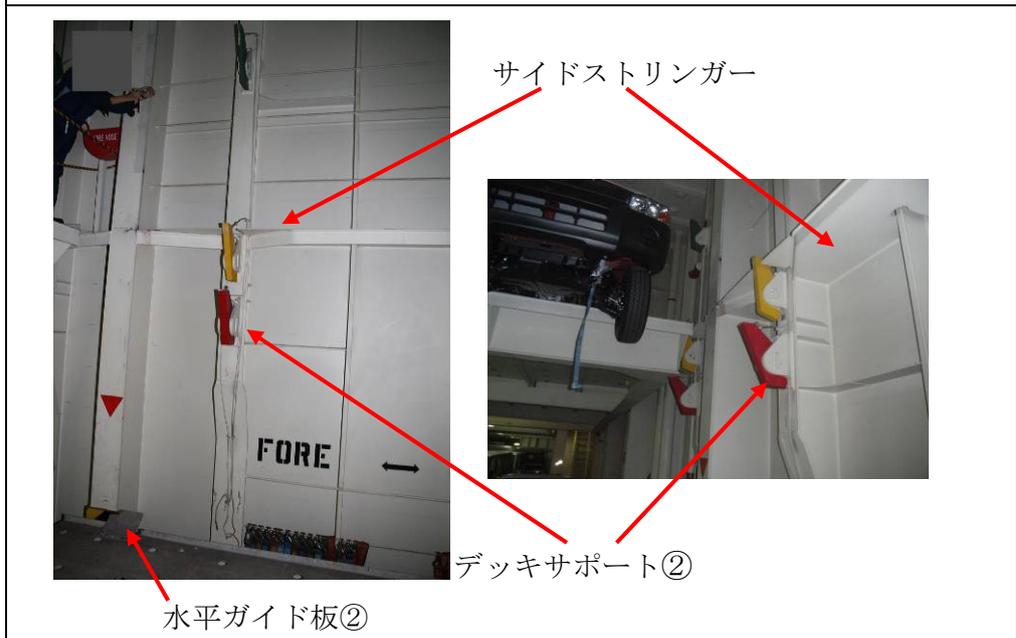
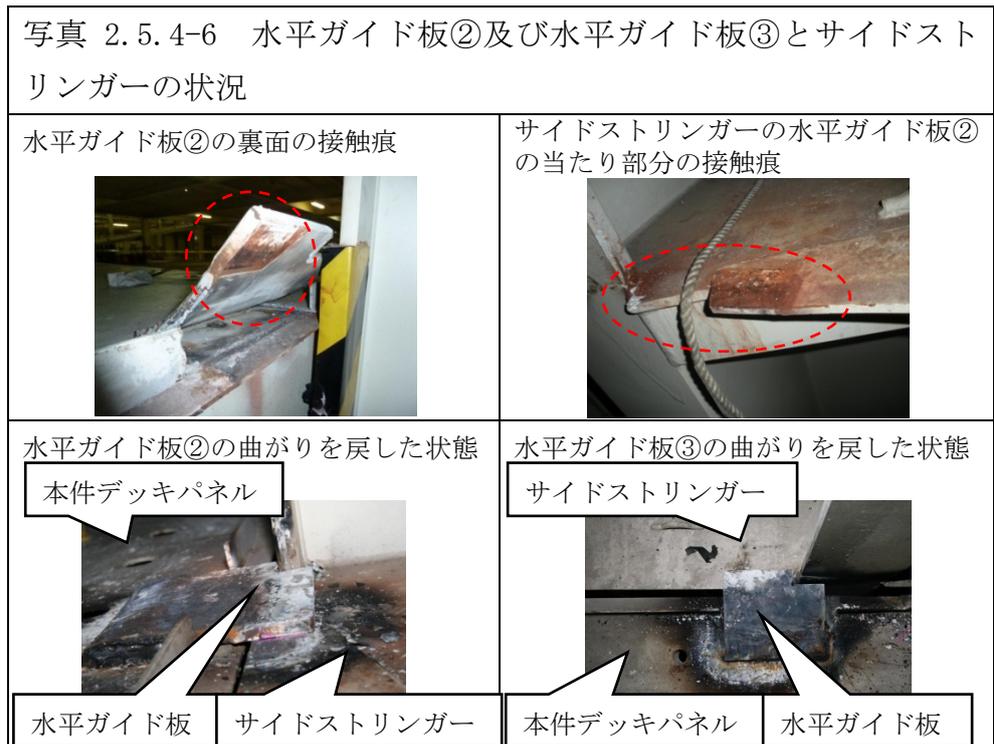
写真 2.5.4-5 水平ガイド板②とサイドストリンガーの位置関係

次写真（写真 2.5.4-5 水平ガイド板②とサイドストリンガーの位置関係）のとおり、本件デッキパネルをノーマルポジションに設置すると本件デッキパネルの甲板面と外板に設けられた船体構造材である船側縦材（サイドストリンガー）が同じ高さになる状況であった。

次写真（写真 2.5.4-6 水平ガイド板②及び水平ガイド板③とサイドストリンガーの状況）のとおり、水平ガイド板②の裏面の接触痕とサイドストリンガーの上面の接触痕が一致した。

また、本件デッキパネルをノーマルポジションに持ち上げ、水平ガイド板②及び水平ガイド板③の曲がりに戻すと、水平ガイド板②及び水平ガイド板③の先端がサイドストリンガーの上に重なる状況となった。

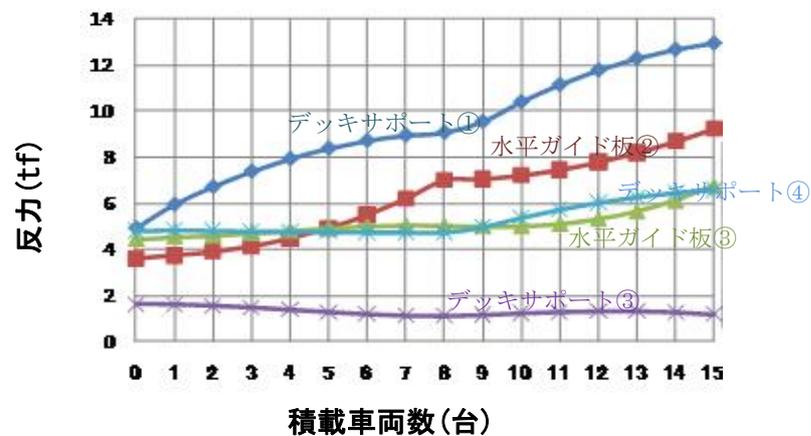
図 2.5.5-2 各支持点位置での反力履歴

本事故発生時に作用していた荷重	推定した溶接線の破断荷重
水平ガイド板②	約 9.25 tf	約 9.5 tf
水平ガイド板③	約 6.77 tf	約 8.5 tf

この結果から、水平ガイド板②の本事故発生時の作用荷重と推定した破断荷重がかなり近いことが分かった。

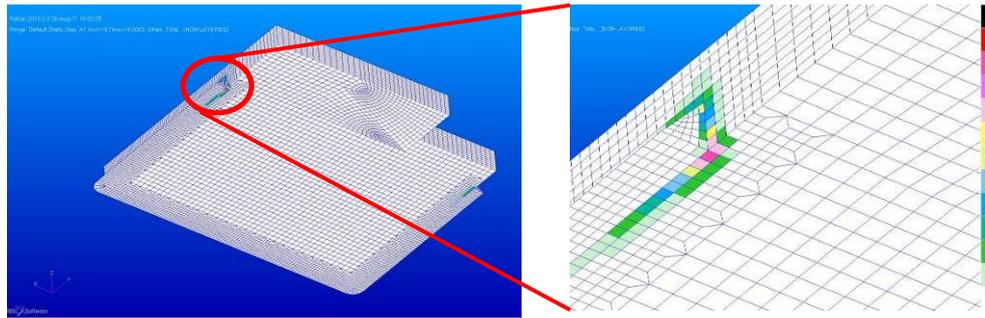
図 2.5.5-3 相当ひずみ分布コンター図 (水平ガイド板②)

ひずみが水平ガイド板材の破断伸びの値周辺 (0.2 周辺の赤丸) となったところで以降の応力が一定値を示しているため、この辺りから水平ガイド板の溶接線の破断が生じるものと考えられる。このとき水平ガイド板に作用している荷重は、水平ガイド板②で約 9.5 tf、水平ガイド板③で約 8.5 tf と推定され、当該要素箇所が破断したのちは、溶接止端部に作用する応力が更には大きくなるため、同荷重下で逐次破断していくものと考えられる。

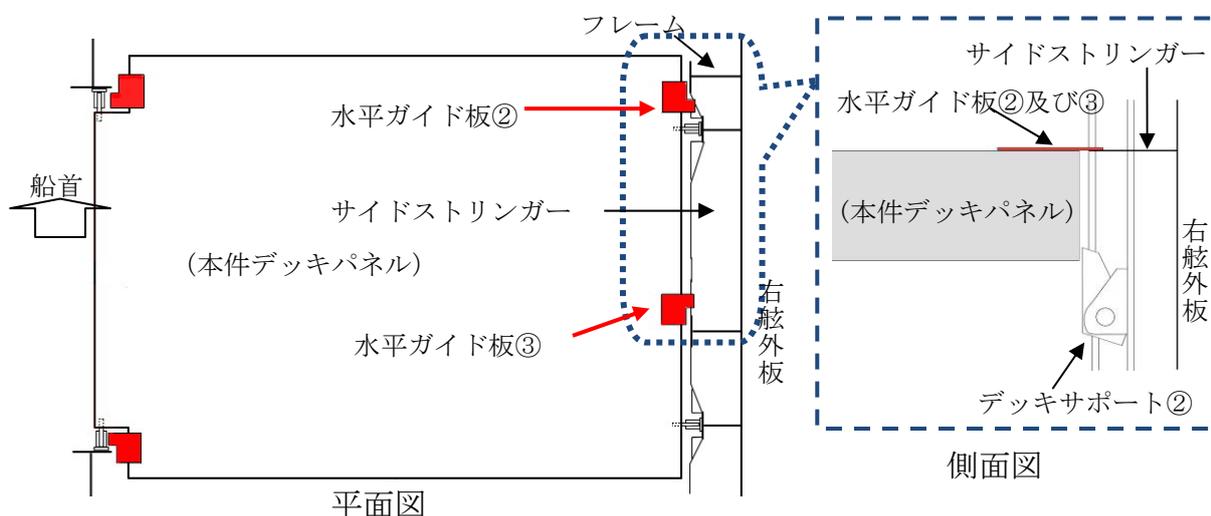
2.1及び前記(3)～(6)から、本件デッキパネルは、船首右舷側が下がり、落下が始まったこと、及び次図のとおり、水平ガイド板②及び水平ガイド板③の先端がサイドストリンガーの上面に重なった部分で支持されており、貨物車両の荷重がかかって両水平ガイド板の溶接線が破断したものと考えられることから、デッキサポート②が支持していなかった可能性があると考えられる。
