船舶事故調査の経過報告について

平成24年4月25日
国土交通省 運輸安全委員会

旅客船第十一天竜丸転覆事故に係る船舶事故調査について（経過報告）

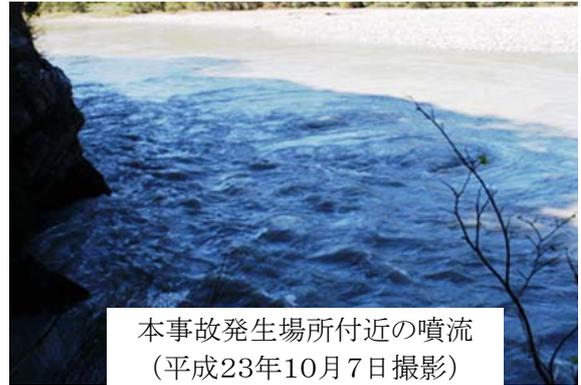
(5) 本船は、本事故発生場所付近において、水面に沸き上がる噴流の右側に進入したところ、右回りに旋回した。

本事故発生場所付近の噴流
(平成23年10月7日撮影)

- (1) 本船は、本事故発生場所付近において、噴流の右側に進入したところ、噴流の中心から放射状に生じている流れにより、右舷側に圧流され、その後、右岸側を上流方向に遡る反流に乗って右回りに旋回し、船首が上流に向いて右舷側を左岸に向けた姿勢となったものと考えられる。

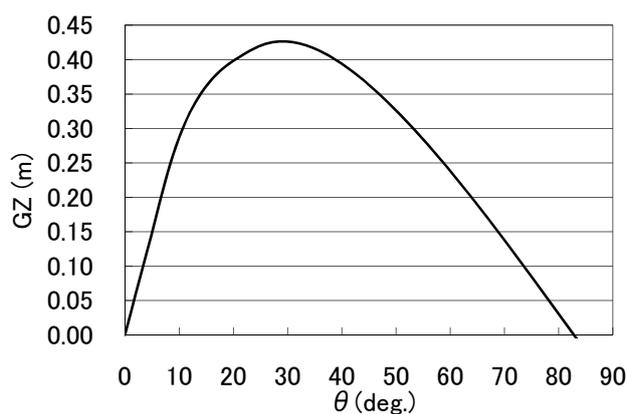
復原力曲線

復原性を調べるため、傾斜試験及び動揺試験を実施したところ、国土交通省令に基づく小型船舶の復原性の基準に適合していた。

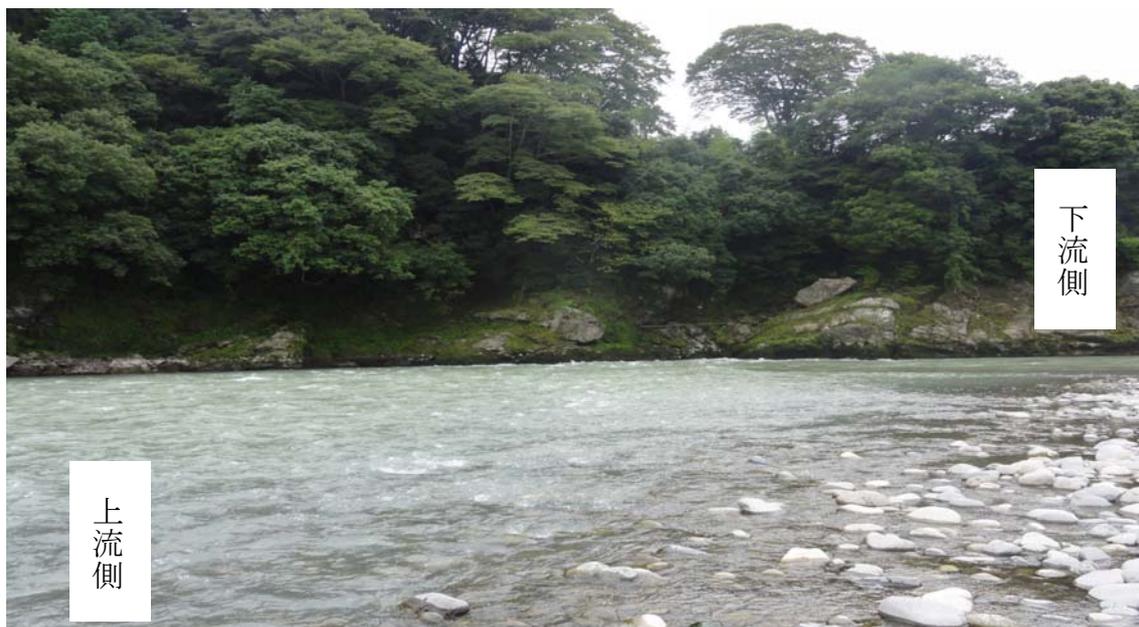
写真1 本事故発生場所付近

旅客船第十一天竜丸（総トン数1.3トン、以下「本船」という。）は、船頭2人が乗り組み、乗客21人を乗せ、天竜川を下流に向けて航行中、平成23年8月17日14時17分ごろ静岡県浜松市天竜区二俣付近の同川左岸*1の岩場に乗り揚げたのちに転覆し、乗客4人及び船頭1人が死亡するとともに、乗客5人が負傷した。

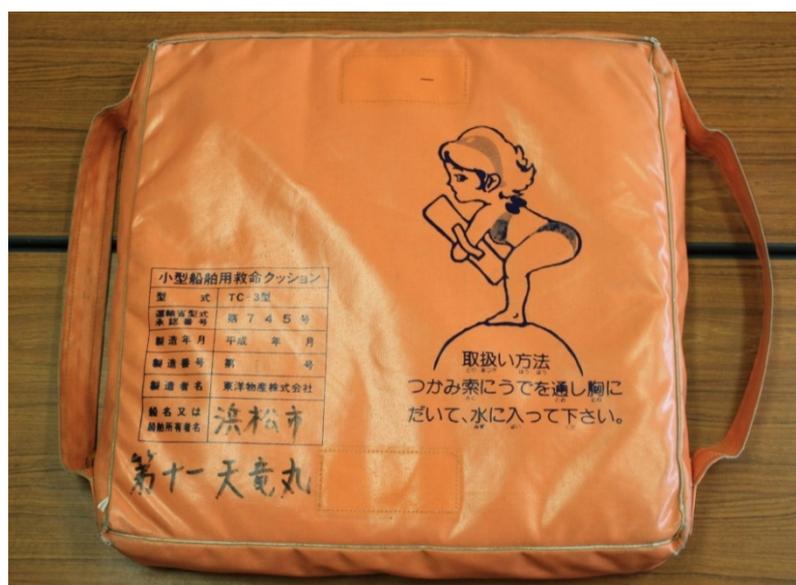
写真2 救命クッション

(12) 少数の乗客は、落水時に救命クッションをつかむことができたが、多くの乗客及び船頭は、救命具を使用することができなかった。

本件会社は、乗船者の救命設備とし、救命クッション及び救命胴衣を搭載していたが、乗客及び船頭の多くは、落水時に救命クッションをつかむことができず、また、幼児を含む小人は、救命胴衣を着用していなかった。一方、本件会社は、体重15kg未満の幼児に適した救命胴衣を備え付けていなかった。これらのことが、被害の拡大に関与したものと考えられる。

このことから、国土交通大臣は、全国の川下り船事業者に対し、乗客及び船頭の安全確保のため、適切な救命設備の備付け及び救命胴衣の着用、救命クッション使用法の説明等の救命設備を適切に使用するための措置についての指導を継続するべきである。

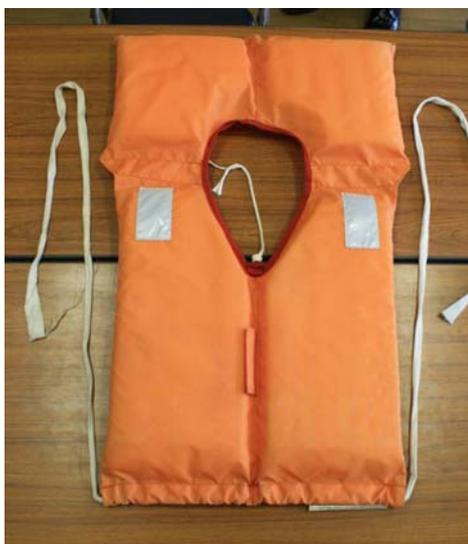
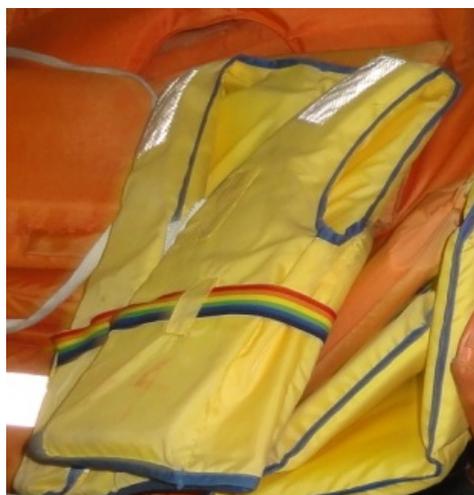
写真3 救命胴衣

(10) 全ての小人及び幼児の乗客7人は、本事故発生当時、救命胴衣を着用していなかった。

(11) 本件会社は、体重15kg未満の幼児に適した救命胴衣を備えていなかった。

小児用
