## 船舶事故調査報告書

事故種類	衝突
発生日時	平成23年9月11日 04時40分ごろ
発生場所	愛媛県伊方町佐田岬南西方沖 佐田岬灯台から真方位214° 1.8海里（M）付近 （概位 北緯33° 19.1′ 東経131° 59.7′）
事故調査の経過	平成23年9月12日、本事故の調査を担当する主管調査官（広島事務所）ほか1人の地方事故調査官を指名した。 原因関係者から意見聴取を行った。 油送船SONG LIN WANの旗国である中華人民共和国香港特別行政区及び貨物船B B C TEXASの旗国であるアンティグア・バーブーダに対し、意見照会を行った。
<b>事実情報</b> 船種船名、総トン数 船舶番号、船舶所有者等 L×B×D、船質 機関、出力、進水等	A 油送船 SONG LIN WAN（中華人民共和国香港特別行政区籍）、 56,358トン 9264570（IMO番号）、AMBER OCEAN SHIPPING S.A. 241.0m×42.0m×21.2m、鋼 ディーゼル機関、11,770kW、2002年11月27日 （竣工） B 貨物船 B B C TEXAS（アンティグア・バーブーダ籍）、 9,611トン 9388883（IMO番号）、 KG Schiffahrtsgesellschaft MS “Heino” mbH & Co., LTD. 138.16m×21.00m×11.00m、鋼 ディーゼル機関、5,400kW、2007年6月15日
乗組員等に関する情報	A 船長A（中華人民共和国籍） 男性 37歳 船長免状（中華人民共和国発給） 免許年月日 2007年3月1日 交付年月日 2007年3月1日 （2012年3月1日まで有効） B 航海士B（ウクライナ籍） 男性 27歳 一等航海士免状（ウクライナ発給） 交付年月日 2009年9月22日 （2014年8月11日まで有効）

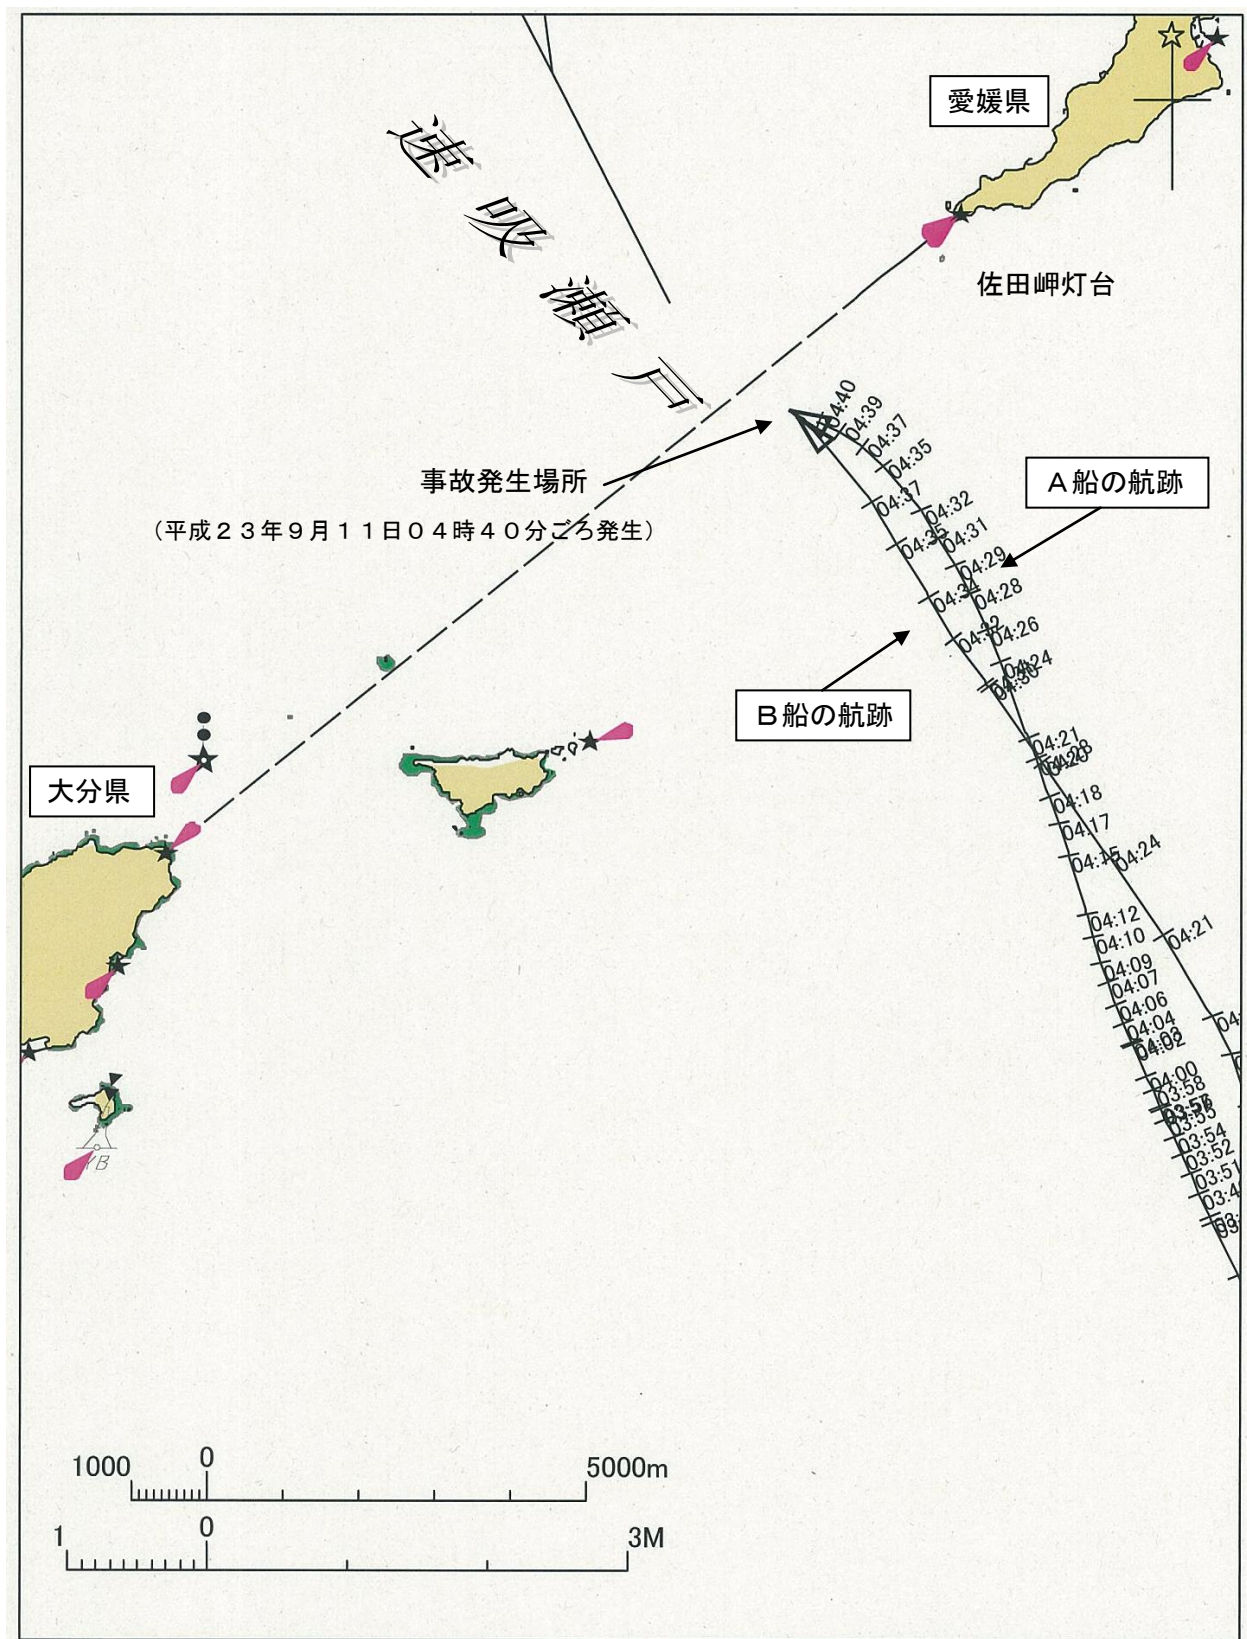
付図1 航行経路図

死傷者等	なし
損傷	A 左舷船首部に破口及び擦過傷 B 右舷船首部のブルワーク脱落及び擦過傷
事故の経過	<p>A船は、船長Aほか23人が乗り組み、ナフサ約49,511tを積載し、船長Aが操船指揮を執り、当直航海士Aを補佐に、甲板手Aを操舵にそれぞれ就け、機関を港内全速力で所定の航海灯を表示して佐田岬南方沖を速吸瀬戸のやや東側に向けて手動操舵によって北北西進した。</p> <p>船長Aは、平成23年9月11日04時24分ごろ、大分県大分市大分港に入港するため、徐々に針路を左に変え始め、04時26分ごろ佐田岬灯台から177°（真方位、以下同じ。）3.0M付近に達したとき、針路約328°及び速力（対地速力、以下同じ。）約9.8ノット（kn）で航行した。</p> <p>船長Aは、その後も針路を左に変えながら、04時35分ごろARPA付レーダー画面において、右舷船尾方約5～6Mに認めていたB船が、A船の左舷後方に接近したことを知ったが、追越し船のB船がA船を避航してくれると思っていたので、目視でB船の位置を確認せず、更に針路を左に変え続け、速力約7.5knで航行した。</p> <p>船長Aは、04時38分ごろ、左舷側に接近していたB船を視認したので、機関を中立としたのち、左転を止めるため、機関を半速力前進として右舵一杯を取ったが、04時40分ごろ、佐田岬南西方沖において、A船の左舷船首部とB船の右舷船首部とが衝突した。</p> <p>B船は、船長Bほか14人が乗り組み、鋼管等約3,724tを積載し、04時00分ごろ航海士B及び甲板手Bが船橋当直に共に就き、航海士Bが甲板手Bを手動操舵に就け、所定の航海灯を表示し、針路約322°及び速力14.1knで佐田岬南方沖を速吸瀬戸の中央付近に向けて北北西進した。</p> <p>航海士Bは、04時10分ごろ、船首方の漁船と横切り船のフェリーを避航するため、針路を約340°として航行中、04時12分ごろ、左舷船首方約2.7Mに対地針路約343°及び速力約7.2knで航行するA船をAIS等で確認し、これより前方は狭くなり、また、A船の右舷側を追い越すには更に狭く見えたので左舷側を追い越すつもりで航行した。</p> <p>航海士Bは、04時23分ごろ、漁船などの避航を終えて再び針路を約322°に戻したとき、A船が約10knに増速したことに疑問を感じながら、A船を右舷船首方約1.5Mに見るようになったが、04時30分ごろ、右方に向いていたA船の船首が少し左に向き、針路が交差するとともに、A船とのCPAが0.7Mとなったことを確認した。</p> <p>航海士Bは、04時37分ごろ、A船が更に左転を続けて接近する</p>

<p>ので、甲板手Bに対して左舵一杯を命じたが、B船は、A船と衝突した。</p> <p>航海士Bは、すぐに船長Bに連絡し、船長Bは04時41分ごろ昇橋した。</p> <p>(付図1 航行経路図、付表1 A船のAIS記録(抜粋)、付表2 B船のAIS記録(抜粋) 参照)</p>
気象・海象	<p>気象：天気 曇り、風向 南西、風力 5、視界 良好</p> <p>海象：潮流 北流約2.4kn、海上 平穏、潮汐 上げ潮の中央期</p> <p>日出時刻：05時52分ごろ</p>
その他の事項	<p>船長Aは、本事故発生までに本事故発生場所付近の航行経験が4回あった。</p> <p>A船にはARPA付レーダーが2台装備され、2台共に使用していた。</p> <p>船長Aが、VHF無線電話の16チャンネルにより、B船に対し、A船に近づかないようにと伝えたところ、B船から「了解」という応答があったことについては、航海士Bは、VHF無線電話の交信はあったが、「了解」という応答をした覚えがなかった。</p> <p>航海士Bが、04時37分ごろ、VHF無線電話の16チャンネルで「B船は、A船の左舷側を追い越す」と何度かA船に通報したが、応答がなかったことについては、船長Aは、通報された覚えがなかった。</p> <p>航海士Bは、本事故発生までに本事故発生場所付近の航行経験が1回あった。</p> <p>B船にはARPA、AISを画面上に重畳する機能を有するレーダーが2台装備され、2台共に使用していた。</p>
<p><b>分析</b></p> <p>乗組員等の関与</p> <p>船体・機関等の関与</p> <p>気象・海象の関与</p> <p>判明した事項の解析</p>	<p>A あり、B あり</p> <p>A なし、B なし</p> <p>A なし、B なし</p> <p>A船は、佐田岬南西方沖を北北西進中、船長Aが、B船がA船の左舷後方に接近したことを知ったが、追越し船のB船がA船を避航してくれると思ひ、目視でB船の位置を確認せずに左転を続けたことから、左舷側から追い越す態勢で接近するB船と接近し、B船と衝突したものと考えられる。</p> <p>B船は、佐田岬南西方沖を北北西進中、航海士Bが、A船を右舷船首方約1.5Mに認めていたところ、右方に向いていたA船の船首が左に向き、針路が交差するとともに、A船とのCPAが約0.7Mとなったことを確認したものの、A船の左舷側から追い越す態勢で接近したことから、A船と衝突したものと考えられる。</p> <p>航海士Bは、A船の航行状態をAIS等で確認し、動向に疑問を感</p>
