船舶事故調査報告書

船種 船名 貨物船 MARUKA
IMO 番号 8626599
総トン数 1,416トン

船種 船名 漁船 第18海漁丸
漁船登録番号 FO2-6572
総トン数 16トン

事故種類 衝突
発生日時 平成23年11月27日 04時58分ごろ
発生場所 福岡県宗像市沖ノ島北方沖
沖ノ島灯台から真方位354° 14.6海里付近
(概位 北緯34° 29.2' 東経130° 04.6')

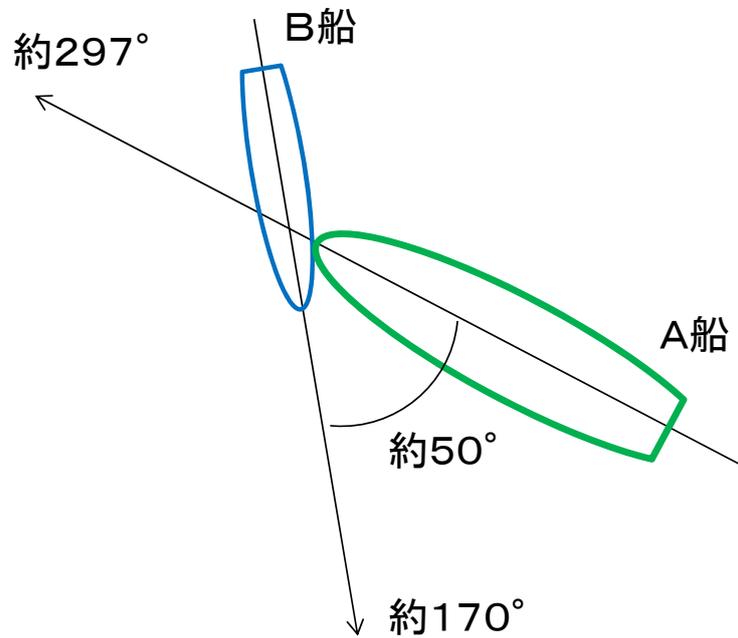
付図2 両船の衝突状況

船長Bは、10箱分の箱詰め作業を終えたとき、気配を感じて振り返ったところ、A船の右舷船首部がB船の左舷方から接近するのを認め、その直後にA船がB船の左斜め前方から左舷側に衝突角度が約50°となる態勢で衝突してB船が転覆し、船長B及び乗組員Bが海中に転落した。船長Bは、A船に救助されたものの、乗組員Bが行方不明になった。

(4) A船の船首部とB船の左舷中央部とが、B船の左舷船首から約50°の角度で衝突したのと考えられる。

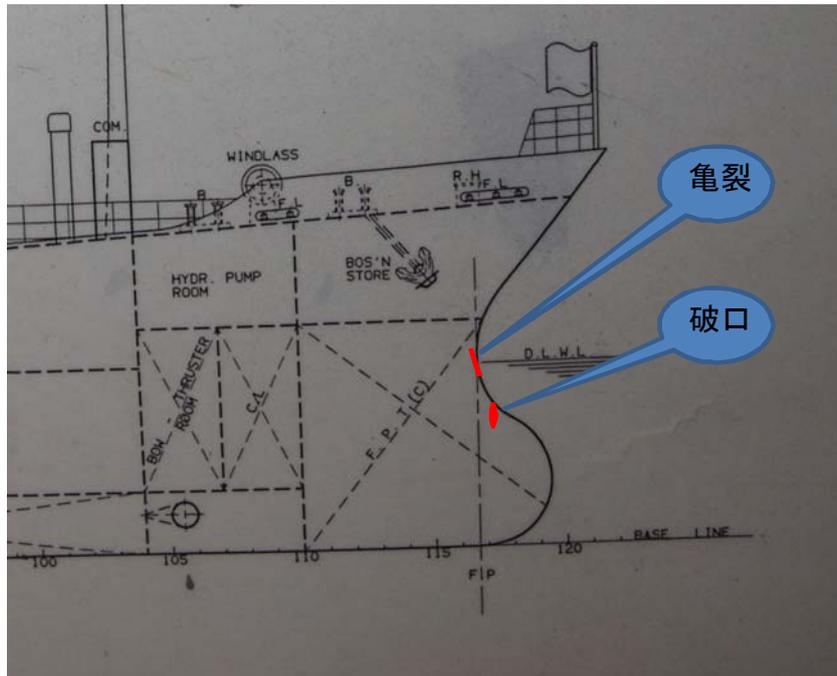
付図3 A船の損傷状況

MARUKAは、球状船首右舷部に破口及び同中央部に亀裂を生じた。

球状船首右舷部に破口及び同中央部に亀裂を生じた。

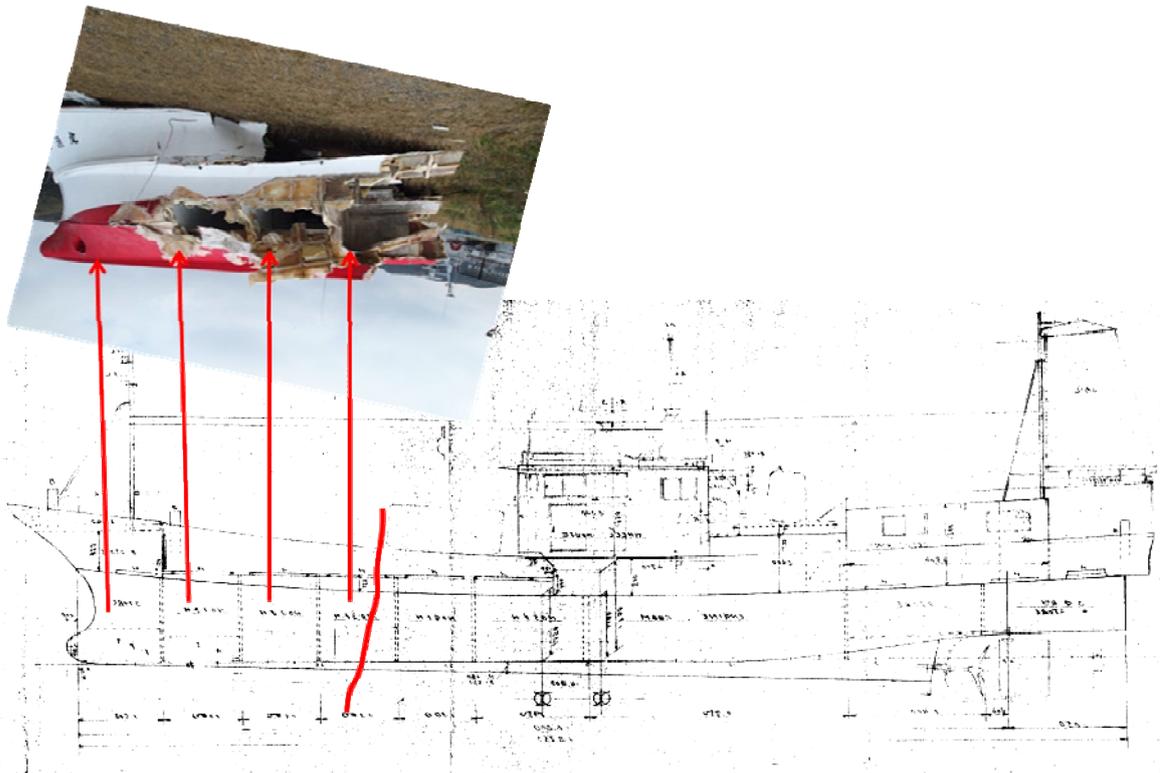
付図4 B船の損傷状況

体中央部で分断され、船首部を残して沈没した。

船体中央部で分断され、船首部を残して沈没した。

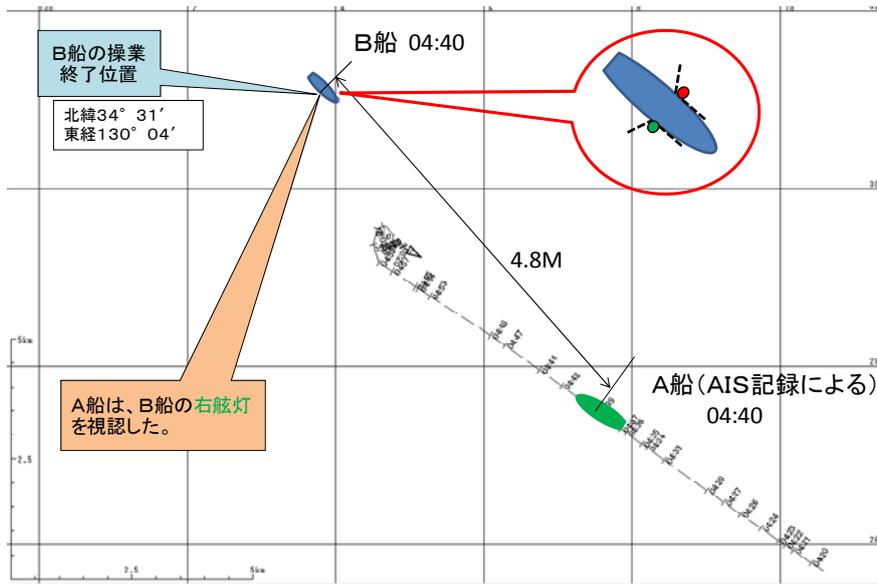
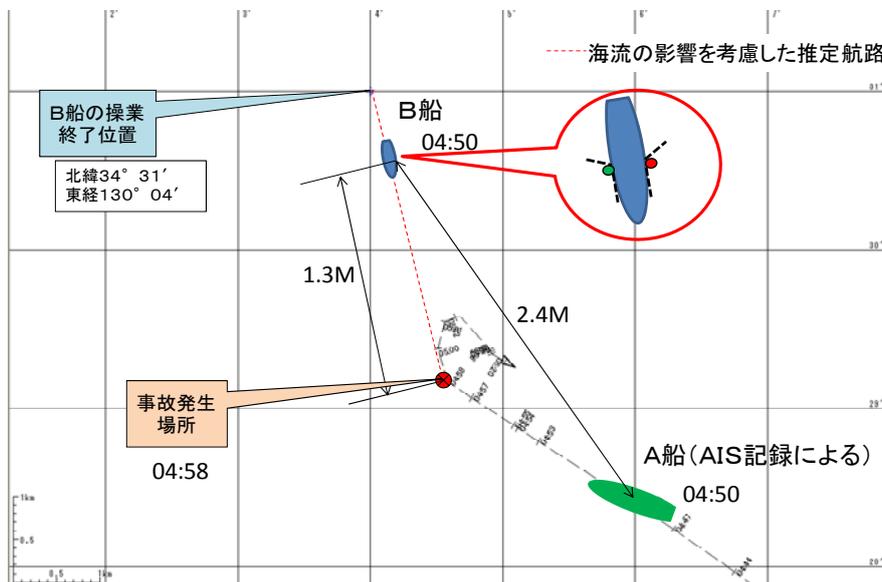
付図5 推定航行経路 1

- ① A船は、航海士Aが、03時30分ごろ二等航海士から船橋当直を引き継いで単独で船橋当直に就き、船首方位約288°、速力約9.1knで自動操舵により航行したものと考えられる。
- ② 航海士Aは、04時20分ごろ右舷船首方約6Mに集魚灯を点灯して操業するB船を視認したものと考えられる。
- ③ 航海士Aは、04時40分ごろ右舷船首方約4.8Mに位置していたB船が右舷灯を点灯し、集魚灯を消灯したのを視認したものと考えられる。
- ④ 航海士Aは、B船との距離が約0.23Mになったとき、B船の左舷灯を視認したものと考えられる。
- ⑤ 航海士Aは、衝突の直前に手動操舵に切り替えて右舵一杯にするとともに、機関のクラッチを中立としたものと考えられる。

⑤ 船長Bは、針路約170°、速力約10knで自動操舵により航行中、04時50分ごろ、左舷船首方にA船のマスト灯及び右舷灯を認めたが、操舵室を離れて船首甲板に向かい、イカの箱詰め作業に従事していたものと考えられる。

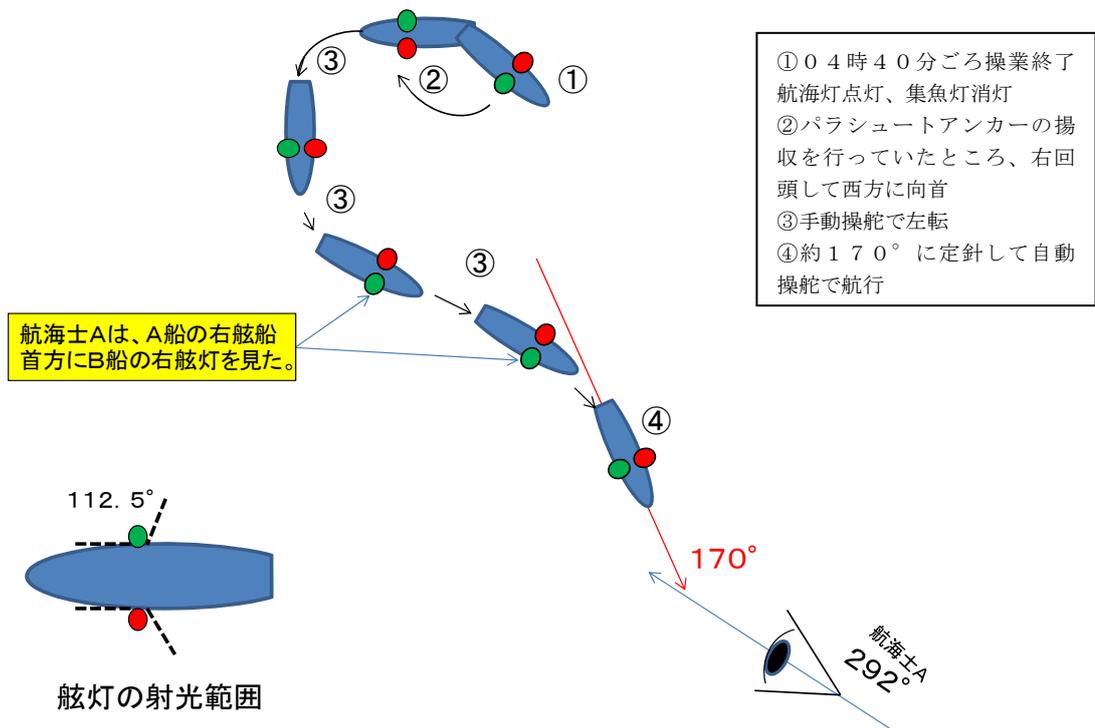
付図7 B船の手動操舵での動き

- ⑥ 航海士Aは、B船の左舷灯に気付き、右舵一杯とし、主機のクラッチを中立としたが、A船とB船が衝突したものと考えられる。
- (2) B船
- ① B船は、沖ノ島北西方沖でパラシュートアンカーを投入していか釣り漁の操業を行っていたが、操業を終えて航海灯を点灯して集魚灯を消灯し、パラシュートアンカーの揚収を行っていたところ、右回頭して西方に向首したので、船長Bは、GPSプロッターにプロット（表示）していたシタエ曾根灯浮標に向首する約170°の針路とするため、衝突の約10分前に手動操舵で左転し、定針したので自動操舵により、針路約170°で航行したものと考えられる。

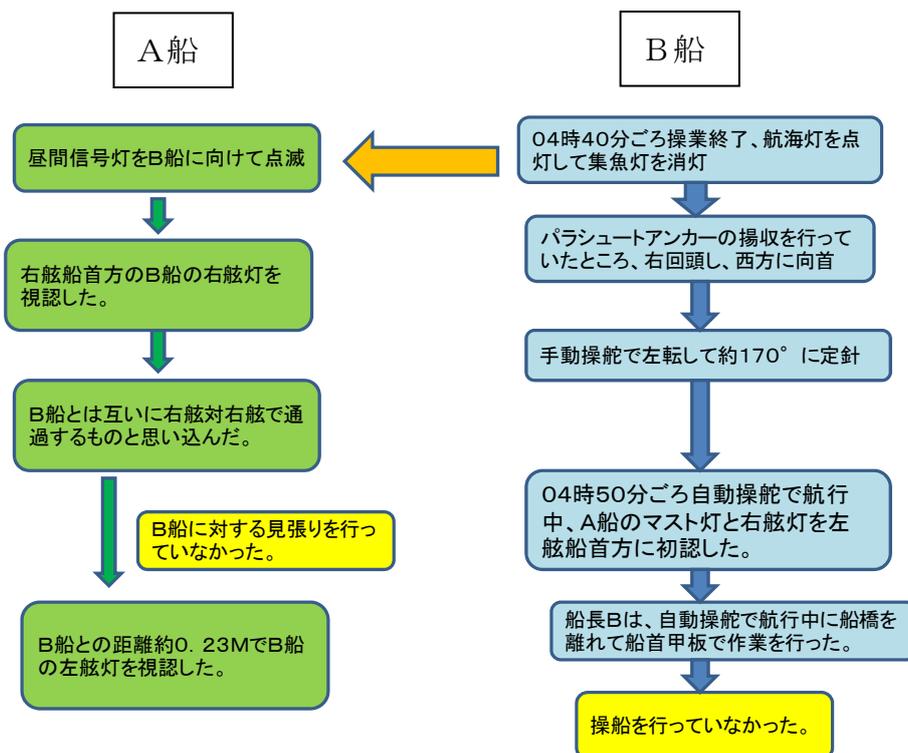
付図8 両船の見張り及び操船状況に関する解析

- ② 航海士Aは、右舷船首方のB船が船首を西方に向けた状態から針路を約170°に定針しようとし、衝突の約10分前に左転した際、左転中のB船の右舷灯を視認したことから、B船は右舷灯を見せて航行を続け、右舷対右舷で通過できると思い込んだものと考えられる。
 - ③ 航海士Aは、B船との距離が約0.23Mになったとき、右舷灯を見せていたB船が回頭して左舷灯を見せる態勢になったと口述しているが、B船は、衝突の約10分前に前記②のとおり左転し、約170°に定針して自動操舵で航行していたことから、衝突の約10分前からB船の左舷灯を視認できる状況にあったものと考えられる。

- ④ 航海士Aは、衝突の約10分前からB船との距離が約0.23Mになるまでの間、B船が左舷灯を見せて接近していることに気付かずに航行していたことから、この間、B船に対する見張りを行っていなかったものと考えられる。
 - ⑤ 航海士Aは、B船が左舷灯を見せて接近していることに気付かず、B船との距離が約0.23Mになるまで、B船が右舷灯を見せて航行しているものと思っていたものと考えられるが、前記②のとおり、B船は右舷灯を見せて航行を続けており、B船と右舷対右舷で通過できるものと思い込んでいたことから、B船に対する見張りを行っていなかったものと考えられる。

- ② 船長Bは、針路約170° 速力約10kn で自動操舵により航行中、左舷船首方にA船のマスト灯及び右舷灯を視認し、距離を約5～6Mと目測したのでA船に接近するまでには時間があると思込み、操舵室を離れて船首甲板に赴いてイカの箱詰め作業に従事していたことから、A船と衝突するまで操船を行っていなかったものと考えられる。
- ③ 船長Bは、箱詰め作業に従事していたところ、A船の船首部がB船の左舷方から接近するのを認め、その直後にB船とA船が衝突したものと考えられる。

- (1) 船橋当直者は、常時適切な見張りを行うこと。
- (2) 航行を開始しようとする船舶を認めた場合には、その後の動静に注意して航行すること。

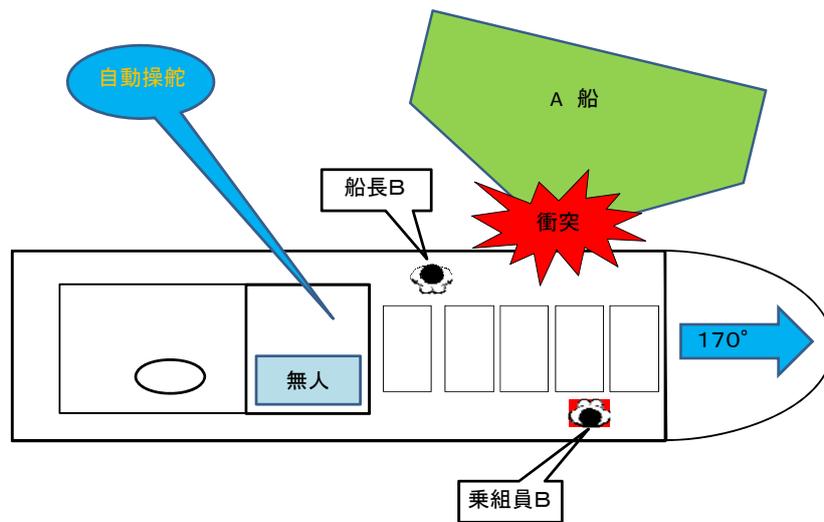
付図9 B船の衝突時の乗組員配置

船長Bは船首甲板にある魚倉の左舷側で、乗組員Bは魚倉の右舷側で、1箱分を詰めるのに約1分を要するイカの箱詰め作業をそれぞれ行った。

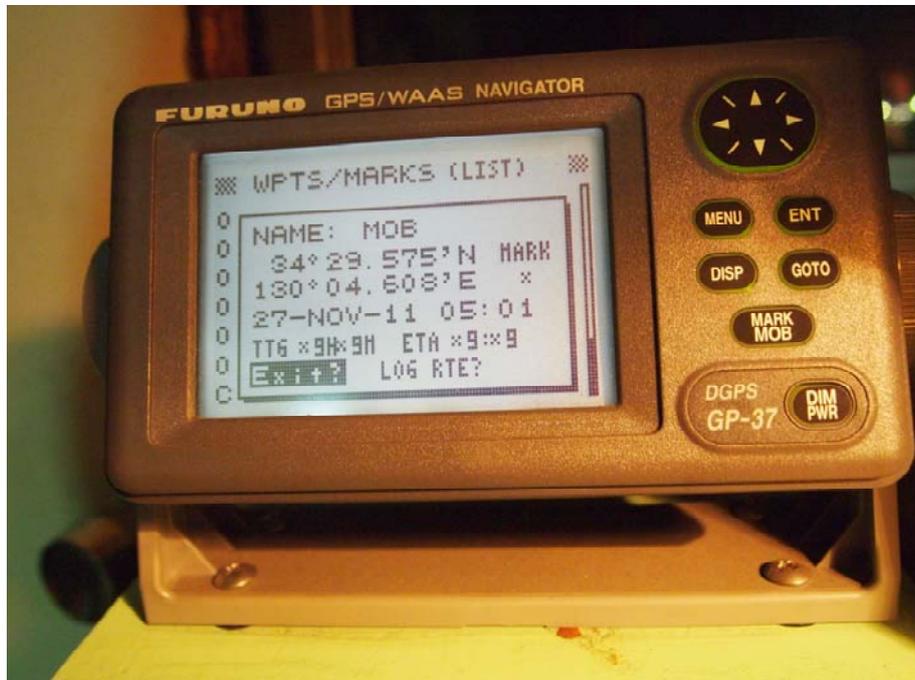
写真1 A船のGPS受信機表示画面に示された時刻及び位置

航海士Aは、その後、GPS受信機に05時01分、北緯34°29.575′東経130°04.608′と記録されているのを確認した。
(写真1 A船のGPS受信機表示画面に示された時刻及び位置 参照)

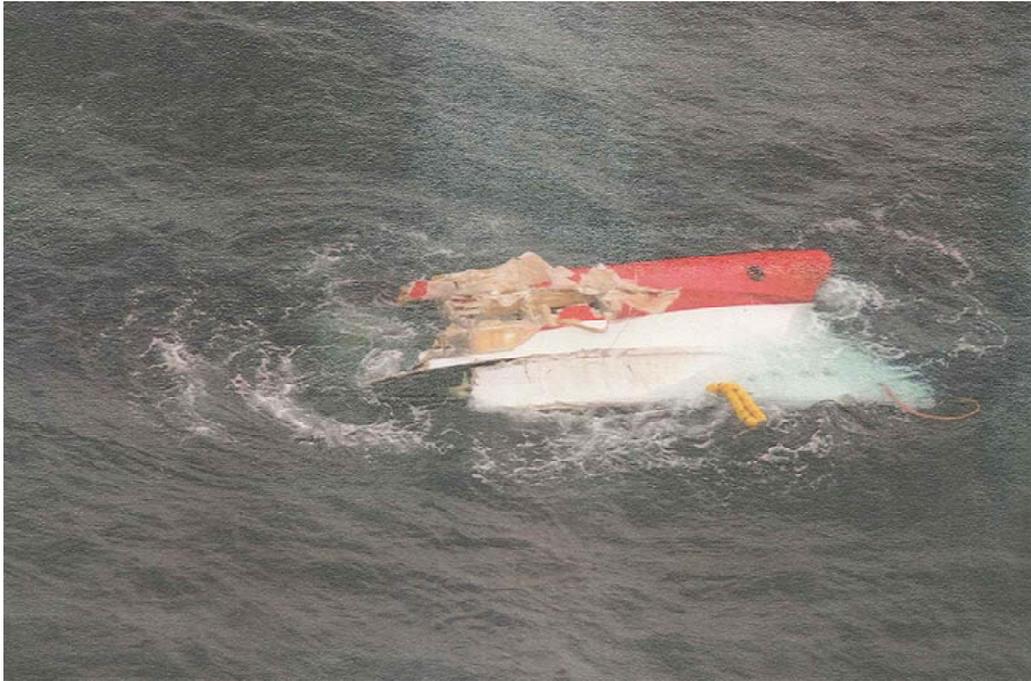
写真4 B船の船首部の漂流状況

船長Bは、海面に浮かび上がった後、浮いていた魚倉の蓋につかまり、その後、付近に漂っていたB船船首部につかまることができ、破口部から魚倉に入った。

船長Bは、しばらくの間、魚倉内にいたが、約30～40分ぐらいしてB船船首部が沈下し始めたので、B船船首部上に上がり、発泡スチロール製の箱を風上に置いて約1時間寒さをしのいだ。
