船舶事故調査報告書

平成25年3月7日

運輸安全委員会（海事専門部会）議決

| 事故種類 | 乗組員負傷 |

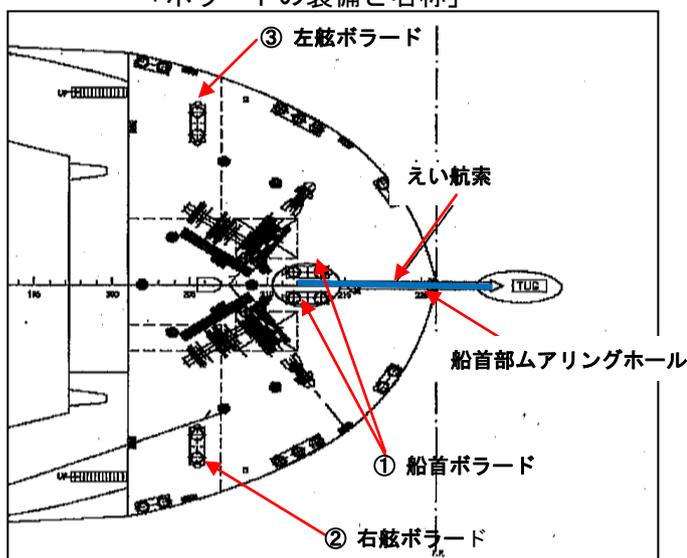
「非常用曳航装置のマニュアル抜粋」

A船は、被えい航時は船首ボラードを使用することとしていた。

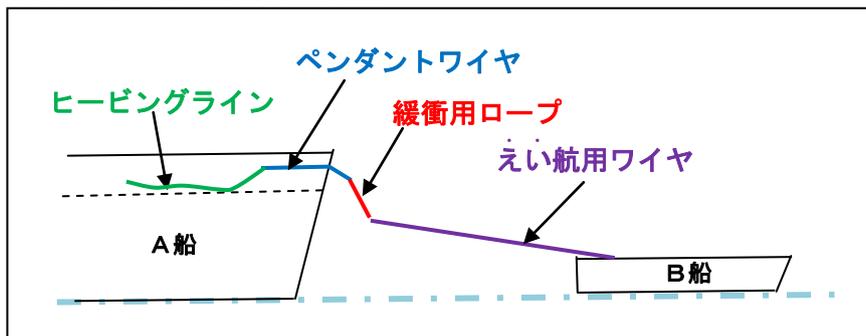
「えい航索説明図」

A船 → 引上げロープ → ヒービングライン → ペンダントワイヤ → 緩衝用ロープ → えい航用ワイヤ → B船

B船のえい航索は、B船のドラムに巻いているえい航用ワイヤにシャックルで緩衝用ロープをつなぎ、さらに、緩衝用ロープにシャックルで2本のペンダントワイヤをつないで構成されていた。

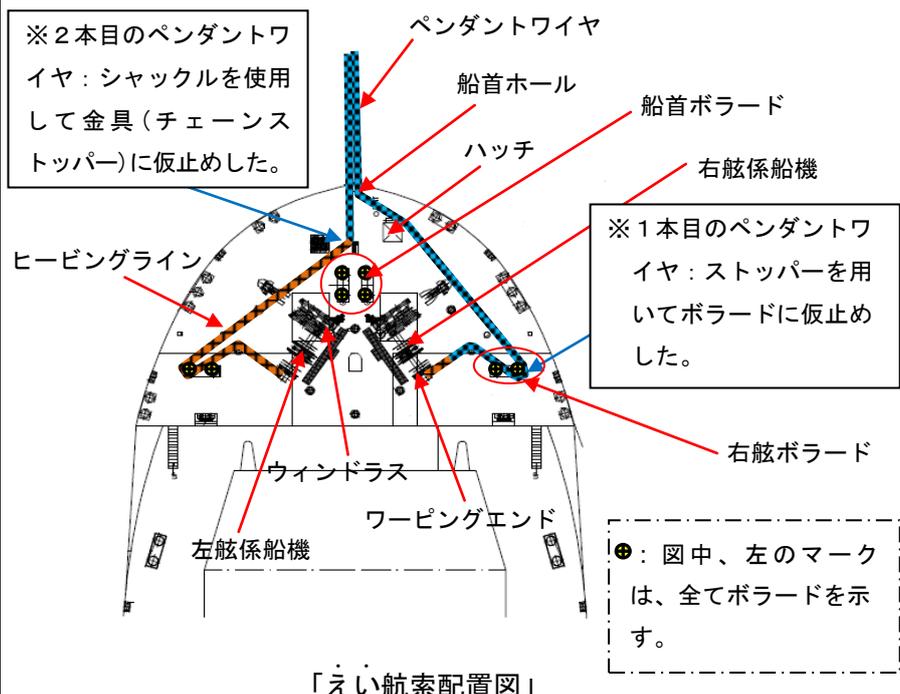
A船は、右舷係船機のワーピングエンドに巻いていたペンダントワイヤのアイがボラードに掛かる位置になったが、アイの直径がボラードの直径よりも小さかったので、ペンダントワイヤをボラードに回し、同ワイヤのアイにシャックルを取り付けることにした。

右舷係船機のワーピングエンドで巻いていたヒービングライン、ペンダントワイヤは、船首楼甲板の右舷前部にあるハッチの角に接触する状況であった。

| | <p>トワイヤが当たり負傷したものと考えられる。</p> <p>③ ヒービングラインが、破断した原因については、以下のことが関与した可能性があると考えられるが、破断に至った状況を目撃した者がいなかったことから、明らかにすることはできなかった。</p> <ul style="list-style-type: none"> ・ B船は、波浪により船体が上下に揺れた際、ヒービングラインに破断荷重を超える荷重が掛かった可能性があること。 ・ ヒービングラインは、就航時から約14年が経過していたことから、破断強度が低下していた可能性があること。 ・ ヒービングラインは、B船の計画と異なり、右舷のフェアリーダーではなく船首ホールを経由したことから、右舷係船機のワーピングエンドで巻いたところ、船首楼甲板右舷前部のハッチの角に接触して損傷し、強度が低下した可能性があること。 |

| <p>参考</p> | <p>今後の同種事故等の再発防止に役立つ事項として、次のことが考えられる。</p> <ul style="list-style-type: none"> ・ えい航船及び被えい航船の乗組員は、えい航索の係止作業に当たる際、被えい航船の係船装置の配置を考慮した係止方法及び安全なえい航方法を係止図を用いるなどして十分に打ち合わせる事。 ・ えい航索を適切に点検し、適宜、交換すること。 ・ ストッパーをとる際には、破断強度の小さい索に荷重が掛からないようにし、作業員の安全を確保すること、また、作業員は、万一、えい航索が破断した場合に備え、安全な位置で作業に当たること。 ・ 作業指揮者は、作業員が危険な場所に立ち入らないように作業員の行動を常に把握しておくこと。 ・ 機械の操作をする者は、危険を避けるなどのやむを得ない場合を除き、その配置を離れないこと、また、操作する機械を離れる場合には、当該機械を停止又は中立とし、その旨を作業指揮者に報告すること。 |

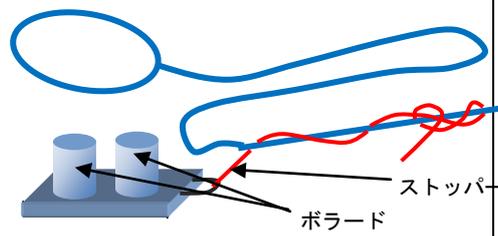
「ストッパーの使用例」

甲板員 A₁ は、先に切断したストッパーに代わる予備のストッパーを用意して右舷ボラードの右方に、また、甲板員 A₂ がその船首方約 1 m にそれぞれ立ち、ペンダントワイヤを右舷ボラードに仮止めするため、同ボラードにストッパーを取り付けていたところ、17時00分ごろ、ヒービングラインが破断し、ペンダントワイヤが甲板員 A₁ 及び甲板員 A₂ の下腿部に当たり、両人が悲鳴を上げてその場に倒れた。

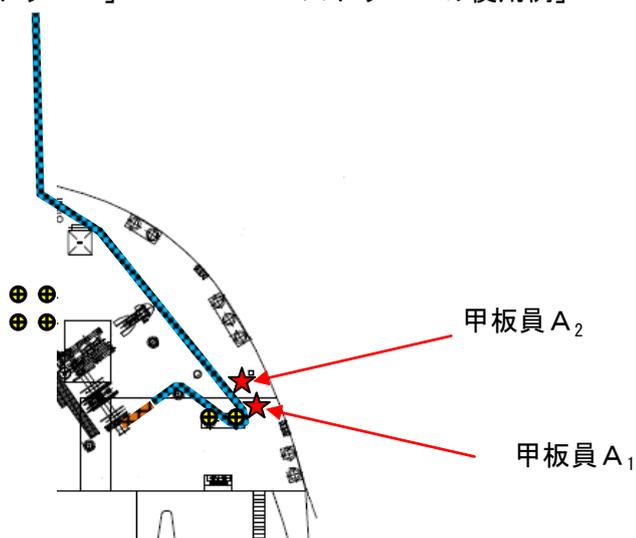
「事故発生当時の甲板員 A₁ 及び甲板員 A₂ の位置」

| | <p>た。</p> <p>B船は、付近で警戒に当たっていた巡視船から、A船の乗組員が負傷したことを知らされ、落下してきた2本のペンダントワイヤをクレーンで揚収した。揚収したペンダントワイヤのうち1本には、アイにA船のストッパーの切れ端が付いていた。</p> <p>B船は、負傷した甲板員A₁がヘリコプターで吊り上げられて病院に搬送されたのち、A船の船首部に船首から接近して係留索をA船に渡し、後進でA船を下関市西方沖の六連泊地までえい航した。</p> <p>甲板員A₁は左足部を左脛骨骨幹部開放骨折などの重傷を、甲板員A₂は左足部の打撲をそれぞれ負った。</p> <p>A船は、翌16日、六連泊地で絡索したパラシュート型シーアンカーの錨索を取り除いた。</p> |
