船舶事故調査報告書

船種 船名 貨物船 OUTSAILING 9
IMO番号 9546318
総トン数 2,926トン

船種 船名 貨物船 日進丸
船舶番号 131739
総トン数 199トン

事故種類 衝突
発生日時 平成22年3月28日 00時11分ごろ
発生場所 鳴門海峡南方沖
徳島県鳴門市所在の鳴門飛島灯台から真方位084° 280m
付近
(概位 北緯34° 13.9′ 東経134° 39.1′)

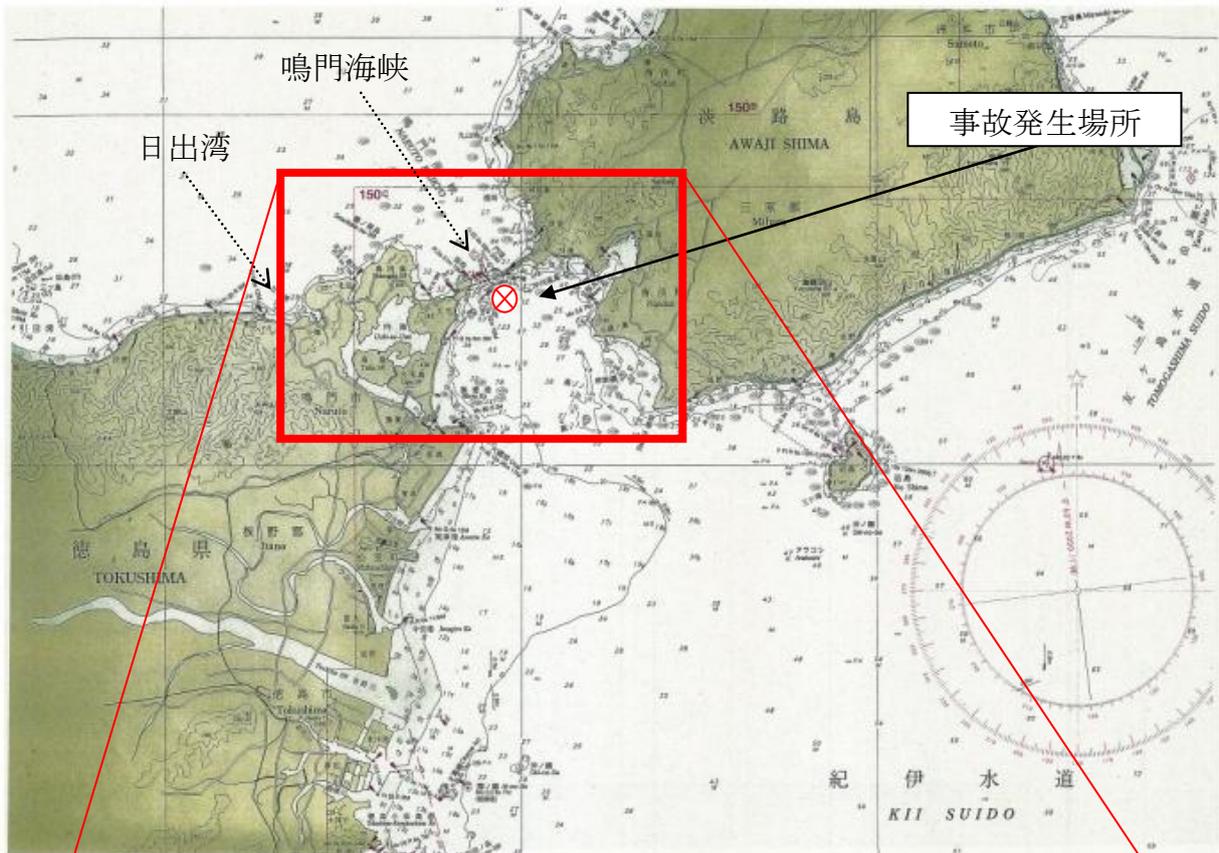
付図1 推定航行経路図

本事故の発生日時は、平成22年3月28日00時11分ごろで、発生場所は、鳴門飛島灯台から084°280m付近であった。

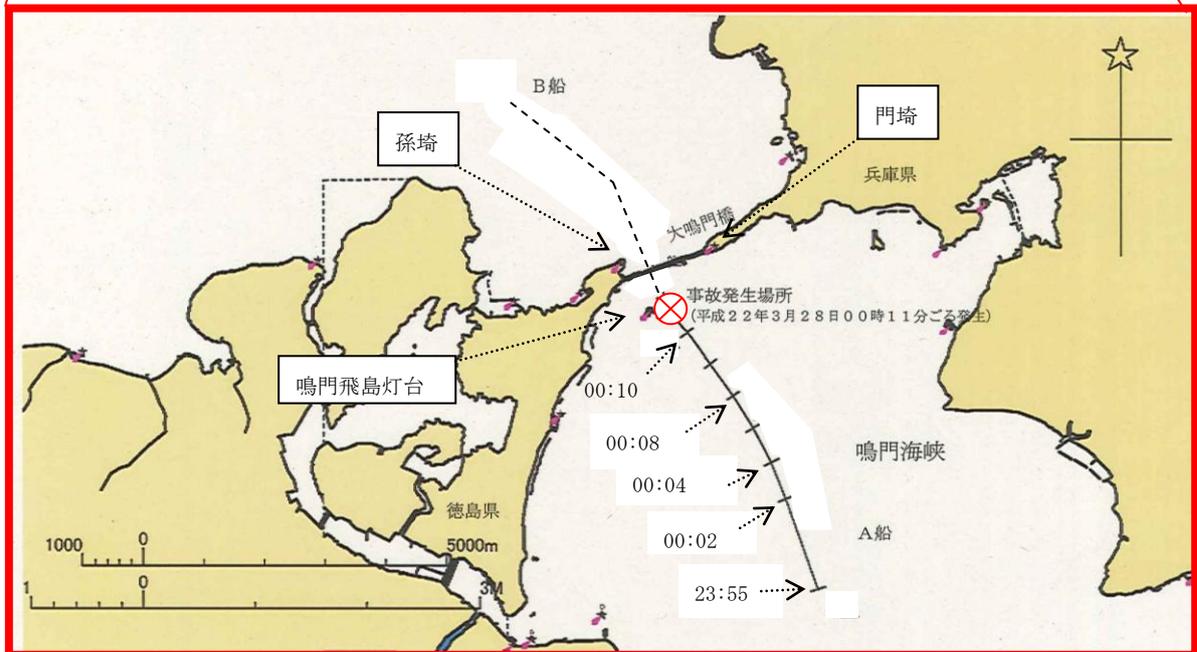
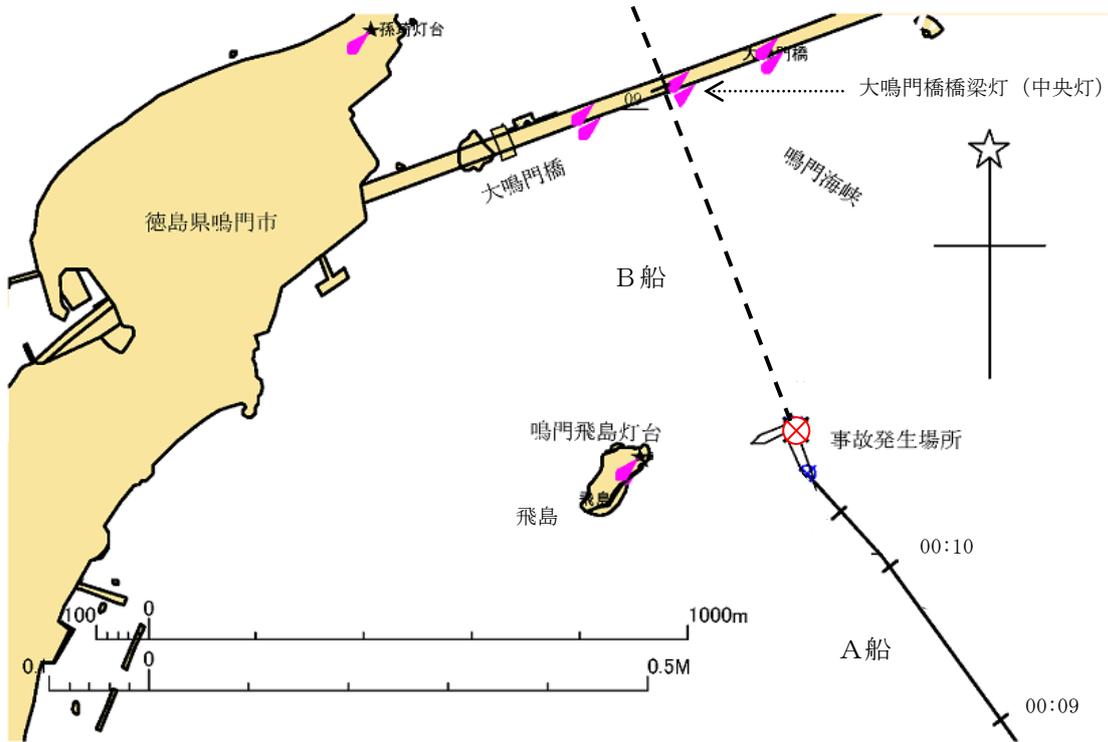
付図2 推定航行経路図（拡大図）

- ① A船は、3月27日23時54分52秒ごろ、大鳴門橋の南南東方3.2M付近を船首方位338°、針路339.6°、速力10.5knで航行していたものと推定される。
- ② A船は、28日00時06分53秒～09分53秒の間、大鳴門橋の南南東方約0.5～1.1Mにおいて、船首方位329～331°、針路322.1～326.0°、速力10.4～11.1knで航行していたものと推定される。また、この間、A船の針路が、船首方位よりも4～9°西方に偏っていたことから、A船は、南流の影響を受けて大鳴門橋の中央よりも西方に向かう針路で航行していたものと考えられる。
- ③ A船は、00時9分53秒～10分29秒の間、船首方位を331°から318°に変えたものと推定される。
- ④ A船は、00時10分29秒～10分50秒の間、船首方位を318°から336°に変えたものと推定される。
- ⑤ A船は、00時10分50秒～11分00秒の間、船首方位336～345°、針路273.7～304.7°、速力2.6～7.7knで航行していたものと推定される。
- ⑥ 00時11分ごろ、A船の船首部とB船の左舷中央部がほぼ直角に衝突したものと考えられる。

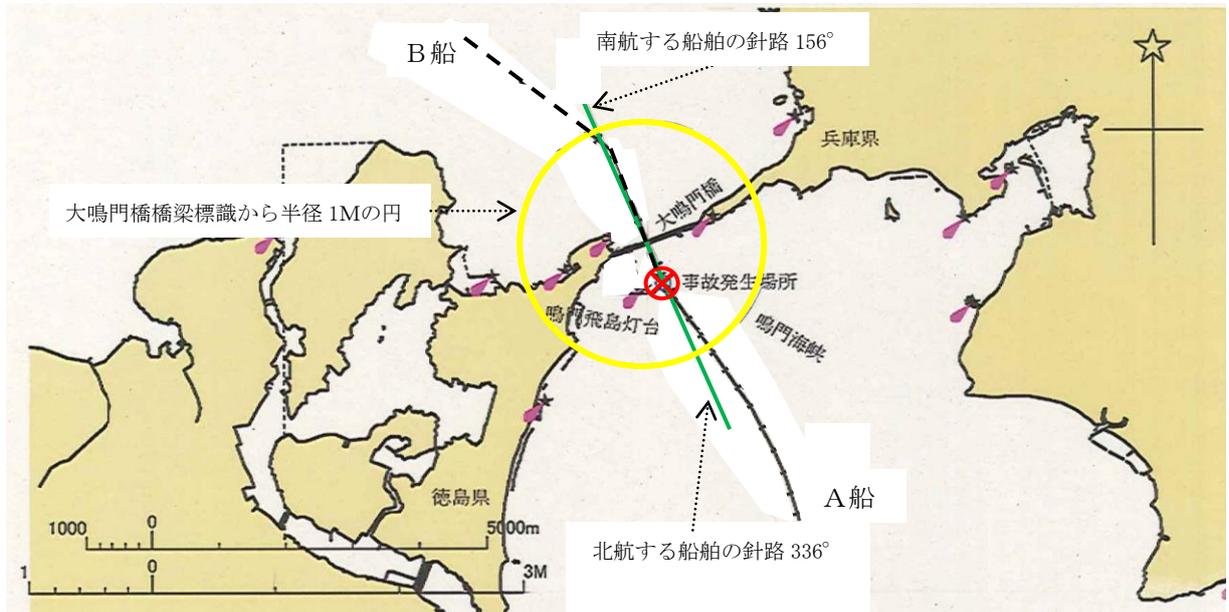
付図4 両船の推定航行経路と水路誌記載の通航方法

- ① A船は、鳴門海峡の南方沖を同海峡に向けて航行中、28日00時08分12秒～09分53秒の間、大鳴門橋の南南東方約0.5～0.7Mにおいて、南流の影響を受けて大鳴門橋の中央よりも西方に向かう針路で航行し、水路誌記載の方法で通航していなかったものと考えられる。
- ② A船は、大鳴門橋の中央よりも西方に向かう針路でB船と進路を交差させて接近していたものの、B船と衝突する約1分前まで針路を変えずに航行し

- (1) A船は、南流の影響を受け、水路誌記載の通航方法とは異なり、大鳴門橋の
中央よりも西方（左側）に向かう針路で航行していたものと考えられる。A船
が、水路誌記載の通航方法を用い、安全であり、かつ、実行に適する限り、鳴
門海峡の狭い海域の右側端（大鳴門橋の中央よりも東方）に沿って航行してい
れば、本事故の発生を回避できたものと考えられる。
- (2) B船は、大鳴門橋を通過する前、A船に避航を促すためにせん光を1回発し
たが、同信号は、自船が針路を右に転じている場合に行うものであり、注意喚
起信号を行っていれば、B船に対するA船の注意を喚起できた可能性がある
と考えられる。

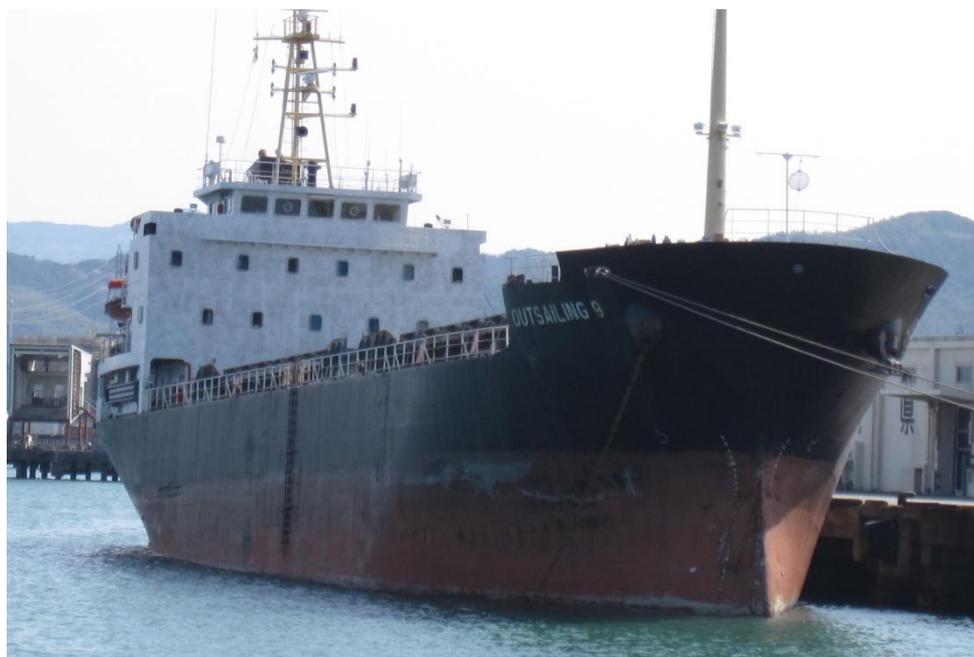
写真1 A船の状況

船首部に凹損等が生じた。

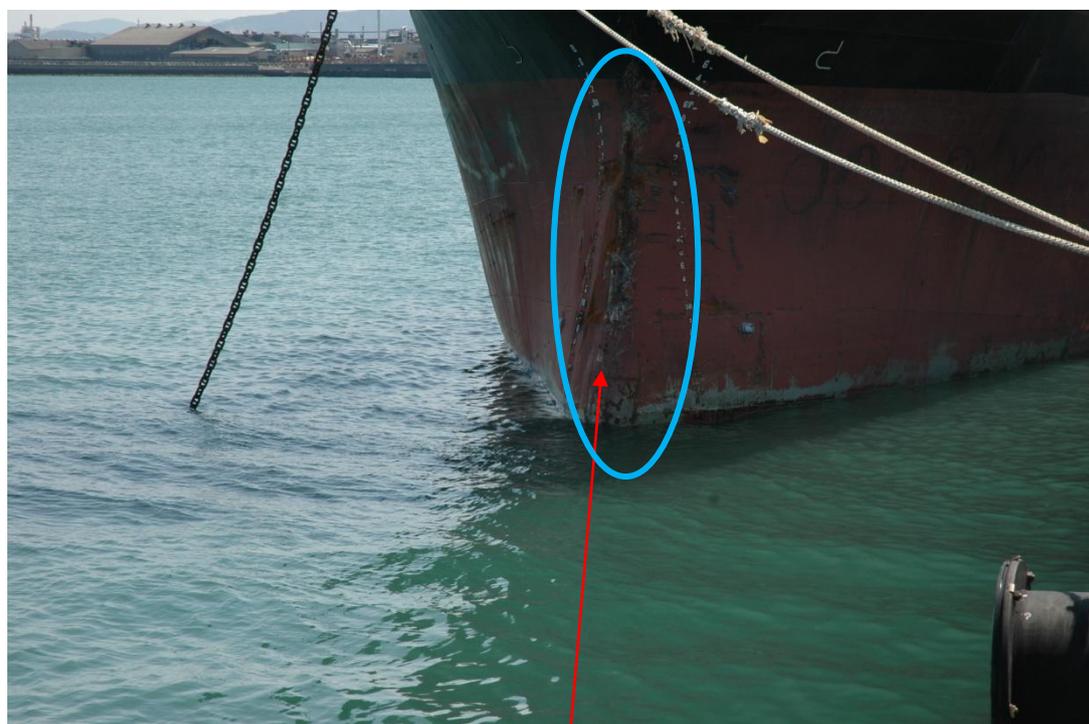
写真2 A船の損傷状況

船長Aは、舵角が約15°になったとき、船首方約150mのB船が右転を始めたので、右舵20°及び機関中立、次いで全速力後進を指示したが、00時11分ごろ、大鳴門橋の南方沖において、A船の船首部とB船の左舷中央部とがほぼ直角に衝突した。

凹損及び擦過痕
