## 船舶事故調査報告書

平成25年7月4日

運輸安全委員会（海事部会）議決

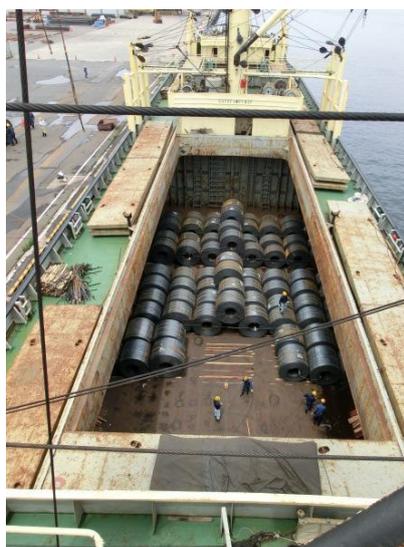
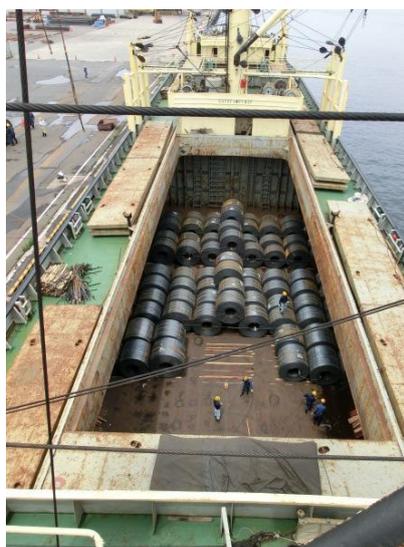
写真2 2番貨物倉及び開放されたハッチカバー

<p>写真2 2番貨物倉及び開放されたハッチカバー</p>
<p>乗組員に関する情報</p>	<p>船長（大韓民国籍） 男性 65歳  一級海技士（航海）免状（大韓民国発給）  交付年月日 2011年10月31日  （2016年10月31日まで有効）  二等航海士（大韓民国籍） 男性 21歳  大韓民国の海事高等学校を卒業した後、見習航海士として約1年間、三等航海士として約2年間及び二等航海士として約1か月間、本船又は本船と同型の貨物船に乗り組んでいた。  船長によれば、当時の健康状態に問題はなかった。</p>
<p>死傷者等</p>	<p>死亡 1人（二等航海士）</p>
<p>損傷</p>	<p>なし</p>
<p>事故の経過</p>	<p>本船は、船長ほか14人が乗り組み、スチールコイル約5,000tの積荷役のため、6月4日大韓民国<sup>インチョン</sup>仁川港から福山港に空船で向かい、6日18時05分ごろ福山港C-1錨地に投錨した後、錨泊中に貨物倉のハッチカバーを開放した。</p>

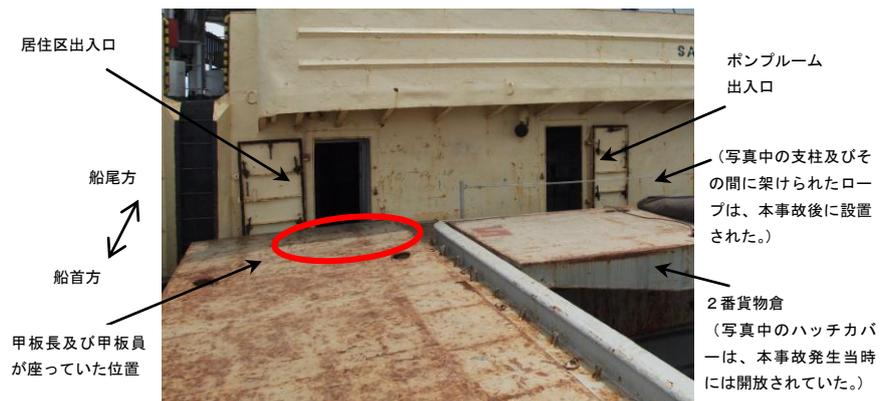
甲板長と甲板員は、本事故発生の直前、居住区の右舷側の出入口付近でハッチカバーの上に船尾方を向いて座り、共に船首配置に就く一等航海士を待っていたとき、二等航海士が目の前を通り過ぎて2番貨物倉の船尾側にあるポンプルームに入って行くのを見た。

写真3 居住区出入口及びポンプルーム出入口

<p><b>参考</b></p>	<p>本船は、本事故後、2番貨物倉ハッチコーミングの船尾側に転落防止柵（3本の支柱及びその間に架けられたロープ）を設置した（写真3、写真6及び写真7参照）。また、着岸前のハッチカバー開放を行わないこととした。</p>

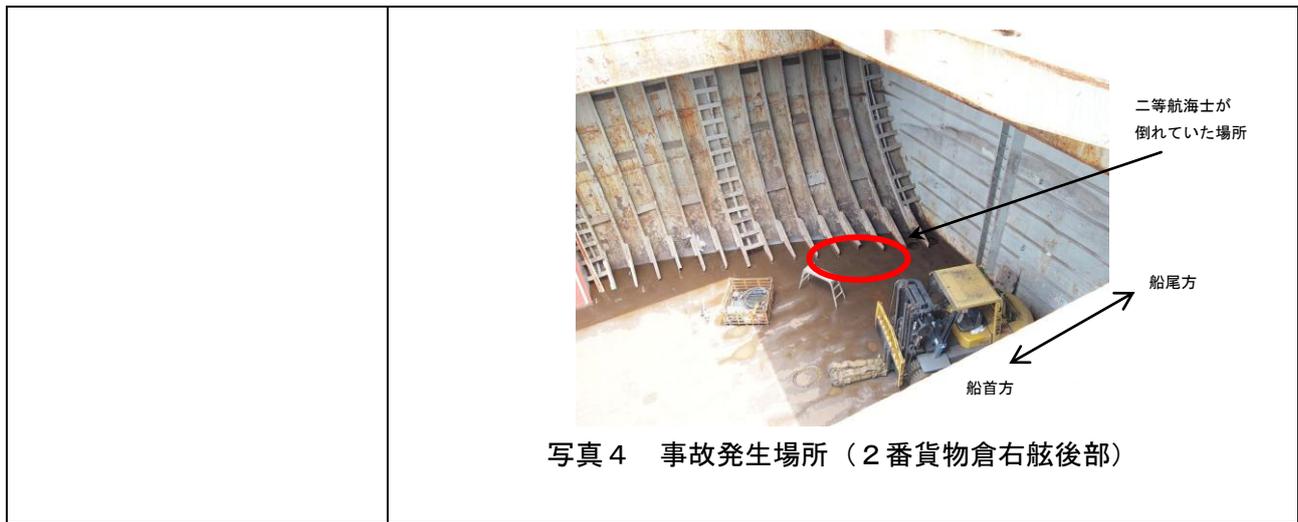
その後、甲板長と甲板員は、01時05分ごろ、叫び声を聞き、2番貨物倉の中の様子は暗くて分からなかったが、二等航海士に何かあったと思い、他の乗組員に知らせた。二等航海士は、2番貨物倉の照明が点灯された後、2番貨物倉右舷後部で血を流して倒れているところを発見された。

二等航海士は、本船が01時55分ごろ2号バースに着岸したのち、救急車で病院に搬送されたが、病院で死亡が確認され、死因は、頭蓋骨粉碎骨折、頭蓋底骨折、外傷性脳出血及び出血性ショックと検案された。

写真4 事故発生場所（2番貨物倉右舷後部）

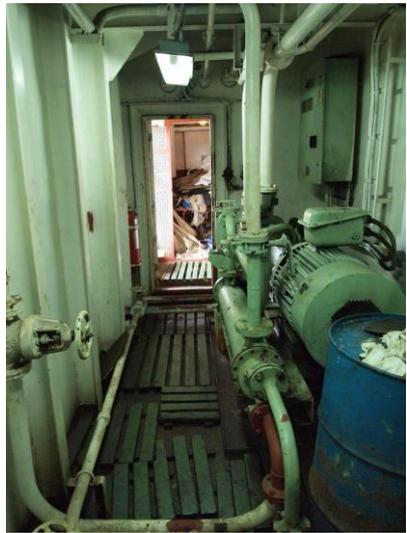
二等航海士が入ったポンプルームには、船尾楼甲板の係留索ウインチを駆動する油圧ポンプ及びその始動スイッチがあり、通常、油圧ポンプは甲板手又は操機手が始動していた。

また、船長によれば、油圧ポンプ始動以外にポンプルーム内で行う作業はなかった。

写真5 ポンプルーム内部（左舷側から見る。）

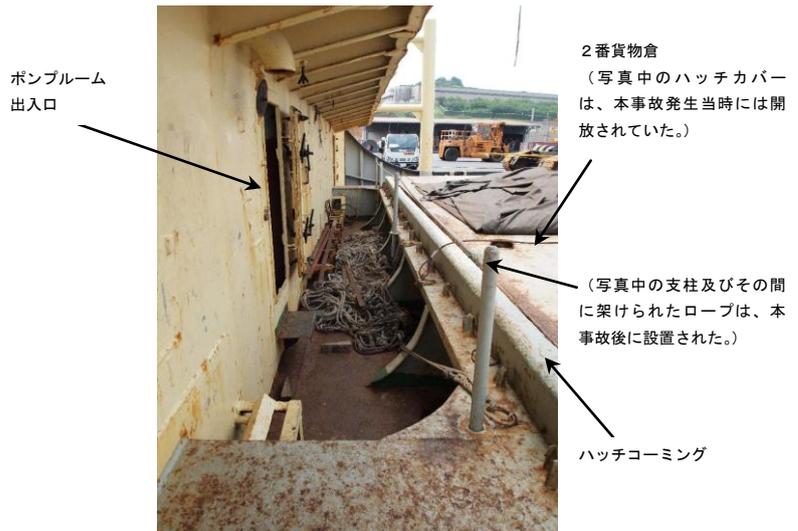
ポンプルームと2番貨物倉の間の通路の幅は約125cm、2番貨物倉のハッチコーミングの高さは約100cmであった。また、上甲板に積み重ねられたハッチカバー2枚の高さは約95cmであった。

写真6 通路及びハッチコーミング

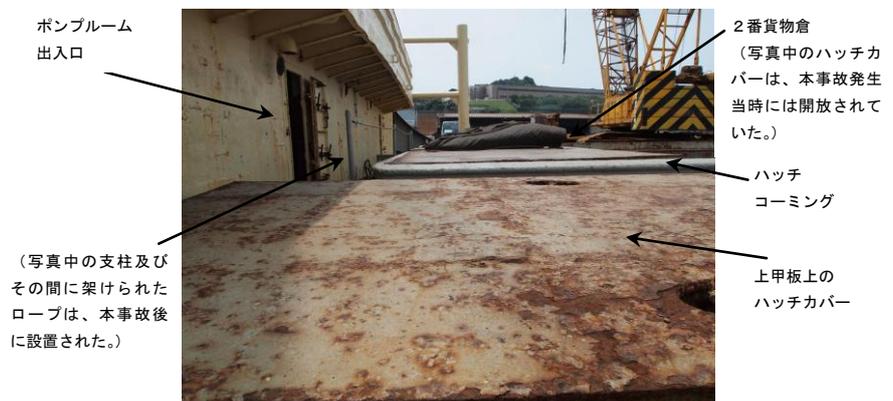
写真7 ハッチコーミング及び上甲板上のハッチカバー
