船舶事故調査報告書

事故種類	作業員（工務監督）死亡																						
発生日時	不明（平成24年10月6日 03時15分ごろ～07時25分ごろの間）																						
発生場所	山口県徳山下松港 徳山下松港の下松石炭中継基地 （概位 北緯33°58.7′ 東経131°53.2′）																						
船舶事故の概要	貨物船SAGE SAGITTARIUSは、徳山下松港の下松石炭中継基地で船倉の石炭をアンローダーによって揚げ荷役中、平成24年10月6日07時25分ごろ、自動荷役装置に関する保守、指導等のために乗船していた工務監督（Superintendent）がアンローダーのフィーダーコンベアローラーに巻き込まれているところを発見され、死亡が確認された。																						
事故調査の経過	平成24年12月13日、本事故の調査を担当する主管調査官（広島事務所）ほか1人の地方事故調査官を指名した。 なお、後日、新たに主管調査官ほか1人の船舶事故調査官を指名した。 原因関係者から意見聴取を行った。 SAGE SAGITTARIUSの旗国に対し、意見照会を行った。																						
事実情報

<table><tr> <td style="width: 20%;">船種船名</td> <td>貨物船 SAGE SAGITTARIUS</td> </tr></table>

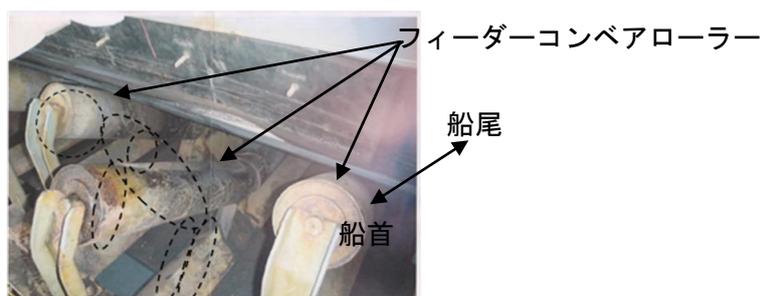
写真3 本事故発生場所

1号機のアペレータ室に居たオペレータは、07時25分ごろ、1号機のフィーダーコンベア通路に飛び出している人の足を発見し、1号機を緊急停止した後、無線でデッキマンに確認を依頼した。デッキマンは、本件ローラーに巻き込まれているS Iを発見した。

本船の乗組員は、07時50分ごろ本件ローラーの取り外し等の作業を開始し、S Iは、08時54分ごろ、救急隊員に運び出された。また、1号機のフィーダーコンベア付近で壊れた注油缶が発見された。

<p>ている状態で本件ローラーの注油作業を行っていたものと考えられるが、フィーダーコンベア通路で作業をする場合、グラブの動きに合わせてフィーダーコンベア及びフィーダーコンベア通路が船首尾方向に移動するので、その際、体勢を崩すことも考えられ、フィーダーコンベア通路等の移動時には警報が作動することとなっていなかったことから、グラブの動きに注意する必要があったものと考えられる。しかし、フィーダーコンベア通路には照明灯が1基のみであり、夜間の作業中にグラブの動きを確認するには照明が十分でなかった可能性があると考えられる。</p>
原因	<p>本事故は、本船が、徳山下松港の下松石炭中継基地で船倉の石炭を1号機によって揚げ荷役中、フィーダーコンベアで異音が発生し、S Iが、1号機が運転されている状態で本件ローラーへ注油して異音を止め、3時間ごとに注油することとしていたところ、本件ローラーで異音が発生しているとの連絡を受け、フィーダーコンベア通路で本件ローラーの注油作業を行っていた際、本件ローラーに巻き込まれたため、発生したものと考えられる。</p>
参考	<p>A社は、本事故後、次の対策を実施した。</p> <ol style="list-style-type: none"> (1) フィーダーコンベア及び縦コンベアに巻き込まれ防止用グレーチングを設置した。 (2) フィーダーコンベアにコンベア危急停止用のスイッチ及び作動ワイヤーを設置した。 (3) フィーダーコンベア通路に照明を追設した。 (4) コンベアローラー等から異音が発生した場合は、荷役を停止してローラーを交換することなどを記載した安全対策マニュアルを策定した。
