## 船舶事故調査報告書

平成26年12月4日  
 運輸安全委員会（海事部会）議決  
 委員長 後藤昇弘  
 委員 庄司邦昭（部会長）  
 委員 小須田 敏  
 委員 石川敏行  
 委員 根本美奈

<b>事故種類</b>	転覆
<b>発生日時</b>	平成25年4月9日 15時44分ごろ
<b>発生場所</b>	島根県浜田市浜田港福井ふ頭4号岸壁沖 浜田港西防波堤灯台から真方位070°600m付近 （概位 北緯34°52.9′ 東経132°03.2′）
<b>船舶事故の概要</b>	作業船第五十八港運丸は、船長ほか作業員1人が乗り組み、島根県浜田市浜田港において、コンテナ船MERRY STARの離岸援助作業に従事中、平成25年4月9日15時44分ごろ転覆し、船長が死亡した。
<b>事故調査の経過</b>	(1) 調査組織 平成25年4月10日、本事故の調査を担当する主管調査官ほか2人の船舶事故調査官を指名した。 (2) 調査の実施時期 平成25年4月11日、12日現場調査及び口述聴取、4月16日、18日、30日口述聴取及び回答書受領、4月24日、6月4日、5日、10日、13日、平成26年2月27日、6月17日、7月7日、8月5日、9月1日口述聴取 (3) 原因関係者から意見聴取を行った。 (4) MERRY STARの旗国に対し、意見照会を行った。
<b>事実情報</b>	A コンテナ船 MERRY STAR（写真1参照） 大韓民国 済州 3,997トン IMO番号 9128324 船舶所有者 NAMSUNG SHIPPING CO.,LTD.（以下「A社」という。） 船舶管理会社 A社 L×B×D 107.02m×17.20m×8.30m 船質 鋼 機関、出力 ディーゼル機関、3,353kW 推進器 4翼固定ピッチプロペラ1基 バウスラスト 310kW 進水年月日 1996年11月13日

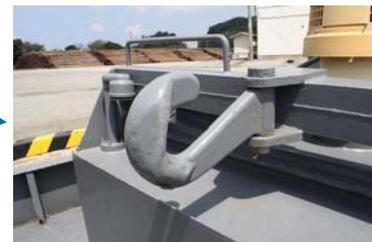
写真4 フック

B船のフックは、緊急離脱装置を備えたものではなかった。(写真3、写真4参照)

<p><b>再発防止策</b></p>	<p>B社は、本事故後、再発防止策を検討し、次の事項を決定して実施した。</p> <p>(1) B船を船舶の離岸援助作業に使わない。</p> <p>(2) B船のフックを緊急離脱装置を備えたフックに換装した。(写真7参照)</p> <p>(3) 救命胴衣を股引きのある救命胴衣に取り換えた。</p> <div data-bbox="804 1783 1139 2024" data-label="Image"> </div> <p>写真7 換装したフック（緊急離脱装置付き）</p>

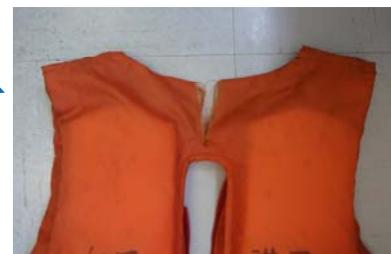
写真5 船長B着用の救命胴衣

- ① 船長Bが着用していた小型船舶用救命胴衣は、背部の首下部分が縦に約7cmの裂け目ができており、本事故時に船体の構造物に引っ掛かり、生じたものと思われた。(写真5、写真6参照)

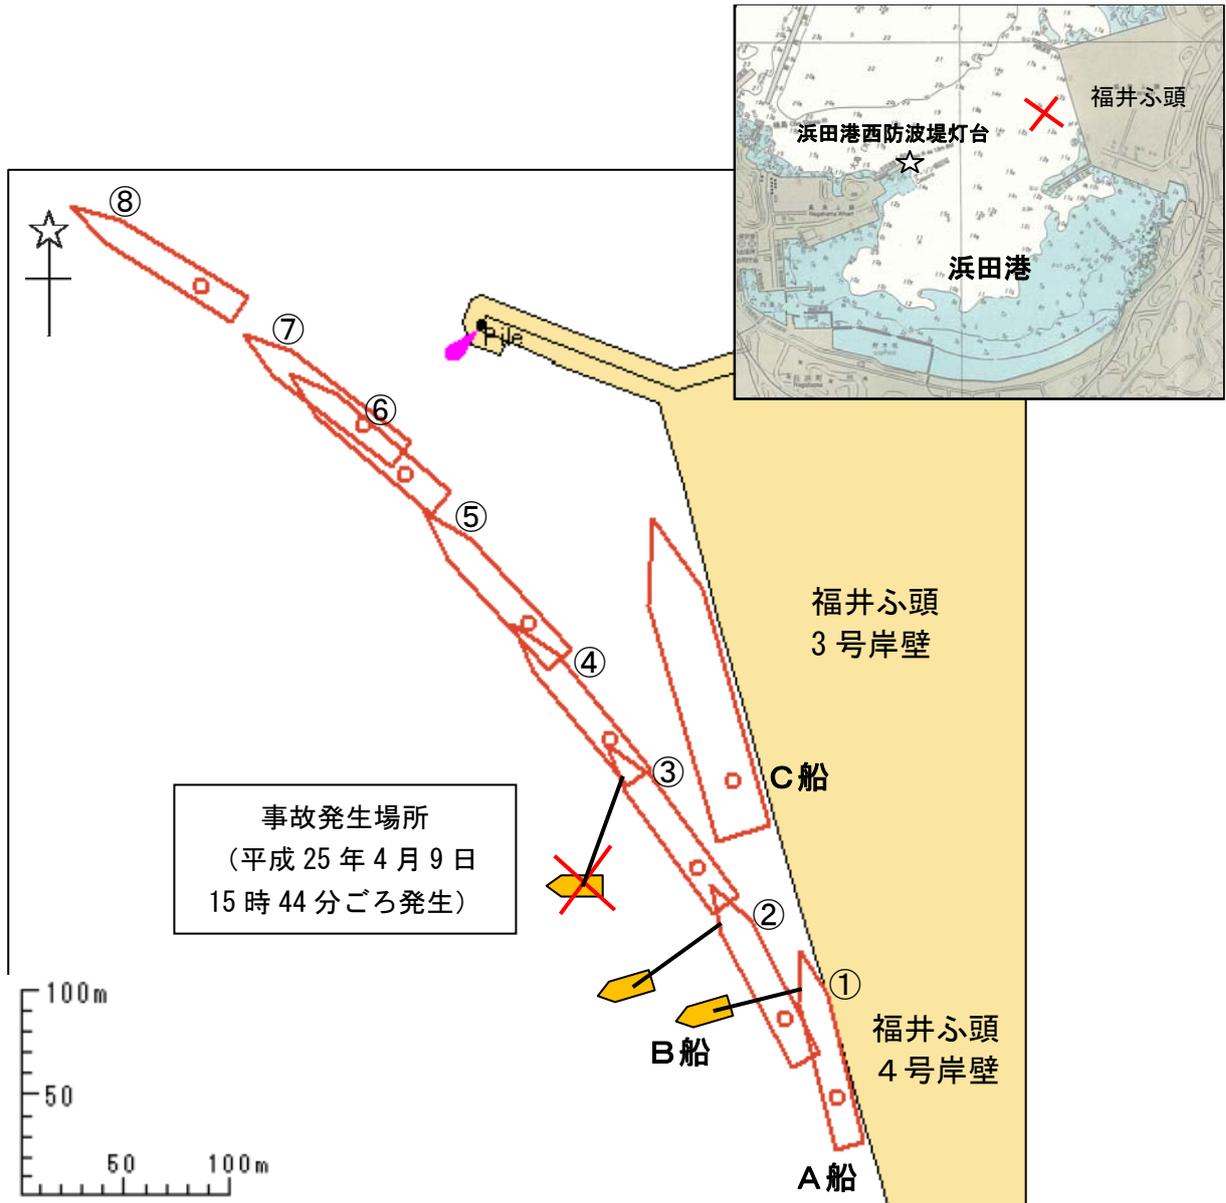
付図1 事故発生経過概略図

※1 ①～⑧は、付図1中の同一番号に相当する。
