船舶事故調査報告書

船種船名 貨物船 TAIGAN
IMO番号 7533240
総トン数 497トン

事故種類 火災
発生日時 平成25年5月16日 01時30分～01時40分ごろの間
発生場所 北海道稚内市稚内港天北2号ふ頭の西側岸壁
稚内港東防波堤西灯台から真方位170° 910m付近
(概位 北緯45° 24.4' 東経141° 42.0')

平成26年5月29日

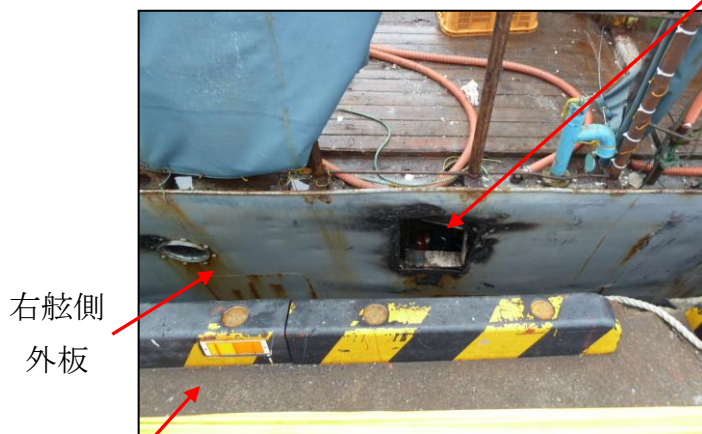
写真① 厨房外板開口部
(本件岸壁から撮影)

甲板員Eは、消防隊から追加された空気ポンベを受け取り、船側外板を切って救助するので、船室で待機するように伝えられた。甲板員Eは、05時20分ごろ、厨房船尾方の外板に開けられた縦約40cm、横約30cmの開口部から救助され、稚内市の病院に搬送された。(写真①、写真②参照)

甲板員Eを救助するために溶断された部分

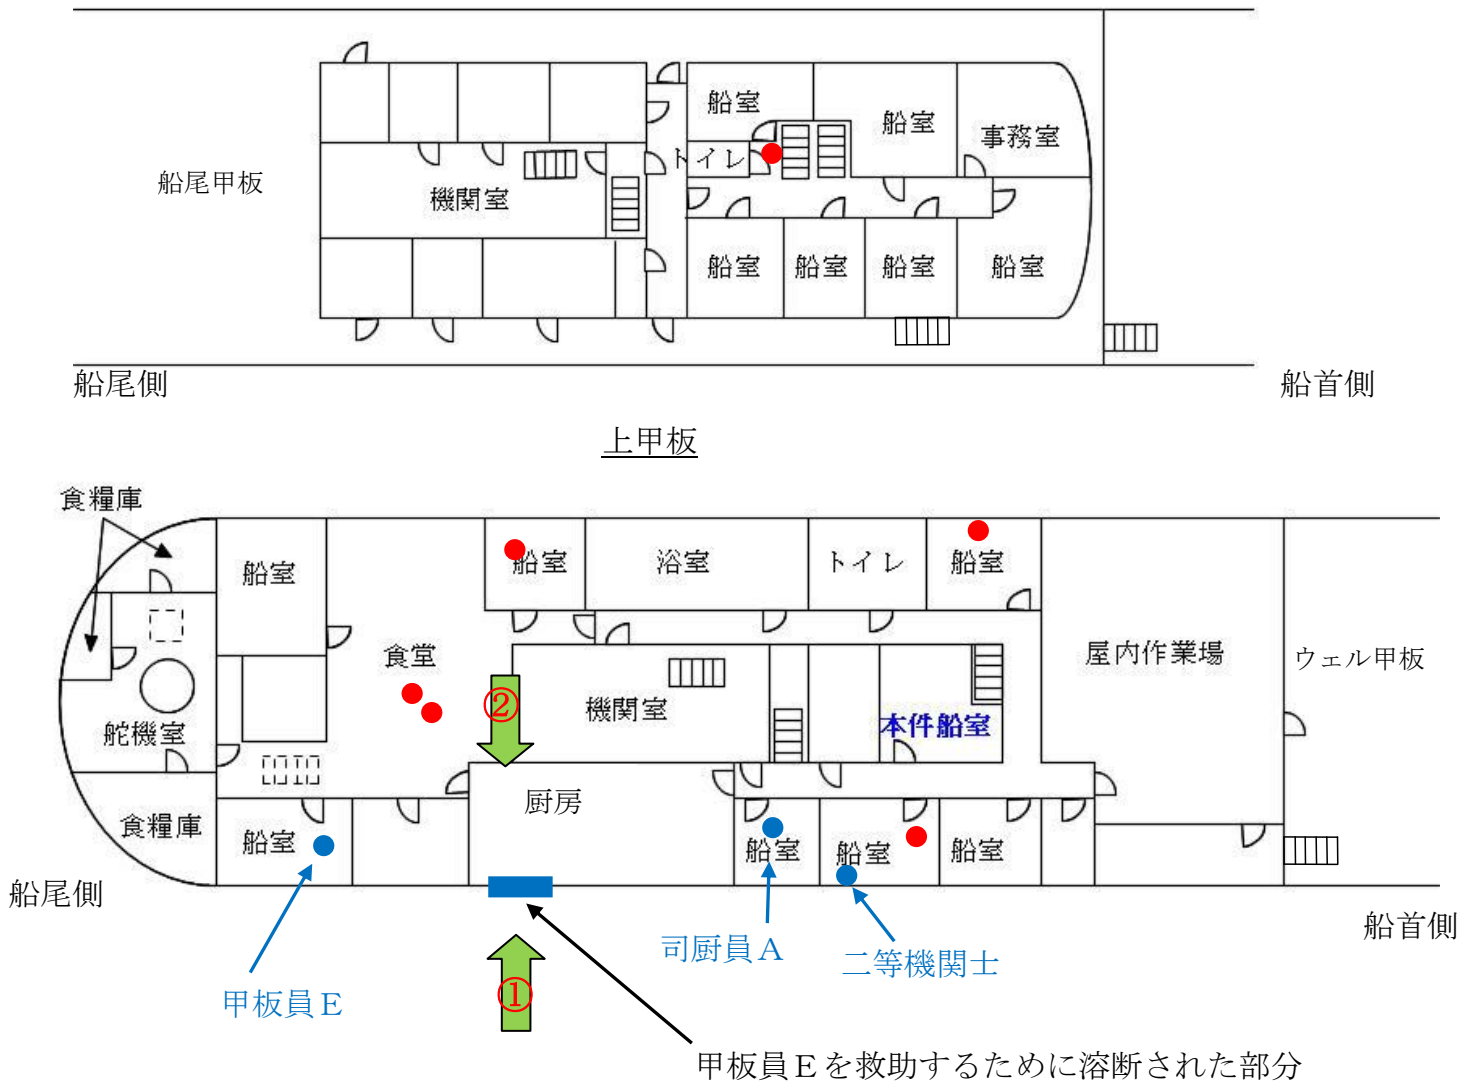
図 2. 1-1 死亡及び負傷乗組員発見場所図

現地消防当局の消防隊は、行方不明となっていた6人の捜索のため、16日11時32分ごろ本船居住区に入って捜索を開始し、船尾楼甲板居住区の通路の船尾方、上甲板居住区の左舷側の船首方の船室、左舷側の浴室船尾方の船室及び右舷側船首方の船室からそれぞれ1人を救助し、上甲板の食堂のテーブル付近から2人を救助したが、全員の死亡を確認した。死亡した6人は、後日、冷凍機士、甲板長、後任一等航海士、四等機関士、甲板員H及び甲板員Iと確認された。

現地消防当局の回答書によれば、死亡した乗組員 6 人のうち、上甲板居住区の左舷側の浴室船尾方の船室で発見された乗組員の死因は焼死であり、他の 5 人の死因は一酸化炭素中毒死であった。

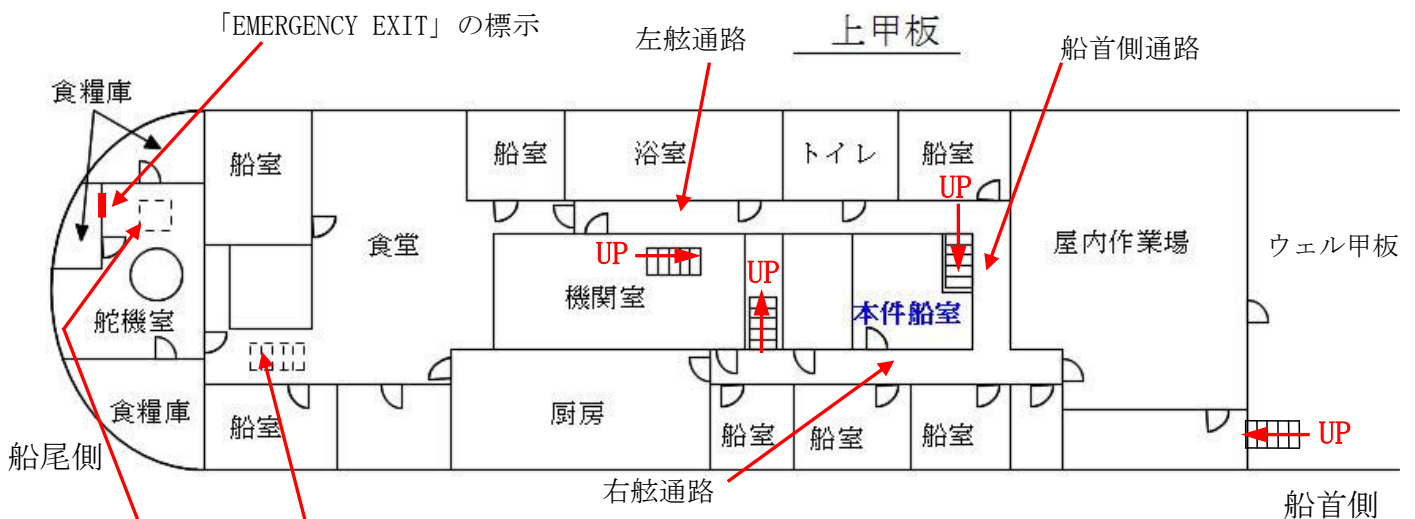
図2.5-2 上甲板配置図

撤去された上り階段跡
溶接されたエスケープハッチ跡

現場調査によれば、本事故当時、食堂内の上り階段は撤去され、エスケープハッチは溶接されていたが、舵機室の船尾側壁には、「EMERGENCY EXIT」と掲示されていた。

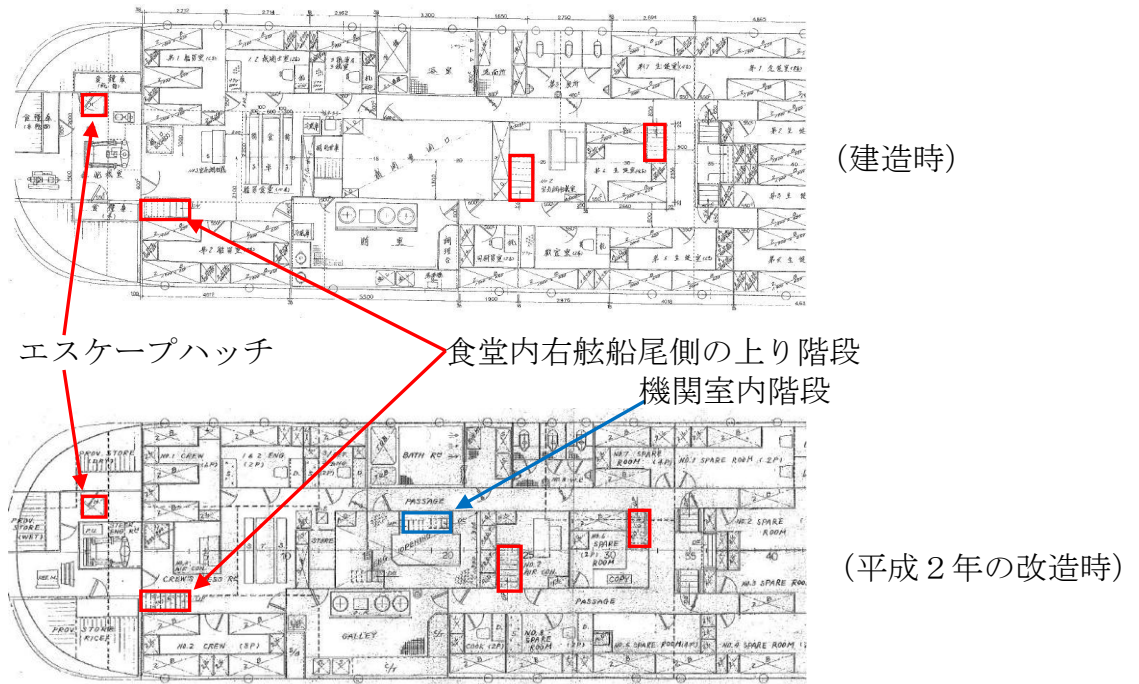
図 2. 5-3 建造時及び平成2年の改造時の上甲板配置図

③ 建造時及び平成2年の改造時の一般配置図によれば、上甲板から船尾楼甲板への上り階段は、食堂内の右舷船尾側にも設けられており、また、舵機室左舷側にはエスケープハッチ（逃げ口）が設けられ、上甲板の機関室より船首方の通路及び階段を経ず、直接に船尾甲板に出ることができるようになっていた。

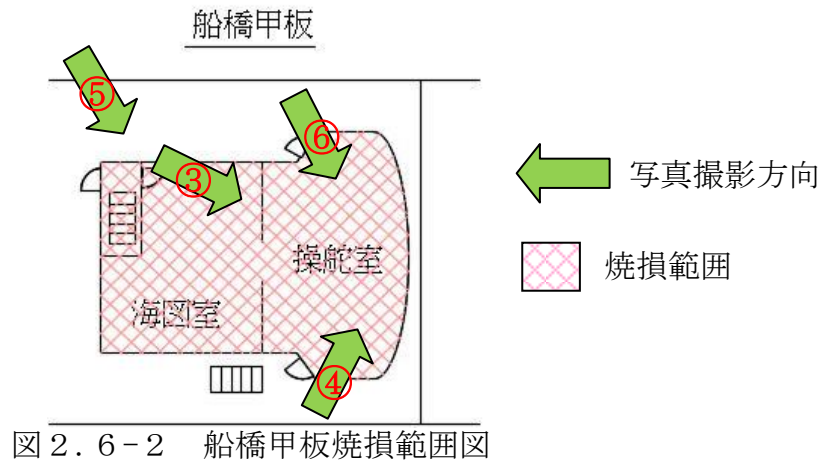
操舵室及び海図室は、レーダー、通信機器、主機操縦盤などを含めてほぼ焼損しており、窓ガラスも破損していた。また、海図室左舷船尾部から船尾楼甲板への木製の下り階段及び同階段への出入口ドアも焼失していた。

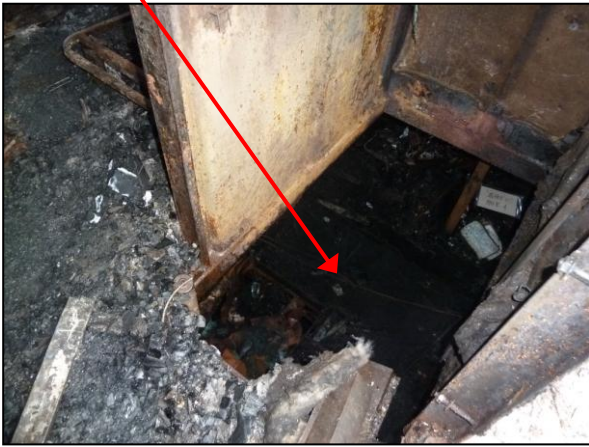
写真⑤ 海図室船尾方階段付近

船尾楼甲板への木製の降り階段（焼失）

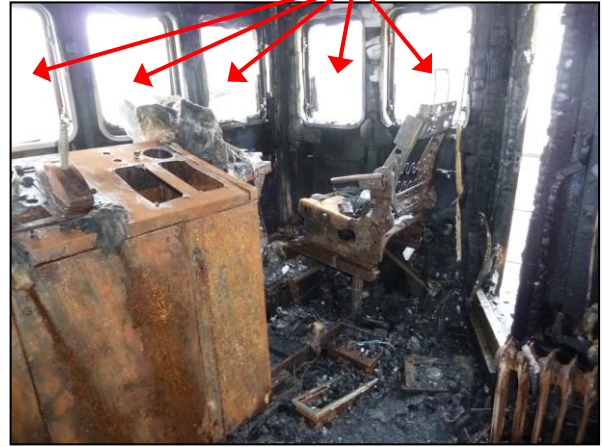
写真⑥ 操舵室右舷船首部

窓ガラス（破損）

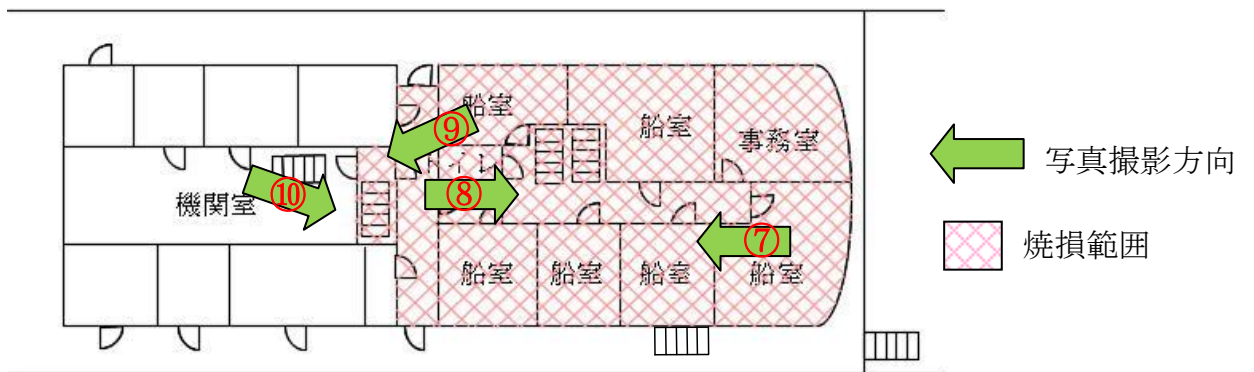
図 2.6-3 船尾楼甲板焼損範囲図

船横方向の通路から船首側の居住区及び同居住区に架けられた木製階段が焼失し、また、船横方向の通路から船尾側の上甲板へ下りる木製階段も焼失していた。

また、船尾方の機関室は、内部のビニール類等が高熱のために溶けており、舷側の壁の上方が黒く煤けていた。

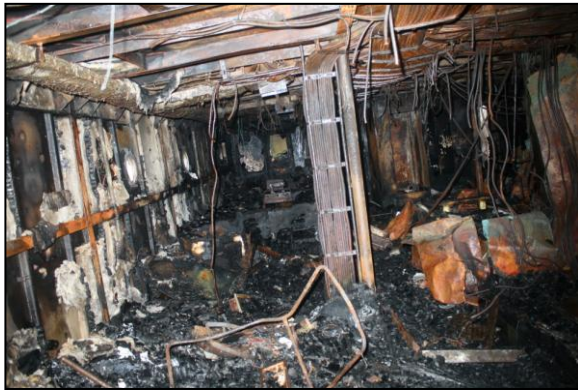
写真⑦ 船首側から船尾側を撮影

上甲板への階段部分

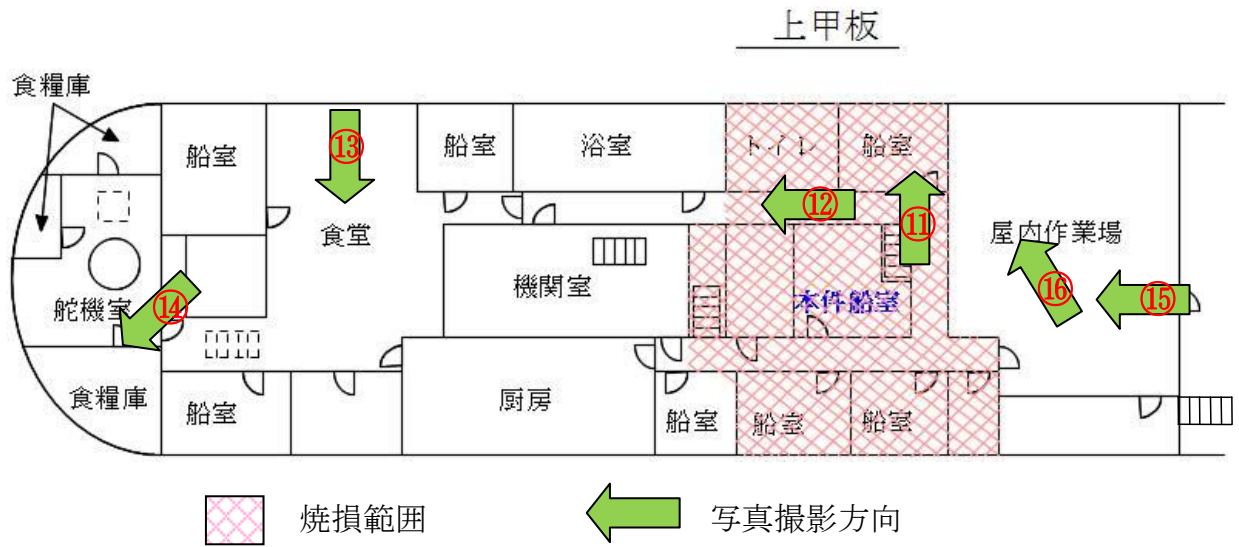
図 2.6-4 上甲板焼損範囲図

船首方の船室の焼損が激しく、その中でも本件船室が特に激しく焼損していたが、屋内作業場、厨房等は上部が黒く煤けていたものの、焼損しておらず、屋内作業場には、吸殻が入った灰皿が残っていた。また、船尾の食糧庫及び舵機室は焼損していなかった。

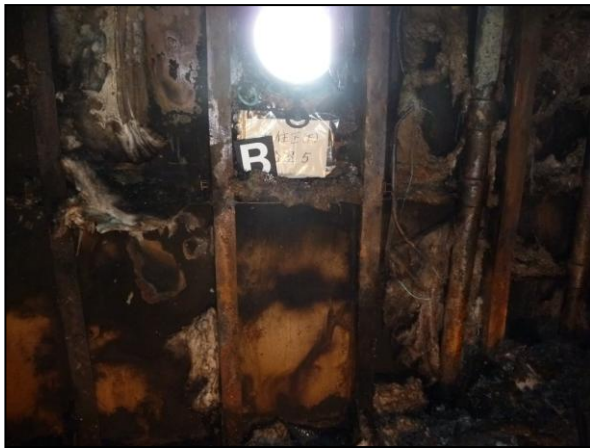
写真⑪ 左舷船首方の船室：焼損が激しい

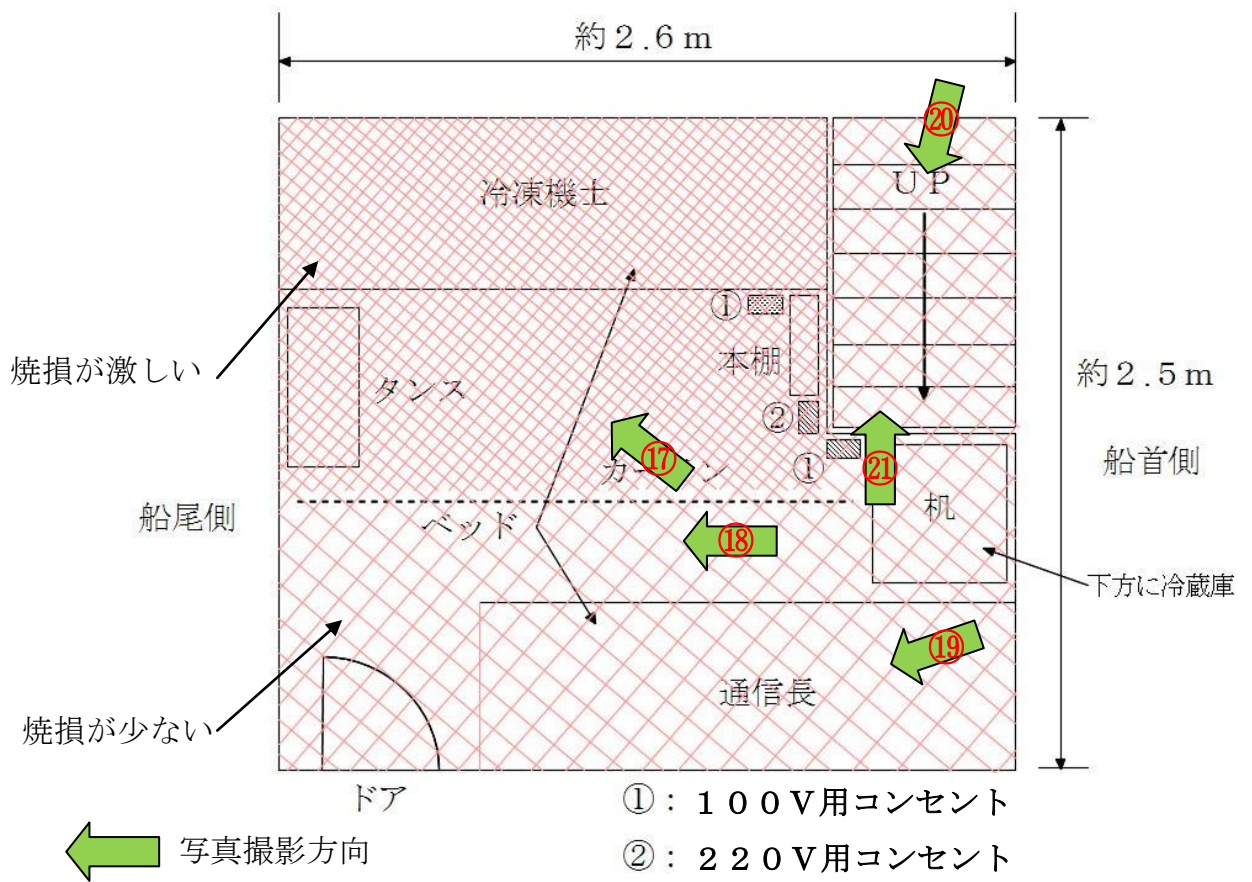
図 2.6-5 本件船室焼損状況図

- (1) 本件船室の四方の壁は、船尾側の鋼製壁を残して三方の木製壁が全て焼失していた。
 - (2) 本件船室は、左舷側のベッド周辺、特に、船尾側の焼損が激しく、ベッド下方の床、ベッドの船尾側の壁及び天井に取り付けられたダクトなどが湾曲し、また、左舷側ベッド及び船尾側の壁に置かれたタンスが完全に焼失していた。右舷側のベッド周辺は、左舷側に比べて焼損は少なく、右舷側ベッド、同ベッド下部の物入れなどが焼け残っていた。
 - (3) 左舷側の木製階段は、下方3段を残して上方が焼損していた。
- なお、現地消防当局の回答書によれば、次のとおりであった。
- (4) 本件船室に取り付けられたコンセントのうち、右舷側の100V用コンセントには延長コードを介して冷蔵庫の電源コードが差し込まれていたが、コンセント、延長コード、冷蔵庫の電源コード等に焼損は見られなかった。
 - (5) 左舷側ベッド船首方の階段下から金属製の灰皿が発見され、中には吸殻が残っていた。

2.1.1、2.5.5、2.6.2(3)及び2.6.3から、次のとおりであり、出火場所は、本件船室の左舷側ベッドの船尾部付近であったものと考えられる。

- ① 本件船室の右舷側ベッドで就寝していた通信長は、息苦しさや煙の臭いで目覚めたとき、冷凍機士が、左舷側ベッドの上で船尾側に足を向け、上半身を起こした姿勢で足元付近から上がる炎を両手でたたいて消そうとしているところを認めたこと。
- ② 通信長は、冷凍機士のベッドからくすぶっているクッションが落ち、壁側の炎が付近の可燃物に燃え広がることを認めたこと。
- ③ 左舷側ベッドの船尾側の焼損が特に激しいこと。

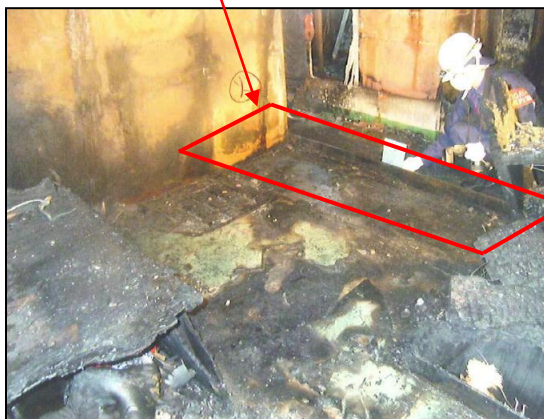
写真⑰ 冷凍機士のベッド周辺

ベッドが置かれていた場所

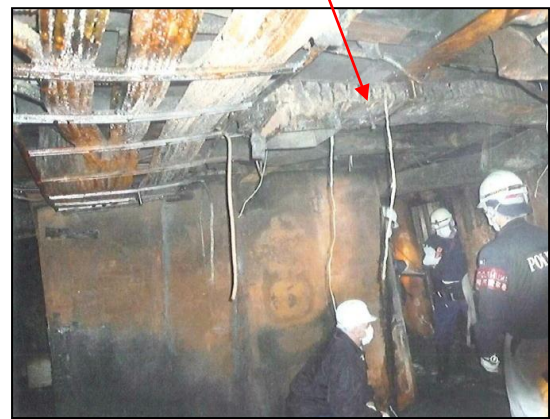
写真⑱ 冷凍機士のベッド上方

湾曲した天井のダクト

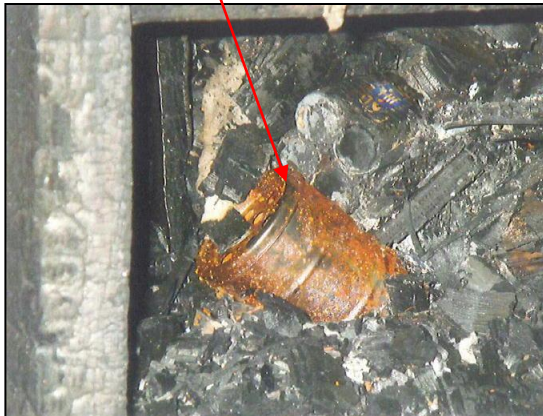
写真㉑ 階段下から発見された灰皿

金属製の灰皿

本船は、上甲板の屋内作業場を除き、船内での喫煙は禁止されており、通信長が冷凍機士に本件船室で喫煙しないように伝えていたが、左舷側ベッドの船首側にある階段スペース部からタバコの吸殻が入った金属製の灰皿が発見されたこと、通信長が喫煙しないこと、及び屋内作業場には灰皿が残っており、本件船室で発見された灰皿が屋内作業場から持ち込まれたとは考えにくいことから、冷凍機士が、本件船室で喫煙していた可能性があると考えられる。

⑤ したがって、本船は、船内での喫煙に対する安全管理を徹底していれば、本事故の発生を防止できたものと考えられる。

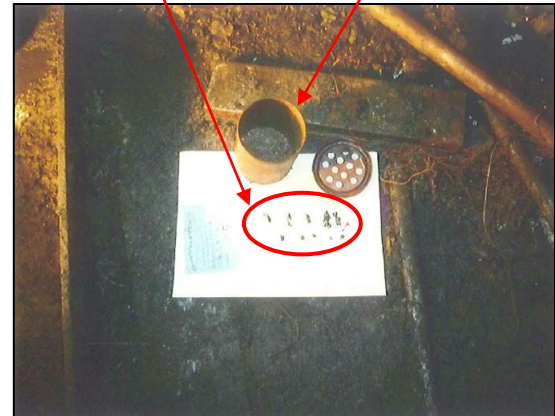
写真㉒ 灰皿と中に残っていた吸殻

吸殻 金属製の灰皿

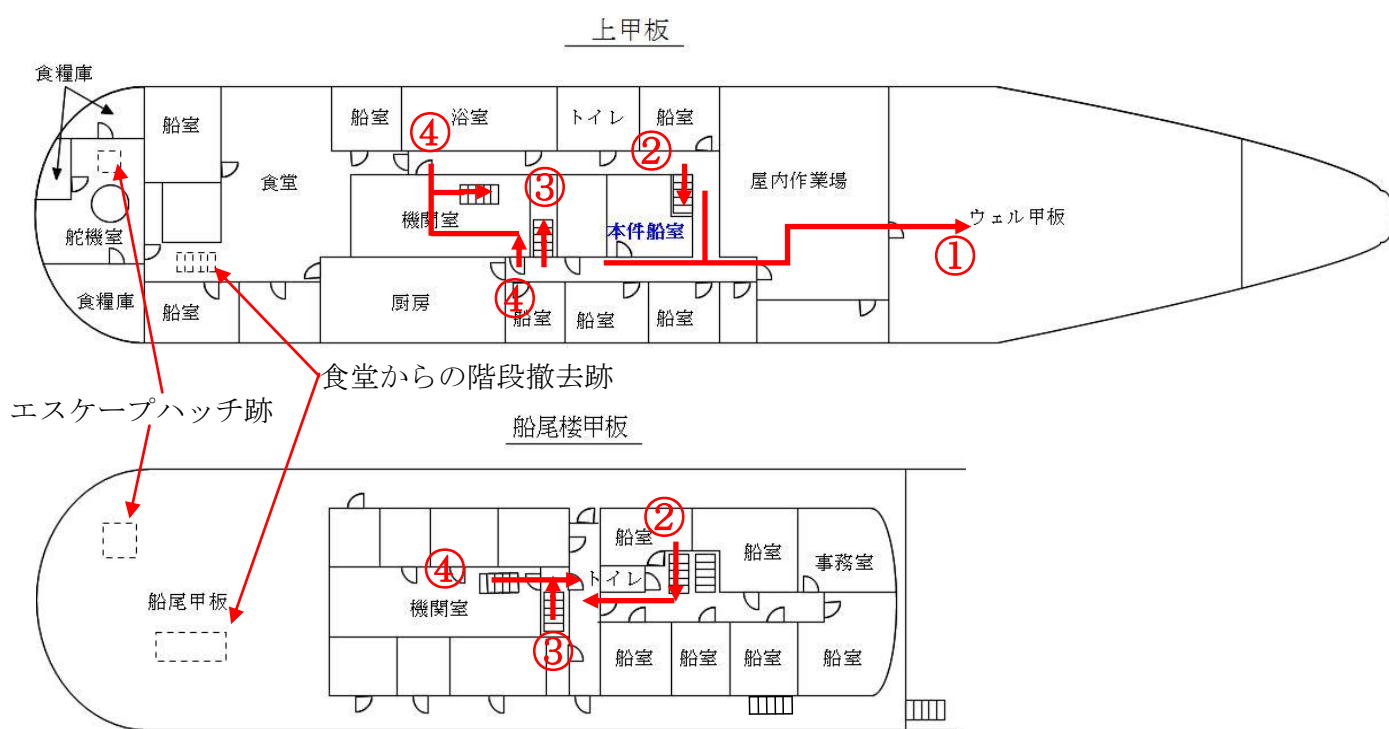
図2.8-1 脱出経路図

- ① 右舷通路の船首方の出入口ドアから屋内作業場を通過してウェル甲板へ脱出する経路
 - ② 本件船室の船首方の左舷側の階段から船尾楼甲板へ上がり、船横方向の通路を通過して外部通路へ脱出する経路
 - ③ 機関室船首方の右舷側の階段から船尾楼甲板へ上がり、船横方向の通路を通過して外部通路へ脱出する経路
 - ④ 右舷又は左舷通路から機関室に入り、機関室内の階段を上って船尾楼甲板の機関室出入口ドアから船横方向の通路を通過して外部通路へ脱出する経路
- (2) 建造時及び平成2年の改造時における一般配置図には、(1)に加え、
- ① 食堂の船尾方の階段から船尾甲板へ脱出する経路
 - ② 食堂から舵機室に入り、舵機室左舷側エスケープハッチから船尾甲板へ脱出する経路が設けられていた。

2.8から、上甲板居住区からの脱出経路としては、①右舷通路船首方から屋内作業場を通過してウェル甲板へ脱出する経路②本件船室の船首方の左舷側階段から船尾楼甲板へ上がり、船横方向の通路を通過して外部通路へ脱出する経路③機関室船首方の右舷側の階段から船尾楼甲板へ上がり、船横方向の通路を通過して外部通路へ脱出する経路④右舷又は左舷通路から機関室に入り、機関室内の階段を上がって船尾楼甲板の機関室出入口ドアから船横方向の通路を通過して外部通路へ脱出する経路があった。

なお、本船建造時は、前記経路に加え、①食堂船尾方の階段から船尾甲板へ脱出する経路②食堂から舵機室に入り、舵機室左舷側エスケープハッチから船尾甲板へ脱出する経路が設けられていた。

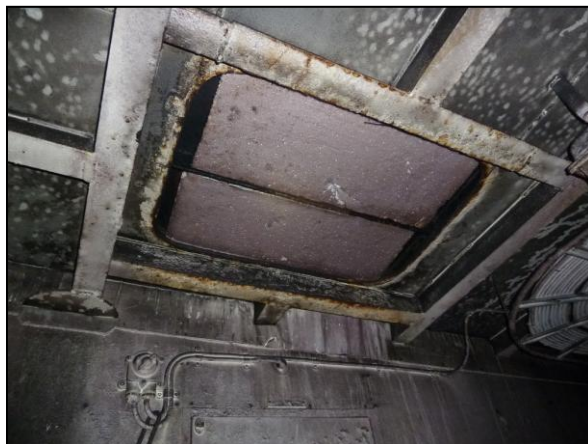
写真8 上甲板天井
エスケープハッチ溶接状況

- (1) 本事故が発生して周囲に燃え広がった際、本事故前夜に乗船したばかりの乗組員は、脱出経路が分からず、逃げ遅れた可能性があると考えられることから、新しく乗船した乗組員に対し、速やかに火災発生時の対応についての教育及び脱出経路、消火器の設置場所などの説明を行っていれば、本事故による被害を防止又は軽減できた可能性があると考えられる。
- (2) 本船は、舵機室左舷側の船尾甲板へのエスケープハッチが溶接されており、船尾部からの脱出が不可能であったことから、被害が拡大した可能性がある

と考えられる。船尾方には、延焼しておらず、非常用脱出経路としてエスケープハッチを船尾部に設けていれば、エスケープハッチから脱出することにより、被害を防止できた可能性があると考えられる。

B社は、非常用脱出経路について、例えば、船首側に1か所及び船尾側に1か所設けるなどにより、火災発生場所によって制限されることなく、脱出経路が確保されるように努めるべきである。
