# 船舶事故調査報告書

船種船名 貨物船 YUSHO SEVEN

事故種類 作業員死亡

発生日時 平成23年7月17日 15時45分ごろ

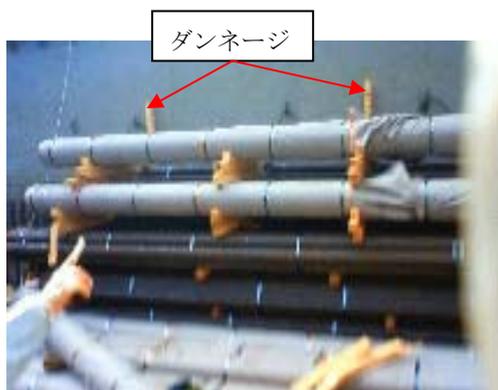
荷役作業員は、A船では、1本ものの梱包パイプがあったものの、結束パイプ及び2本組の梱包パイプが混在しており、転がることもないので、両舷に高雄貨物が積み上がってから、歯止めを取り付けることにしており、全段で歯止めを取り付けていなかった。

写真2.1-2 ダンネージの敷設1

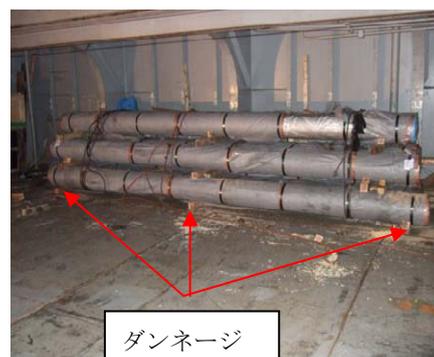
写真2.1-3 ダンネージの敷設2

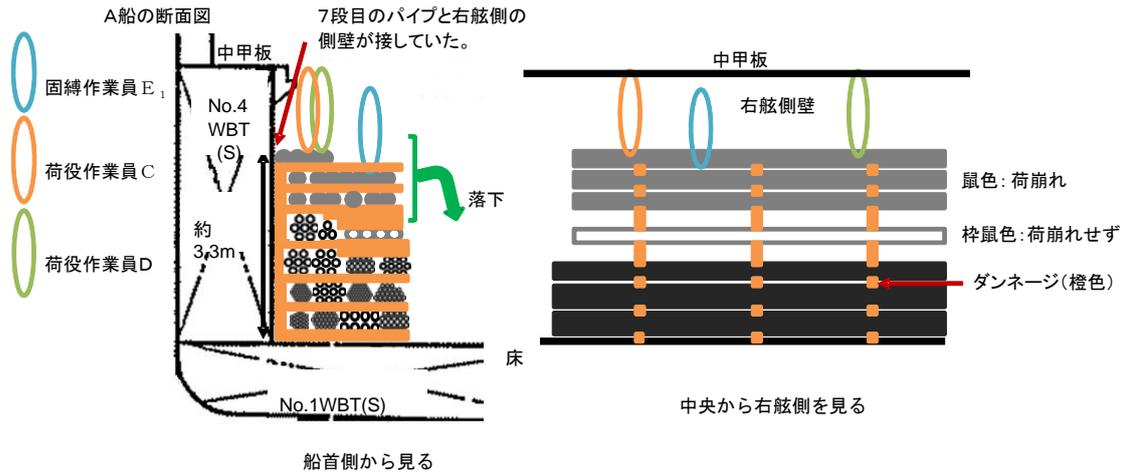
また、荷役作業員 C 及び荷役作業員 D は、固縛作業員 E<sub>1</sub> に続いて本件パイプに上がり、側壁に立て掛けたダンネージの長さが足りず、本件パイプの位置より低いために本件パイプが側壁に接していることを確認した。荷役作業員 C は本件パイプが側壁に接している状態を初めて知った。

荷役作業員 C 及び荷役作業員 D は、1 番貨物倉責任者から本件パイプが動くか試すように指示を受け、固縛に使用するターンバックルを側壁と本件パイプとの間に差し込んで左右に動かしたが、本件パイプは移動しなかった。荷役作業員 C は、ターンバックルでパイプを移動させようとしたことは初めてであった。

図 2. 1 - 2 固縛作業員及び荷役作業員の位置

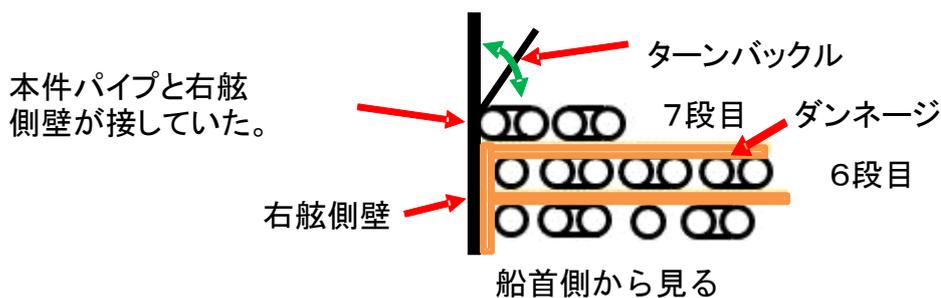
荷役作業員C及び荷役作業員Dは、船尾側でターンバックルを船横方向に何度か動かしたところ、船尾側にワイヤロープが取り出せるぐらいの隙間ができ、船首側でも同じようにターンバックルを何度か動かし、船首側に約10cmの隙間ができ、ワイヤロープを取り出せることができるようになり、荷役作業員Cは固縛作業員E<sub>1</sub>からワイヤロープが取り出せる旨を伝えられた。

図 2. 1 - 3 ターンバックル操作状況

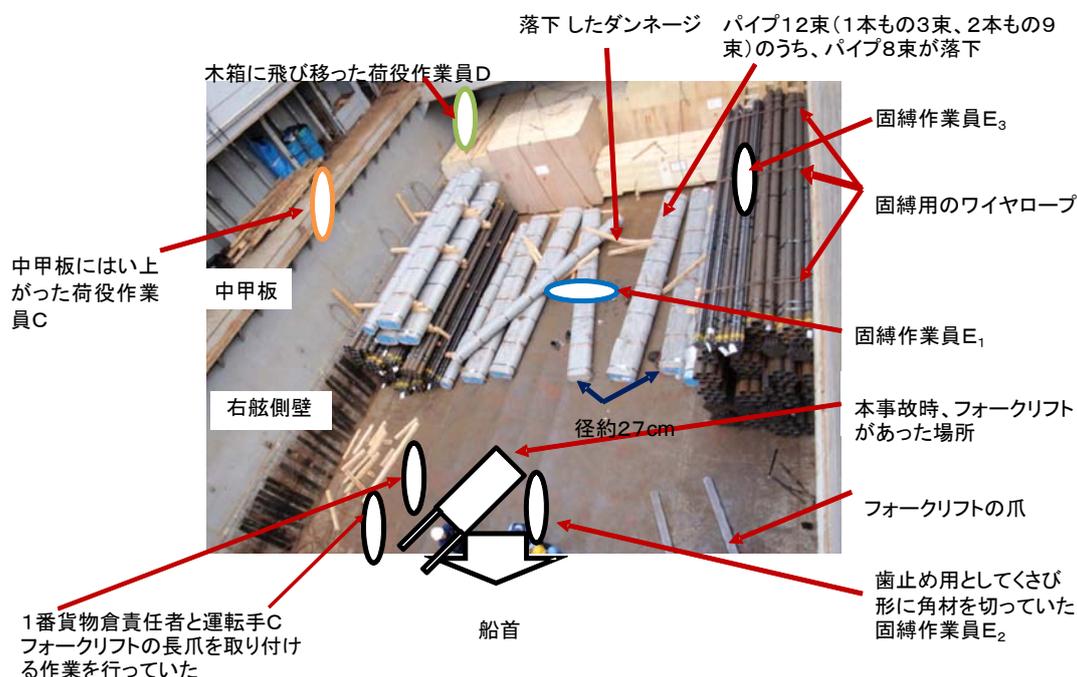
固縛作業員E<sub>1</sub>は、15時45分ごろ、6段目梱包パイプの左舷寄りやや船首方から船尾側に歩き出し、中央付近で止まって右舷側に向きを変えたが、本件パイプを越えることができず、梱包パイプと共に下甲板に転落し、身体の上に梱包パイプが落下した。

写真2.1-8 荷崩れ後の1番貨物倉下甲板の状況

荷崩れした貨物は、①の2本組の梱包パイプが2束、②の2本組の梱包パイプが4束、1本もののパイプが2束の合計8束（14本）であり、5段目の中央寄りの2本組の梱包パイプ2束、6段目の2本組の梱包パイプ3束及び1本もののパイプ1束の計4束並びに7段目の2本組の梱包パイプ2束（重量合計約1.790 t）であった。

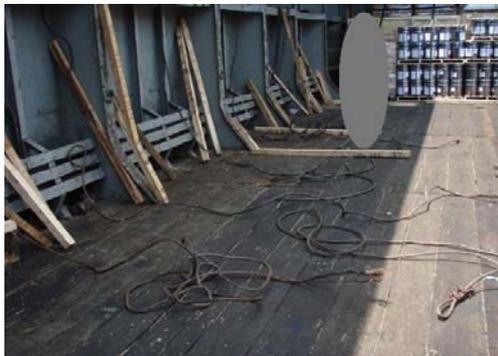
写真5-1 切積み準備

- ① 切積み場所に、当て木を隔壁に沿わせ、角材を敷きラッシングワイヤを必要な本数分を用意する。
- ② 作業開始に合わせ、歯止めを用意する。  
（歯止めは事前にある程度準備しておく）  
（写真5-1、写真5-2参照）

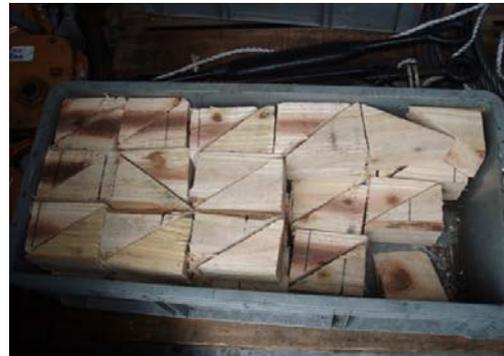
写真5-2 歯止め（事前準備）

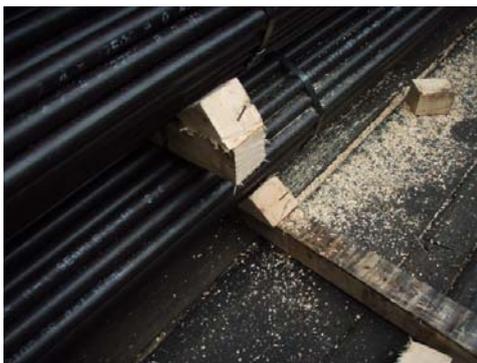
写真 5-5 歯止めの釘打ち

- ⑦ 各段の長さが同じになるように①～⑥を繰り返してパイプ類を積み付ける。
- ⑧ 各段の端口では、倉内作業者は、転がり・滑り防止のための歯止めを角材上に、パイプ類に密着して設置する。船内大工は、歯止めに釘を打ち固定させる。その後、りん木（角材）の余分部分を切断する。
- （写真 5-5、写真 5-6 参照）

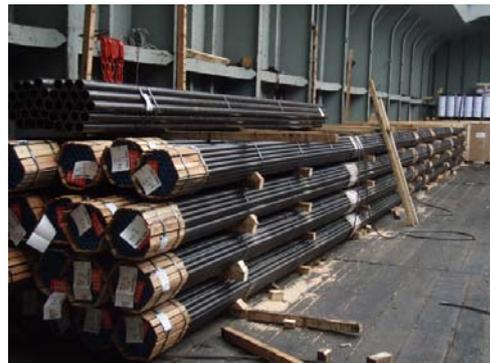
写真 5-6 りん木の切断

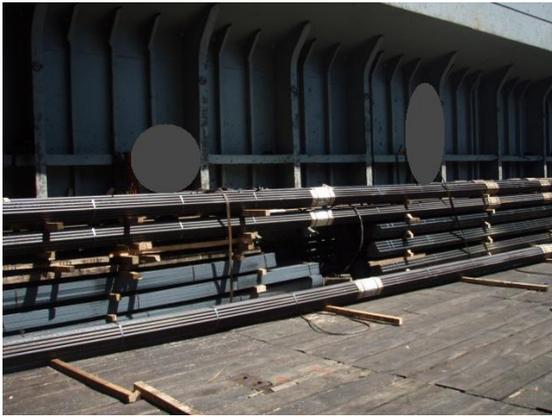
写真5－7 中締めラッシング

- ⑨ 各段の歯止め設置後に積込み終了後、
- a パイプ類の上面を水平にする。
  - b パイプ類間の隙間を無くす。
- a、b となるように角材・半割・薄板などで調整を行った後に、次の段積み  
の為にりん木を設置する。
- ⑩ 上記①～⑨を繰り返し各段を積み上げていく。切積みの高さが 2 m を超える時点で中締めラッシングを行う。
- ただし、切積みの高さが、段の長さを超える場合は中締めラッシングを行う。
- ⑪ ラッシングの中締め時には、荷崩れ防止が確認できる（仮締め終了）まで全てのクレーン操作を停止させる。
