## 船舶事故調査報告書

事故種類	作業員負傷
発生日時	平成25年9月11日 17時00分ごろ
発生場所	兵庫県姫路市姫路港中島3号岸壁 姫路市所在の飾磨東第2防波堤灯台から真方位160°540m付近 （概位 北緯34°46.2′ 東経134°39.6′）
船舶事故の概要	貨物船GREEN HOPEは、船長ほか20人が乗り組み、姫路港中島3号岸壁で木材の揚げ荷役中、平成25年9月11日17時00分ごろ、1号デッキクレーンが倒れて操縦者が負傷した。
事故調査の経過	<p>(1) 調査組織              平成25年9月12日、本事故の調査を担当する主管調査官ほか1人の船舶事故調査官を指名した。</p> <p>(2) 調査の実施時期              平成25年9月13日、14日現場調査及び口述聴取、9月19日、20日、11月5日、6日、20日、平成26年4月22日、5月26日、7月25日口述聴取、平成25年10月2日、8日、平成26年1月20日、4月25日、5月9日、27日、6月4日、7月2日、28日、8月6日、7日、22日回答書受領、5月30日口述聴取及び回答書受領</p> <p>(3) 本事故に関し、独立行政法人海上技術安全研究所に、ボルトの破断に関する解析調査を委託した。</p> <p>(4) 原因関係者から意見聴取を行った。</p> <p>(5) GREEN HOPE の旗国に対し、意見照会を行った。</p>
事実情報 船舶に関する情報 船種船名 IMO番号 総トン数 船籍港 船舶所有者 船舶管理会社	貨物船 GREEN HOPE（以下「本船」という。） 9261750 21,185トン パナマ共和国 パナマ TUI MARITIME S.A.（パナマ共和国） 双日マリン アンド エンジニアリング株式会社

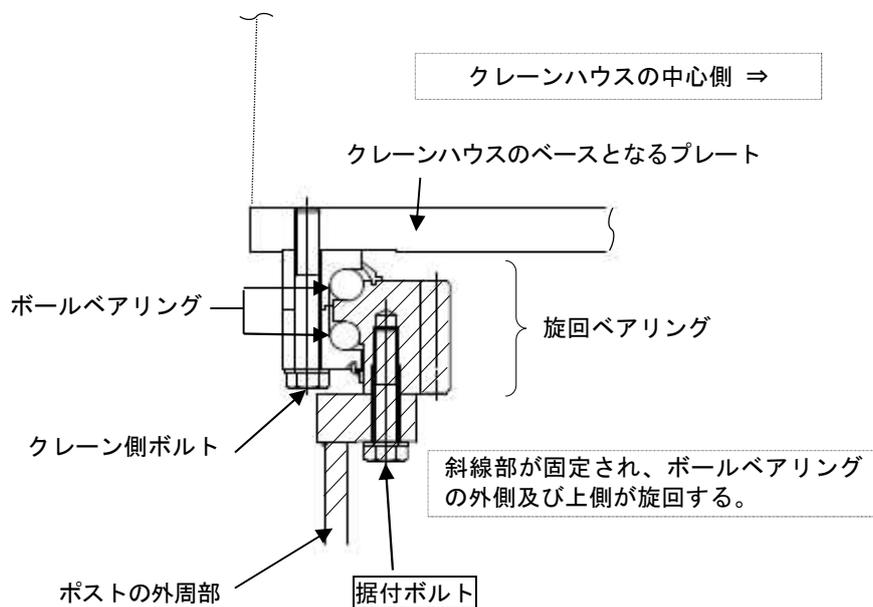
図2 据付ボルト周辺部の拡大図 (断面図)

- (2) 前記(1)の36本のボルト（以下「本件ボルト」という。）に疲労破面が発生した要因に関し、次のとおり確認及び推定した。
- ① 疲労破面は、第1ねじ山（図2の据付ボルト締結状態においては、めねじと噛み合っているねじ山の下端）付近に発生していた。
  - ② ねじ部の硬さは、規格値を満足していた。（熱処理に不具合はなかった。）
  - ③ ねじ底に加工傷、その痕跡等は認められなかった。
  - ④ 錆は、2本のボルトの破面に薄く発生しているが、ねじ部にはほとんど認められず、疲労破面の発生因子となった可能性は極めて低い。

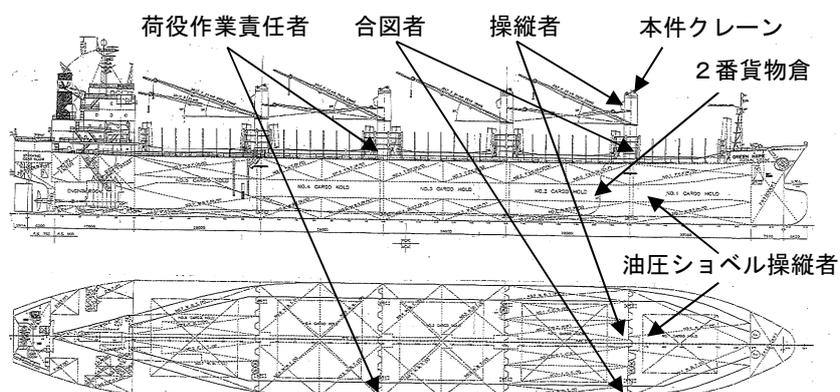
図3 本事故時の荷役作業者の配置状況（本件クレーン関係）

本件クレーンは、17時00分ごろ、図3に示す荷役作業者の配置で、2番貨物倉内の木材10本をグラブバケットでつかんで引き揚げ、左旋回しながら降下させ、グラブバケットが岸壁上の約2mの位置に来たとき、右舷船尾方に倒れ、操縦席が‘開放されて立てられた状態の2番貨物倉前側ハッチカバーの端面’（以下「本件ハッチカバー」という。）に当たって損壊した。（写真3、写真4参照）

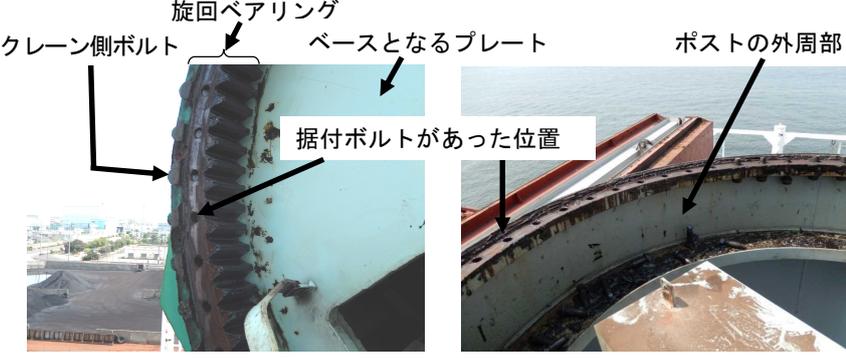
② 本件クレーンが倒れた際、据付ボルトは全て破断し、ポスト上端は口が開いた状態となった。（写真5、写真6参照）

なお、据付ボルトのうち2本は、破面全面に錆が発生していた。

<p>写真5 本件クレーンの倒壊状況 (本件クレーン下部)</p> <p>写真6 本件クレーン下のポスト上端の状況</p> <p>(3) 本事故後の救助の状況</p> <p>本件クレーンが倒れた後、操縦者は、操縦席に掛けられた<sup>はしご</sup>梯子を使って本件クレーン下方にある甲板倉庫の屋根まで自力で降り、17時20分ごろ到着した救急車で病院に搬送され、約3か月の入院加療を要する多発性外傷（殿部挫傷、右下腿挫創、骨盤骨折）と診断された。</p>
<p>気象・海象</p>	<p>気象：天気 晴れ、風向 南、風速 約3m/s</p> <p>海象：海上 平穏</p>
<p>独立行政法人海上技術安全研究所による据付ボルトの破断に関する解析調査</p>	<p>解析調査結果は、次のとおりであった。</p> <p>(1) ポスト左舷側を中心とする36本の据付ボルトに疲労破面（繰返し荷重を受けて生じた破面）が、また、ポスト右舷側を中心とする残りの24本の据付ボルトに延性破面（引張り強さ以上の荷重を受けて生じた破面）のみが生じていた。（写真7、写真8、図4参照）</p>

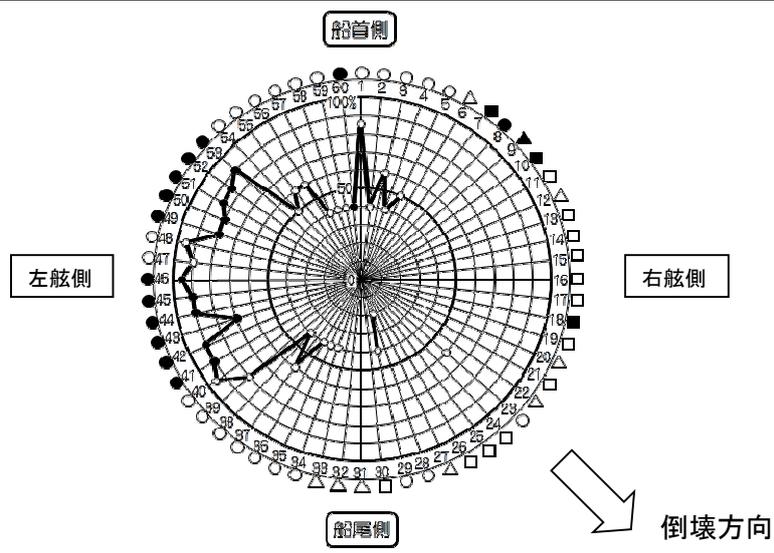
図4 据付ボルト全体の破損分布状況

●○：疲労破面を発生したボルト  
 ■□：延性破面のみ発生したボルト  
 ▲△：延性破面（カップアンドコーン型）のみ発生したボルト  
 （図中の折れ線グラフは、疲労破面の面積割合を示す。）  
 （上記黒印は、ボルトがボルト穴に残っていたことを、白印は、ボルトがボルト穴から抜け落ちていたことを示す。）  
 位置8のボルト：取り外せなかった。（疲労破面の面積計測ができなかった。）  
 白印のボルトの位置：400mm下の受皿に落ちていた位置から推定したものである。

<p>本船に緩み点検を実施するよう指示していなかった。</p> <p>(4) C社による本船新造時の据付ボルトの締付け作業は、A社作成の艤装要領書指定の締付トルク等を基にした手順により、作業長が各工程を確認しながら行われた。</p> <p>(5) 本件クレーンには、本事故の直近の整備（平成24年7月及び8月実施）まで損傷の発生はなく、また、その後も本事故時まで、本船からD社に損傷発生があったとの報告はなかった。</p> <p>(6) クレーン側ボルトに亀裂は発生していなかった。</p> <p>(7) 本船の2～4号デッキクレーンのポスト側の60本のボルトには亀裂及び緩みは発生していなかったことを磁粉探傷検査及びトルクレンチにより確認した。</p> <p>(8) 文献「材料力学上巻」（中原一郎著、平成22年株式会社養賢堂発行）によれば、材料の疲労（疲れ）は、次のとおり解説されている。</p> <p>13.11 材料の疲れ</p> <p>（略）</p> <p>荷重が繰返し作用すれば材料は疲れて弱くなると考えられ、これを材料の疲れという。</p> <p>（略）</p> <p>応力が繰返し生ずる場合にはほとんど塑性変形を生じないで、材料中の最も弱い部分、たとえば集中応力が生じている部分にまず微細な亀裂を生ずる。一度亀裂を生ずれば、亀裂の両端の応力はきわめて大きいため、その後の荷重によって益々亀裂は進展し、荷重を負担する断面積が次第に減少し、破壊応力に等しい応力を生ずるようになった瞬間に破壊する。</p>
<p>分析</p> <p>乗組員等の関与</p> <p>船体・機関等の関与</p> <p>気象・海象等の関与</p> <p>判明した事項の解析</p>	<p>あり</p> <p>あり</p> <p>なし</p> <p>(1) 操縦者は、多発性外傷（殿部挫傷、右下腿挫創、骨盤骨折）を負った。</p> <p>(2) 本船は、姫路港中島3号岸壁において木材の揚げ荷役中、据付ボルトが全て破断して本件クレーンが倒れ、操縦席が本件ハッチカバーに当たって損壊したものと推定される。</p> <p>(3) 据付ボルトは、次の経過により全て破断したものと考えられる。</p> <p>① 本船の荷役が、通常、右舷側で行われていたことから、比較的負荷の大きかったポスト左舷側の据付ボルトを中心とする本件ボルトの第1ねじ山付近に疲労破面が発生し、進展した。</p> <p>② 前記①の本件ボルトのうち2本（図4の40及び47の位置</p>

<p>のボルト)の破面全面に錆が発生していたことから、本件ボルトのうち少なくとも2本が本事故以前に破断し、本事故時に残りが破断した。</p> <p>③ 前記②の本件ボルトの破断(以下「疲労破断」という。)により、疲労破面を生じていなかったポスト右舷側の据付ボルトを中心とする24本に荷役による負荷がかかることとなり、これらボルトが破断した。</p> <p>(4) 次の推論により、本件ボルトの疲労破断は、一部の本件ボルト(前記(3)②の2本のボルトを含む。)が緩んだ状態で荷役が繰り返されたことから、発生した可能性があると考えられる。</p> <p>一般に、ボルトが疲労破断するのは、①ボルトに過大な外力が繰り返し働く場合、又は②微小な亀裂等による応力集中が発生した状態でボルトに外力が繰り返し働く場合のいずれかである。</p> <p>このことから、本件ボルトのねじ部が疲労破断する要因は、次表のとおり、a～cの事象が想定されるが、本船の実際の荷役等では、a及びcの事象は生じておらず、bの事象が生じていたものと考えられる。</p> <p>一方、一部の本件ボルトが緩むに至った状況を明らかにすること、及び緩んでいたことの確認はできなかった。</p>
--	--
