船舶事故調査報告書

事故種類	乗組員死亡
発生日時	平成25年12月17日 20時45分～55分ごろ（現地時刻 2013年12月17日 03時45分～55分ごろ）
発生場所	メキシコ合衆国バハ・カリフォルニア州セドロス島モロ・レドンド港 棧橋 （概位 北緯28°02.6′ 西経115°10.7′）
船舶事故の概要	貨物船 ^{オノエ} ONOEは、船長及び二等航海士ほか20人が乗り組み、メキシコ合衆国バハ・カリフォルニア州セドロス島モロ・レドンド港の棧橋で海塩の積荷役中、平成25年12月17日20時45分～55分ごろ（現地時刻2013年12月17日03時45分～55分ごろ）、二等航海士が、陸上乘降施設の ^{びんてい} 舷梯から約5～6m下の棧橋に転落し、死亡した。
事故調査の経過	(1) 調査組織 平成26年2月17日、本事故の調査を担当する主管調査官ほか1人の船舶事故調査官を指名した。 (2) 調査の実施時期 平成26年2月18日、26日、27日、3月7日、11日、25日、7月10日、8月14日、9月3日、8日、11日、16日、24日、29日回答書受領 (3) 原因関係者からの意見聴取 原因関係者から意見聴取を行った。 (4) 実質的利害関係国への意見照会 ONOEの実質的利害関係国に対し、意見照会を行った。
事実情報	
船舶に関する情報	
船種船名	貨物船 ONOE（以下「本船」という。）
総トン数	87,404トン
IMO番号	9217759
船籍港	東京
船舶所有者	日本郵船株式会社
船舶管理会社	NYK SHIPMANAGEMENT PTE LTD（以下「A社」という。）（シンガポール）

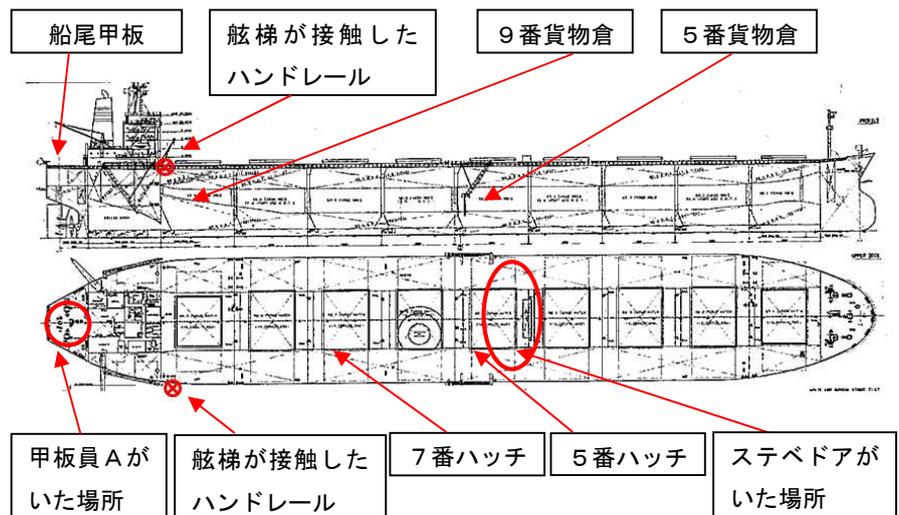
（図3、写真3～5参照）

図3 本船上甲板の状況

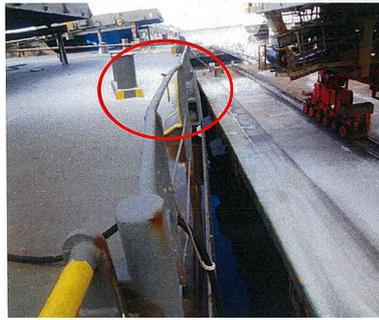
舷梯から約150m船首方にいたステベドア2人は、二等航海士が、ハンドレールと同じ高さの舷梯上を陸方向に歩いていたが、本船が急に船尾方に移動し、ハンドレールが舷梯先端部と接触したときに舷梯上を本船に向かっているのを目撃した。

作業船操縦者は、栈橋付近の海上で待機中、ハンドレールが舷梯先端部を陸方向に押した直後に本件ワイヤロープが破断し、本船に向かっていた二等航海士が舷梯から転落するのを目撃した。

写真3 ハンドレールの損傷

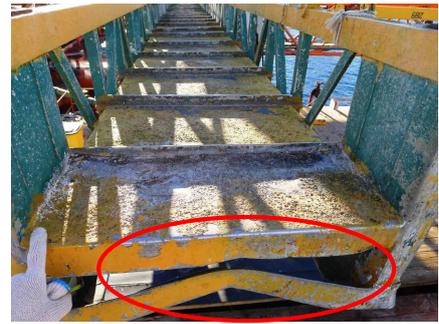
写真4 舷梯の損傷

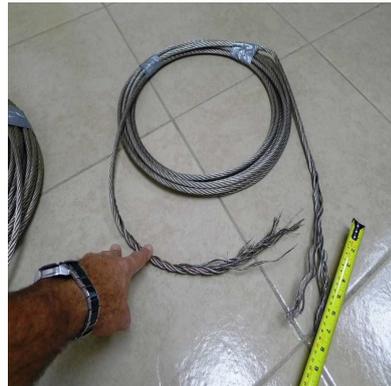
写真5 破断した本件ワイヤロープの状況

a 本件ワイヤロープが破断した。

b 本件ワイヤロープは、2012年5月15日に新替えされた。

港湾管理者の回答書によれば、本件陸上乘降施設の保守及び点検は、港湾管理者が、2013年1月～12月までの間、毎月、本件ワイヤロープ、ガードレールなどの状況について、点検表を用いて目視で行い、本件ワイヤロープに異常はなかった。

<p>ると考えられる。A社が、係船作業に従事する乗組員にリスクアセスメントの教育及び訓練を行いハザードの認識ができるようにし、二等航海士が上甲板で本件係船作業の指揮をとっていれば、本事故の発生を回避できた可能性があると考えられる。</p> <p>(12) 本件ワイヤロープは、港湾管理者が、目視による保守及び点検を行い、新替えされてから本事故発生日までに約1年7か月が経過していたが、本件ワイヤロープの強度及び破断の状況を明らかにすることはできなかった。</p> <p>(13) 本事故時、棧橋付近を航行している船舶がいなかったこと、及び波高が約0.5mであったことから、航走波及び海象による影響はなかったものと考えられる。</p>
<p>原因</p>	<p>本事故は、夜間、モロ・レドンド港の棧橋で積荷役中、本件係船作業を行ったことに伴い、本船が棧橋に引き寄せられてハンドレールが舷梯先端部と接触し、舷梯が陸方向に押され、本件ワイヤロープが破断したため、舷梯上を本船へ向かっていた二等航海士が棧橋に転落したことにより発生したものと考えられる。</p> <p>二等航海士が舷梯上にいたのは、本件係船作業が、本船の移動を伴い、ハンドレールが舷梯先端部と接触することを予測していなかったことによるものと考えられるが、その状況を明らかにすることはできなかった。</p>
<p>再発防止策</p>	<p>A社では、係船作業に従事する乗組員が、ハザードの認識ができるように訓練を受け、係船作業を開始する前にリスクアセスメントを実施することを定めていたが、船長、航海士及び係船作業に従事する乗組員にリスクアセスメントの教育及び訓練が行われておらず、これらは、本事故の発生に関与した可能性があると考えられる。</p> <p>また、舷梯がハンドレールと同じ高さに調整されたこと、及び舷梯の近くが無人になったことは、本件係船作業を開始した後にハンドレールが舷梯先端部と接触したことに関与したものと考えられる。</p> <p>したがって、A社は、係船作業に従事する乗組員に「安全な係船作業及びガイドライン」を順守するように指導を徹底するとともに、リスクアセスメントの教育及び訓練を行いハザードの認識ができるようにすること、及び荷役当直者に「夜間命令簿」に記載された舷梯の運用に関する事項を順守することについて指導を徹底する必要がある。</p> <p>A社は、本事故後、事故の原因究明と再発防止策を検討し、A社が管理する船舶（155隻）に次の事項を周知した。</p> <ul style="list-style-type: none"> ・人が本船から乗下船するとき、少なくとも1人が常時舷門当直につくこと。 ・乗組員は、人がはしご又は舷梯（本船装備の舷梯を含む）に乗っているとき、はしご又は舷梯の操作を行わないこと。

<ul style="list-style-type: none">・安全ネットを陸上乘降施設に取り付けること。 <p>港湾管理者は、2013年12月19日、本件陸上乘降施設の運用に関する手順書を作成し、港湾管理者の担当者が舷梯の操作を行うことなどを定めた。</p> <p>今後の同種事故等の再発防止に役立つ事項として、次のことが考えられる。</p> <ul style="list-style-type: none">・A社は、係船作業に従事する乗組員に「安全な係船作業及びガイドライン」を順守するよう指導を徹底するとともに、リスクアセスメントの教育及び訓練を行い、ハザードの認識ができるようにすることが望ましい。
--	--------------------------------------------------------------------------------------------------------------------------------------------------------------------------------------------------------------------------------------------------------------------------------------------------------------------------------------------------

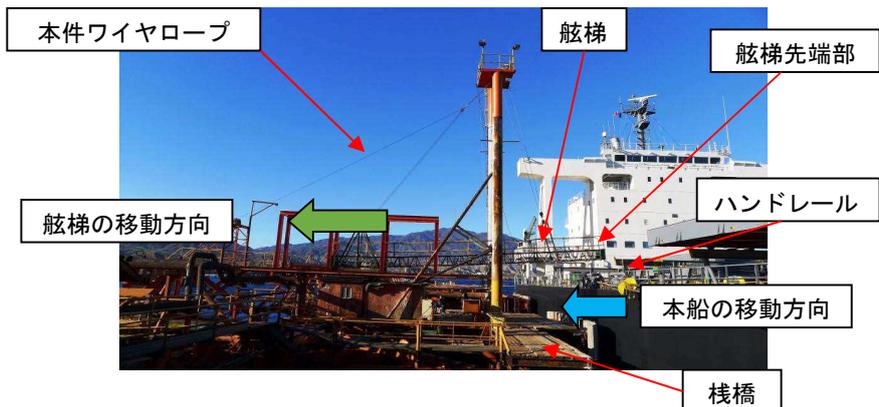
- (7) 二等航海士は、本件係船作業開始の許可を甲板員 A に与えた後、本船が棧橋に引き寄せられてハンドレールが舷梯先端部と接触する状況となった際、「〇〇（甲板手の名前）、ギャングウェイ（舷梯）」と甲板手を無線で呼んだことから、本件係船作業を開始した場合、ハンドレールが舷梯先端部と接触することを予測していなかったものと考えられる。二等航海士が舷梯上にいたのは、本件係船作業が、本船の移動を伴い、ハンドレールが舷梯先端部と接触することを予測していなかったことによるものと考えられるが、その状況を明らかにすることはできなかった。
- (8) 二等航海士は、舷梯上を陸方向に歩いていたが、ハンドレールが舷梯先端部と接触する状況となったことを知り、本船へ向かったものと考えられる。
- (9) 甲板員 A が二等航海士の許可を得て本件係船作業を行ったことに伴い、本船が船尾方に移動しながら棧橋に引き寄せられて、ハンドレールが舷梯先端部と接触し、舷梯が陸方向に押され、本件ワイヤロープの強度を上回る引張応力が掛かり、本件ワイヤロープが破断したのと考えられる。（写真 6 参照）

写真 6 本件係船作業開始後の本船及び舷梯の移動状況
