船舶事故調査報告書

平成27年7月9日
 運輸安全委員会（海事専門部会）議決
 委員 庄司邦昭（部会長）
 委員 小須田 敏
 委員 根本美奈

事故種類	乗揚
発生日時	平成26年7月15日 14時08分ごろ（現地時刻 2014年7月14日 22時08分ごろ）
発生場所	カナダ国ブリティッシュコロンビア州プリンスルパート港南西方沖 <small>ガールロックス</small> GULL ROCKS灯台から真方位166° 0.7海里（M）付近 （概位 北緯54° 07.30′ 西経130° 31.04′）
事故調査の経過	平成26年7月23日、本事故の調査を担当する主管調査官（横浜事務所）ほか1人の地方事故調査官を指名した。 原因関係者から意見聴取を行った。 AMAKUSA ISLANDの実質的利害関係国に対し、意見照会を行った。
事実情報 船種船名、総トン数 船舶番号、船舶所有者等 L×B×D、船質 機関、出力、進水等	貨物船 <small>アマクサ アイランド</small> AMAKUSA ISLAND、44,547トン 141294（IMO番号 9303900）、飯野海運株式会社、九電産業株式会社（船舶所有会社）、イイノマリンサービス株式会社（船舶管理会社） 228.00m×36.50m×19.13m、鋼 ディーゼル機関、9,966kW、平成17年8月20日
乗組員等に関する情報	船長（フィリピン共和国） 男性 51歳 締約国資格受有者承認証 船長（日本国発給） 交付年月日 2014年5月15日 （2019年5月14日まで有効） 水先人（不詳） 男性 年齢 不詳 水先免状 不詳
死傷者等	なし
損傷	フォアピークタンクの右舷船底外板、1番及び2番の各右舷バラストタンクの船底外板に破口
事故の経過	本船は、本船船長ほか19人（全員フィリピン共和国籍）が乗り組み、石炭80,021tを積載して水先人が乗船し、船首及び船尾共に約13.33mの喫水をもって、プリンスルパート港の25番錨地に向け、2014年7月14日20時45分（現地時刻、以下同じ。）ごろリドレイコールターミナルを離棧した。 本船船長は、離棧前、運航会社から錨地で待機せよとの指示を受け、船橋で水先人と錨地までの航路計画を打ち合わせた。

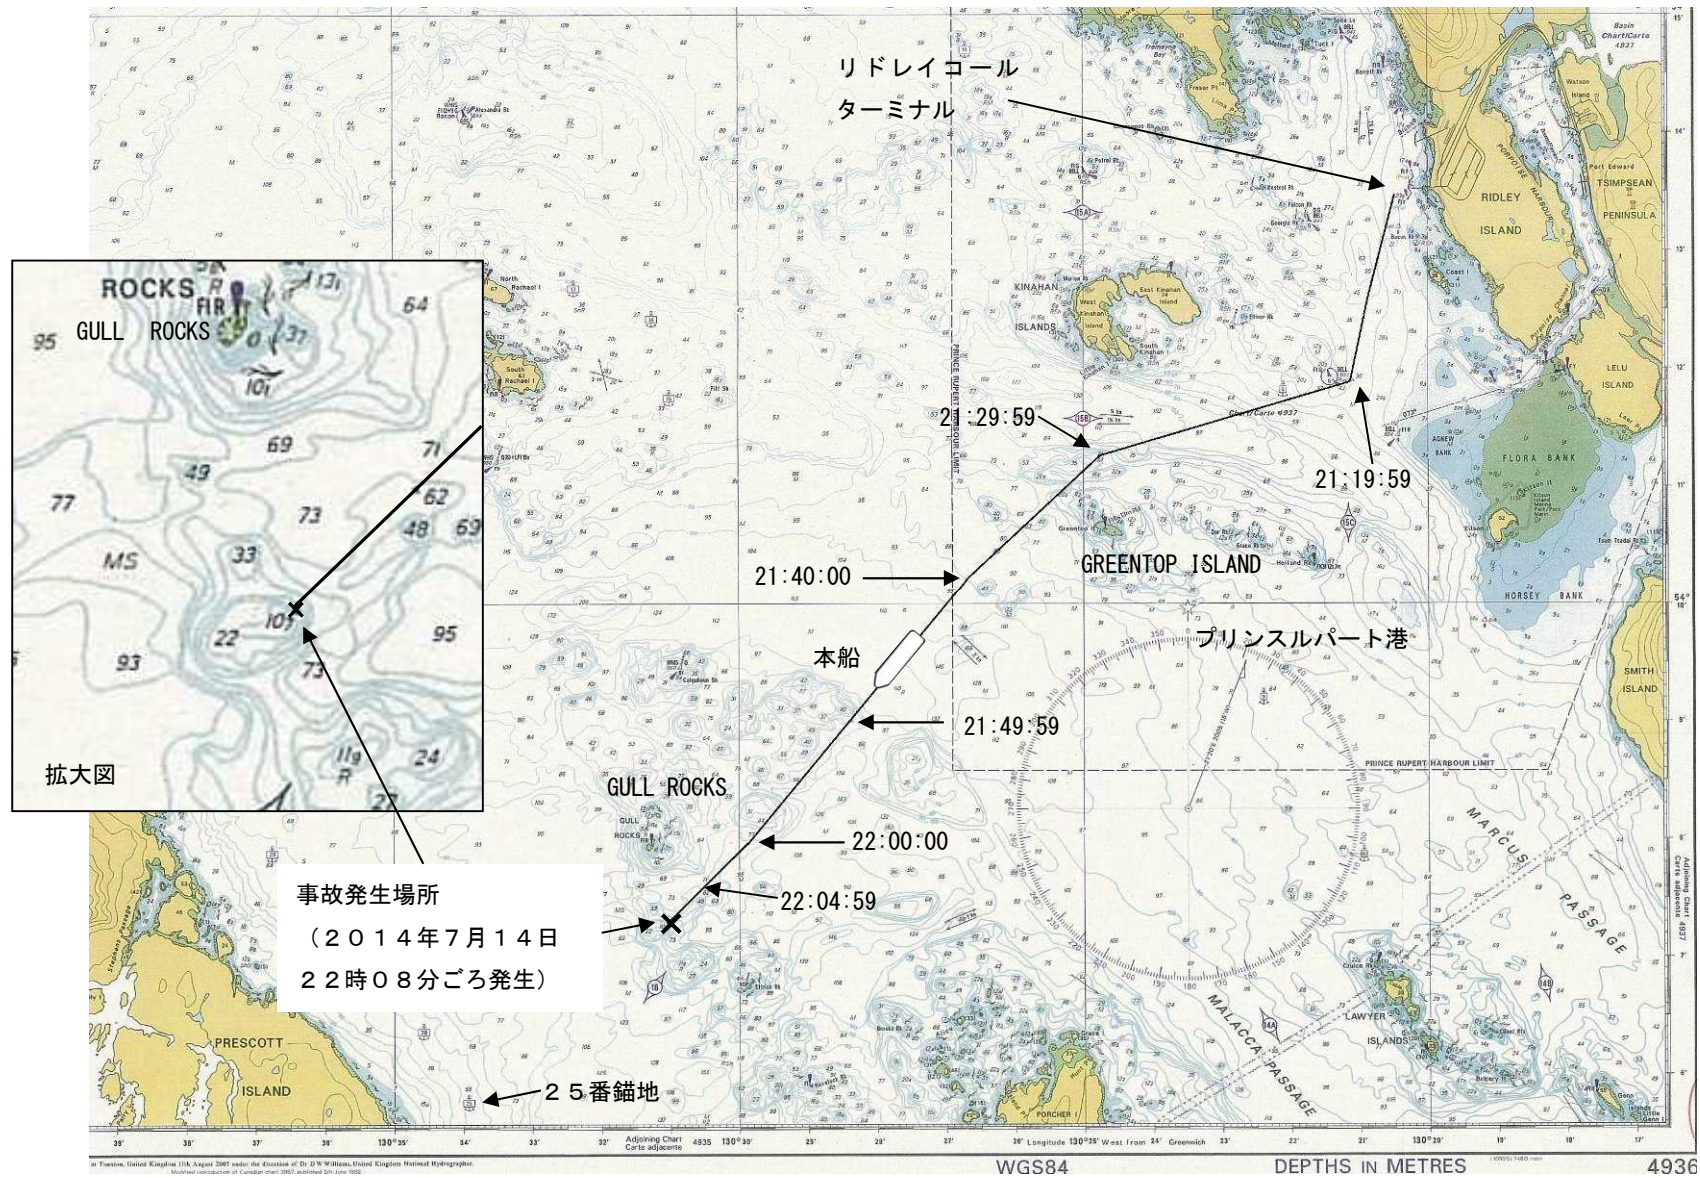
付図1 推定航行経路図

<p>本船は、グリーントップ島北方沖を通過した後、錨地へ直行する進路となり、錨地までの距離約3.5Mの地点において、主機を極微速力前進とし、対地速力を約6.0ノット(kn)として南西進中、22時08分ごろ、船首が浅所に乗り揚げた。</p> <p>本船船長は、船首配置の一等航海士から振動を感じた旨の報告を受け、前進行きあしが無く、水先人が主機を止めるように指示した後、英国版海図4936(プリンスルパート港)を確認し、同海図に記載されている水深10.7mの地点に乗り揚げたと分かった。</p> <p>本船船長は、乗組員にバラストタンクの測深を行わせたところ、フォアピークタンク、1番及び2番の各右舷バラストタンクに浸水があることを知り、船舶管理会社へ事故の報告をした。</p> <p>水先人は、カナダコーストガードに通報した。</p> <p>本船は、15日02時25分ごろ後進にかけて自力で離礁し、04時15分ごろ別の錨地で投錨した。</p> <p>本船は、仮修理を終えて、9月9日09時20分ごろ日本に向けて出港した。</p> <p>(付図1 推定航行経路図、付表1 VDRの位置情報(抜粋) 参照)</p>
<p>気象・海象</p>	<p>気象：天気 曇り、風向 西、風力 2、視界 良好</p> <p>海象：潮汐 低潮時、風浪 2</p>
<p>その他の事項</p>	<p>本船は、レーダー2台があったが、電子海図情報表示装置(ECDIS)は備えていなかった。</p> <p>本船は、船橋に水先人のほか本船船長、三等航海士及び操舵手を配置していた。</p> <p>本船船長は、水先人からグリーントップ島から25番錨地に直行する航路計画を示され、水先人と共に海図を確認したが、浅所があることに気付かなかった。</p> <p>本船船長及び水先人は、海図の本事故発生場所の水深が10.7mあると思った。</p> <p>本船船長は、離棧後、水先人の航路計画を海図にコースラインとして記入し、三等航海士に説明した。</p> <p>本船船長は、2007年5月ごろ、船長となり、2014年5月に本船に乗船した。</p> <p>水先人は、満載した船を出港させずに錨地へ移動させることはまれなことであると思った。</p> <p>船舶管理会社の安全管理規程には、次のとおり記載されていた。</p> <p>船長又は船橋配置する者は、水先人から提示された航路計画を水先人乗船後、水先人を交えて速やかに協議すること。計画の変更は、水先人が開始される前、船橋配置員の責任でその変更を確認し、記録すること。</p>

<p>分析</p> <p>乗組員等の関与 船体・機関等の関与 気象・海象等の関与 判明した事項の解析</p>	<p>あり なし なし</p> <p>本船は、リドレイコールターミナルを離棧してプリンスルパート港の錨地に向かう際、本船船長が、プリンスルパート港南西方沖の浅所を通る航路計画を立てたことから、同浅所に向けて航行し、乗り揚げたものと考えられる。</p> <p>本船船長は、水先人の提示した航路計画に基づいて海図を確認した際、水深10.7mを107mと誤認した可能性があると考えられる。</p>
<p>原因</p>	<p>本事故は、夜間、本船が、リドレイコールターミナルを離棧してプリンスルパート港の錨地に向かう際、本船船長が、プリンスルパート港南西方沖の浅所を通る航路計画を立てたため、同浅所に向けて航行し、乗り揚げたものと考えられる。</p>
<p>参考</p>	<p>船舶管理会社は、本事故後、事故の情報を発行して全ての管理船舶に周知を行った。</p> <p>今後の同種事故等の再発防止に役立つ事項として、次のことが考えられる。</p> <ul style="list-style-type: none"> ・水先人は、水先する船舶の乗組員と十分な情報を交換すること。 ・船長や航海士は、水先人の提示する航路計画を海図などで精査すること。
