# 船舶事故調査報告書

船種 船名 貨物船 BEAGLE III  
IMO番号 9478353  
総トン数 12,630トン

船種 船名 コンテナ船 PEGASUS PRIME  
IMO番号 9283162  
総トン数 7,406トン

事故種類 衝突  
発生日時 平成26年3月18日 03時10分ごろ  
発生場所 神奈川県三浦市<sup>つるぎ</sup> 劔埼南東方沖  
劔埼灯台から真方位143° 3.5海里付近  
(概位 北緯35° 05.7' 東経139° 43.2')

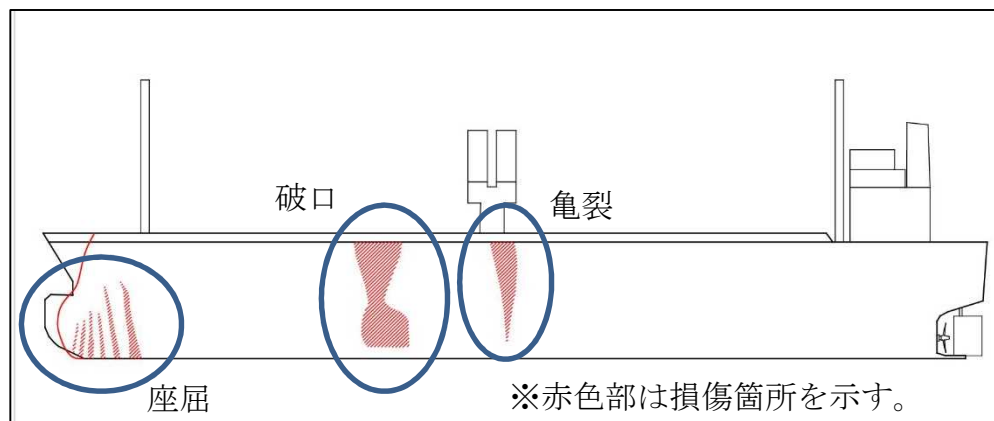
図2.3 A船の損傷概略図（左舷側）

A船の運航者のWISDOM MARINE LINES S.A.（以下「A<sub>1</sub>社」という。）の回答書によれば、沈没後のA船には、左舷中央部船側外板に破口及び亀裂が生じ、船首部に座屈が生じていた。（図2.3参照）

2.1.3、2.1.4 及び2.3 から、A船は、左舷中央部船側外板に破口が生じて沈没し、沈没時に船首部に座屈が、左舷中央部船側外板に亀裂が生じ、B船は、船首部に座屈等が、バウスラストに破損がそれぞれ生じたものと考えられる。

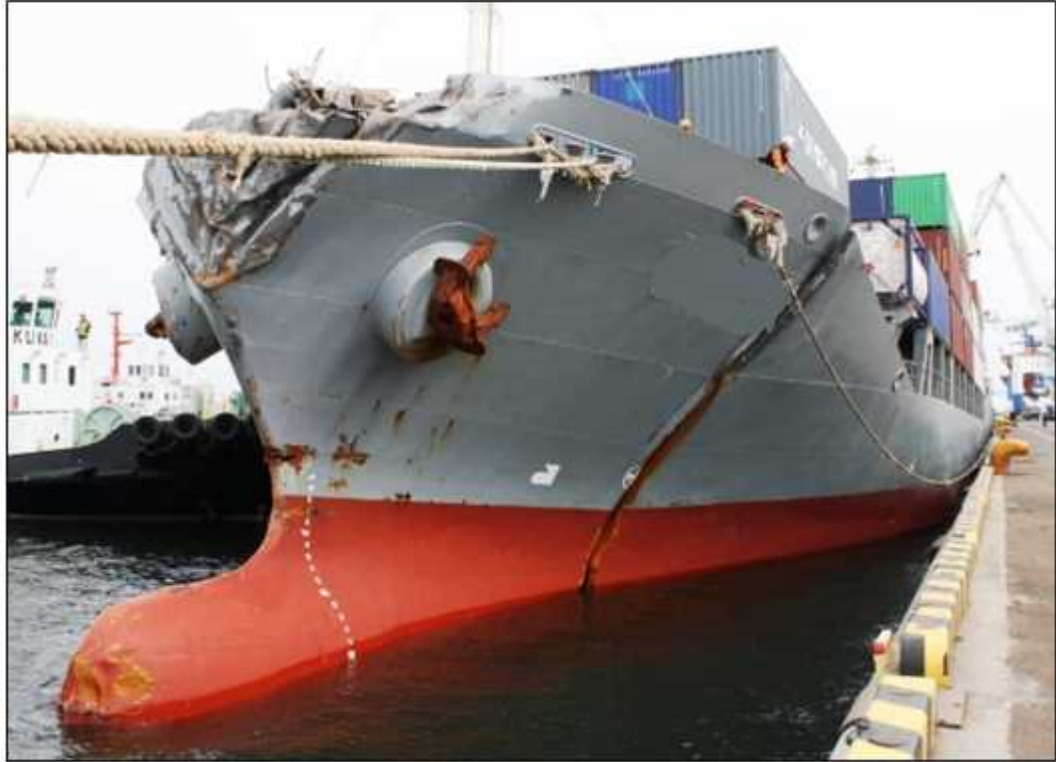
写真 2.3 B船の船首部

B船は、船首部に座屈等を生じ、バウスラストが破損した。（写真2.3参照）

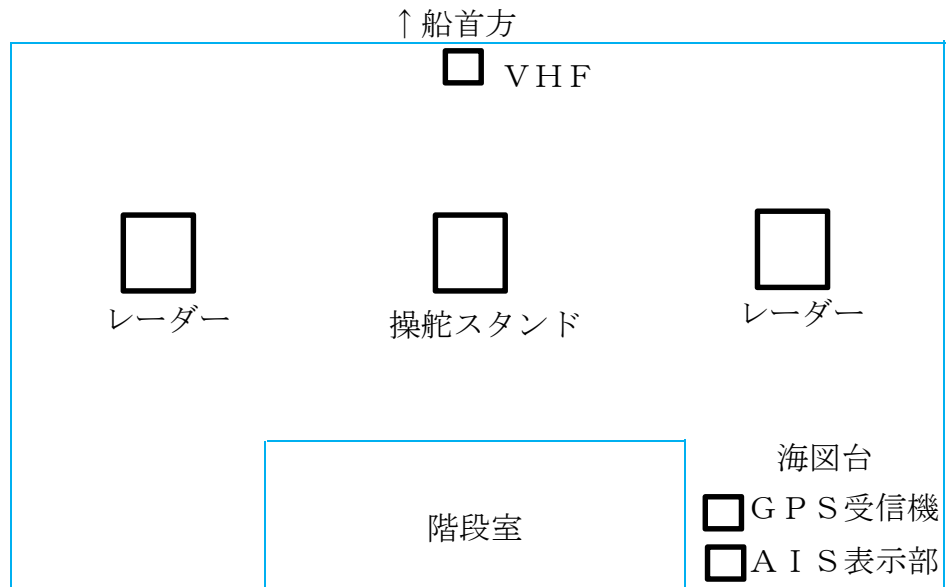
図 2.5-2 B 船船橋の航海計器等の配置図

B 船の AIS 表示部は、AIS 情報を送信している他船の位置が、B 船からの方位及び距離で表示され、目的の他船を検索して選択すれば、その船舶の諸情報が表示されるものであり、B 船のレーダーには AIS 情報を重畳して表示する機能はなかった。

船橋当直者が容易にAIS情報を利用できるよう、AIS表示部を船橋前部などに設置し、船橋当直者がAIS情報を有効に利用するよう指導すること。

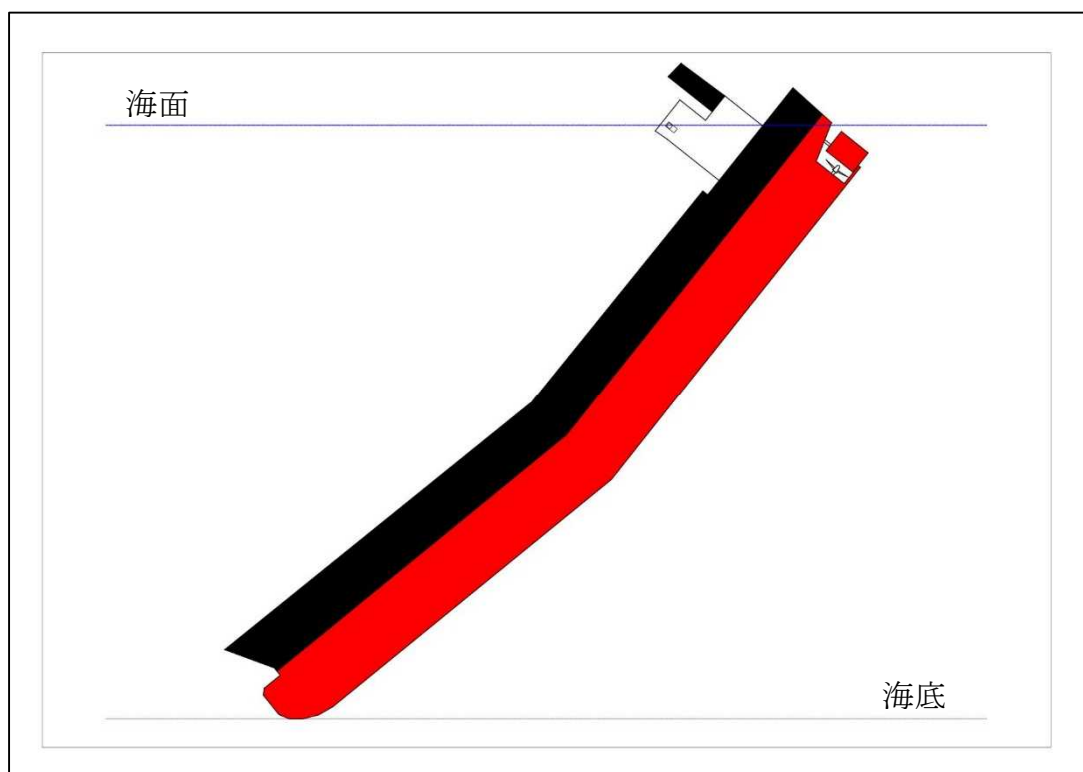
図3.1 A船船首部の着底イメージ

- (2) A船は、左舷中央部船側外板に生じた破口から浸水して左舷側及び船首側に傾斜を始め、浸水が始まって約6.5秒後以降に船首部が海中に沈降を始めたものと考えられる。
- (3) A船は、船橋の前面まで水没した後、船首部が水深約9.3mの海底に接して沈降が止まり、船橋の後部及び船尾部のみが海面上に出た状態となり、その後に船尾部が徐々に沈降したのと考えられる。(図3.1参照)

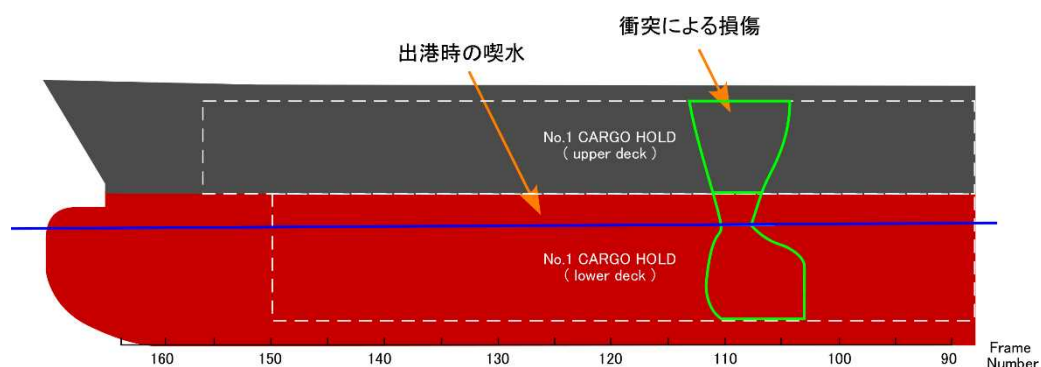
図 3-1 破口形状図

A 船の潜水調査結果に記載された破口形状を図 3-1 に示す。この図を基に、破口の面積の算出を行った。面積を算出するためには、破口の高さと幅を求める必要がある。ここでは A 船の型深さ方向を基準として、破口の幅を型深さの関数として表現した。これから破口の面積を型深さから求めることが可能となる。これより破口の総面積は約 71 m<sup>2</sup>であったと推測される。

一般配置図、中央断面図等から、浸水区画の推定を行った。図 3-1 より破口はフレーム番号で 103～112 番に生じたと考えられる。この番号に該当するのは「No.1 CARGO HOLD」となる。中央断面図によると A 船は船底から 10m の高さまでは二重船殻構造を採用しており、外側が「W.B.T」で内側が「No.1 CARGO HOLD」である。B 船との衝突状況によっては「No.1 CARGO HOLD」へ海水が浸水しない可能性がある。そのため、A 船と B 船の衝突状況について検討を行った。

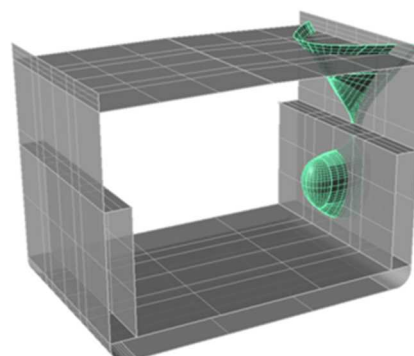
図 3-2 A 船と B 船の衝突状況の推定  
(B 船が船首バルブ付近まで貫通した場合)

B 船の入港時の写真を確認すると船首の先端部、船体に損傷があり、これらから B 船の船首バルブの付け根付近まで A 船の船体に貫通したと推測される。B 船の一般配置図や船首構造図などから B 船の船首形状を推定し、上記の衝突状況を勘案すると B 船の船首バルブの約半分が二重船殻の内側の側壁を貫通したと推定される。(図 3-2)

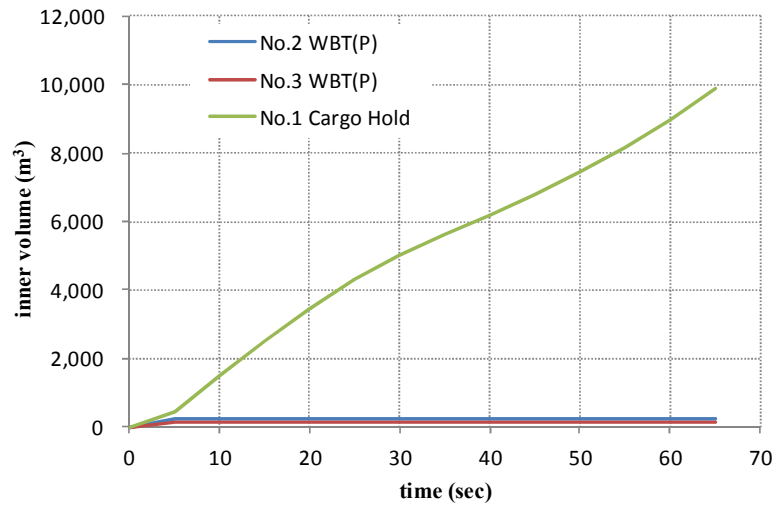
図 3-4 浸水量の時系列変化

B 船が離脱直後から5秒間で約866  $m^3$ の浸水量となり、この量は衝突した箇所にあるNo.2 WBT(P)及びNo.3 WBT(P)の容量を超過しており、浸水開始から5秒以内でこれらのタンクが満水となったことが推算される。この浸水によって発生する傾斜モーメントは、2715.6 t·mであったと推算される。この傾斜モーメントにより船体は左舷側に傾斜したと推算される。浸水開始から5秒以降は全て貨物艙へ浸水したと推算される。貨物艙への浸水量は20秒後に約3,450  $m^3$ 、40秒後には約6,170  $m^3$ 、60秒後には約8,970  $m^3$ であったと推算される。

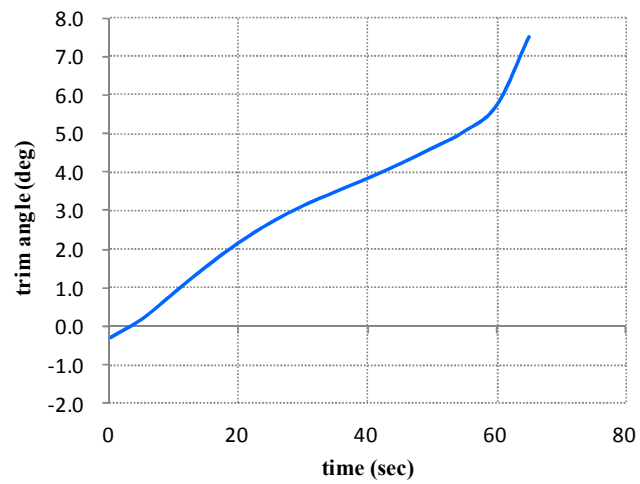
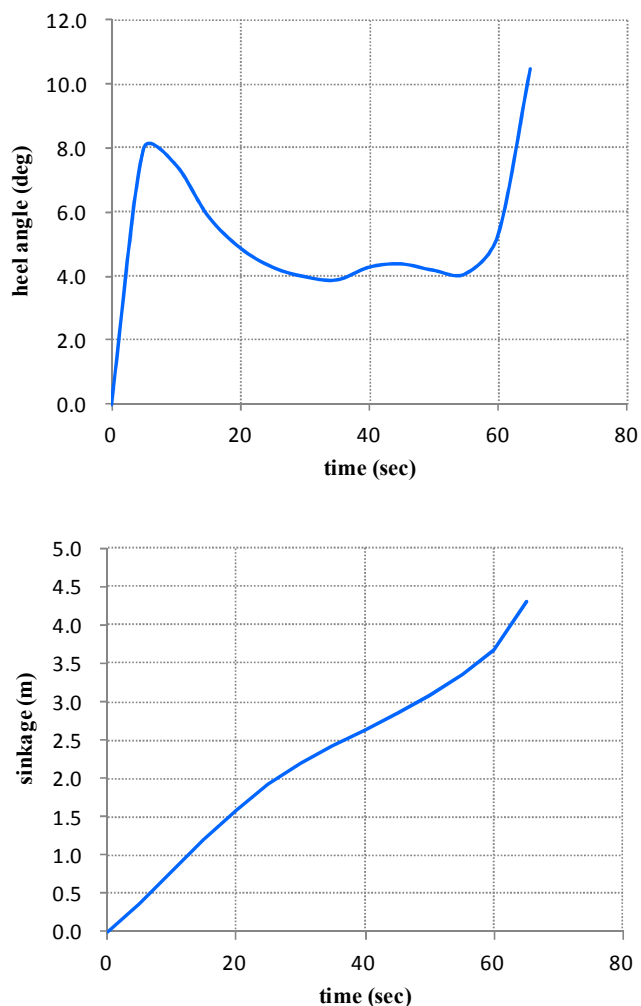
図 4-1 姿勢変化の時系列

事故直前までは船尾トリムで航行していたが、B 船が船首側の「No.1 CARGO HOLD」に衝突し、浸水した海水が船首側に滞留したために時間の経過とともに船首トリムが進行したと推算される。本結果では 60 秒付近まではほぼ一定の角速度で進行し、60 秒後以降は不安定な状態となり急激に船首トリムが進行したと推算される。

船体沈下量は船体中央位置での喫水の増加量を示す。浸水前喫水を基準としている。本計算では海水の浸水量がほぼ一定のため、浸水量に比例して船体も沈下したと推算される。沈下量は 20 秒後に約 1.2m で、40 秒後には約 2.4m、60 秒後には約 3.4m であったと推算される。

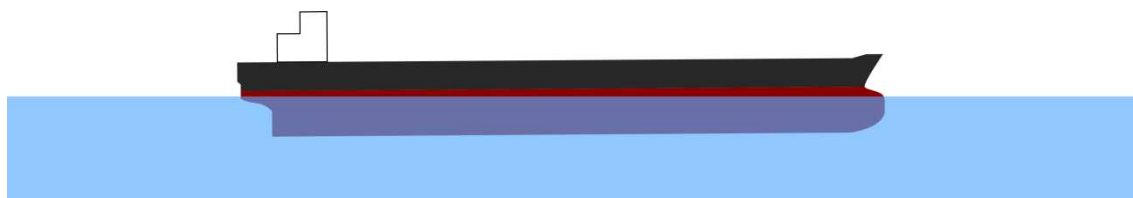
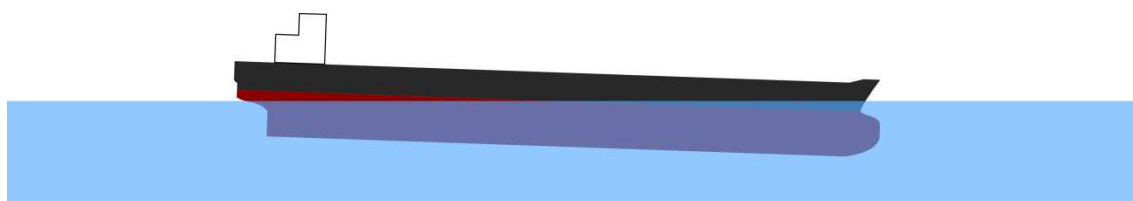
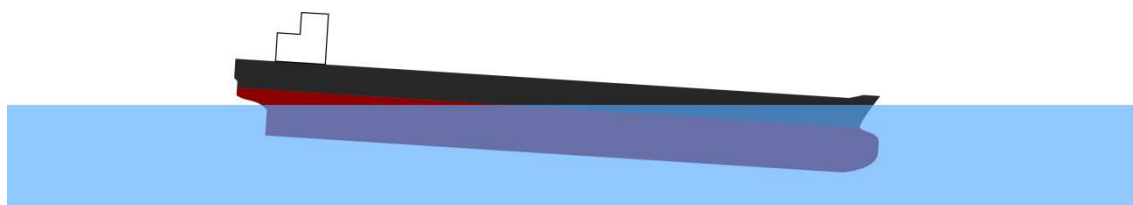
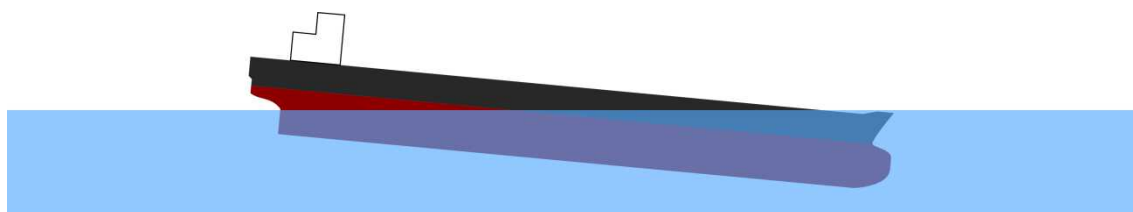
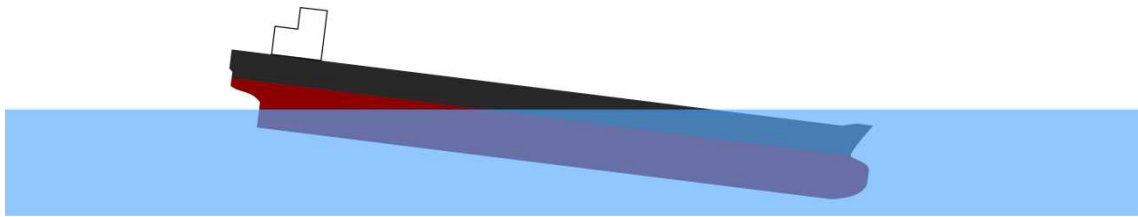
これらの図から「No.1 CARGO HOLD」への海水の浸水量が増加するにつれてほぼ一定の割合で船首が沈下し、約 60 秒後には船首の上端が海面下に達したと推定される。その後、さらに船首が沈下し、65 秒後には「No.1 CARGO HOLD」の船首側のハッチが海面下に達する。A 船のハッチカバーは水密ではなかったため、ハッチが水面下に達するとハッチからも海水が浸水したと考えられる。

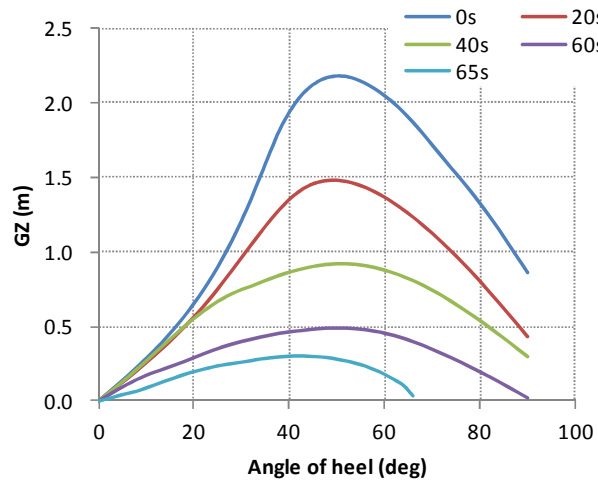
図 5-1 GZ 曲線の変化

浸水開始直前（0 sec）には十分な復原てこを有していたが、時間が経過し浸水量が増加するにつれて船体が沈下し、乾舷が減少することで復原てこは小さくなっていくことが確認された。しかし、65 秒後でも復原てこは正の値を有しており、この状態では転覆へ至らなかったと推定される。

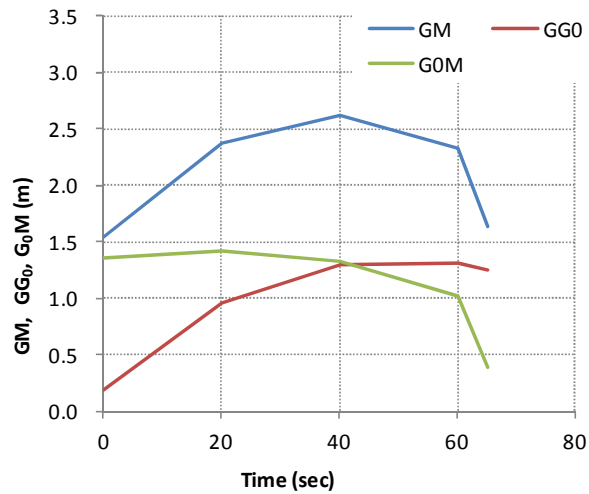
図 5-2 メタセンタ高さ等の変化

次に自由水影響を考慮した見掛けの重心とメタセンターとの距離（GoM）は、浸水開始直前は 1.36(m)と十分な値が確保されていた。浸水開始から 20 秒後には 1.42(m)まで一度増加するが、その後浸水量が増加するにつれて自由水影響が顕著となり 65 秒後には 0.39m まで減少した。上記で確認された急激な姿勢変化はこの減少に起因することがわかる。それでも GoM は正の値を有しており、転覆へ至らなかったと推定される。
