# 船舶事故調査報告書

船種 船名 貨物船 YONG SHENG VII  
IMO番号 9578220  
総トン数 2,982トン

船種 船名 砂利採取運搬船 第十八北栄  
船舶番号 141234  
総トン数 960トン

事故種類 衝突  
発生日時 平成26年11月15日 19時19分ごろ  
発生場所 沖縄県金武中城港中城湾新港  
金武中城港中城新港東防波堤西灯台から真方位311°  
1,500m付近  
(概位 北緯26°19.0' 東経127°51.7')

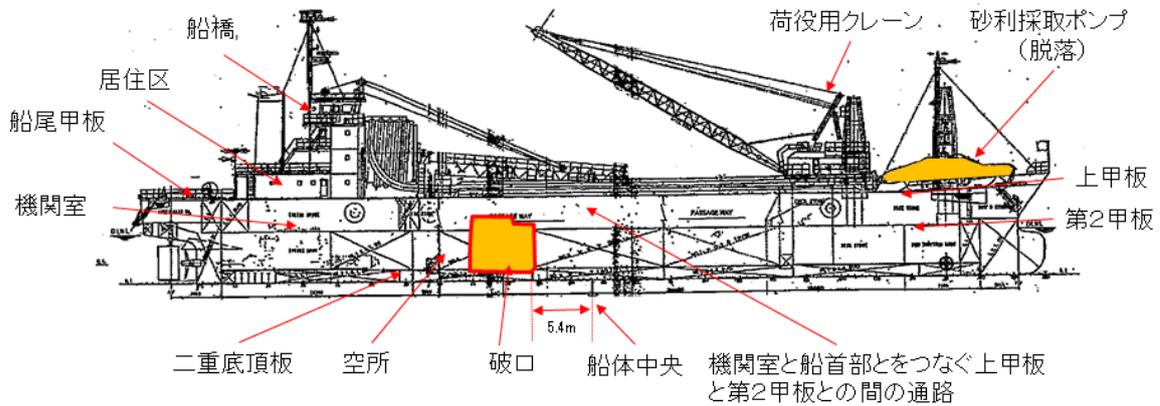
図 2.3 B 船の損傷箇所略図

サルベージ会社の回答書によれば、右舷船側外板に上甲板の下方約2mを上辺とし、船体中央から船尾側約5.4mの位置を起点に船尾方に向けて破口(長さ約5.6m、幅約4.4m)及び凹損が生じたほか、右舷船首部の砂利採取ポンプが脱落した。また、B船は、平成27年1月8日に東防波堤西灯台から302°1,460m付近で引き揚げられたのち、廃船処理された。

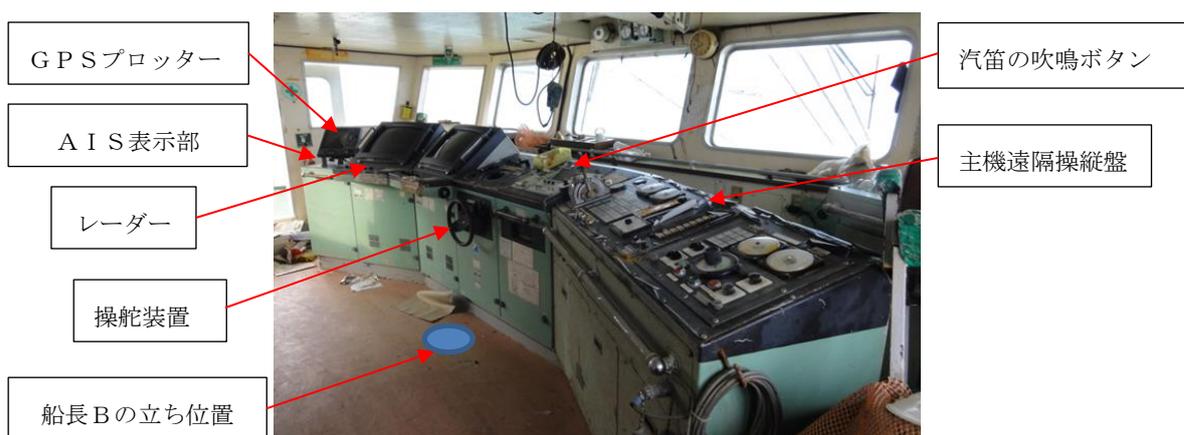
写真2.5-4 B船の船橋(引揚げ後の状況)

船長Bの口述によれば、本事故時、船体、機関及び機器類に不具合又は故障はなかった。

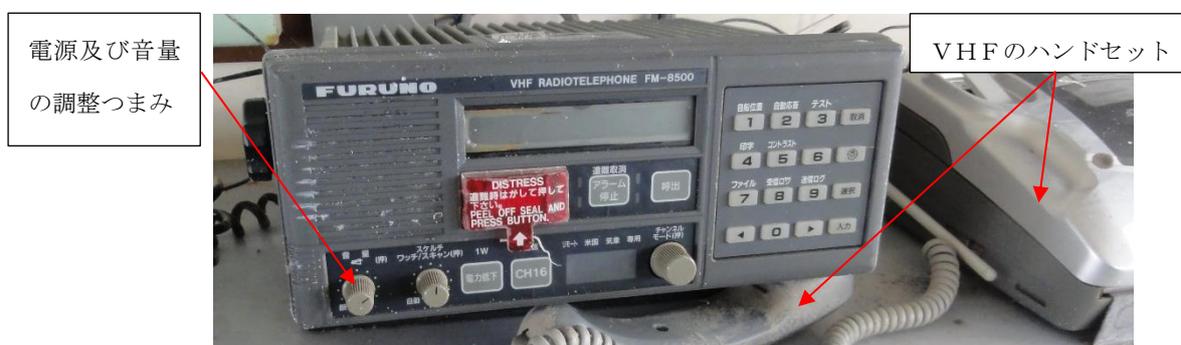
写真2.5-5 VHF(引揚げ後の状況)

VHFは、電源が入り、音量のつまみが大の近くに設定されていた。

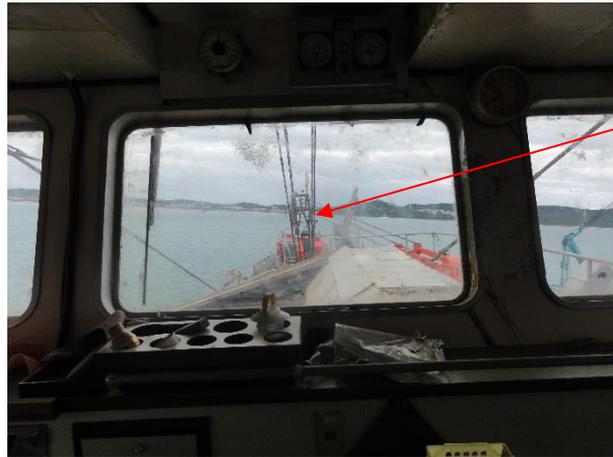
写真 2.5-6 B 船の船橋中央から前方見通し状況（引揚げ後の状況）

- ① 船橋から前方を見た際、船首部に設けられた荷役用クレーンが死角となり、一航士B及び甲板員Bが入港準備作業を行った上甲板船首部は見る事ができなかったが、見通しは良かった。

- ② 船長Bの口述によれば、荷役用クレーンによる見張りへの影響はなかった。

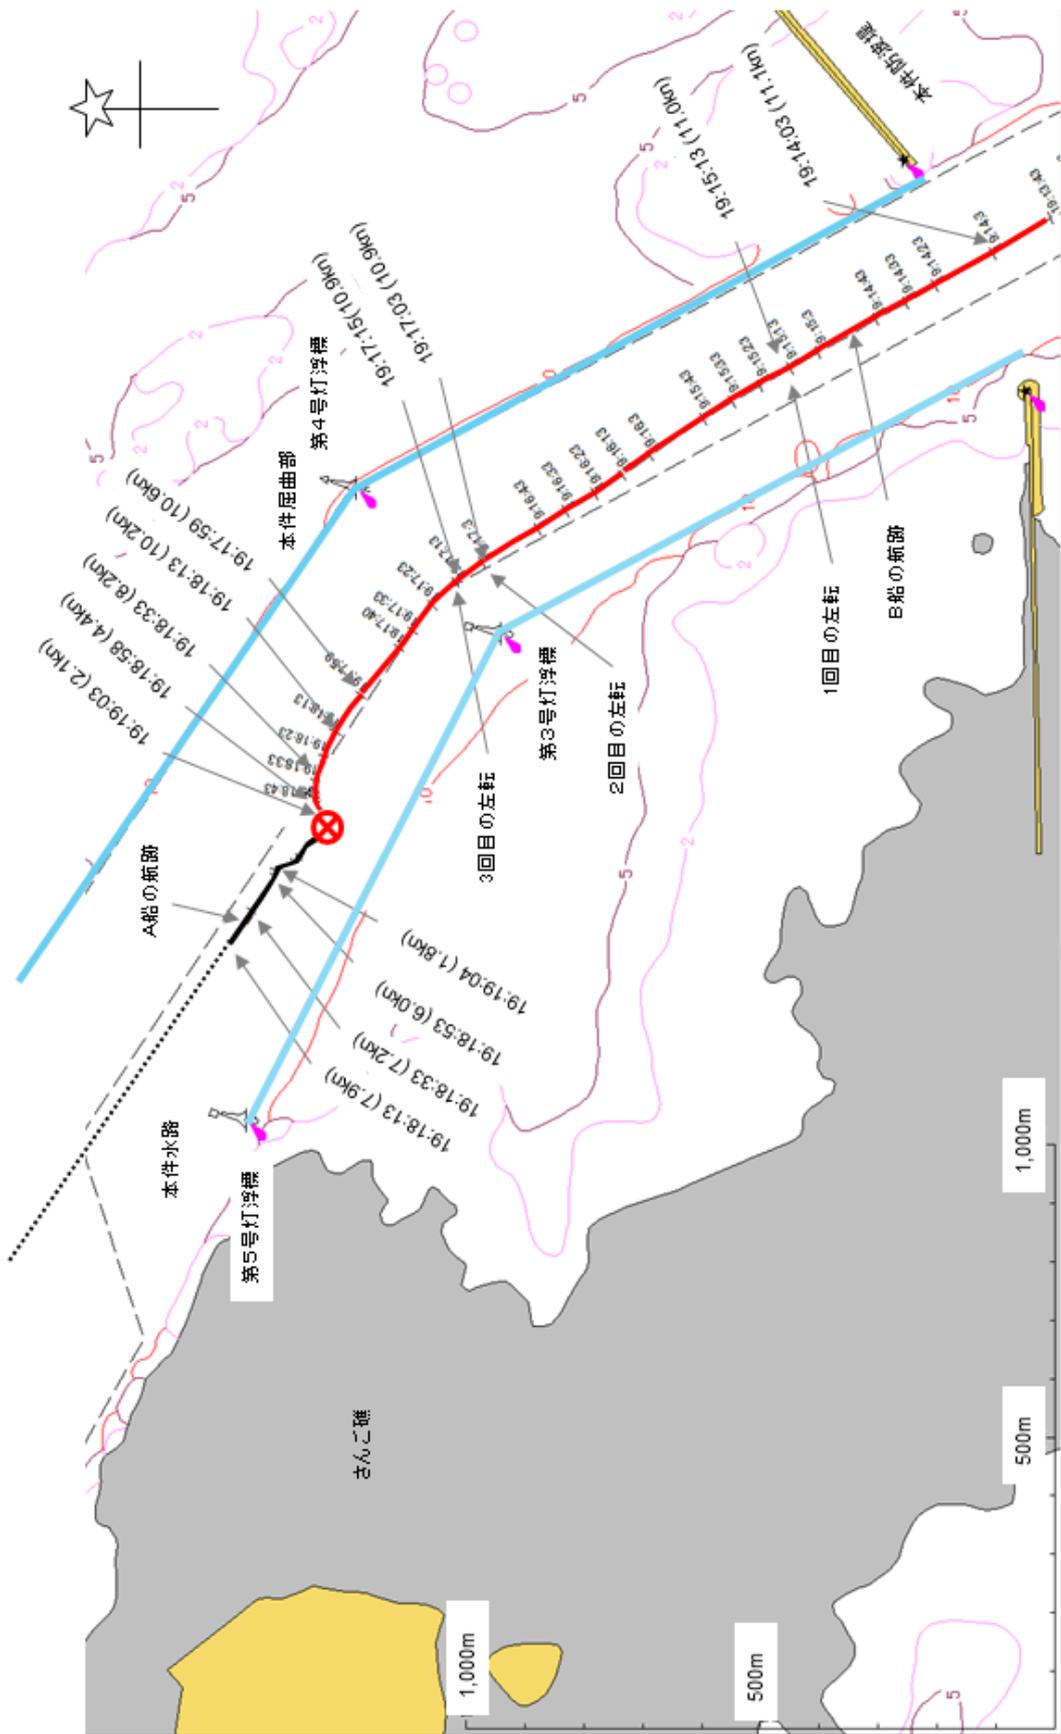
付図3 A船及びB船の動静

② B船は、19時14分03秒に船首方位 $331^{\circ}$ 、速力 $11.1$ knで本件防波堤を通過後、19時15分13秒ごろ左転（以下「1回目の左転」という。）し、速力約 $11.0$ knで航行したものと推定される。

③ B船は、19時17分03秒ごろ本件屈曲部で第3号灯浮標を左舷方約 $120$ mに見て左転（以下「2回目の左転」という。）し、船首方位が約 $321^{\circ}$ から約 $311^{\circ}$ に変化したものと推定される。

④ B船は、19時17分15秒ごろ左転（以下「3回目の左転」という。）し、船首方位が約 $311^{\circ}$ から約 $299^{\circ}$ に変化したものと推定される。

⑤ B船は、3回目の左転で船首方位が左へ約 $10^{\circ}$ 回頭し終わる頃、船長Bが船首方間近に垂直線上に並ぶA船のマスト灯2個を初めて認め、19時17分59秒ごろ左転し、船首方位が約 $299^{\circ}$ から約 $257^{\circ}$ に変化し、速力を約 $5.5$ knに減じたものと考えられる。

⑥ B船は、減速して左転中、A船と衝突したものと考えられる。

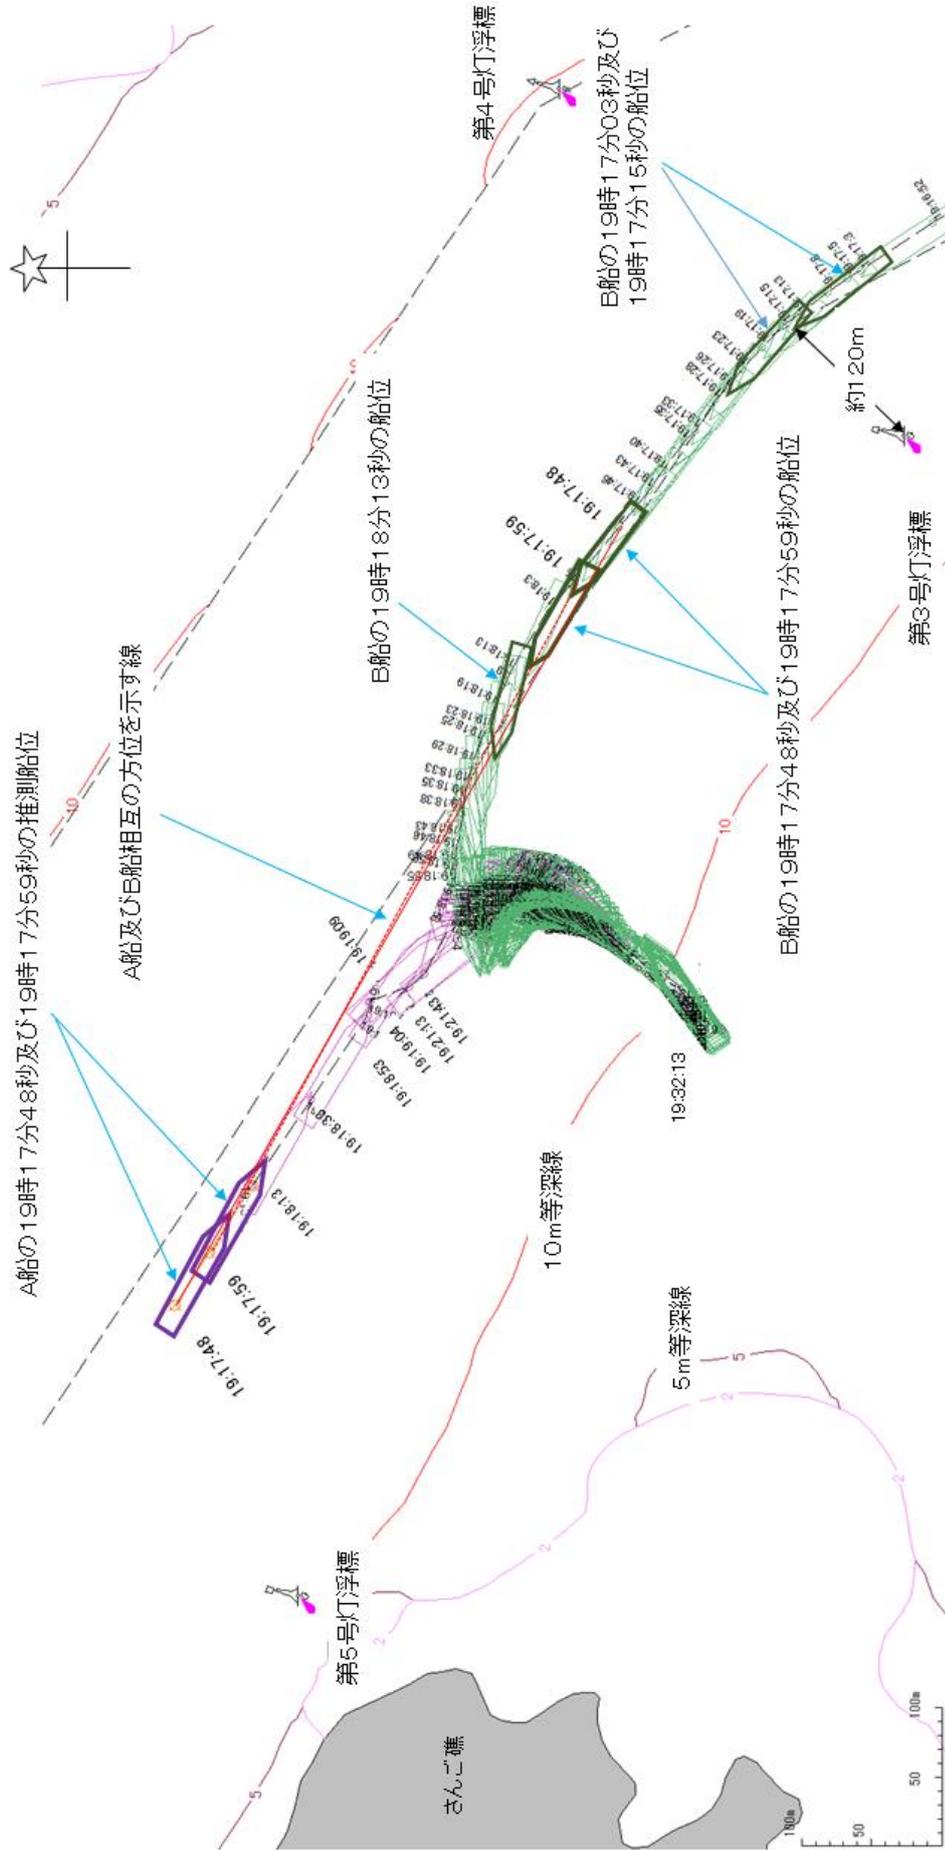
付図4 A船及びB船の接近状況図

- ⑧ 船長Bは、A船の存在に気付いていなかったことから、A船の前路に向けて左転したものと考えられる。
- ⑨ 船長Bは、衝突の危険を感じ、手動操舵に切り替え、B船が左転していると思ったので左舵一杯、全速力後進としたものと考えられる。
- ⑩ 船長Bは、A船が、B船に右転を促すつもりで短音5回以上を吹鳴するとともに、昼間信号灯で閃光5回以上を発し、VHFで呼出しを行っていた頃、上記⑨の操船を行っていたことから、汽笛又はVHFでA船に応答することができなかった可能性があると考えられるが、その状況については、明らかにすることができなかった。
- ⑪ 船長Bは、本件防波堤付近で2.5Mレンジに設定したレーダー画面を見たが、他船のレーダー映像を認めなかったので出港船がないと思ったこと、B船の右舷前方を左方へ航行するC船の白灯1個を視認し、C船の動きに注意を向けていたこと、並びに機関長Bが、B船が本件屈曲部に至る

前からA船の航海灯を視認していたこと、及びA船が出港した岸壁付近には照明、灯火等がほとんどなく、A船の航海灯が陸岸の照明、灯火等で視認しづらくなる状況ではなかったものの、前記⑦のとおり衝突直前でA船を初めて認めたことから、レーダー及び肉眼で見張りを適切に行っていなかったものと考えられる。

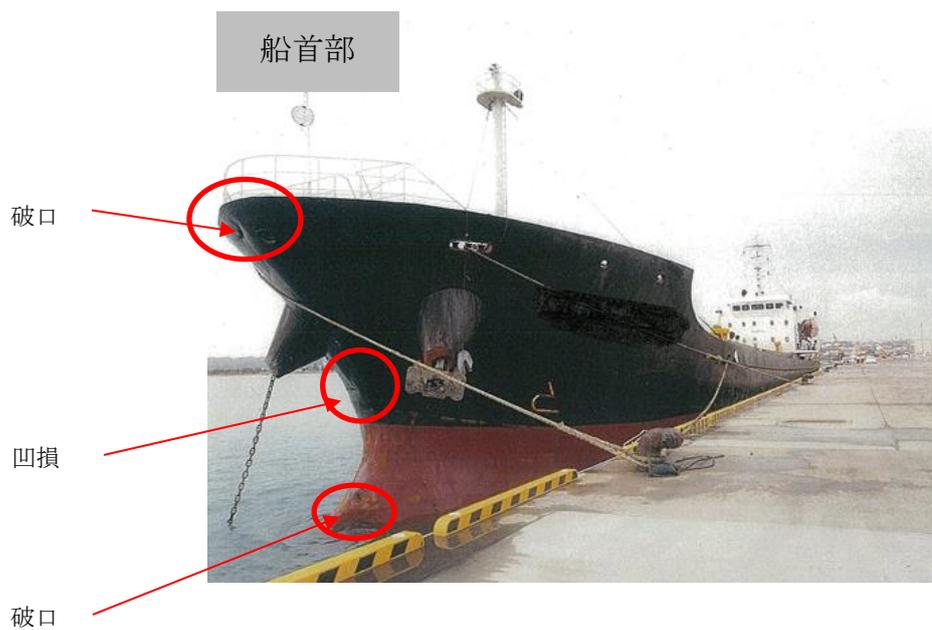
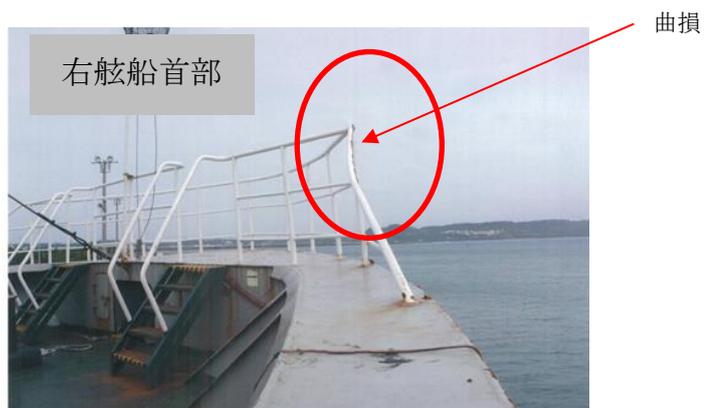
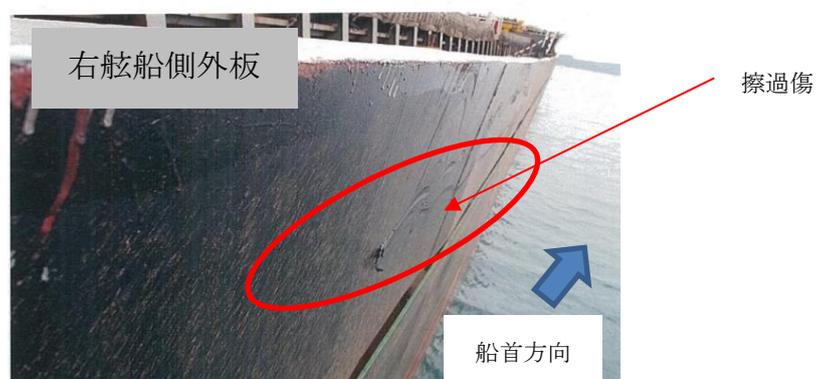
# 写真1 A船の損傷

船首部に破口及び凹損、船首部ハンドレールに曲損、並びに船首部から右舷中央部の船側外板に擦過傷が生じた。(写真1 A船の損傷 参照)

船首部に破口及び凹損、船首部ハンドレールに曲損並びに船首部から右舷船側中央部の外板に擦過傷が生じた。

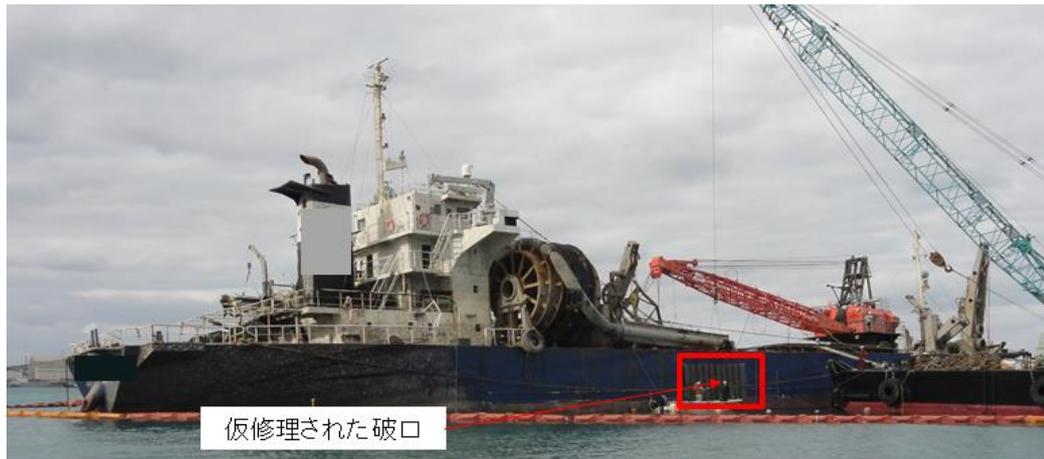
写真2 B船の損傷（引揚げ後の状況）

右舷船側外板に上甲板の下方約2mを上辺とし、船体中央から船尾側約5.4mの位置を起点に船尾方に向けて破口（長さ約5.6m、幅約4.4m）及び凹損が生じたほか、右舷船首部の砂利採取ポンプが脱落し、全損となったものと考えられる。

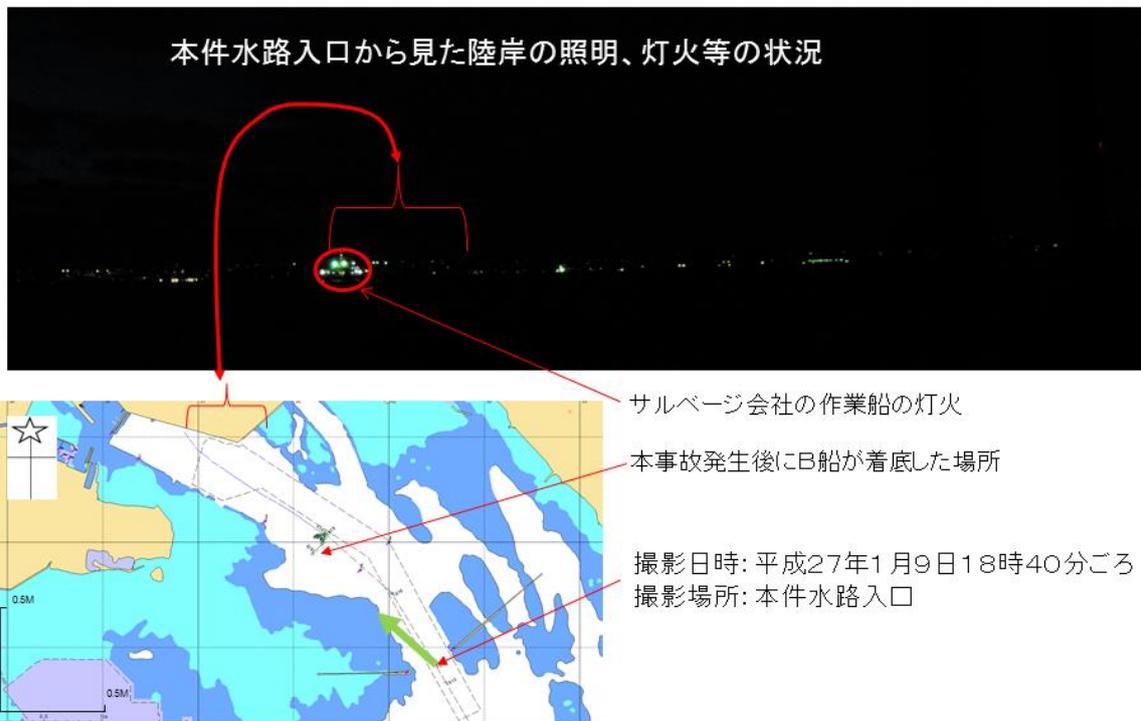
写真3 陸岸の照明、灯火等の状況

(1) 平成27年1月9日18時40分ごろ、本事故現場付近の陸岸の照明、灯火等の状況として、本件水路入口から北西方の陸岸を見たところ、A船が出港し

た岸壁付近には照明、灯火等がほとんどなかった。

なお、調査時の天気は晴れ、日没時刻は17時53分であった。(写真3 陸岸の照明、灯火等の状況 参照)
