船舶事故調査報告書

船種船名 旅客船 ビートル
船舶番号 131358 (IMO番号 8922137)
総トン数 164トン

事故種類 衝突 (海洋生物)
発生日時 平成28年1月8日 09時54分ごろ
発生場所 長崎県対馬市上島北西方沖
三島灯台から真方位325° 18.2海里付近
(概位 北緯34° 58.6' 東経129° 14.0')

平成29年7月6日
運輸安全委員会 (海事部会) 議決
委員長 中橋和博
委員 庄司邦昭 (部会長)
委員 小須田 敏
委員 石川 敏行
委員 根本 美奈

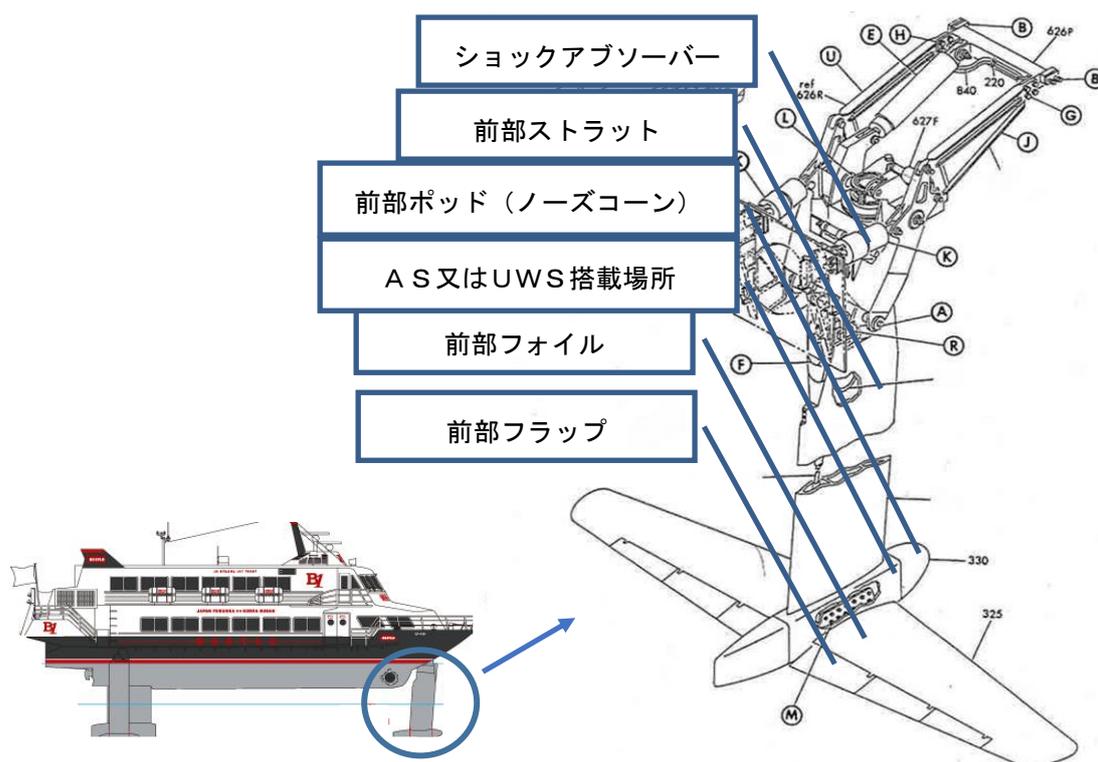
付図4 船首水中翼装置

本件一機士は、前部甲板から船首水中翼装置を確認すると、海中の障害物と接触したときの衝撃吸収を目的として、船首水中翼装置を構成するステンレス鋼製支柱である前部ストラット上部に装備された2本の衝撃吸収装置(以下「ショックアブソーバー」という。)が作動して伸びており、船首水中翼装置が船尾方へ大きく傾斜していることを認め、翼走が不可能であると思い、状況を本件船長へ報告した。

船首水中翼装置は、翼走時には基線^{*4}から翼下端まで約3.1mとなって船首部を支えており、台形のステンレス鋼製翼（以下「前部foil」という。）、中央部に前部foilを支えて遠隔操縦可能な前部ストラット及び前部ストラット下端に接続されたポッドと称する流線形部材等によって構成されている。

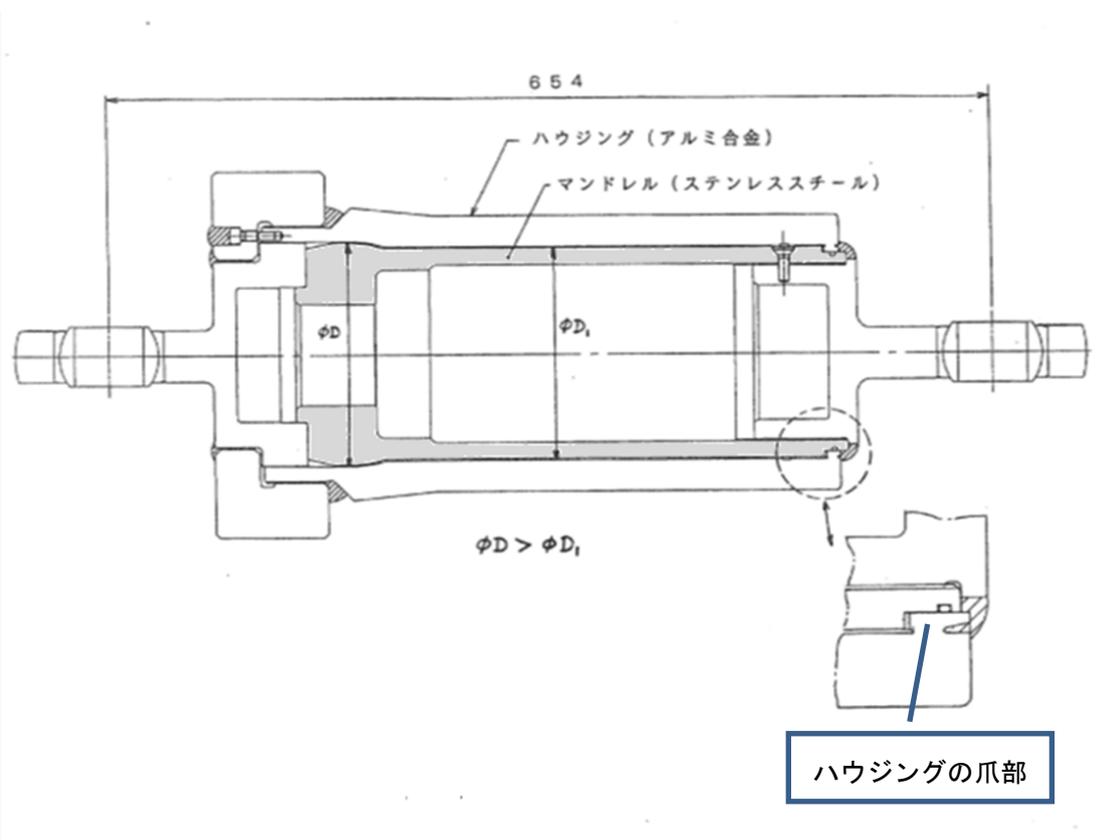
付図5 ショックアブソーバー

本件船長の口述及びA社の回答書によれば、本船は、海洋生物との衝突の衝撃により、船首水中翼装置に設けられている右舷側及び左舷側のショックアブソーバーが、235mm及び225mm伸びた。

ショックアブソーバーは、ハウジングと称する外筒、マンドレルと称する心棒及び船体取付け金具等によって構成され、通常はハウジングの爪部で荷重を受け持っているが、海中の障害物と船首水中翼との接触により、作動開始荷重である約700kNを超える静荷重が加わると、爪部がせん断破壊し、ハウジングからマンドレルが引き出され、この時、ハウジングの内径より大きな径のマンドレルがアルミニウム合金製のハウジングを変形させることによって衝突エネルギーが吸収される構造である。

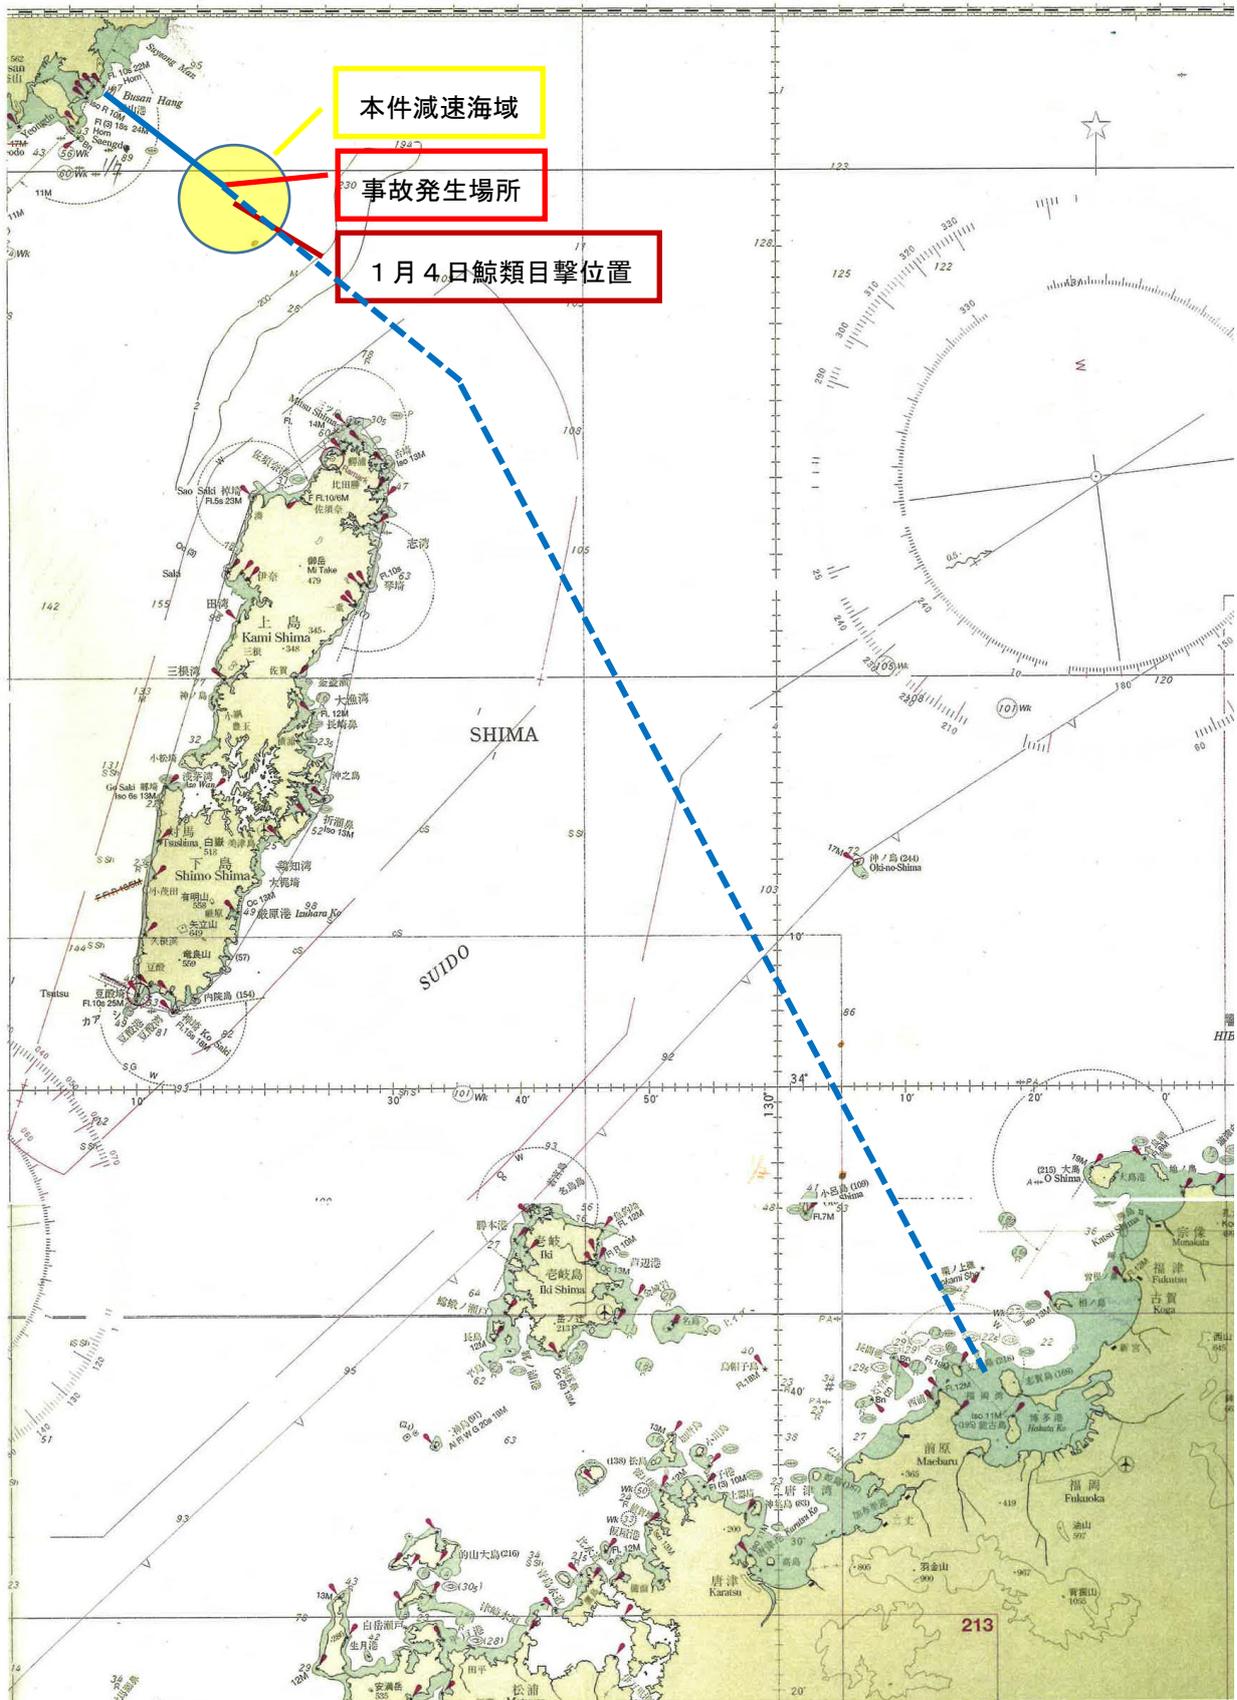
付図 7 本件減速海域設定状況図

平成28年1月4日に北緯34°57.6′ 東経129°15.4′ の位置で体長17mのくじら1頭が目撃（以下「本件目撃情報」という。）されていた。

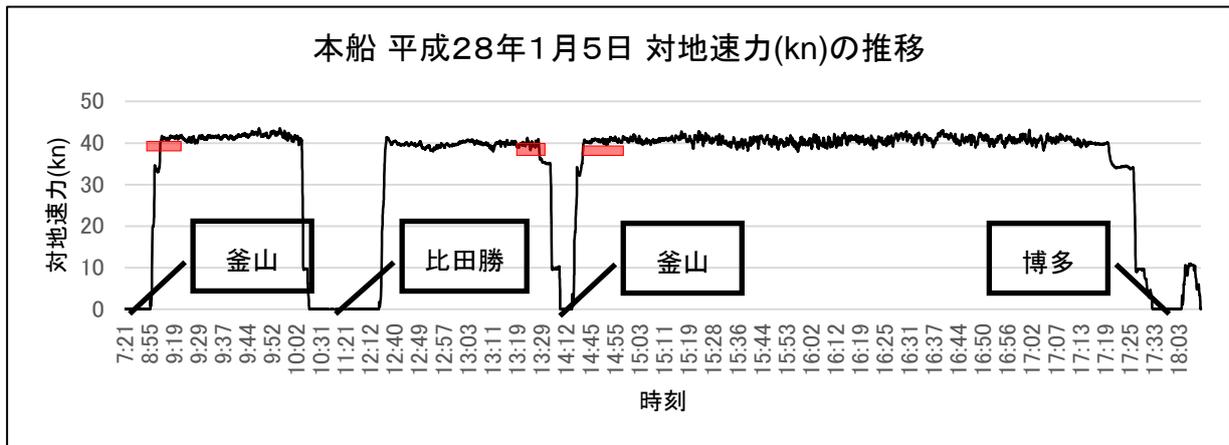
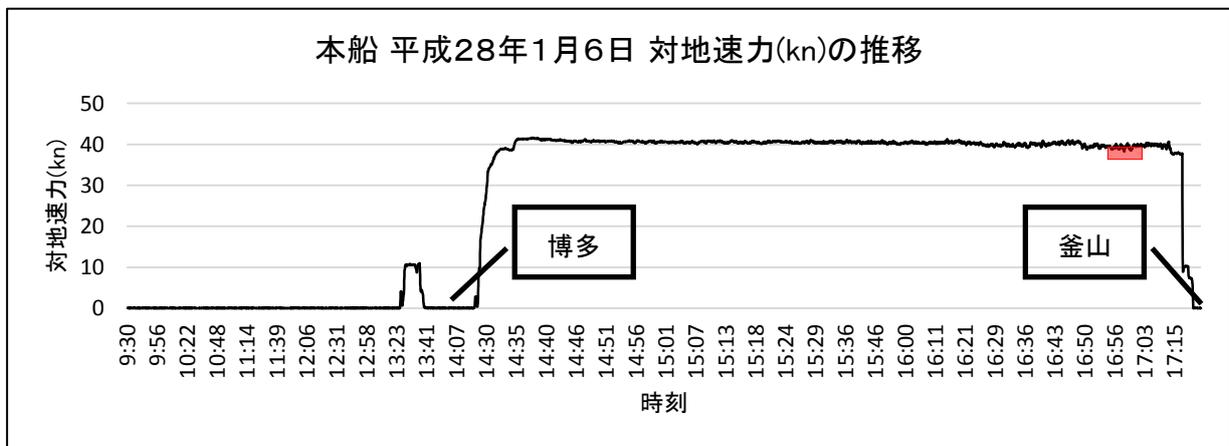
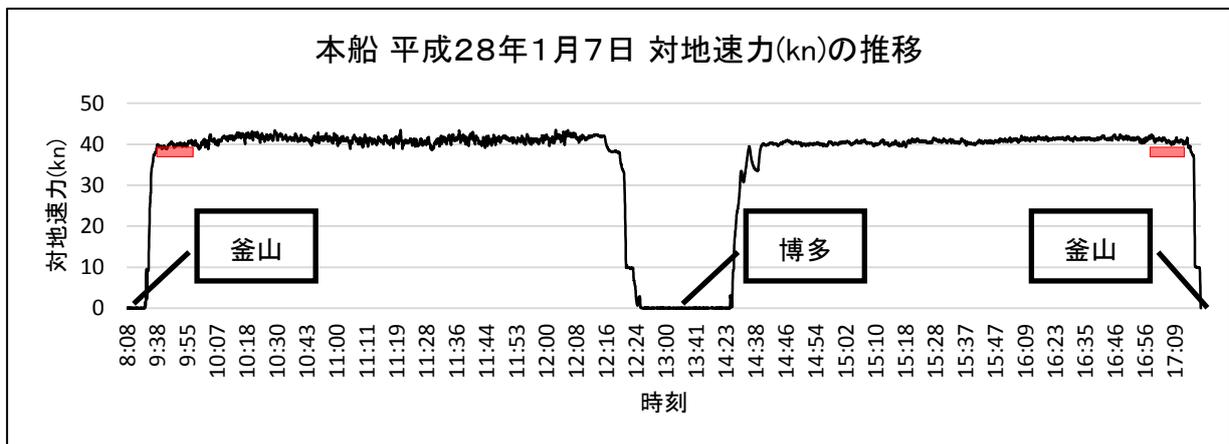
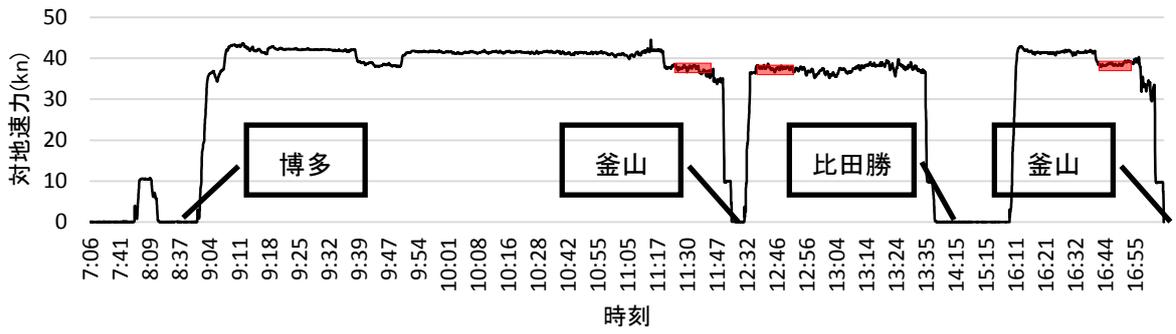
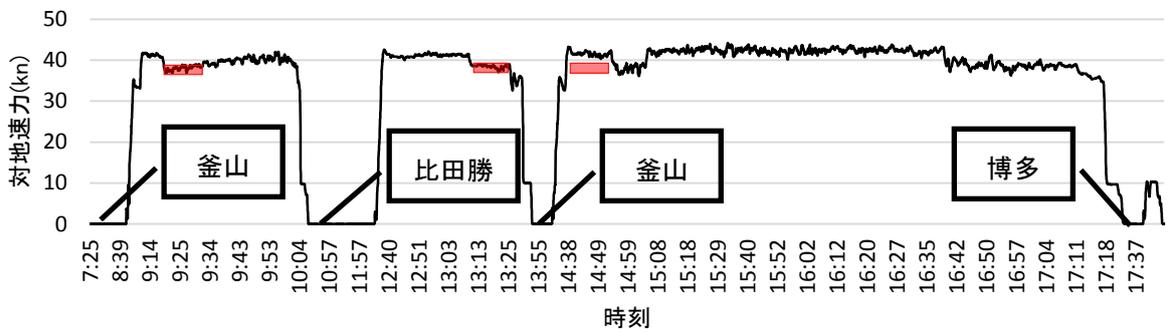
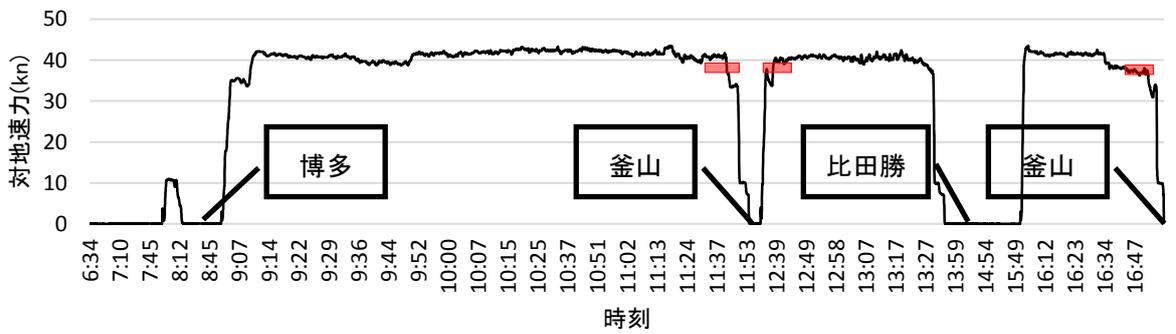
付図8 A社に所属する旅客船速力推移図

本船は、本件減速海域付近を、5日09時30分ごろ約41.5knで、13時13分ごろ約40.0knで、14時58分ごろ約41.6knで、6日16時57分ごろ約38.8knで、7日09時55分ごろ約39.4knで、17時03分ごろ約41.5kn

同型船A₁は、本件減速海域付近を、5日11時30分ごろ約37.7knで、12時51分ごろ約37.9knで、16時47分ごろ約38.4knで、6日09時27分ごろ約37.5knで、13時12分ごろ約38.6knで、14時53分ごろ約41.8knで、7日11時30分ごろ約40.0knで、12時53分ごろ約40.7knで、16時41分ごろ約38.2knで航行した。

同型船A₂は、本件減速海域付近を、6日11時32分ごろ約41.5knで、12時56分ごろ約41.1knで、16時44分ごろ約39.9knで、7日09時29分ごろ約40.8knで、13時13分ごろ約40.6knで、15時01分ごろ約42.5knで航行した。

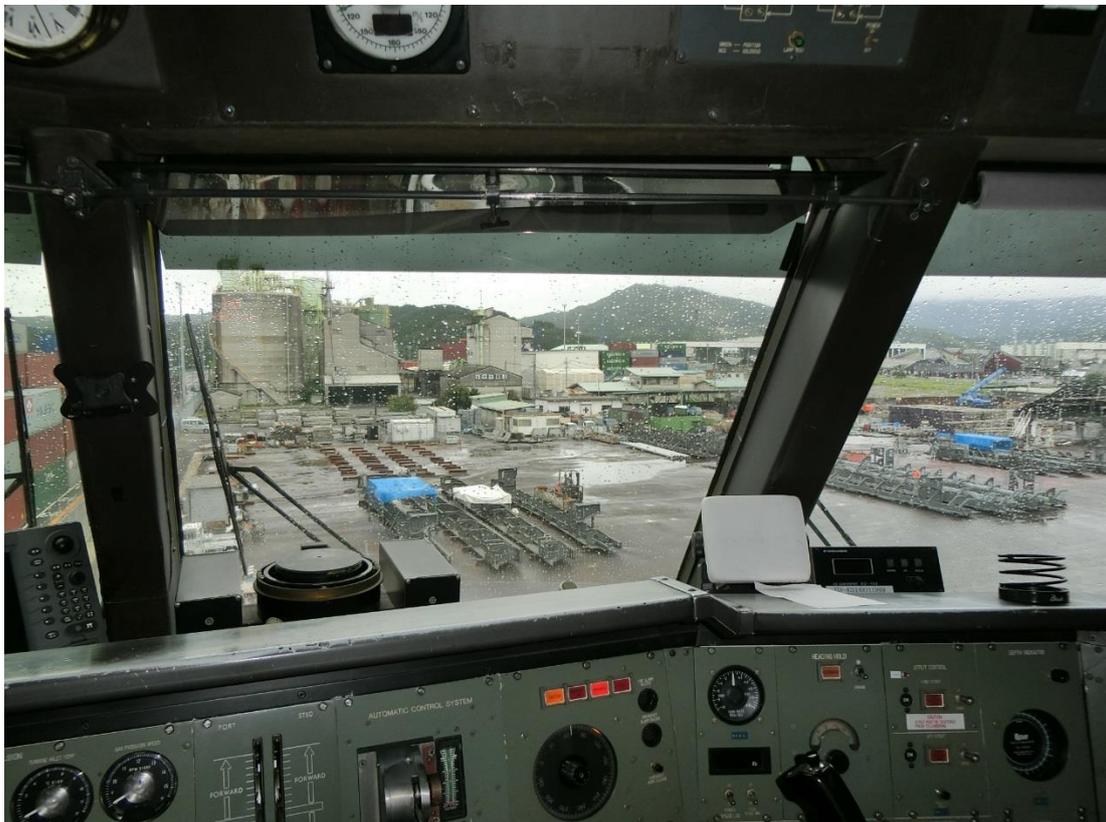
写真2 操舵室からの見通し状況

- (5) 操舵室の操縦者用及び機関士用各座席からの海面の見通し^{*7}に関する情報
艇走時（船首喫水1.46m、船尾喫水1.65m）における操舵室の操縦者用及び機関士用各座席からの見通しは、約9.9mである。

翼走時（翼深度2.0m）における操舵室の操縦者用及び機関士用各座席からの見通しは、約18.7mである。

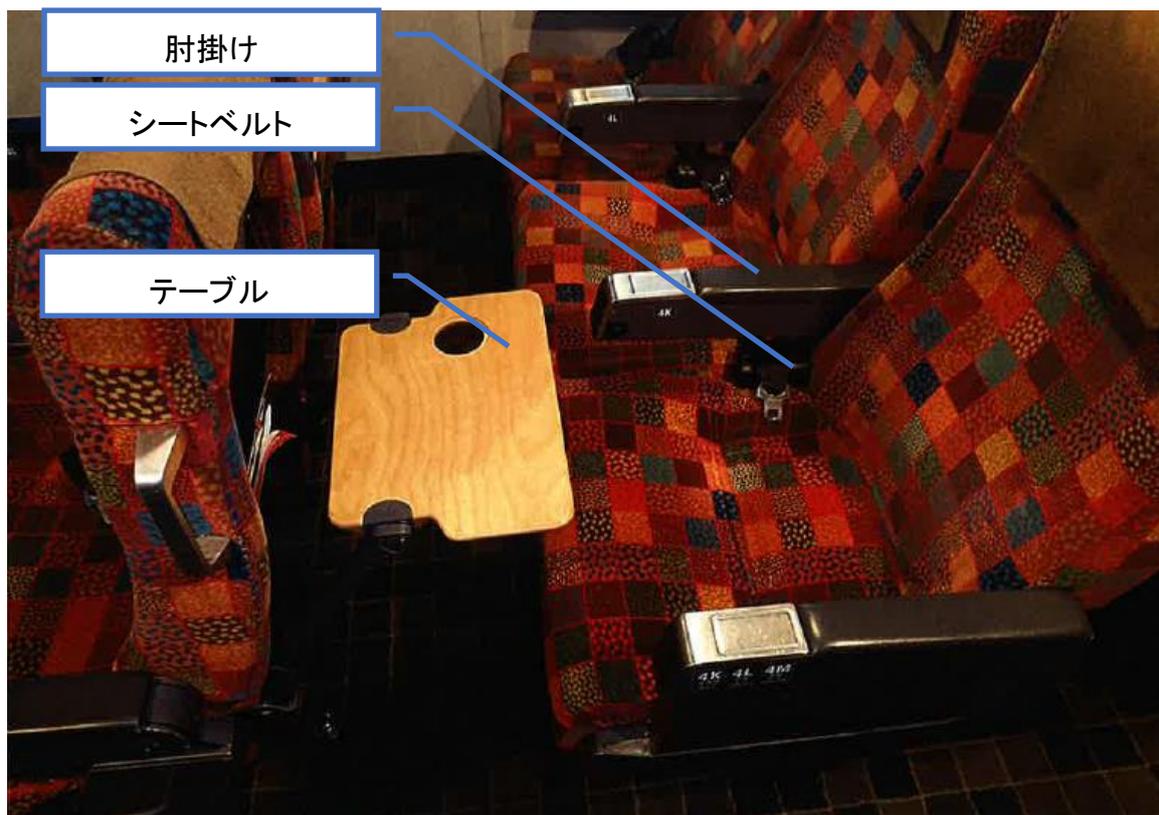
写真3 一般席

最前列の座席には、肘掛け格納式の樹脂製テーブルが装備され、他の座席では、前席の背面に設けられた木製テーブルが使用可能になっており、各テーブルを使用した際のテーブル下面と座面及びテーブル後端と背もたれとの間隔は、それぞれ約20cm及び約40cmである。

- (1) 鯨類警戒航行の実施について、安全管理規程で定めること。
- (2) 各船に対し、設定した減速海域における鯨類警戒航行を励行させること。
- (3) 各船における鯨類警戒航行の実施状況が把握できる管理体制を構築すること。
- (4) 客室内における緩衝材の取付け及び鯨類警戒航行時のテーブルの格納等を進めること。

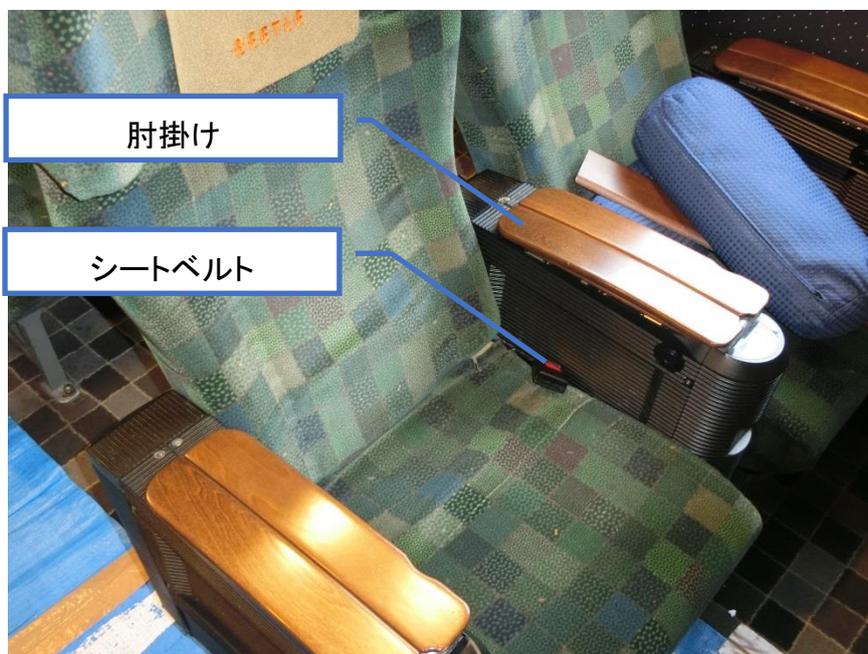
写真4 グリーン席

グリーン席の各座席には、ベルト端部に緊急ロック式巻取装置を備えた2点式シートベルトが装備されている。各座席の肘掛け上部に、厚さ約10mmの木製板が肘掛け側面から座席内側へ約5mm張り出して設置されているが、緩衝材は設けられていない。

各座席には、肘掛け格納式の木製テーブルが装備され、同テーブルを使用した際のテーブル下面と座面及びテーブル後端と背もたれとの間隔は、それぞれ約20cm及び約40cmである。
