船舶事故調査報告書

事故種類	乗組員行方不明
発生日時	不明（平成28年5月21日 21時15分ごろ～42分ごろの間）
発生場所	不明（高知県土佐清水市足摺岬南方沖（概位 北緯32°40.5′ 東経132°58.5′～北緯32°41.9′ 東経133°04.3′の間））
事故の概要	ケミカルタンカー ^{フライン} FINE CHEMIは、船長ほか11人が乗り組み、足摺岬南方沖を千葉県千葉港に向け東進中、機関長が行方不明となった。
事故調査の経過	平成28年5月22日、本事故の調査を担当する主管調査官ほか1人の船舶事故調査官を指名した。 平成28年5月25日、7月15日 現場調査及び口述聴取 原因関係者からの意見聴取は、本人が行方不明のため、行わなかった。 FINE CHEMI の旗国に対し、意見照会を行った。
事実情報 船種船名、総トン数 IMO番号 船舶所有者 船舶管理会社 船級 L×B×D、船質 機関、出力、進水	ケミカルタンカー FINE CHEMI（大韓民国籍）、1,307トン 8909977 DONGNAM SHIPPING CO., LTD.（A社） EASTERN TANKER CO., LTD.（B社） KOREAN REGISTER OF SHIPPING 69.90m×12.00m×5.40m、鋼 ディーゼル機関、1,250kW、1989年10月 （写真1参照）

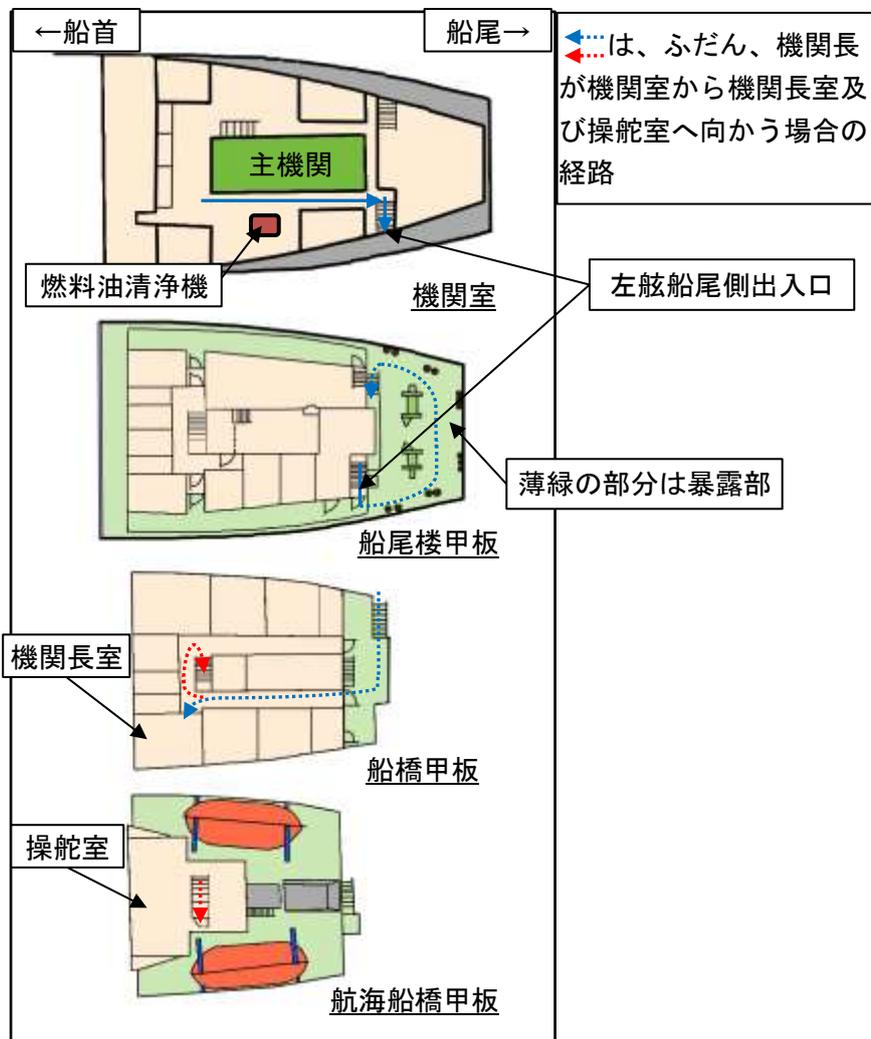
図1 機関室から居住区等への経路

機関長は、機関室から居住区の自室に戻る際は、機関室の左舷船尾側暴露部に通じる出入口から、船尾楼甲板の船尾側を通り、右舷船尾側に設置された階段を使用しており、さらに、船橋甲板から操舵室に赴く際は居住区の階段を使用していた。

本船は、足摺岬南方沖を千葉港へ向けて東進中、機関長が、平成28年5月21日21時15分ごろ機関室から暴露部へ通じる出入口を出て行くところを目撃され、21時42分ごろ船内で見当たらないことが判明したことから、この間において、落水したものと考えられる。

機関長は、夜間、酒気を帯びてスリッパを履いた状態でハンドレール等が設置された暴露部に出た際、うねりによる動揺等で体勢を崩して落水した可能性があると考えられるが、目撃者がおらず、機関長が行方不明であることから、落水した状況を明らかにすることはできなかった。
