船舶事故調査報告書

船種 船名 貨物船 TAI YUAN

事故種類 火災

発生場所 福岡県福岡市博多港箱崎ふ頭16号岸壁

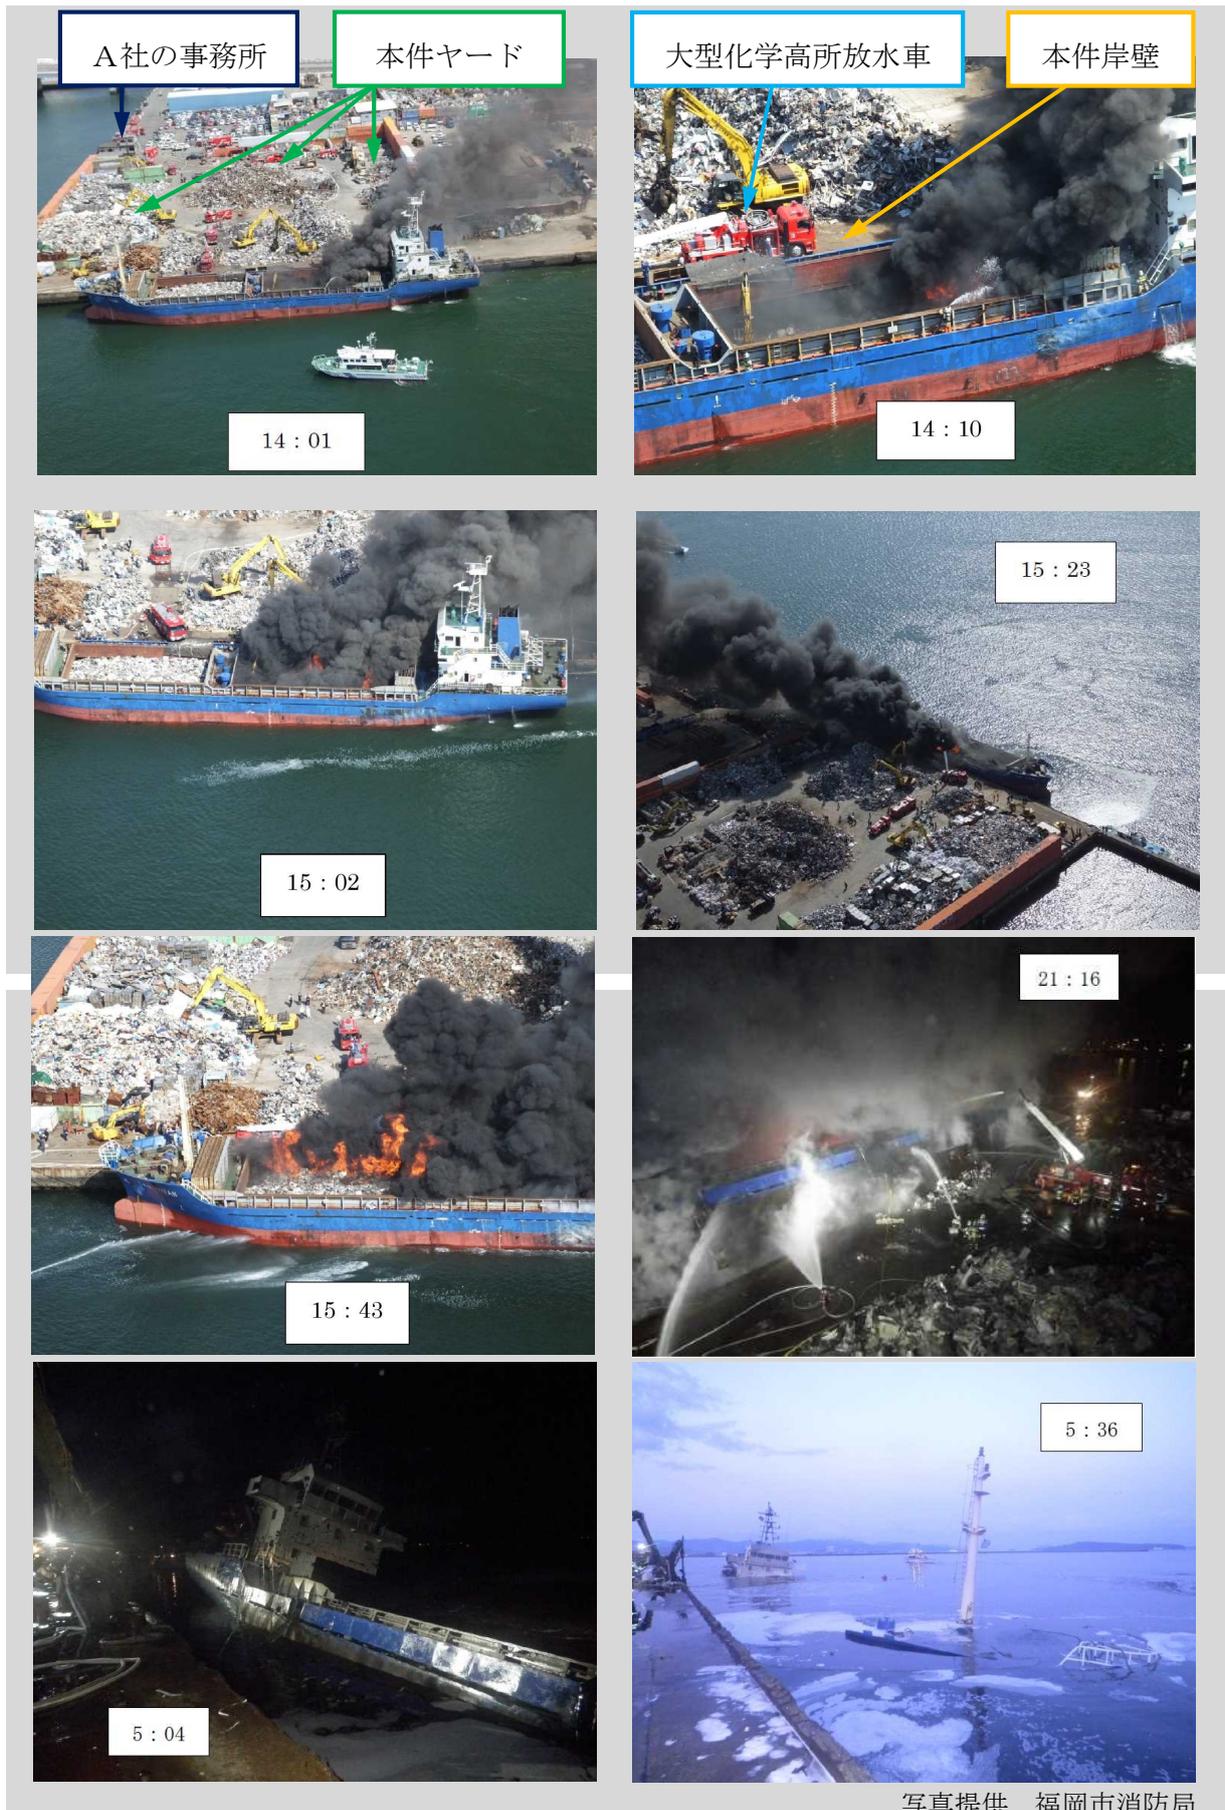
図1 本船の火災及び沈没に至る状況

消防隊は、14時52分ごろ本船が左舷側へ傾斜するのを認めたので、本船上の隊員を退避させた。

消防隊は、本船上に隊員がおらず、濃煙が立ちのぼる中、本件貨物倉内の延焼状況を把握することが困難となっていたところ、15時12分ごろ本件油圧ショベルの燃焼及び船首側貨物倉への延焼をそれぞれ認めた。

本船は、引き続き消防隊により消火活動が続けられていたところ、04時54分ごろ左舷船首側から沈没し、操舵室を海面上に残した状態で着底し、鎮火した。

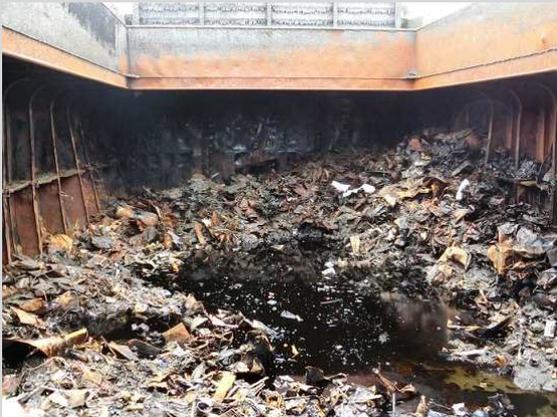
本件貨物倉船尾側

現場調査及び船舶解体会社担当者の口述によれば、本船は、貨物倉内側壁、配管及び外板にペイントの焼損及び熱変形を生じたが、船体外板に破口や亀裂等の損傷はなかった。

2.3から、本船は、両貨物倉側壁、配管及び外板にペイントの焼損及び熱変形を生じたが、船体外板に破口や亀裂等の浸水の原因となる損傷は生じなかったものと考えられる。

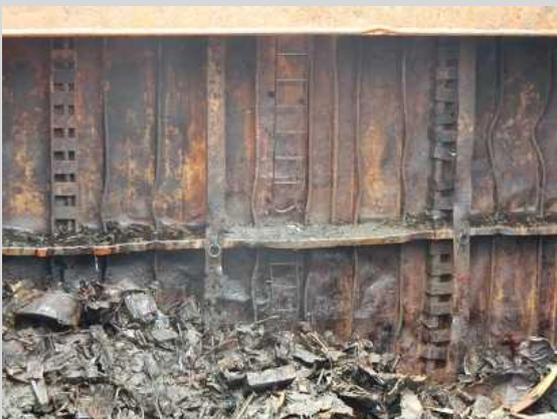
本件貨物倉船首側隔壁

- (1) 2.1及び2.6から、本船は、放水の継続により貨物倉内で水面が上昇しても、断熱材等の比重の軽い可燃物が燃焼した状態で浮揚し、水面上で燃焼が継続した可能性があると考えられる。
- (2) 2.1及び2.5.2から、本船は、本件貨物倉の燃焼熱が隔壁を通して船首側貨物倉に伝わったことから、同貨物倉内の可燃物が発火して延焼したものと考えられる。
- (3) 2.1及び2.5.3から、消防隊は、本船が炭酸ガス消火設備を備えていることを知らなかったものと考えられる。
- (4) 2.1から、消防隊は、貨物倉へのタンパク泡放射及び放水並びに船体外板への冷却放水を行ったものの消火できない状況下、燃料油への引火や炎上の危険も否定できないと考えたことから、本船の傾斜及び沈下並びに火勢の状況を見ながら、貨物倉への放水を継続したものと考えられる。
- (5) 2.1及び2.11.1(2)から、消防隊は、本船が沈没する可能性があることを認識した際、沈没後の油の流出に関する情報として、港湾管理者である福岡市へその旨を連絡したものと考えられる。
- (6) 2.1及び3.1.4から、本船は、浸水の原因となる損傷を生じていなかったことから、貨物倉に蓄積した水の影響により、左舷船首側から沈没に至ったものと考えられる。

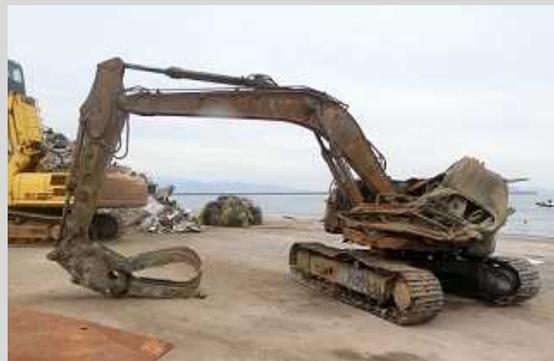
本件油圧ショベル

また、本件油圧ショベルは、焼損及び熱変形を生じた。

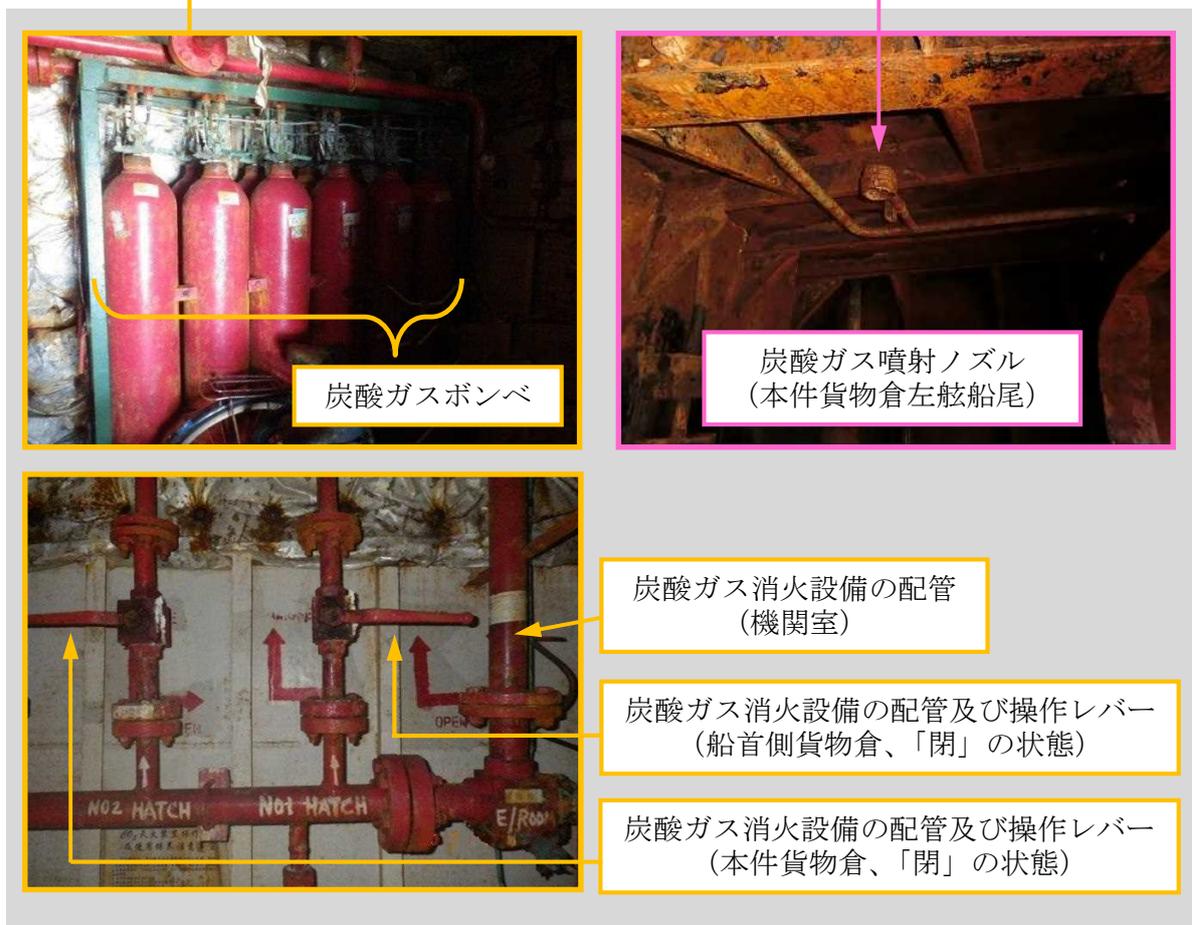
図4 炭酸ガス消火設備の状況

本船は、消火栓のほか、炭酸ガス消火設備^{*1}を備え、船首側貨物倉、本件貨物倉、機関室等の区画に炭酸ガス噴射ノズルが設置されており、上甲板右舷側の制御室には、炭酸ガスボンベ及び各区画への配管や操作レバーが並び、区画ごとに同設備を操作するようになっていた。

本事故後、引き揚げられた本船において、炭酸ガス消火設備の操作レバーは船首側貨物倉、本件貨物倉共に「閉」の状態であった。

なお、作業員A及びA社担当者の口述並びに福岡市消防局の回答書によれば、作業員A、A社担当者及び消防隊は、本船の乗組員から、本船が備える炭酸ガス消火設備に関する情報を伝達されていなかった。

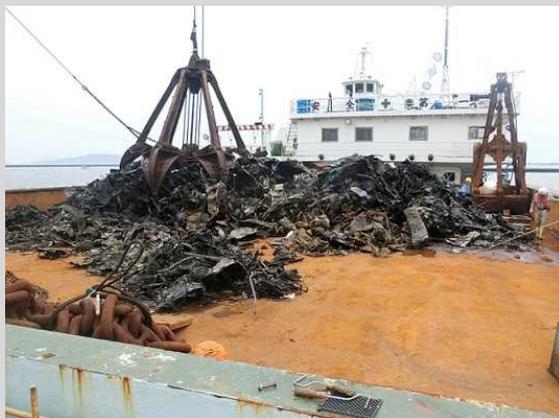
引き揚げられた本件貨物倉のスクラップ

沈没した本船から引き揚げられた本件貨物倉のスクラップには、金属くずのほか、乾電池、リチウム電池、ボタン電池、灯油缶等の混入が認められるとともに、断熱材、プラスチック製品、ゴム製品、ビニル製品、木片、紙片等が多数混入していた。

2.6及び2.9.1(1)から、本件貨物倉に積載されたスクラップには、金属くずのほか、乾電池、リチウム電池、ボタン電池等の発火源となる可能性のある物品及び断熱材、プラスチック、ゴム、ビニル、木片、紙片等の可燃物が混入していたものと認められる。

- (1) 受入れ、蔵地、船舶への荷役及び搬出のいずれの時点においても検品を実施し、火源となり得る貨物と可燃性物質の分別を徹底すること。
- (2) 次に掲げる貨物は、受入れ、蔵置、船舶への荷役及び搬出しないこと。
 - ① 使用済みの電気機械器具（欠損及び粗破砕したものも含む）
 - ② 油等の引火性液体が付着又は混載されているもの
- (3) 集積時及び船積み時に荷役機械等で貨物に衝撃、圧迫を行わないこと。
- (4) 輸出用再利用資材を集積する場合は、次によること。
 - ① 分類、材質ごとに整理整頓を行うこと。
 - ② 集積時及び船積み時に消火器等を準備すること。

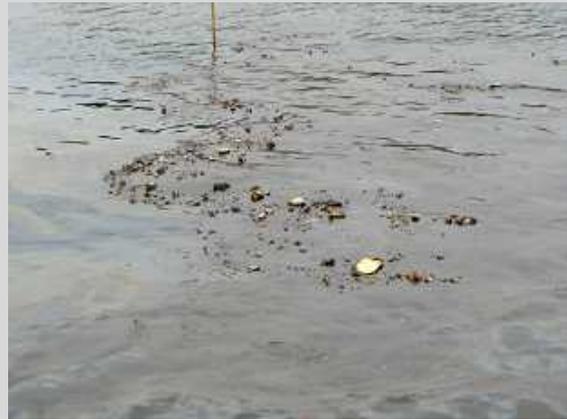
海面に浮遊する断熱材等

また、スクラップ引揚げ後の海面には、浮遊する多数の断熱材等が認められた。

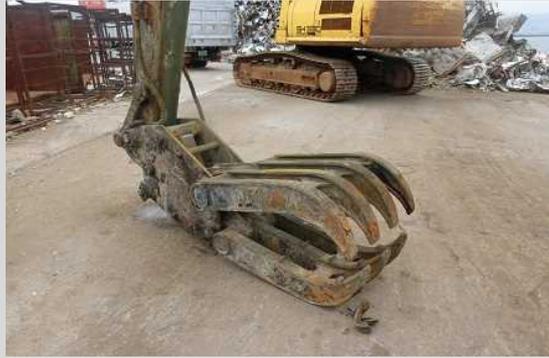
本件油圧ショベルのフォーク

貨物倉内に積載された油圧ショベルは、より多くのスクラップを積載できるよう、積み込まれたスクラップをフォークで潰したり、スクラップ上を走行するなどして圧縮したり、均したりしていた。

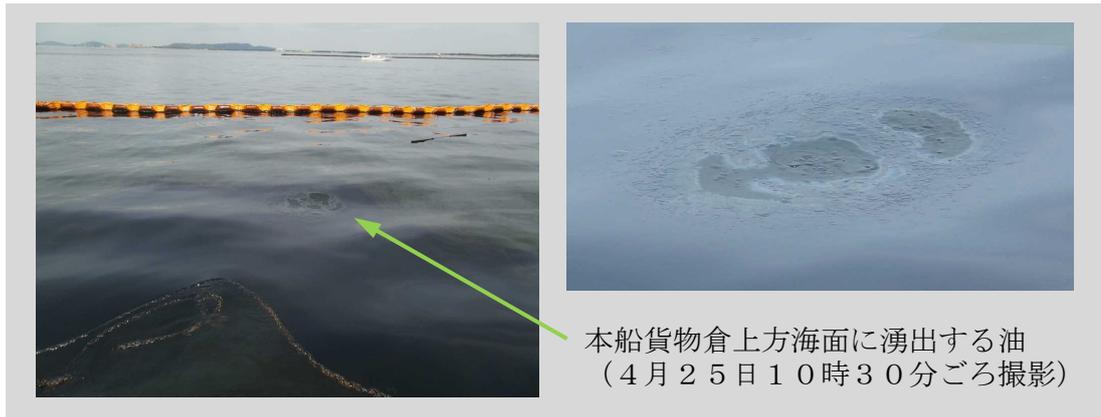
図9 本船からの油流出状況

本船は、沈没後、油の流出が認められ、サルベージ会社により、4月25日17時25分ごろ燃料タンクのエア抜き管が閉鎖された。(図9参照)

2.5.4、2.11.1(1)及び3.1.1(11)から、本船は、本事故前に積載していた燃料油量が約104.2kℓ、沈没後に燃料タンクから抜き取られた油量の推算が約41.2kℓであることから、沈没から約12時間30分後に本船の燃料油エア抜き管が閉鎖されるまでの間、燃料タンクから推算で約63.0kℓの油が流出した可能性があると考えられる。

- (1) 船長及び船舶所有者は、船舶から油の流出のおそれが生じた際は、可能な限り速やかにエア抜き管の閉鎖、オイルフェンスの設置等、油の防除のための措置を講じること。
- (2) 港湾管理者は、船舶から油の流出のおそれが生じた際は、当該船舶の船長及び船舶所有者が行う油の防除のための措置の状況を勘案し、必要に応じて可能な限り速やかにオイルフェンスを設置するなど、油の防除のための措置を講じること。

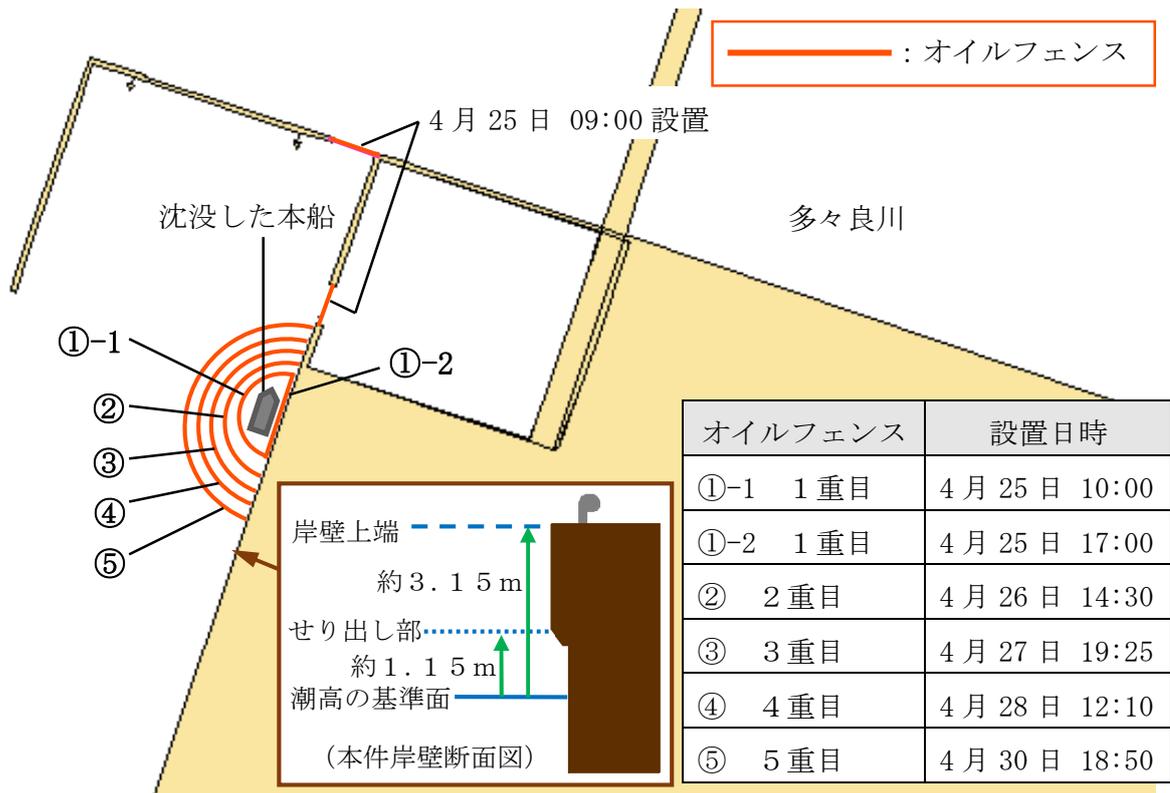
図10 オイルフェンスの設置及び本件岸壁の状況

本船は、10時00分ごろオイルフェンス設置会社により本船の沖側を囲うオイルフェンスが設置されたものの、同オイルフェンスと本件岸壁との接続部から油の流出が認められたので、15時00分ごろB社がオイルフェンス設置会社に依頼し、17時00分ごろ本船の岸壁側を囲うオイルフェンスが設置され、その後も本船の沖側を囲うオイルフェンスが計4本追加された。

なお、本件岸壁は、その高さが潮高の基準面上約3.15mで、上端の下方約2mの位置（潮高の基準面上約1.15m）まで海側にせり出した形状となっており、前面海域は、水深（潮高の基準面下）約10mまで掘り下げられていた。

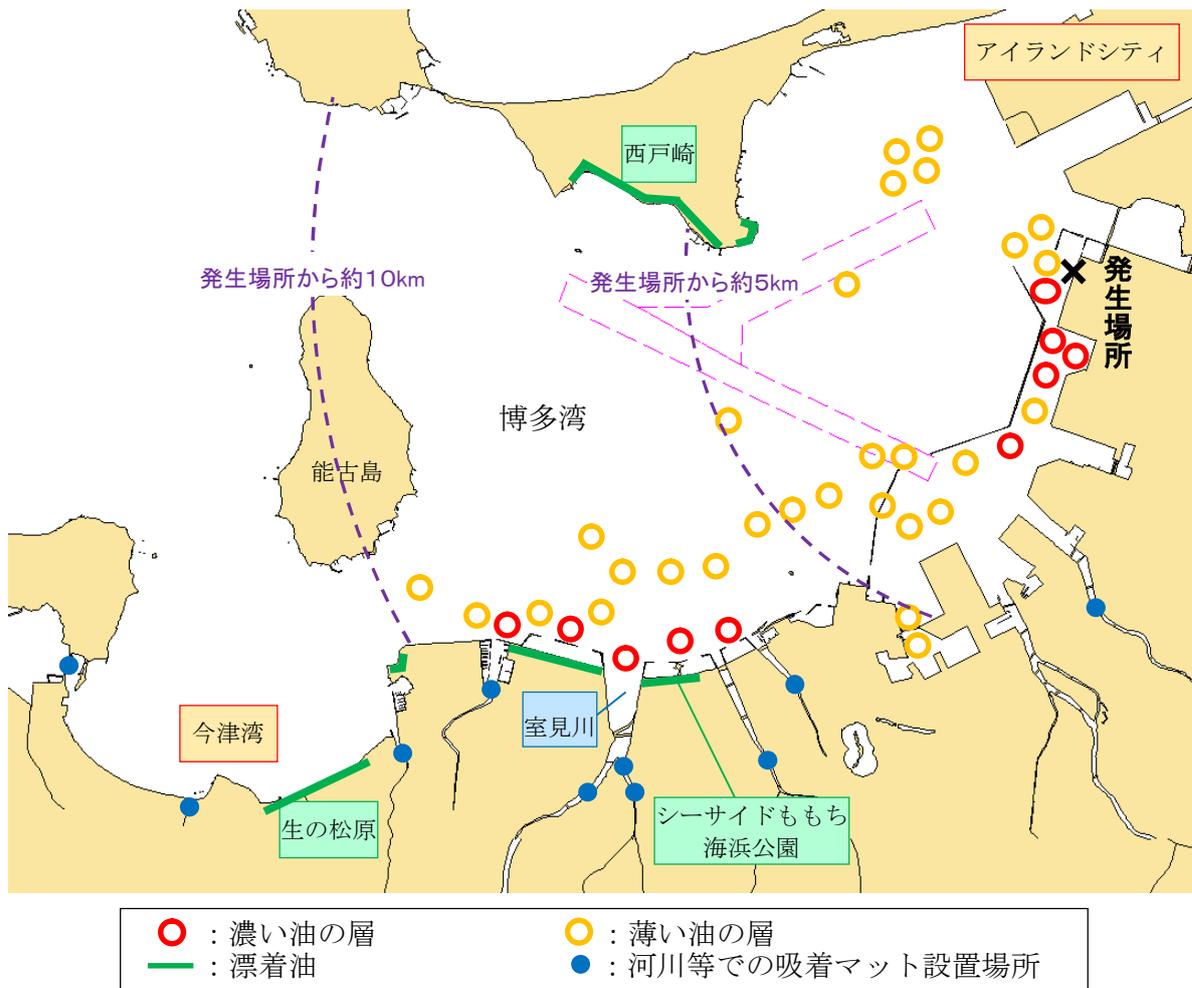
図 1 1 油の拡散状況

本事故現場の前面海域から、北方は福岡県福岡市アイランドシティ西側海域、南西方は同市今津湾付近まで油の浮遊が認められた。(4月27日時点)

(2) 陸域

福岡県福岡市シーサイドももち海浜公園から同市生いきの松原まで、及び同市西戸崎さいとぎき付近に油の漂着が認められた。

博多湾南部に流れ込むむろみ室見川等の西部エリアに油の漂着が見られ、それぞれの河川部から約100m～1.9kmの範囲で吸着マットへの油の付着が認められた。

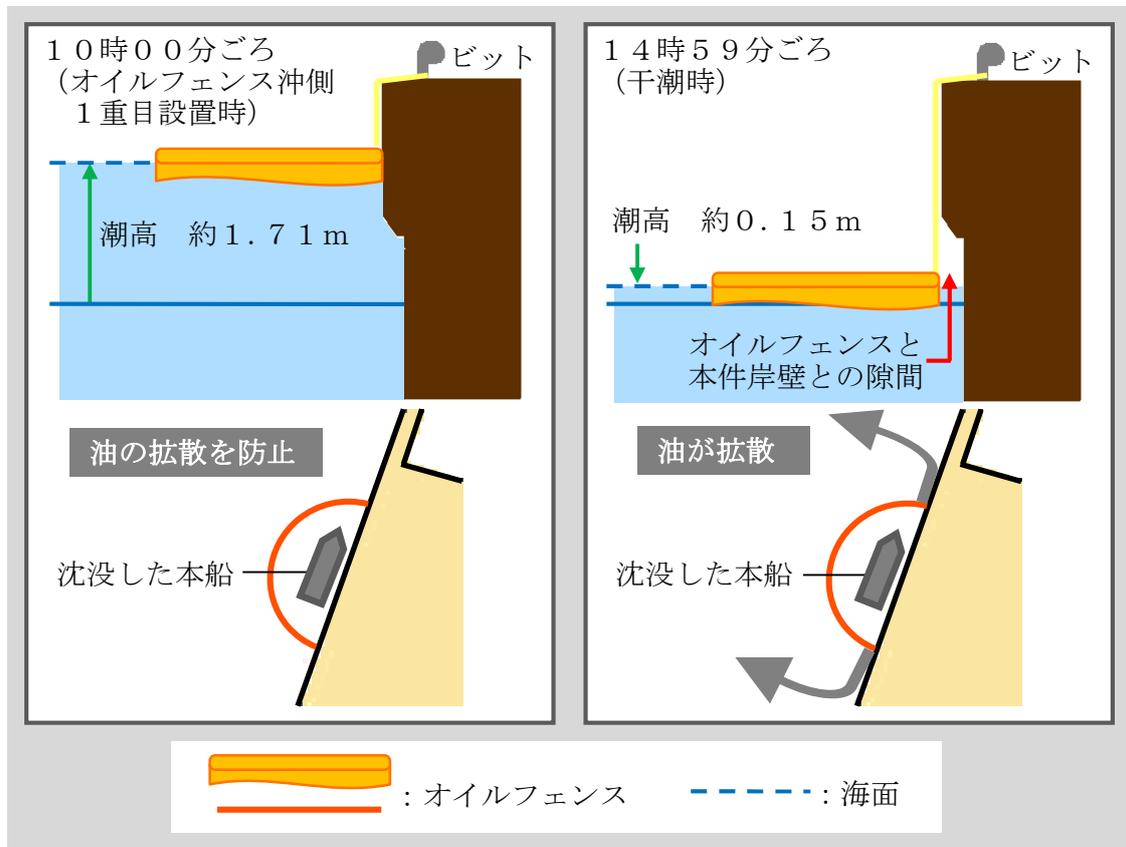
図12 オイルフェンスの設置及び油拡散イメージ図

- (1) 3.1.1(11)及び3.3.1から、沈没した本船から流出した油は、4月25日10時ごろ本船の沖側を囲うオイルフェンスが設置されるまでの約5時間、拡散したのと考えられる。
- (2) 2.10.2、2.11.1(2)及び3.3.1から、潮高が本件岸壁のせり出し部下端の高さ(約1.15m)より低くなった12時ごろから、本船の岸壁側を囲うオイルフェンスが設置された17時ごろまで、本件岸壁とオイルフェンスと

の間に生じた隙間から油の拡散が継続した可能性があると考えられる。(図12参照)
