船舶事故調査報告書

船種船名 貨物船 REAL
IMO番号 7130153
総トン数 1,798トン

事故種類 乗揚
発生日時 平成29年10月23日 00時15分ごろ
発生場所 富山県伏木富山港
富山東防波堤灯台から真方位241° 220m付近
(概位 北緯36° 45.9' 東経137° 13.5')

平成30年12月5日
運輸安全委員会(海事部会)議決
委員長 中橋和博
委員 佐藤雄二(部会長)
委員 田村兼吉
委員 石川敏行
委員 岡本満喜子

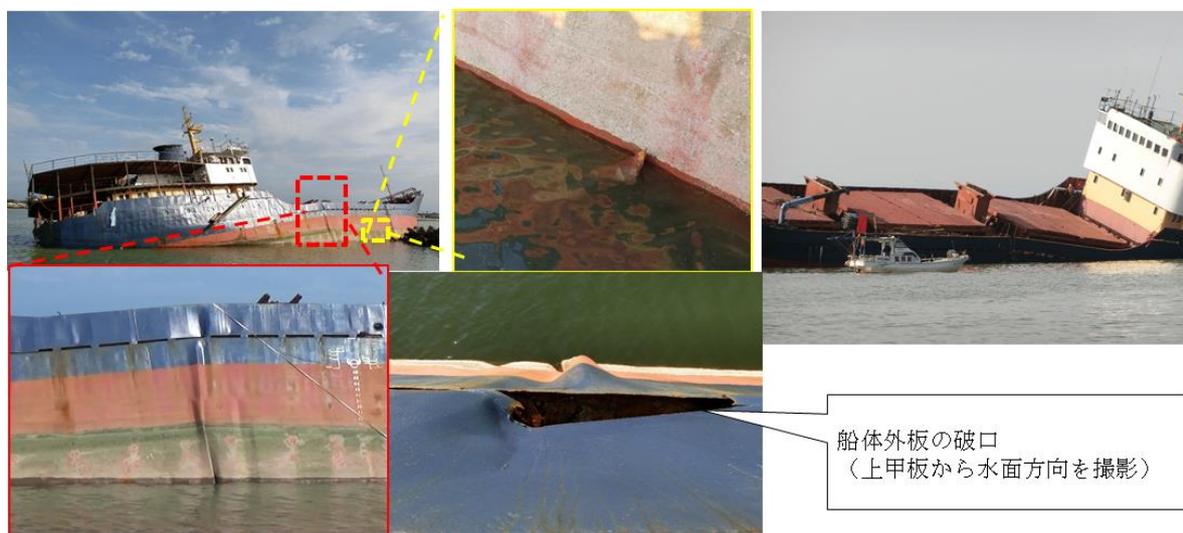
写真2.3 本船の損傷状況

現場調査及びサルベージ会社担当者の口述によれば、本船は、船体中央部付近が大きく折損したほか、船体各所に破口、亀裂及び凹損が生じて全損となり、平成30年1月7日、サルベージ会社により本件防波堤から撤去された。

2.1.2 及び 2.3 から、本船は、船体中央部付近が大きく折損したほか、船体各所に破口、亀裂及び凹損を生じ、全損となったものと推定される。

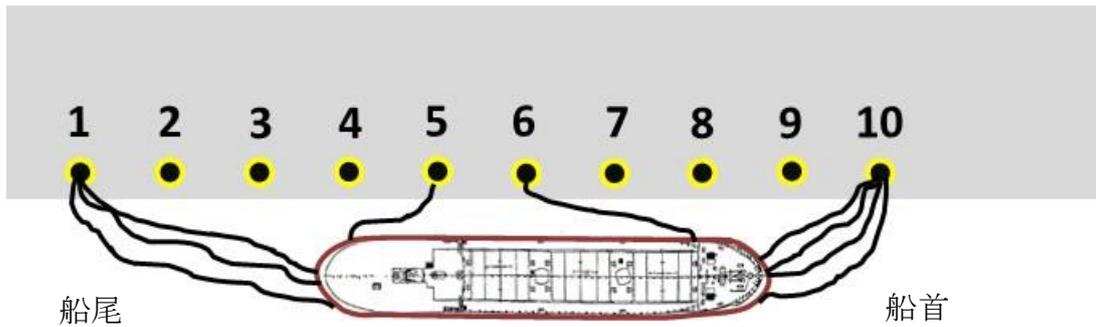
図 2.7-2 本船の係留状況 (イメージ)

- (1) 荒天準備のためにヘッドライン2本、スタンライン1本の増し取りを実施し、合計9本の係留索 (ヘッドライン4本、スタンライン3本、前後部スプリングライン各1本) を取っていた。
- (2) 各索とも張り合わせることなく、緩んだ状態を維持して係止していた。
- (3) 船体と岸壁の間の距離は、約5~10mであった。

- (1) 本船は、本件岸壁に係留中、疲労劣化及び経年劣化が生じて強度が低下した係留索を使用していたことにより、船尾方から船体の運動を助長する風浪を受け、使用していた係留索の強度を超える荷重がかかったことから、後部係留索から破断したものと考えられる。
- (2) 最初に後部係留索が破断したことにより、破断した係留索が担っていた荷重が他の係留索へ分散され、それぞれの係留索に既にかかっていた荷重に合併され過負荷状態となり、破断荷重の低い係留索から逐次破断して全ての係留索が破断したものと考えられる。
- (3) 荒天による外力がある状況下、増し取りをしたものの、径の異なる複数の係留索を混用したこと及び緩みを持たせて係留していたことは、係留索の破断に関与した可能性があると考えられる。

- (1) 船長は、係留索の使用にあたっては、保守点検を適切に行い、劣化により強度が低下したものは使用せず、径の異なる索を混用しないこと。

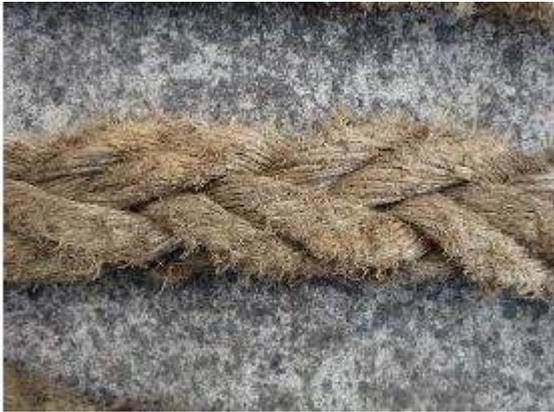
写真2.9-1 毛羽立ち

- (1) 全ての係留索が合成繊維索（ポリプロピレン）であった。
- (2) 径の大きさは、50mm台、60mm台及び70mm台の3種に大別され、それぞれ4本、2本及び3本であった。
- (3) 全ての係留索に毛羽立ちが認められた。
- (4) ストランド^{*13}の形状が判別できないほどの毛羽立ち箇所を有する物が6本

- (1) 本件メーカーによる外観検査により、全ての索に毛羽立ちが認められたほか、一部の索には溶融痕及びストランドの破断があること、並びに引張試験で確認された破断荷重が規格荷重から30%以上の強度低下のある索があったことから、本船が本事故当時使用した係留索には、疲労劣化及び経年劣化が生じていたものと考えられる。
- (2) 本船が本事故当時使用した係留索は、国際基準に規定されている「十分に安全な使用荷重」を有していなかった可能性があると考えられる。
- (3) 本船が本事故当時使用した係留索は、「係留設備に関する指針（第3版）」に記載されている点検及び廃棄に係る内容を参考にした点検等が実施されていなかった可能性があると考えられる。
- (4) 本件メーカーによる計測結果によれば、本船が本事故当時使用した係留索の径は、55～72mmであり、径の異なる索を混用していたものと推定され、各索に平均して荷重がかかっていなかった可能性があると考えられる。
- (5) 荒天準備として係留索の本数を増やしたものの、径の異なる索を混用したこと及び各索とも張り合わせることなく緩めた状態での係留をしたことから、増し取りとしての効果が得られていなかった可能性があると考えられる。

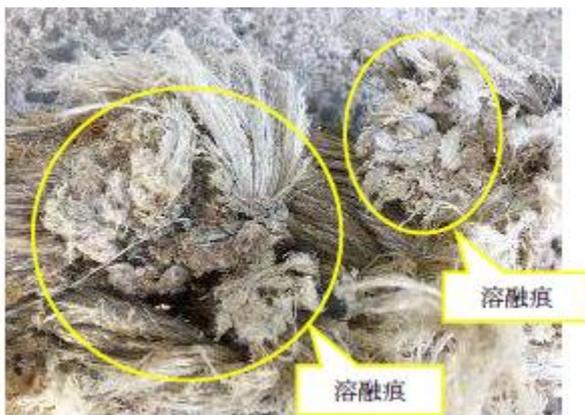
写真2.9-3 溶融痕

(5) 溶融痕を有する物が2本あった。

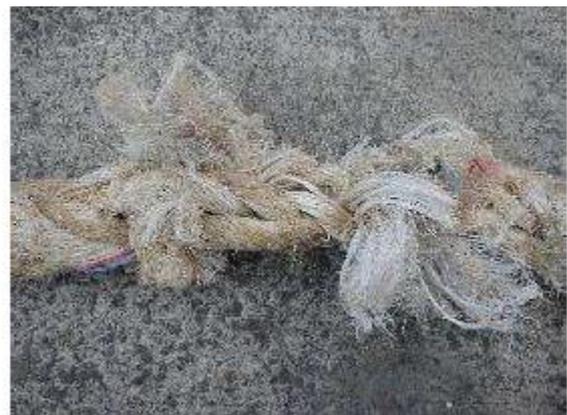
写真2.9-4 スtrandの破断

(6) スtrand自体に破断箇所を有する物が2本あった。

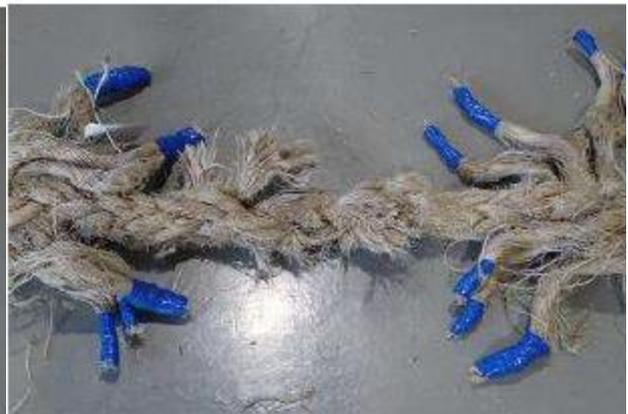
写真 2.9-8 破断状況

- (1) 引張試験に基づき、各索の破断荷重と、それら各索の径の判定に対応する規格荷重について、本件メーカー規格（製造出荷時の保証破断荷重）と比較した結果は、表 2.9 のとおりであった。
- (2) 一般的に索の廃棄及び取替え時機の目安を査定する残存率（破断荷重/規格荷重）70%を下回る索が、本件メーカー規格に対して6本であった（表中の赤色部）。

- (1) 使用するたびに係留索に負荷がかかり、繰り返し使用することで係留索に疲労が蓄積し、本来の能力、品質が失われていく「疲労劣化」、及び製造からの時間経過に伴って、徐々に紫外線等による影響を受け、本来の能力、品質が失われていく「経年劣化」が発生していることが考えられ、これらの劣化により係留索の破断強度（荷重）が低下したものと考えられる。
- (2) ⑦の索を除き、破断荷重が400kN以下であったので、同索以外全て強度が低い状態の係留索であった。
- (3) 上記(1)及び(2)の状態において、オーバーロード（過負荷）がかかったことにより、破断につながったものと推測される。
- (4) 径が異なる係留索を混用していたことから、各索の破断強度が一樣ではなく、全体の係留力の低下につながったものと考えられる。
