# 船舶事故調査報告書

船種 船名 コンテナ船 ESTELLE MAERSK  
IMO番号 9321495  
総トン数 170,794トン

船種 船名 コンテナ船 JJ SKY  
IMO番号 9347968  
総トン数 9,948トン

事故種類 衝突  
発生日時 平成28年6月7日 07時08分54秒ごろ  
発生場所 阪神港神戸区神戸中央航路  
神戸中央航路第1号灯浮標から真方位015° 195m付近  
(概位 北緯34° 38.7' 東経135° 16.0')

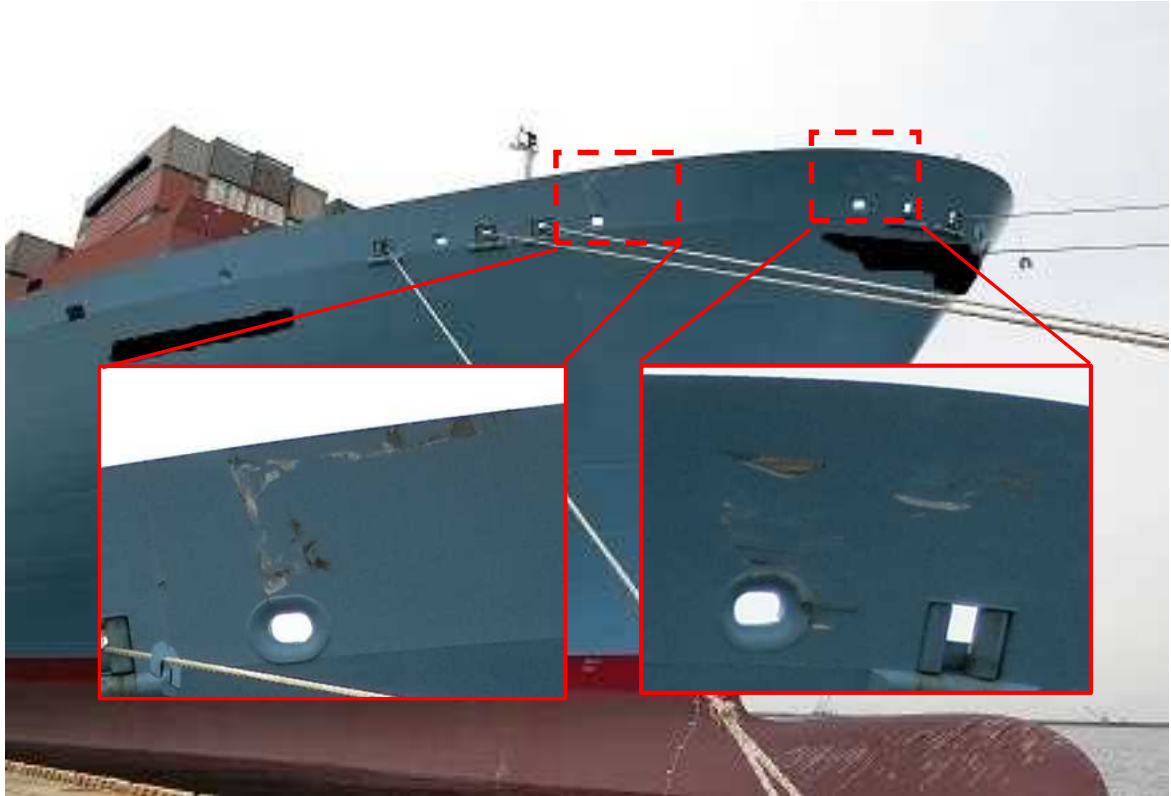
写真 2. 3 - 1 A船の損傷状況

- (1) A船は、右舷船首部外板に擦過傷を生じた。
- (2) 神戸運輸監理部外国船舶監督官の口述によれば、B船は船橋左舷側のウイングが圧壊した。

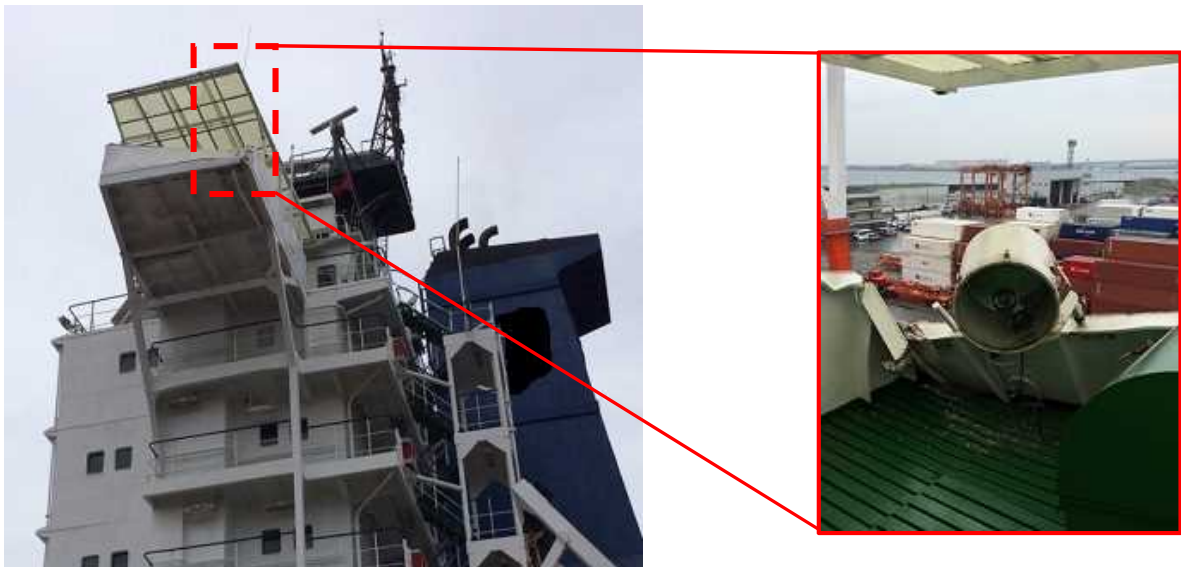
写真 2. 3 - 2 B船の損傷状況

船橋左舷側ウイング

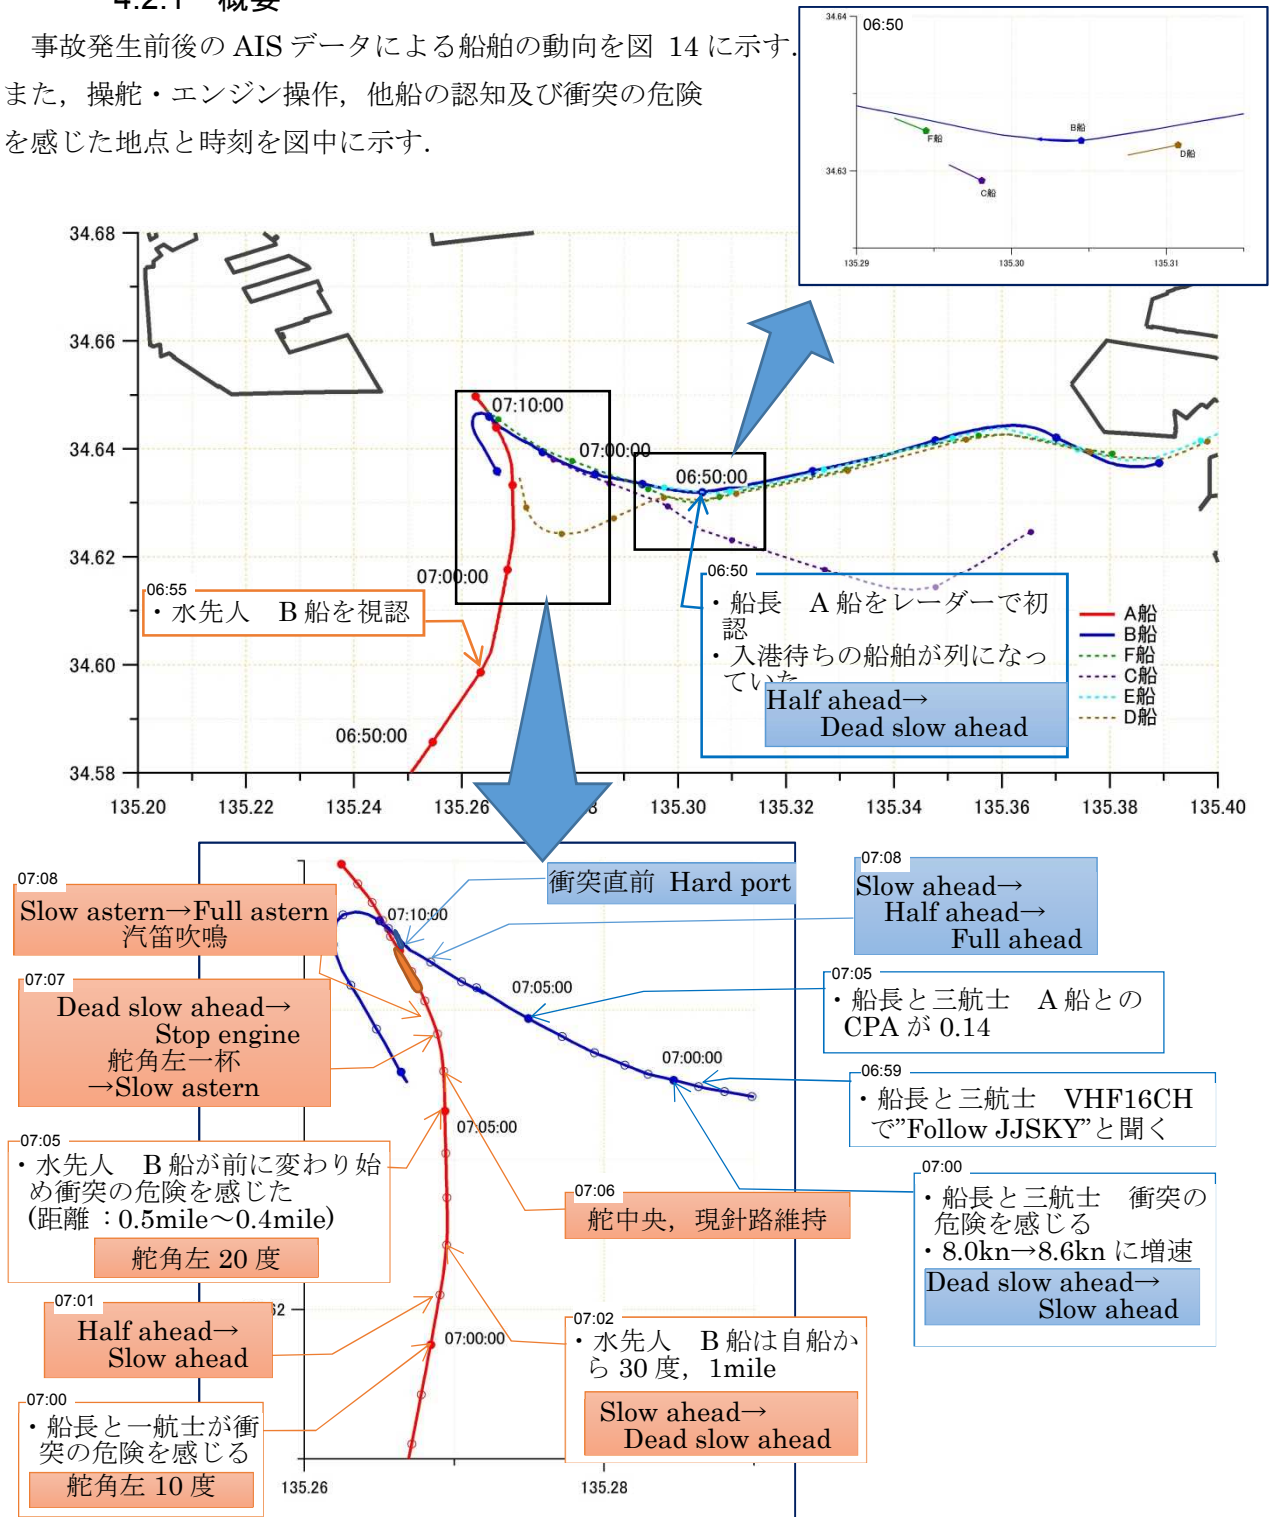
図 14 事故時の船舶の動向

事故発生前後の AIS データによる船舶の動向を図 14 に示す. また, 操舵・エンジン操作, 他船の認知及び衝突の危険を感じた地点と時刻を図中に示す.

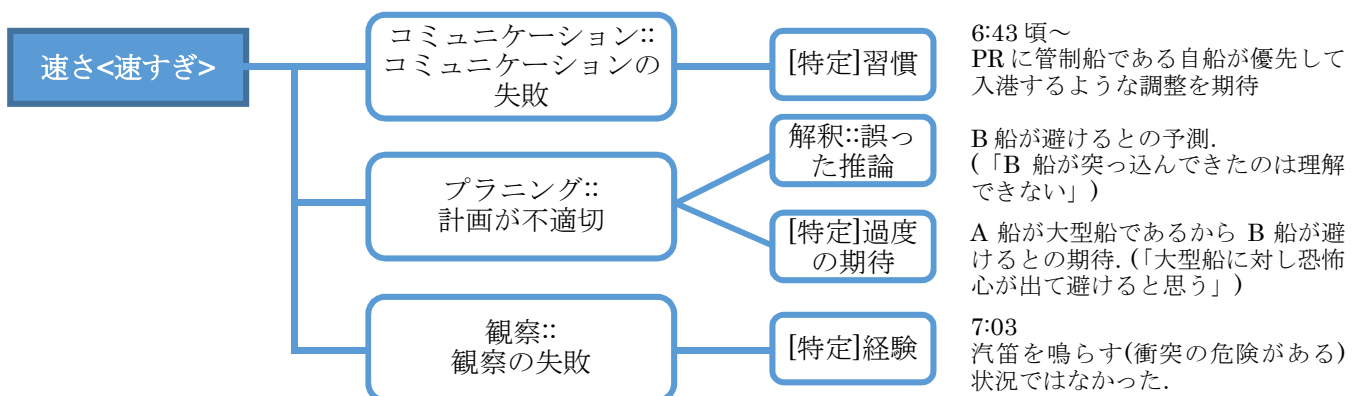
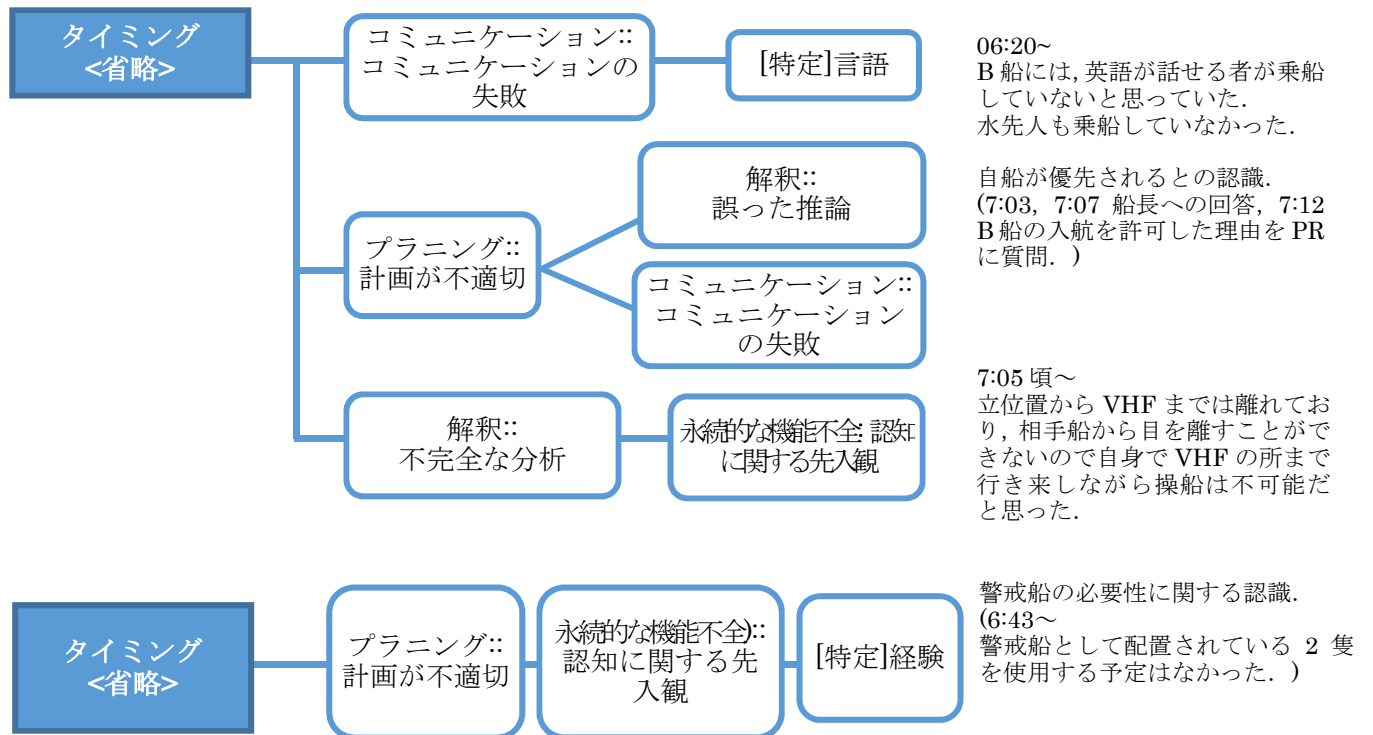
図 15(a)(b)に背後要因分析結果を示す. 水先人は, 06:55 頃に B 船を視認した時点で危険な航行をする船舶だという認識はあったが, PR による調整への期待と自船が大型船であり, 舵効きも悪く, 速力調整しか対応できないことから, 突っ込んでほないだろうと予測し, 07:03 頃には衝突の危険を感じていなかった. 立位置から VHF が離れた場所にあると認識していたことが理由として考えられるが B 船や PR に対してコミュニケーションを行っていなかった, また, 同様に船橋内でも当直者に対してコミュニケーションが少ない傾向がみられた. 警戒船及びタグボートが配置されており, タグボートについてはタグラインをとる予定で位置も大体把握していたものの, 警戒船については使用する必要性を感じていなかった. なお, 神戸海難防止研究会は, 400m 級の巨大船の入港に際し, 警戒船 2 隻, タグボート 1 隻を使用することを基準としていた.

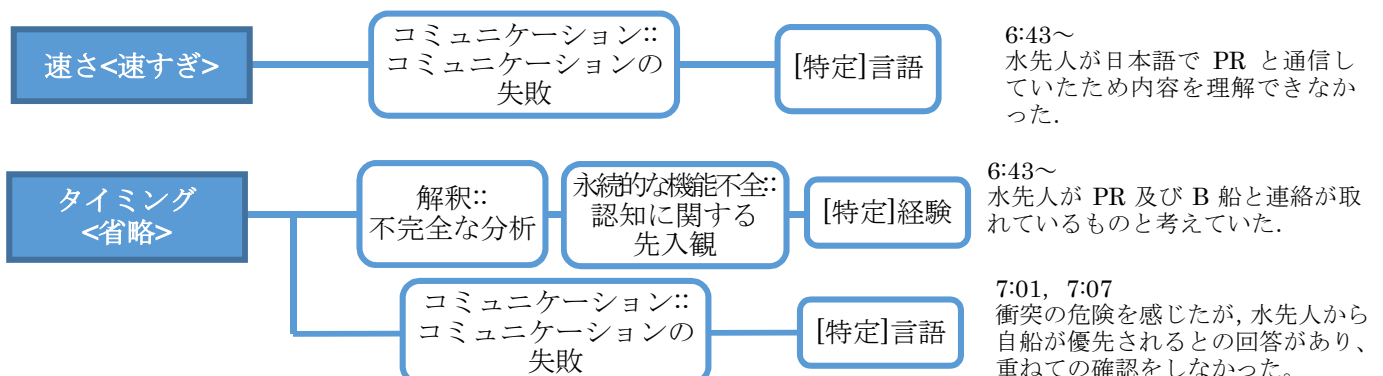
図 16 A 船船長の背後要因分析結果

図 16 に背後要因分析結果を示す。水先人と PR との交信が日本語で行われていたので内容を理解できず状況を把握することが難しかったが、水先人とのコミュニケーション不足によりその部分のカバーができていなかった。また、日本以外の港への入港経験から Port Radio を管制機能を持つ Port Control と誤っていた可能性があり、大型船である自船の入港が優先されると思っていた。その点を水先人に確認したがコミュニケーションの不足により曖昧なままとなっていた。

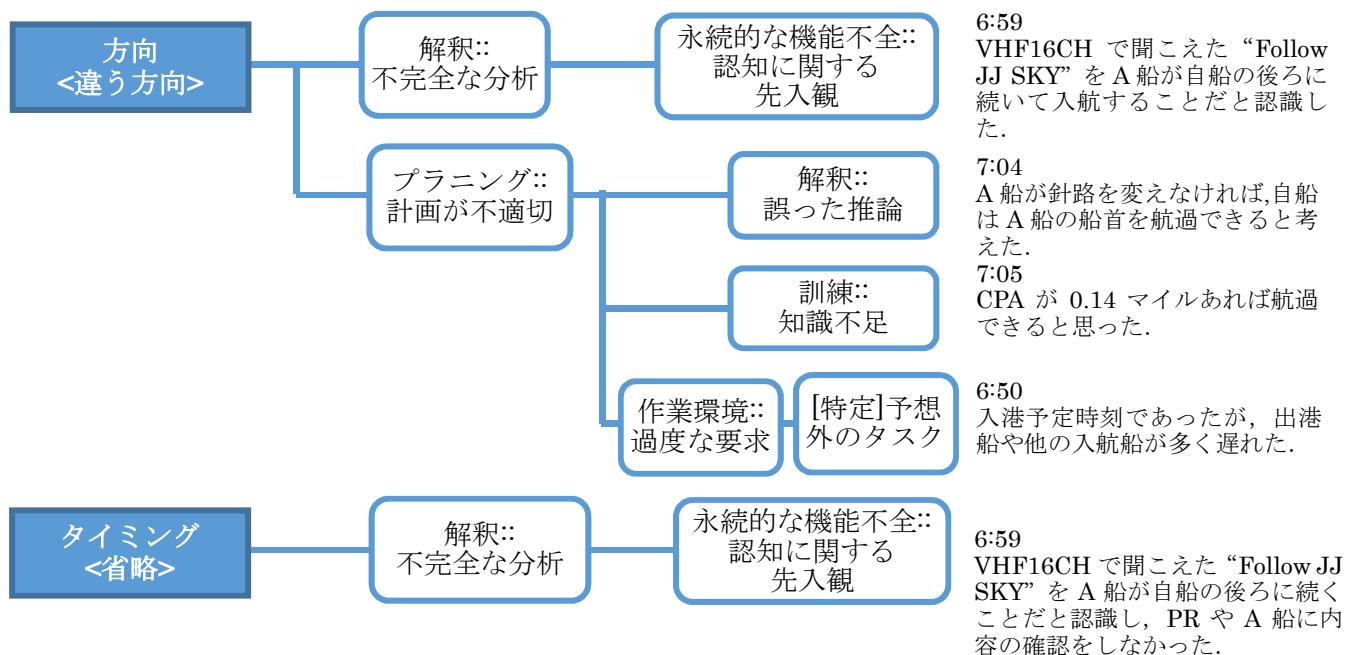
図 17 B 船船長の背後要因分析結果

図 17 に背後要因分析結果を示す。船長は、毎週のように大阪港－神戸港間を航行しており慣れていた。また、以前から事故時と同様に航路に対し斜めに航行していたが事故の経験はなかった。今回の事故では、VHF 無線から聞こえた“Follow JJ SKY”を「A 船が自船の後ろに続いて入航することだと認識したため、A 船の船首を航過する針路とった。また、入港時刻に遅れていたこともあり、増速して A 船の船首を航過しようとした。なお、入港マニュアルを見たことはあったがトランジットラインの間を通ることを知らないなど内容の把握は十分ではなかった。
