船舶事故調査報告書

船種船名 ケミカルタンカー GOLDEN SUNNY HANA
IMO番号 9808857
総トン数 2,990トン

事故種類 爆発（貨物油タンク）
発生日時 平成30年4月8日 10時05分ごろ
発生場所 大分県国東市国東港南東方沖
国東港南防波堤灯台から真方位111° 5.0海里付近
（概位 北緯33° 32.2′ 東経131° 50.0′）

平成31年3月6日
運輸安全委員会（海事部会）議決
委員長 中橋和博
委員 佐藤雄二（部会長）
委員 田村兼吉
委員 石川敏行
委員 岡本満喜子

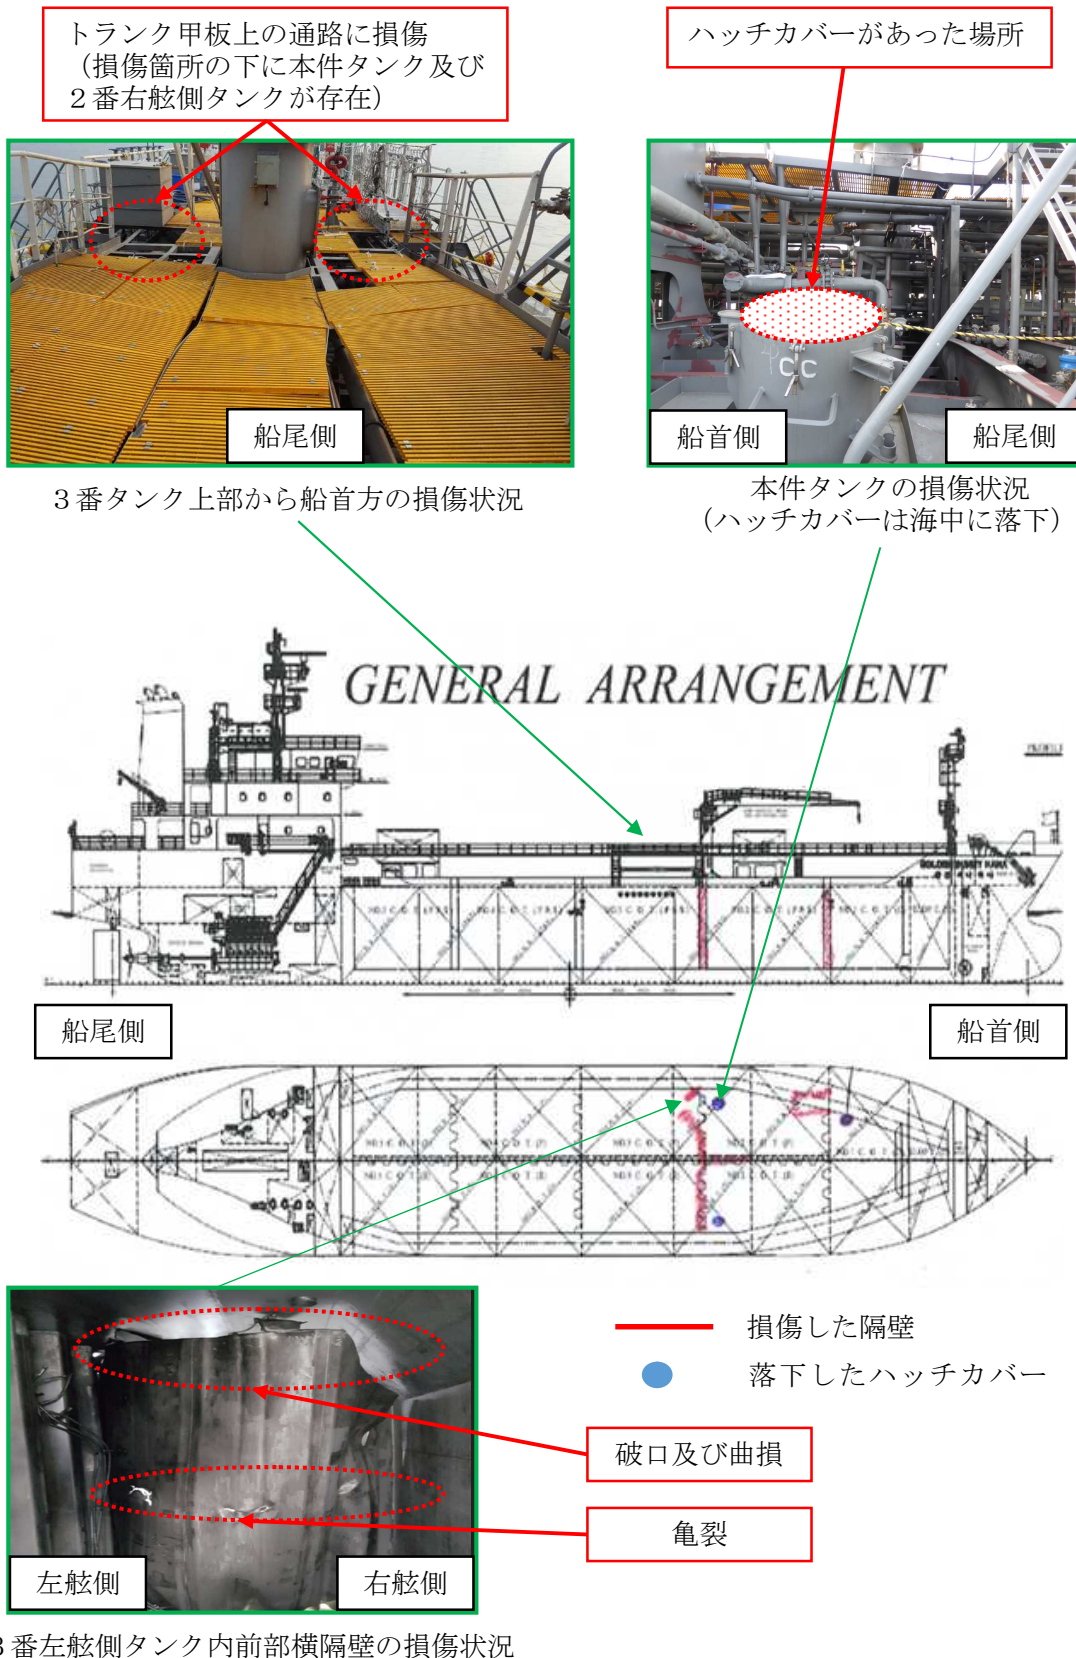
図1 損傷状況図

(1) トランク甲板に縦及び横方向に亀裂を伴う曲損、1番タンク、本件タンク及び2番右舷側タンク付近に亀裂及び破口を生じた。

(2) 本件タンクの前部横隔壁に亀裂及び曲損、本件タンクと2番右舷側タンクとの間の縦隔壁上部及び下部に亀裂並びに右舷方向に約100mmの曲損、前部横隔壁下部の床に破口及び曲損を生じ、ハッチカバーが海中に落下した。

(3) 1番タンク及び2番右舷側タンクのハッチカバーが海中に落下した。

(4) 3番左舷側タンク及び3番右舷側タンクの前部横隔壁に亀裂及び曲損、前部横隔壁下部の床に破口及び曲損を生じた。

- (5) 1番左舷側バラストタンク、2番左舷側バラストタンク、2番右舷側バラストタンク、3番左舷側バラストタンク及び3番右舷側バラストタンクは、上部に破口、亀裂及び凹損を生じ、バラスト水が1番タンク、本件タンク、2番右舷側タンク、3番左舷側タンク及び3番右舷側タンクに流入した。

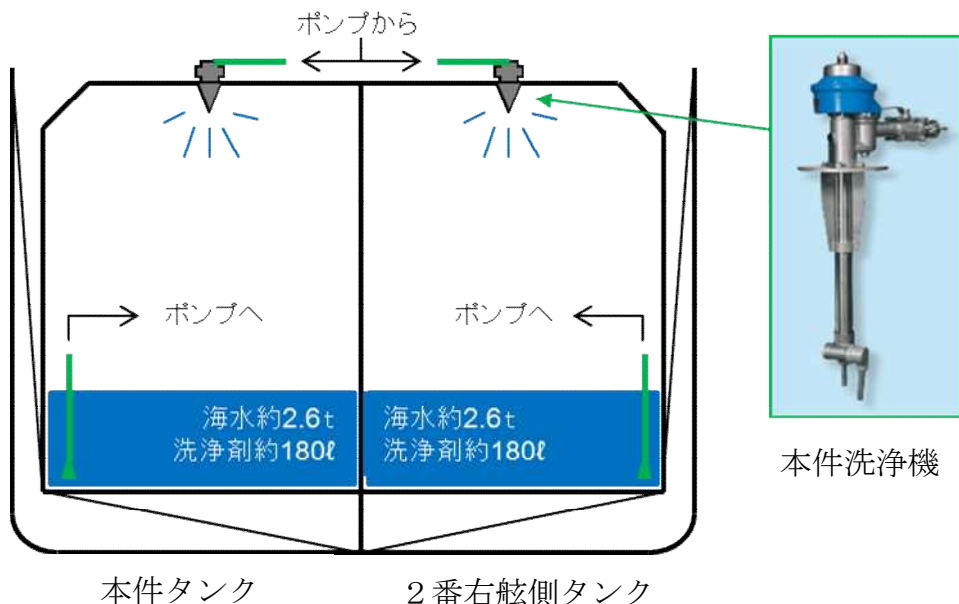
図2 循環作業状況図

循環作業で使用する海水は、バウスラスト室に設置されたポンプで同室の海水取入口からくみ上げられ、ヒータ室で約60℃まで加熱されて本件タンク及び2番右舷側タンクに投入され、本事故当時の投入量は本件タンク及び2番右舷側タンクにそれぞれ約2.6tであった。

洗浄剤は、不燃性でタンク洗浄の目的で使用されており、本事故当時、プラスチック製のドラム缶に入った状態で甲板上に保管され、同ドラム缶から移動式エアポンプで直接本件タンク及び2番右舷側タンクに投入されていた。

- (1) タンク内で散水したり、液体の表面が波打ったりすると帯電する可能性がある。
- (2) タンク内に充満した洗浄水飛まつによるミスト帯電と、その中を横切って飛ぶ際に帯電した洗浄水の水塊が、タンク内部材の突起物との間に放電火花を発生させる場合がある。
- (3) タンク洗浄の際、ノズルから液体を噴射すると静電気が発生するが、発生した帯電ミストはタンク空間内に大規模に漂うことが実船実験によって確認されており、循環水洗浄の場合、19°C～55°Cと温度とともに増大顕著となる。

- (1) 航海士Aは、海水の温度を上げる目的で、10時05分ごろ、甲板員Cに2番右舷側タンクの蒸気弁を、甲板員Aに本件タンクの蒸気弁をそれぞれ開放するよう指示した。
- (2) 蒸気弁の開放から本事故発生までの時間は約3～5秒であった。
- (3) 本件タンク及び2番右舷側タンクに注入された蒸気の状態は、温度約120℃、圧力約0.7MPaであった。
- (4) 蒸気をタンク内に噴出させると、著しく帯電した蒸気が空中に放出され、タンク内の空間に浮遊して空間電荷となる。この空間電荷の密度が大きいと、雷現象的に電荷が直接タンク内の突起物に向かって放電を生じる危険性があり、タンク内の空間電荷の危険性を防ぐには、蒸気の圧力を約0.5MPa以下に減圧する必要がある。

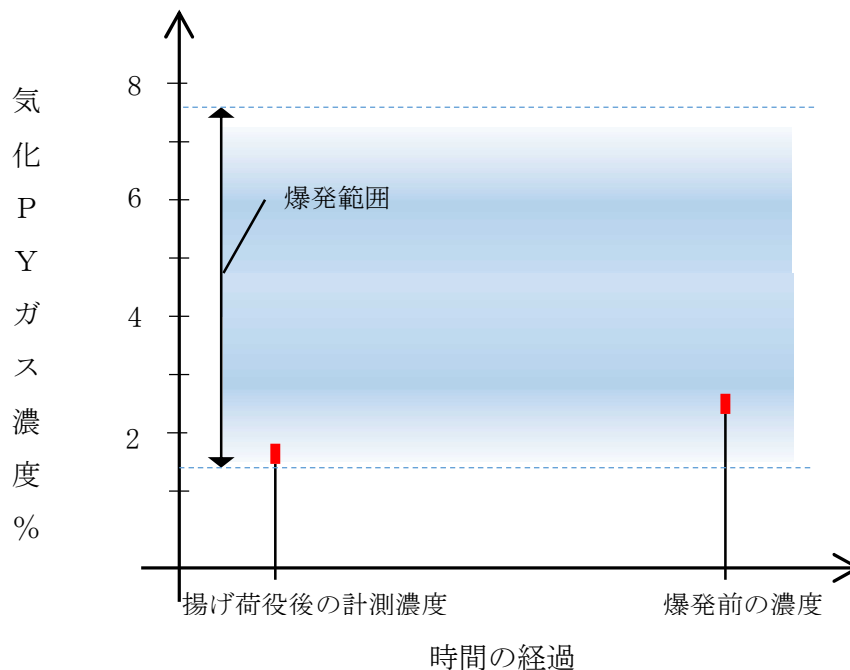
- (3) 本船は、気化したP Yガスとタンク内の空気及び本事故発生の約2時間前に開放されたハッチから自然に供給された空気とが混合したことから、可燃性混合気体が本件タンク及び2番右舷側タンクに存在した可能性があると考えられる。
- (4) 本船は、本件タンク及び2番右舷側タンクの本件洗浄作業を行う際、ガス濃度の測定を行われなかったことから、可燃性混合気体が爆発範囲にあることに気付かなかったものと考えられる。
- (5) 本船は、本件タンク及び2番右舷側タンクの本件洗浄作業を行う目的で、両タンクに加熱した約60℃の海水約2.6 t及び洗浄剤約180ℓをそれぞれ投入したものと考えられる。
- (6) 本船は、タンクに残っていた液体P Yガス30ℓが本件洗浄作業により全て気化したものと考えられ、その濃度は次のとおりであり、本件循環作業時は揚げ荷役後に測定した数値より高い数値となるので爆発範囲の下限値に近い値から上昇したものと考えられる。

最小値 (%)	最大値 (%)
揚げ荷役後	1.4	1.7
爆発前	2.54	2.84
爆発範囲	1.3	7.5
