船舶事故調査報告書

船種 船名 貨物船 SM3
IMO番号 9041899
総トン数 1,493トン

船種 船名 油タンカー 幸徳丸
船舶番号 140793
総トン数 748トン

事故種類 衝突

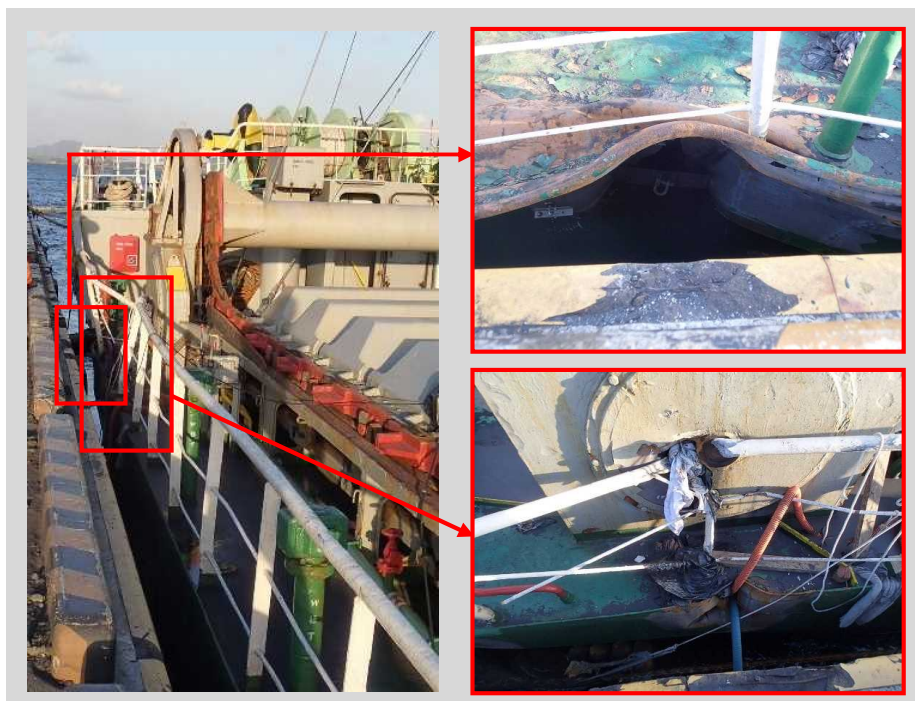
図1 A船の損傷状況

左舷船首部外板に破口を伴う凹損、ハンドレールに曲損、左舷船尾部外板に凹損等を生じた。

- (1) A船は、左舷船首部外板に破口を伴う凹損、ハンドレールに曲損、左舷船尾部外板に凹損等を生じた。
- (2) B船は、バルバスバウに凹損、右舷錨が脱落、右舷後部外板に長さ約8mの凹損等を生じた。

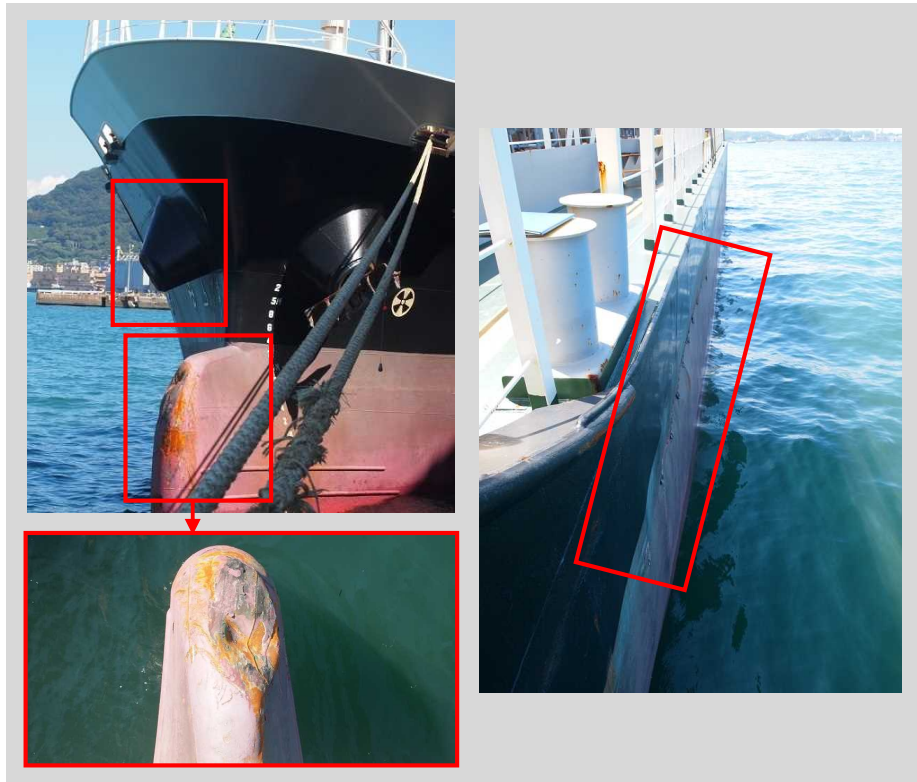
図2 B船の損傷状況

バルバスバウに凹損、右舷錨が脱落、右舷後部外板に長さ約8mの凹損等を生じた。

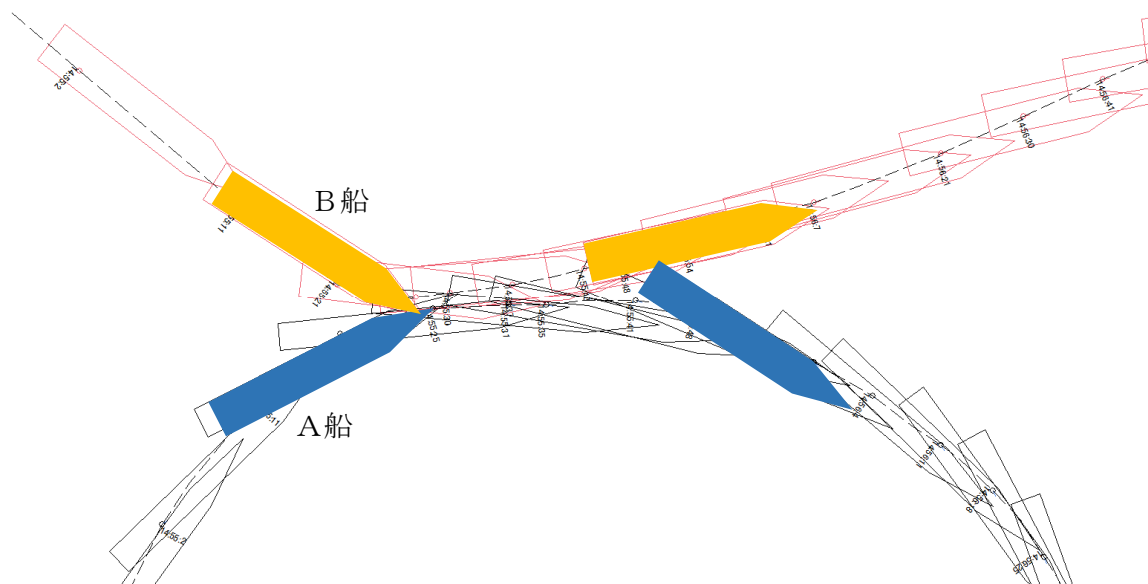
図9 衝突の状況（イメージ）

2.1及び2.3から、A船は右転中、B船は左転中、A船の左舷船首部とB船の船首部が衝突し、その後、A船の左舷船尾部とB船の右舷船尾部が衝突したものと考えられる。

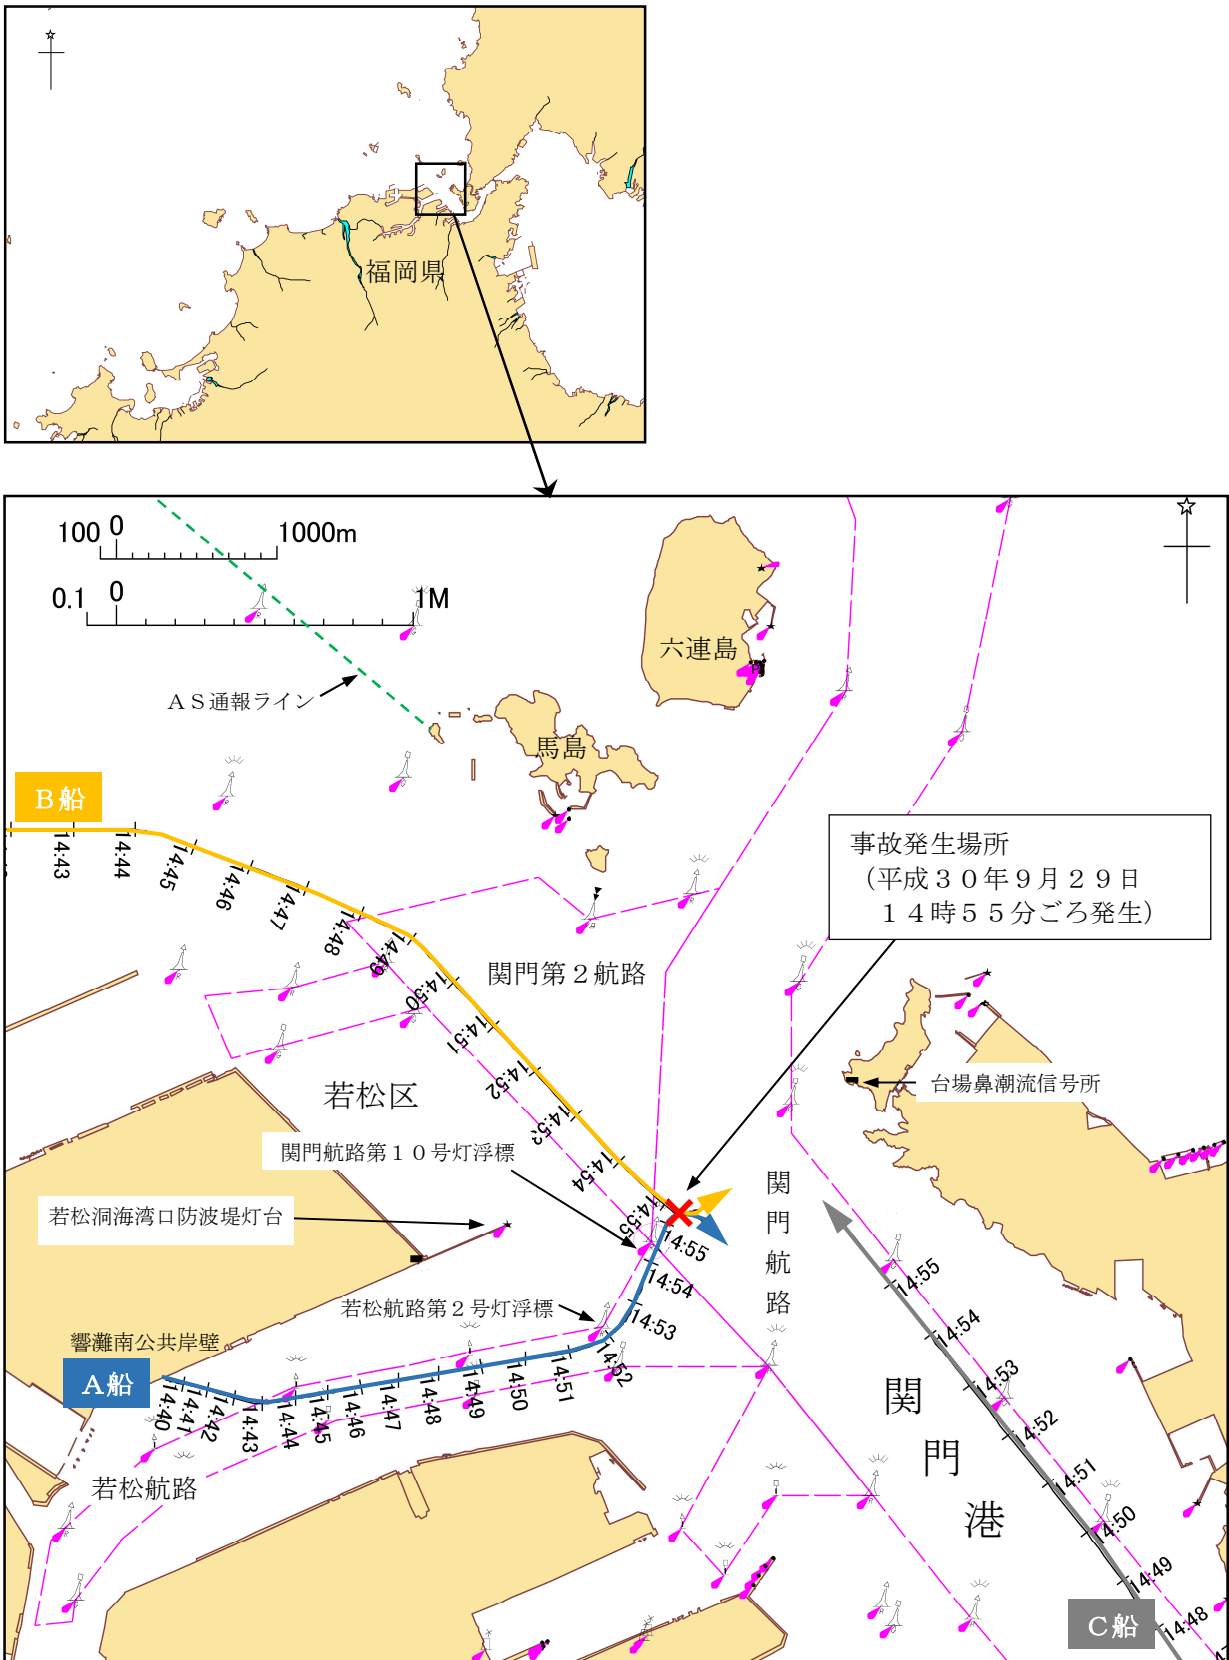
付図1 推定航行経路図

本事故は、A船が若松航路から関門航路へ向けて東進中、B船が関門第2航路から関門航路へ向けて南東進中、関門航路において両船の針路が互いに交差する状況下、船長Aが針路を左方に転じてB船の船首方を通過しようとし、また、甲板長Bが同じ針路及び速力で航行を続けたため、両船が衝突したものと考えられる。

船長Aが、針路を左方に転じてB船の船首方を通過しようとしたのは、C船に先行しようとした可能性があること、及び以前にもVHFで他船の船名を呼び掛けることで自船を避けてくれた経験があり、本事故当時もVHFでB船の船名を呼び掛ければ、B船が右転してA船の船尾方へ避けてくれると思ったことによるものと考えられる。

甲板長Bが、同じ針路及び速力で航行を続けたのは、関門港において港則法施行規則で定めた航行ルールによれば、A船がB船の進路を避ける立場なので、いずれA船がB船の進路を避けてくれることに期待していたこと、及び計3回のVHFによる呼び出しに応答することに意識が向いていたことによるものと考えられる。

- (1) 船長及び船橋当直者は、操船を行うに当たり、海上交通センター等からの情報提供を有効に活用し、特に、同センターからの警告に対しては、その内容を踏まえて危険事象に直ちに注意を払い、適切に対処すること。
- (2) 船長及び船橋当直者は、航行海域において定められたルールに従って航行し、接近する船舶に意思を伝える必要がある場合は、VHFで船名のみを呼び掛けるだけでなく、VHFによる交信を積極的に行い、互いの操船の意図を確認すること。
- (3) 船長は、狭水道を航行する際には、自ら昇橋して操船する体制を構築すること。
- (4) 船舶所有者及び運航者は、所有又は運航する船舶の船長に上記(1)～(3)の内容を確実に実施させるとともに、そのための指導及び訓練を徹底すること。
